INFORME DE ACCIDENTE DE AVIACION

HK-2126

CESSNA-172-N

12-SEPTIEMBRE DE 1999

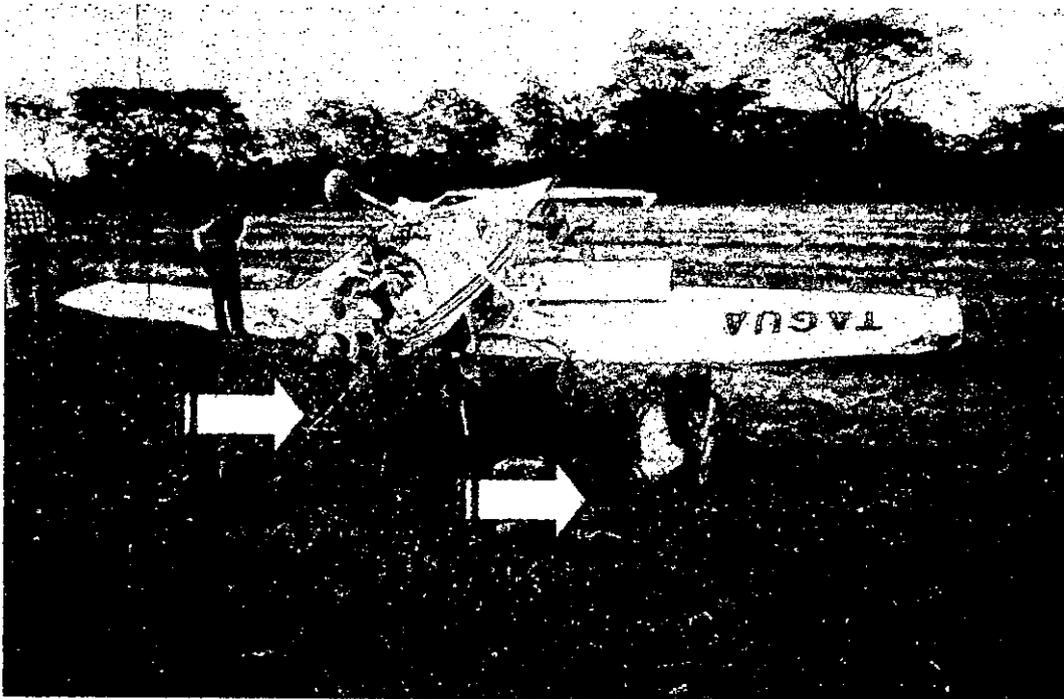
**CONDICION FINAL DE LA AERONAVE
(SE APRECIA TRONCO DE IMPACTO FINAL)**

- Palas de la hélice dobladas
- Bancada del motor rota
- Motor con posible daño interno
- Capó inferior roto
- Tren de nariz roto
- Ambos planos doblados
- Chapa tren de aterrizaje derecho rota

La aeronave sentó ruedas sobre un terreno irregular y blando, a los cinco metros se encuentra una zanja rompiendo el tren derecho y el tren de nariz y a los catorce metros aproximadamente en la misma trayectoria choca finalmente encontró un tronco, lo cual hizo que la aeronave se capotara deteniendo allí su recorrido, quedando en posición de reposo invertida, con rumbo 0.40° y a una milla de la cabecera de la pista 22.

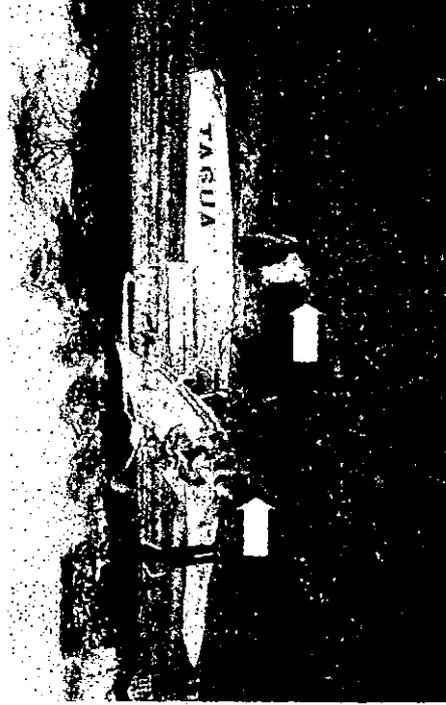
CONDICIÓN FINAL DE LA AERONAVE (SE APRECIA TRONCO DE IMPACTO FINAL)
