INFORME FINAL DE ACCIDENTE

Accidente ocurrido el día 30 de Enero 2012 a la aeronave Cessna A188B, Matrícula HK-2251 en la finca Patio Bonito, Municipio San Juan de Arama Departamento del Meta.

**Unidad Administrativa Especial
Aeronáutica Civil de Colombia**

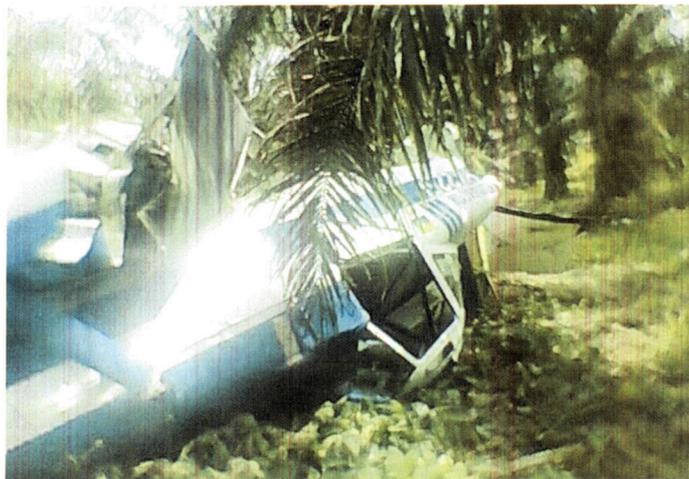
Estado final de la aeronave accidentada

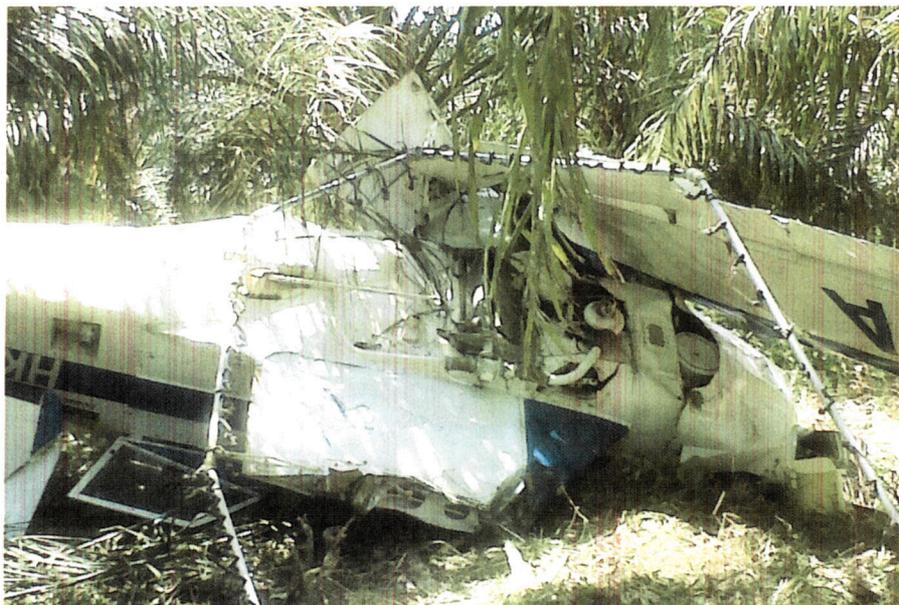
Como resultado del impacto contra la plantación de palma se desprendió el plano izquierdo, plano derecho doblado hacia la izquierda, estabilizador horizontal lado izquierdo abollado, tren principal izquierdo y derecho desprendido, pala de la hélice doblada, equipo de aspersión destruido, capot motor parte superior e inferior abollado.

Daños generales de la aeronave

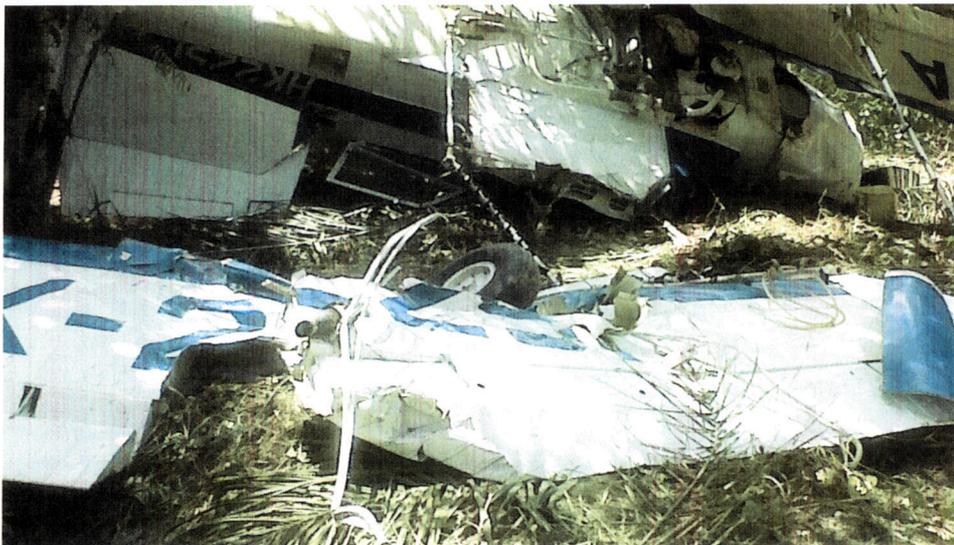
Después de efectuar cuatro vuelos de aspersión a efectuar la ultima pasada al realizar el viraje sintió un ruido anormal en el motor observando perdida de potencia y posterior apagada por lo cual trato de rencenderlo sin resultados satisfactorios al ver que perdía altura decidió expulsar el producto y efectuar un aterrizaje de emergencia en lote no preparado impactando contra un cultivo de palma aceitera, , sufriendo daños estructurales el empenaje los planos derecho e izquierdo, pala de la hélice doblada hacia atrás, equipo de fumigación destruido y fractura del patín de cola.

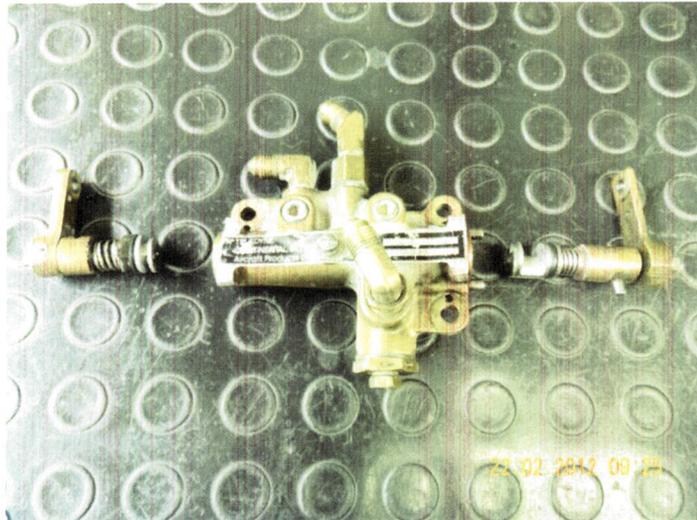
Se procede a desarmar el control de combustible TCM Continental S/N H228503RA, donde se pudo constatar que los émbolos internos están con desgastes dejando una marcada huella de arrastre y fricción entre los dos brazos de control, por lo cual al operar manualmente este sistema se comprueba que hay obstrucción y atoramiento en el desplazamiento del brazo lo cual es indicación de una falla interna lo cual afecta el regulamiento y control del sistema de combustible al motor.

Desmante control de combustible

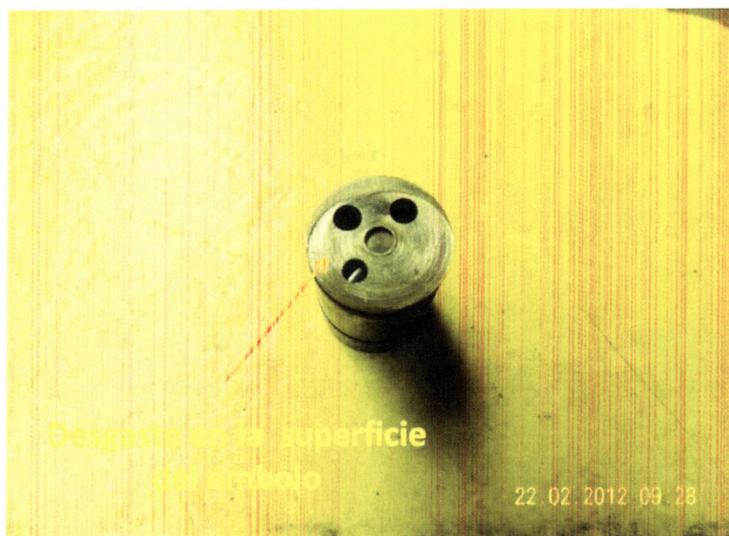
Vista general del émbolo izquierdo interno control combustible

A si mismo se efectúa el desarme del control de combustible evidenciándose desgaste en los émbolos internos lo cual afecta el regalamiento y control de combustible hacia el motor.

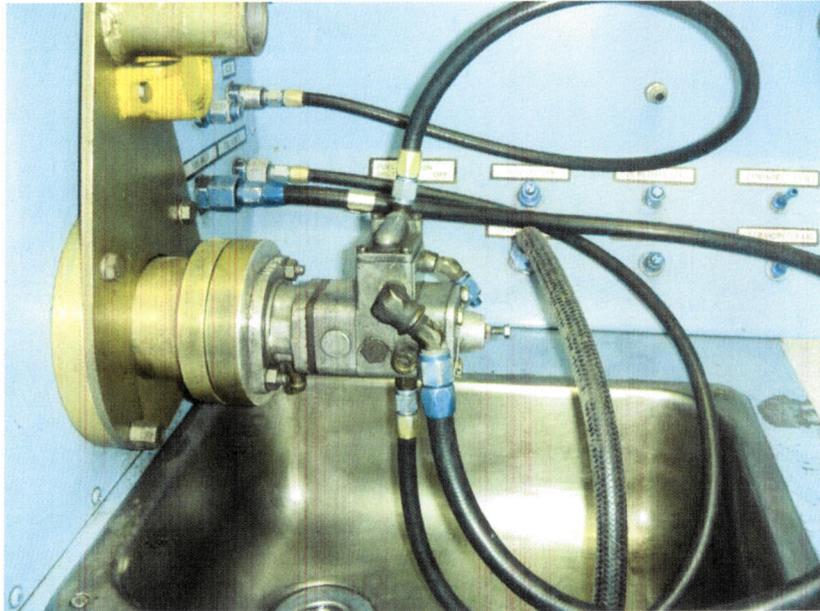
Una vez en el banco de prueba se efectúan diferentes pruebas encontrándose que presenta disminución de las revoluciones y no se sostiene los parámetros del flujo de combustible.

Bomba de Combustible Instalada en el Banco de prueba

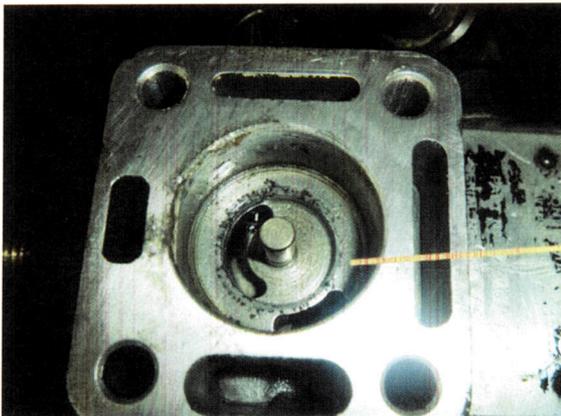
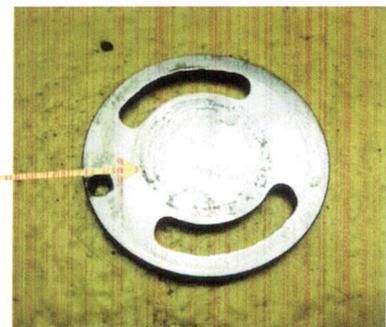
Se determina el desarme de la bomba de combustible comprobándose que las palas de la bomba están fuera de medida dando 1.088 milésimas lo cual es indicación que se encuentra por debajo del mínimo 1.0925 milésimas, así mismo se constato que el cuerpo de la bomba tiene demasiada tolerancia.

Desgaste y tolerancia en la camisa de la bomba de combustible

Se determina desarmar la bomba de combustible encontrándose demasiada tolerancia en los componentes internos ocasionando que no se pueda mantener el flujo constante de combustible al motor.

A través del Departamento de Mantenimiento se efectuó inspecciones más recurrentes a los componentes mecánicos verificando ajustes y funcionamiento para garantizar un adecuado funcionamiento del sistema.
