INFORME DE ACCIDENTE DE AVIACIÓN

HK-2264-P

CESSNA R-172-K

**RIO GUAVIARE ENTRE BARRANCOMINAS
Y VILLAVICENCIO**

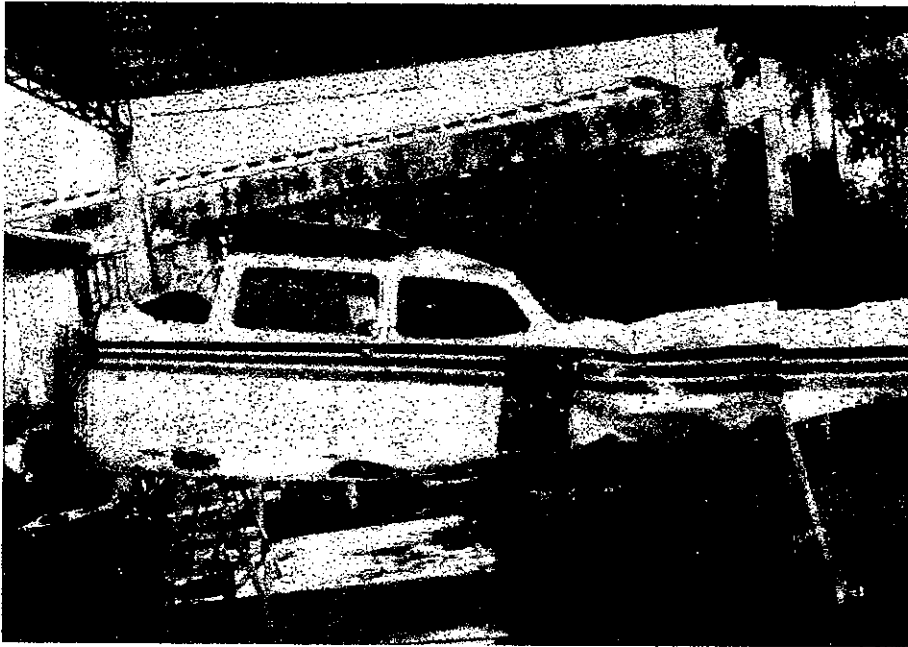
VISTA LATERAL DE LA AERONAVE

La aeronave contacto con el agua quedando en estado de flotación. No hubo desprendimiento de ninguna superficie, las cuales permanecieron anexas a la estructura.

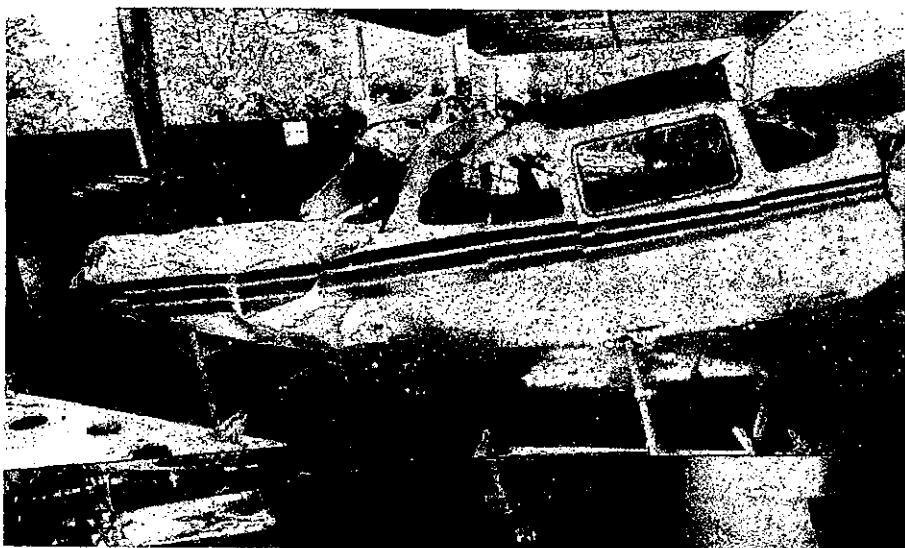
DAÑOS PRINCIPALES EN EL FUSELAJE

Abolladuras y deformación de los bordes de ataque de ambos planos, golpes y deformación en las laminas inferiores del fuselaje, deformaciones y golpes en el tren de nariz.

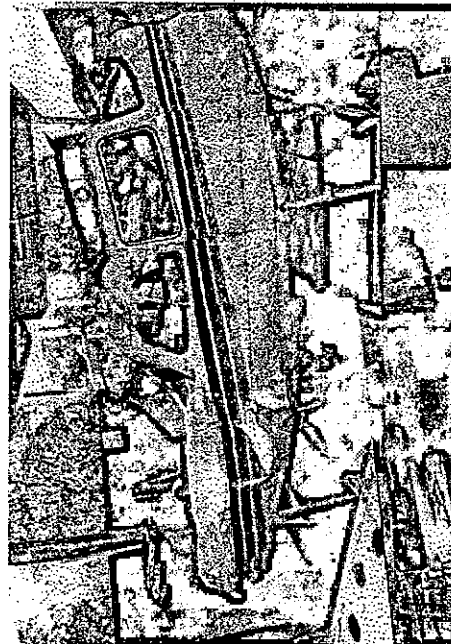
VISTA LATERAL DE LA AERONAVE

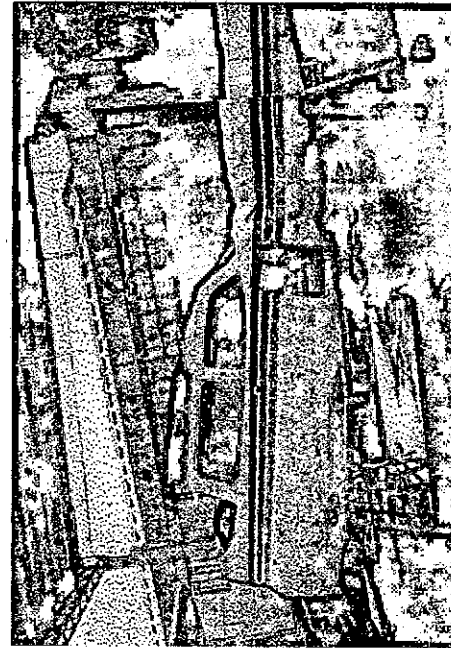
VISTA LATERAL DE LA AERONAVE
