# INFORME FINAL DE ACCIDENTE

**Accidente ocurrido el día 06 de Diciembre del 2011 a la Aeronave PIPER PA-28-236, Matrícula HK-2308 G en La Vereda Chuscal Finca El Churrete del Municipio de Zipacon, Cundinamarca, Colombia.**

**Unidad Administrativa Especial  
Aeronáutica Civil de Colombia**

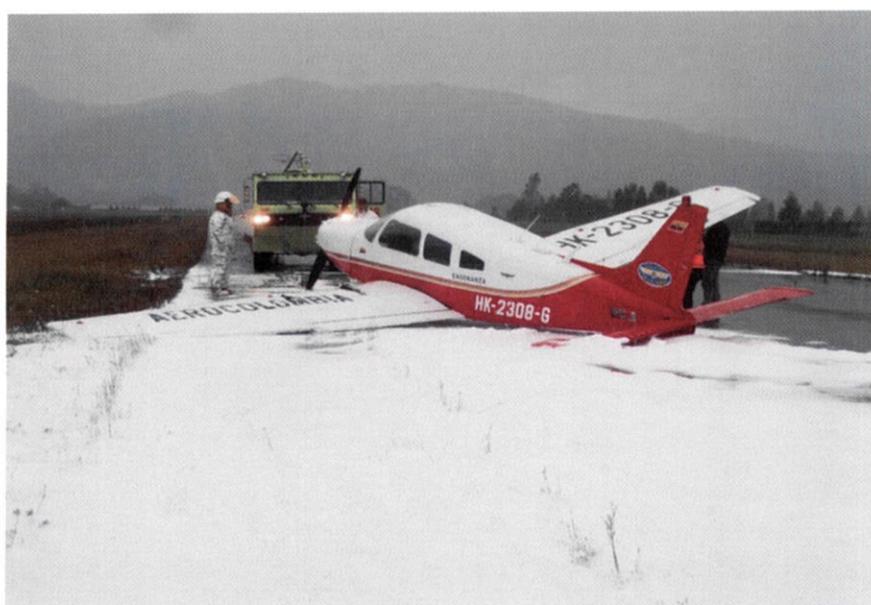
Foto 1.1. Posición final de la aeronave

La aeronave aterriza con la falta del tren principal izquierdo ocasionándose el accidente a las 13:10 HL con luz de día y condiciones VMC. La aeronave quedó dentro de la pista desviada hacia el margen izquierdo, permitiendo al instructor y su alumno abandonarla ilesos y por sus propios medios. No se presentó incendio.

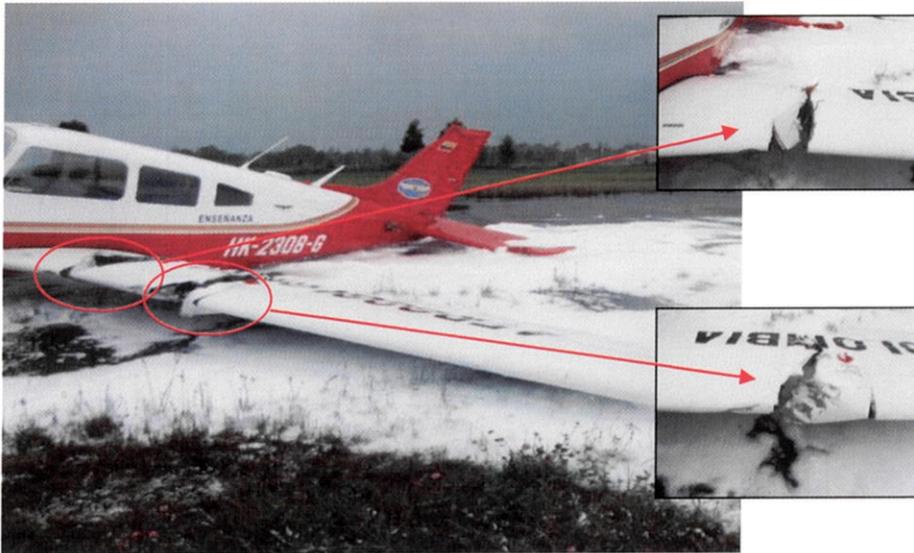
La aeronave sufrió daños estructurales de consideración por el desprendimiento del tren principal izquierdo, fractura en dos estaciones del plano del lado izquierdo que rompió el tanque de combustible, abolladuras en la parte delantera de la nariz y golpes en el plano del lado derecho.

Foto 1.2. Daños en el plano izquierdo

La aeronave impactó unos árboles de aproximadamente 30 metros de altura en una zona boscosa al ingresar sobre la población de Bojacá. Al impactar los árboles, el plano izquierdo sufre considerables daños a lo largo de su envergadura y el tren principal izquierdo es arrancado completamente.

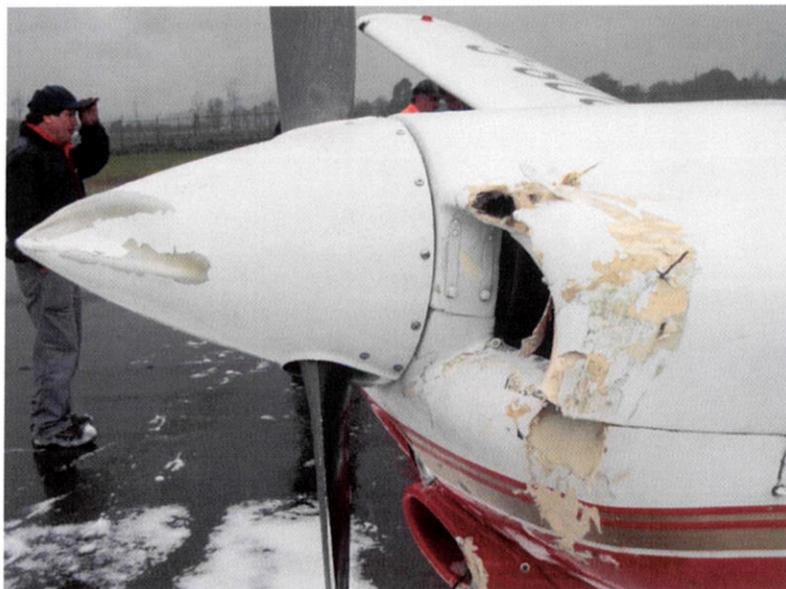
También se encontraron abolladuras en la carena de la llanta del lado del tren principal derecho, cono del soporte de la hélice con algunas abolladuras en la parte delantera, abolladura de golpe en la parte trasera del alerón izquierdo ocasionado durante la carrera de aterrizaje contra la superficie de la pista.

Foto 1.3. Daños en la cubierta del motor y en el spinner de la hélice.

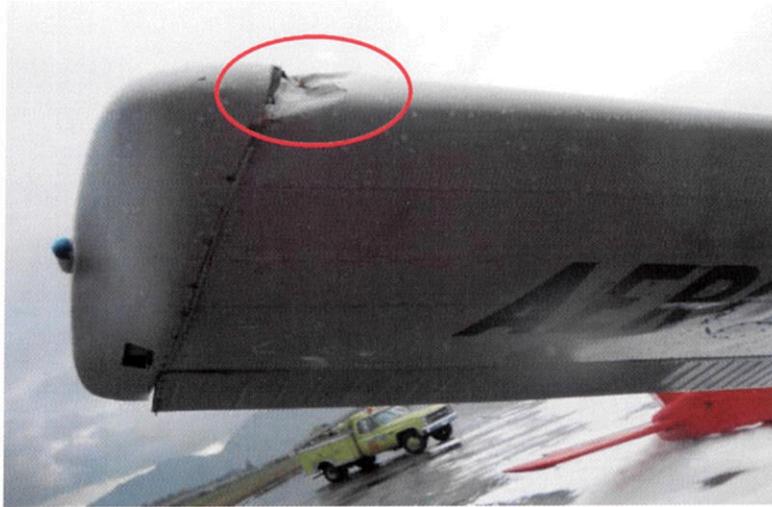
Foto 1.4. Daño en el plano derecho a la aeronave

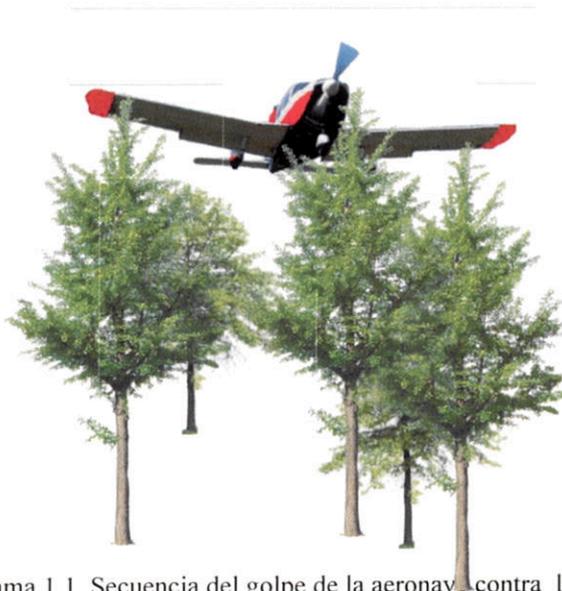
Diagrama 1.1. Secuencia del golpe de la aeronave contra los árboles

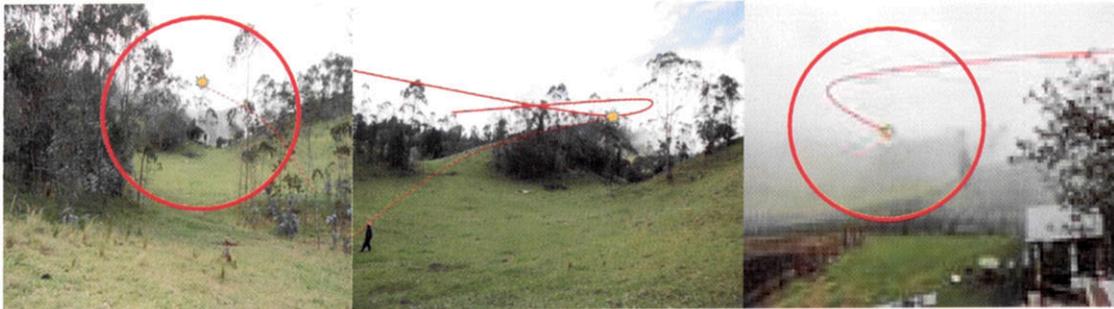
Foto 1.6. Secuencia de Impacto de la Aeronave con los árboles

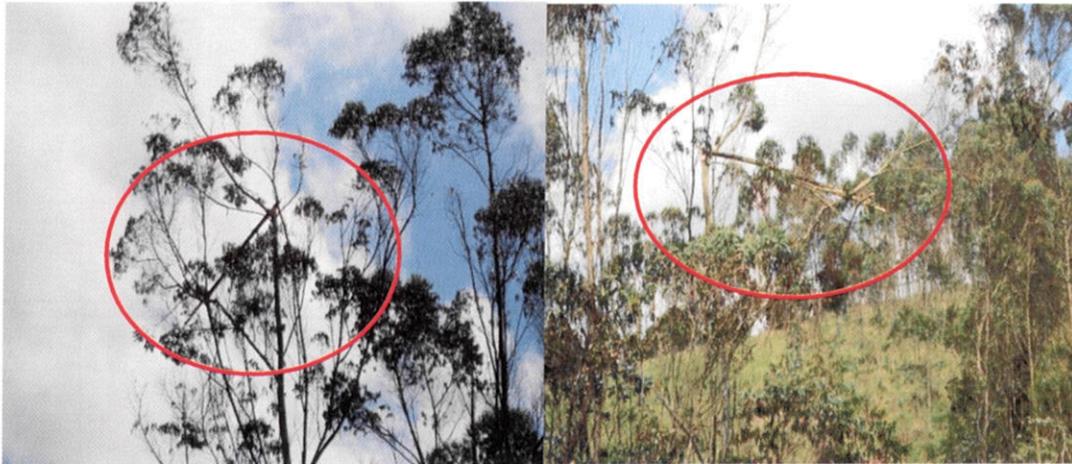
El tren izquierdo es encontrado posteriormente por el Grupo de Investigación cerca al lugar del impacto con evidencias de golpe con los árboles. También se encontraron las copas de algunos árboles golpeadas como se muestran en las fotografías. De acuerdo a evidencias en el área, otros restos y pedazos de la aeronave quedaron esparcidos en una área de aproximadamente 300 metros, de igual forma se identificó y se tomaron algunas fotografías como evidencia de uno de los árboles con el que impactó la aeronave, el árbol en mención se encuentra a una altitud aproximada de 9.177 pies.

Foto 1.7. Árboles donde impactó la aeronave.

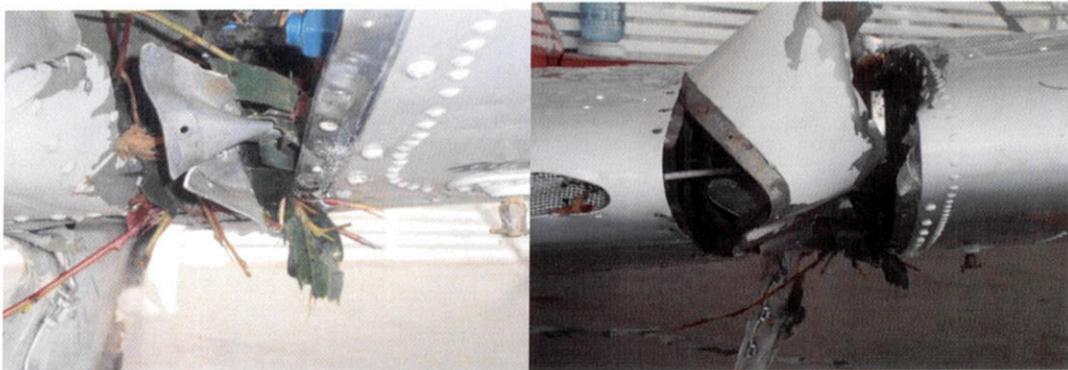
Foto 1.8 Trozos de ramas incrustadas en la aeronave que rompieron el tanque de combustible del plano izquierdo

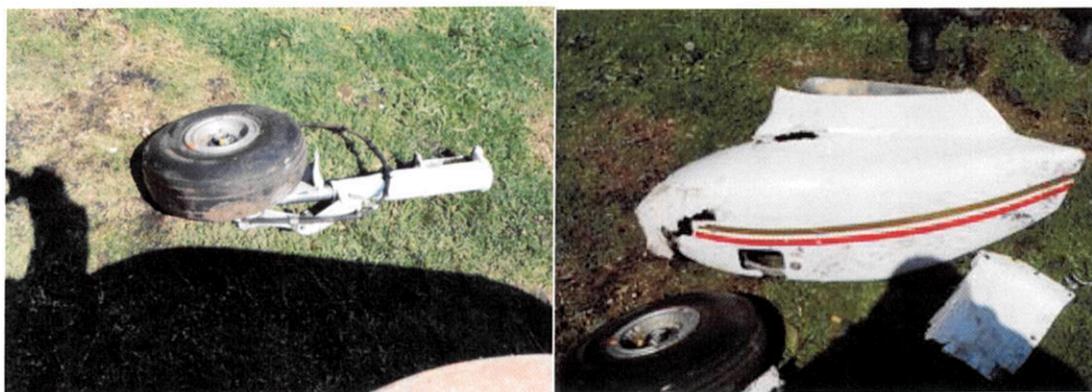
Se realizaron entrevistas a dos (2) campesinos en el área donde la aeronave impactó contra los árboles. De acuerdo a la información suministrada, ellos afirmaron que el día del accidente había nubosidad baja en el área, y con el apoyo de ellos se pudo recuperar el tren de aterrizaje del lado izquierdo, el cual había sido recogido por uno de los campesinos, igualmente se recuperó parte de la carena que cubre la llanta del tren en mención.

Foto 1.9 Entrevistas a testigos recuperación del tren izquierdo y carena de la aeronave
