INFORME FINAL DE ACCIDENTE

HK-2535

AEROCOMANDER

AERÓDROMO DE MALAGA

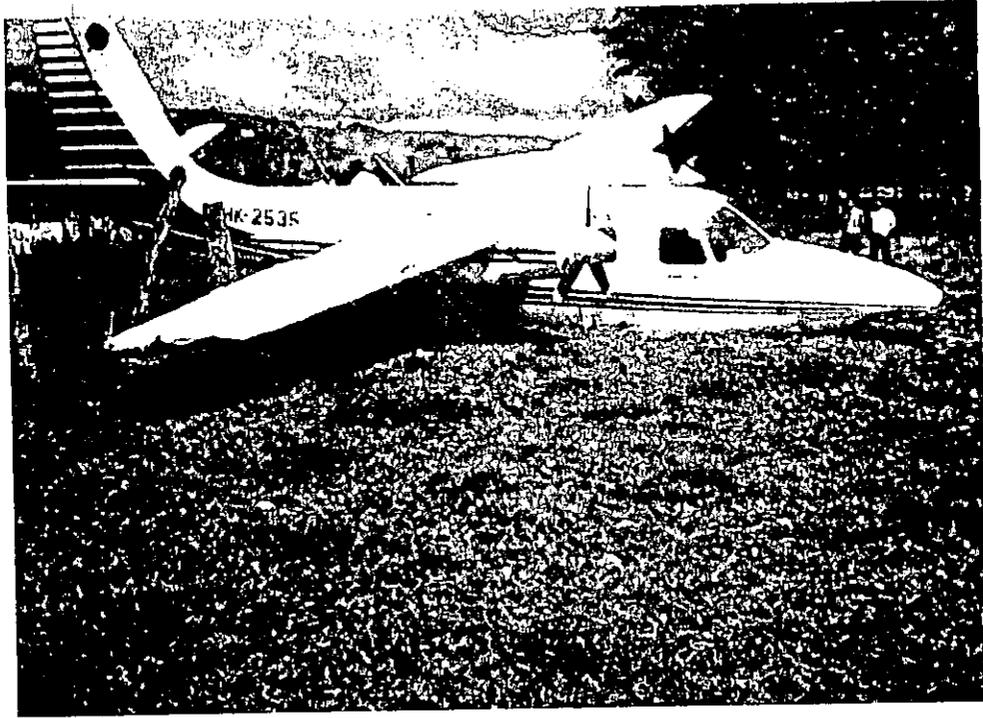
VISTA LATERAL - ESTADO DE LA AERONAVE

La aeronave sufrió ruptura del tren principal derecho, cono de cola con fuertes golpes, abolladuras en la parte inferior del fuselaje parte anterior lo mismo que en la punta del plano y borde de ataque.

La aeronave después de hacer contacto inicial en la zona de seguridad margen izquierdo de la pista 33, golpeó un material acumulado de construcción dejado sobre la zona de seguridad después de una reparación efectuada en la pista. Éstos elementos se encontraban a unos 700 Mts del comienzo de la pista sobre la mencionada zona. Ahí en este punto se desprendió el tren de nariz y se colapsó el tren principal derecho, al salirse de la pista, la aeronave sufrió golpes en el borde de ataque del plano derecho y punta de ala del mismo lado también hubo deformación estructural en la parte inferior de la nariz y cono de cola.

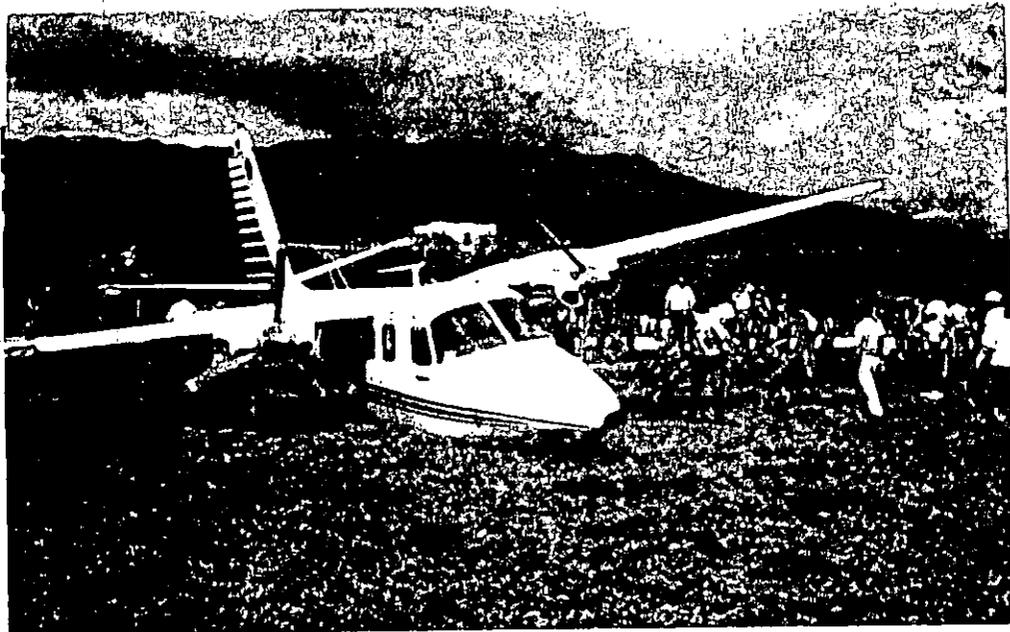
VISTA GENERAL DE LA AERONAVE

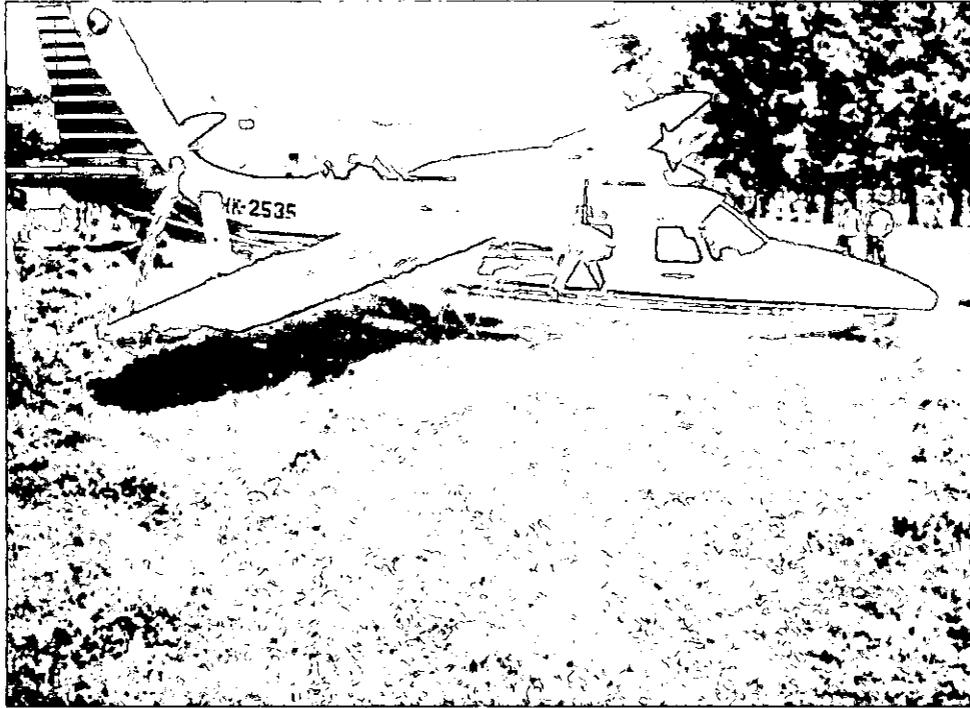
VISTA LATERAL - ESTADO DE LA AERONAVE

La aeronave sufrió ruptura del tren principal derecho, cono de cola con fuertes golpes, abolladuras en la parte inferior del fuselaje parte anterior lo mismo que en la punta del plano y borde de ataque.

La aeronave después de hacer contacto inicial en la zona de seguridad margen izquierdo de la pista 33, golpeó un material acumulado de construcción dejado sobre la zona de seguridad después de una reparación efectuada en la pista. Éstos elementos se encontraban a unos 700 Mts del comienzo de la pista sobre la mencionada zona. Ahí en este punto se desprendió el tren de nariz y se colapsó el tren principal derecho, al salirse de la pista, la aeronave sufrió golpes en el borde de ataque del plano derecho y punta de ala del mismo lado también hubo deformación estructural en la parte inferior de la nariz y cono de cola.

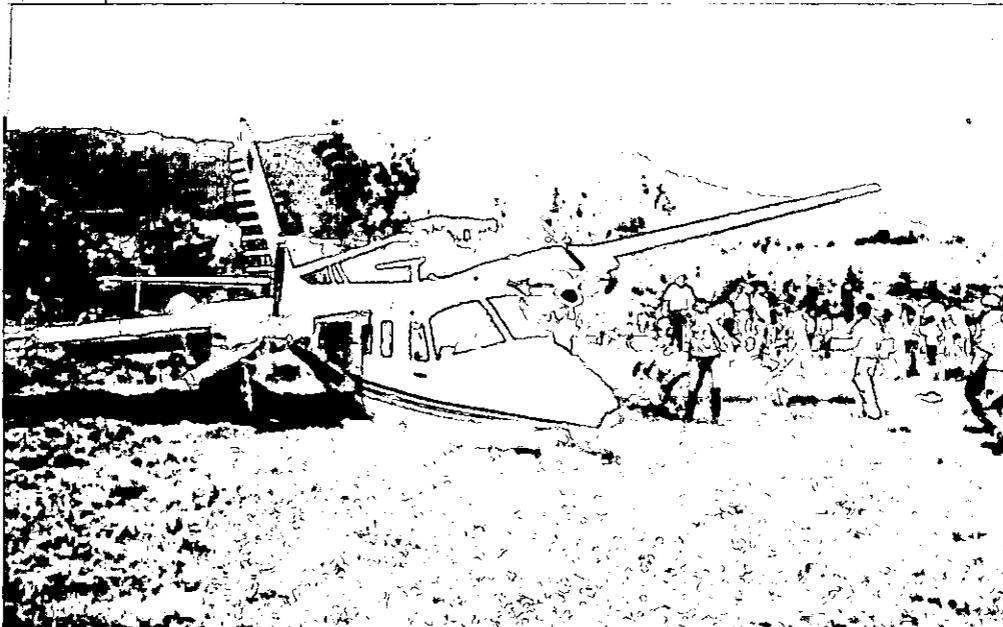
VISTA GENERAL DE LA AERONAVE
