INFORME FINAL DE ACCIDENTE

Accidente ocurrido el día 17 Agosto del 2011 a la Aeronave Cessna 152, Matrícula HK-2579G en La Vereda La Violeta, del Municipio de Sopo, Cundinamarca, Colombia

**Unidad Administrativa Especial
Aeronáutica Civil de Colombia**

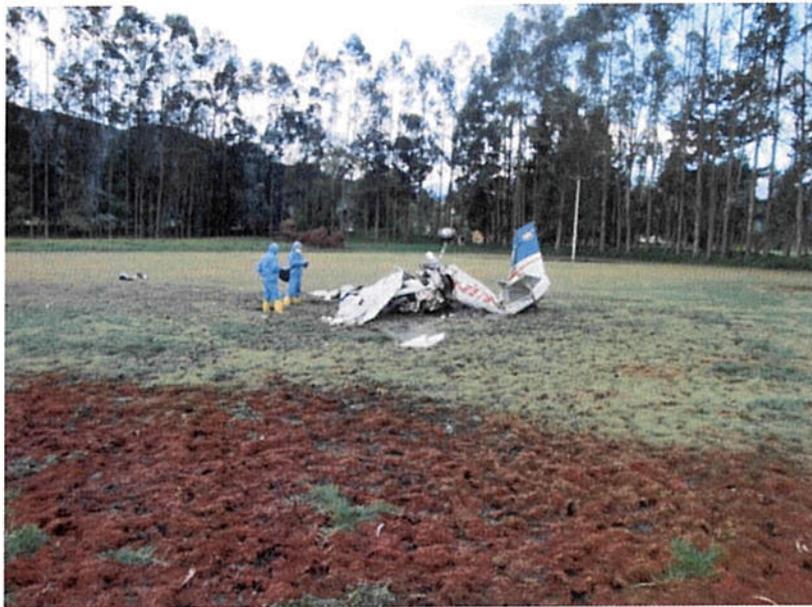
Foto 1.1. Estado final de la aeronave

La aeronave quedo totalmente destruida. No se presentó incendio.

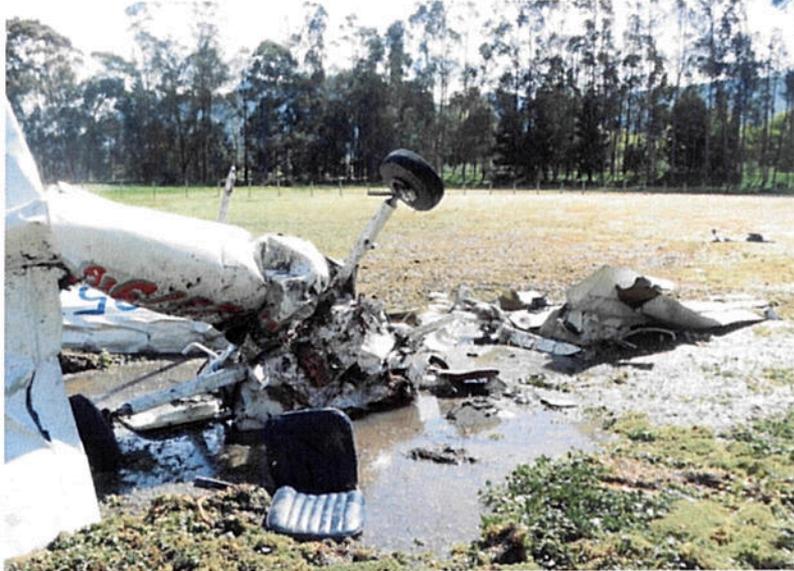
La aeronave percibe una inclinación hacia el lado izquierdo de aproximadamente 50° y nariz abajo de unos 70°. El plano derecho se encontró desprendido tres metros adelante del fuselaje y el plano izquierdo con evidencias de impacto vertical contra el terreno desde el borde de ataque hacia el borde de salida y a lo largo de toda su estructura.

Foto 1.2. Inclinación de la aeronave hacia la izquierda y posición del plano derecho adelante de la aeronave.

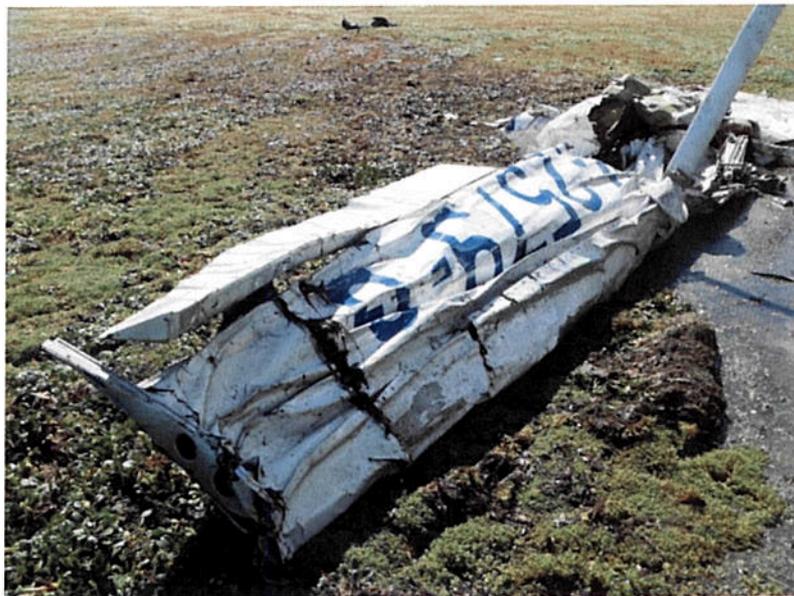
Foto 1.3. Plano izquierdo con evidencias de impacto vertical desde el borde de ataque

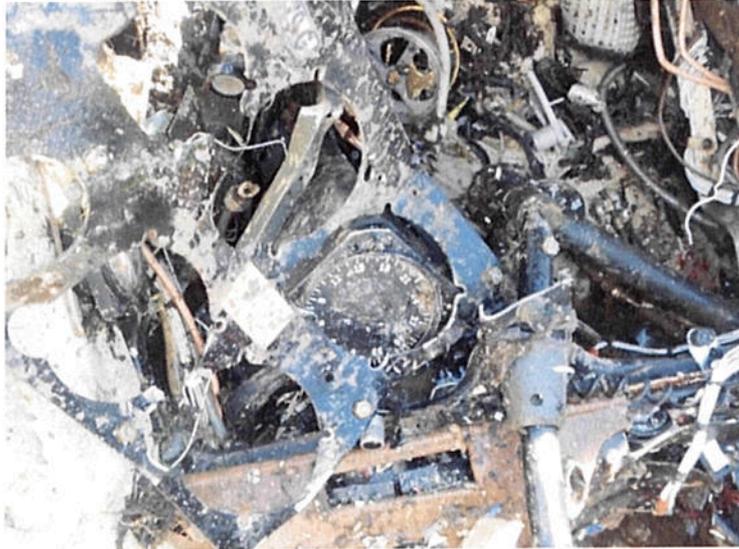
Foto 1.4. Estado de la Cabina de pilotos

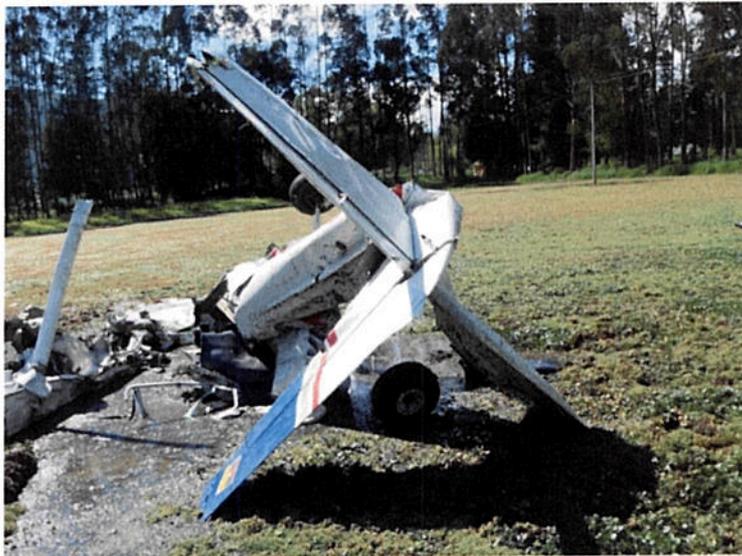
El empenaje presenta doblamiento hacia la izquierda con evidencia de energía rotacional de derecha a izquierda. El tren principal de aterrizaje se encontró sujeto al fuselaje y doblado hacia atrás.

Foto 1.5. Posición de la aeronave con inclinación a la izquierda. Se observa el tren principal de aterrizaje doblado hacia atrás.

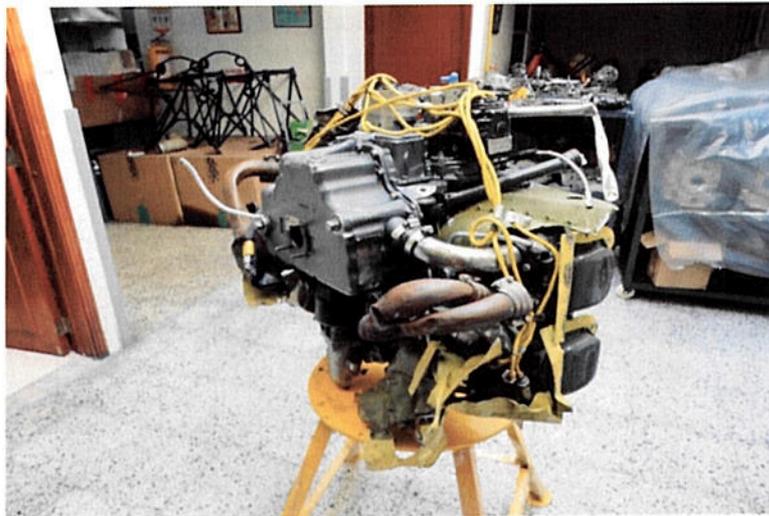
Los exhostos del motor se encontraron rotos y doblados, el tubo de desfogue doblado y roto, las láminas deflectoras rotas y dobladas, el radiador de aceite golpeado, el cárter de aceite roto, el tubo de la barrilla medidora de aceite roto, los tubos de admisión rotos y doblados.

Los piñones de la bomba de aceite con oxidación, las laminas inter cilindro dobladas, los tubos guarda varilla maltratados, los cilindros golpeados, las bases de los magnetos rotas. Todas estas anomalías se encontraron por acción de golpes externos, durante el accidente debido al impacto contra el terreno.

Se encontró que el motor no giraba libremente. No se encontró aceite dentro del motor por rotura del carter, el filtro de aceite se encontró limpio y sin limallas. Los engranajes de los piñones se encontraron correctamente. El mecanismo de balancines y varillas impulsoras se encontraron en forma normal. Los magnetos giran forzados por acción de la oxidación en los piñones. La bomba de presión de aceite se encontró normal. La bomba de vacío frenada y el piñón fusible roto.

Foto 1.6. Estado del motor antes de la inspección.

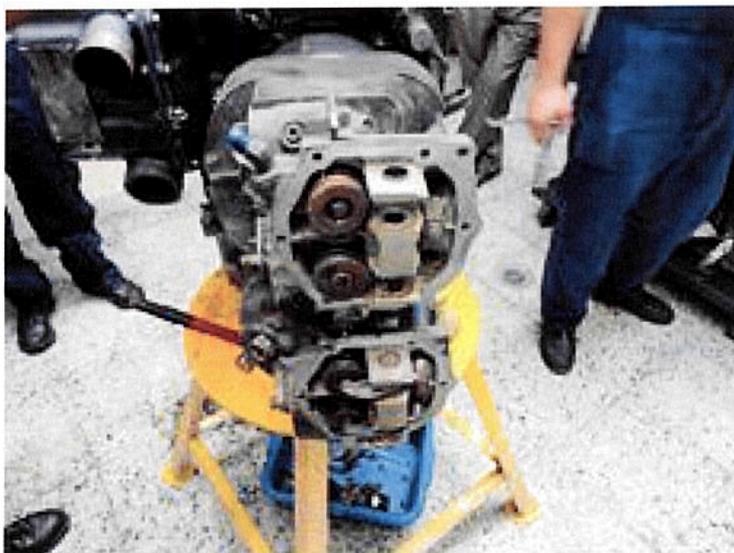
En la remoción de cilindros se encontró alta oxidación. Los anillos y pistones se encontraron pegados a los barriles por la oxidación. Las bielas se encontraron en buen estado.

Foto 1.7. Oxidación en el motor producto del contacto con el terreno fangoso en el sitio del accidente.

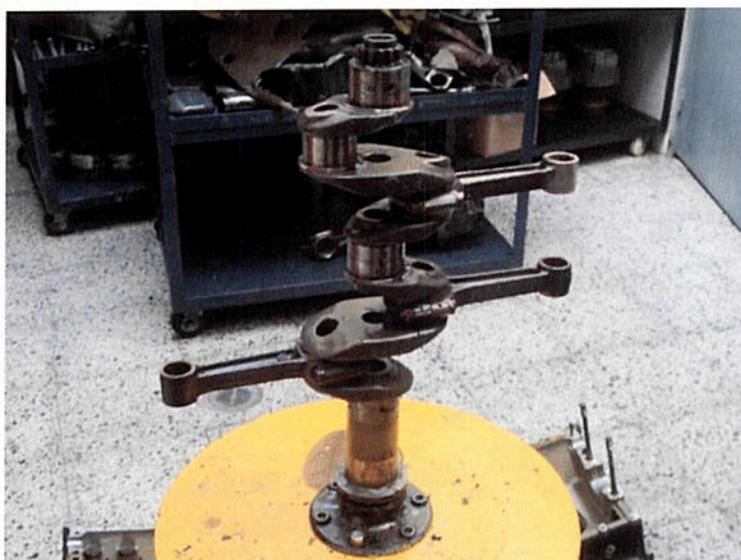
En el desarme del conjunto de potencia, los cojinetes, eje de levas, bielas y piñones se encontraron en correcto funcionamiento. En la inspección del cigüeñal se encontró bastante desalineamiento en el flanche de la hélice debido al impacto.

Foto 1.8. Condición del cigüeñal en buen estado
