INFORME FINAL DE ACCIDENTE

HK-2785-W

CESSNA U-206-G

SIERRA NEVADA DE SANTA MARTA

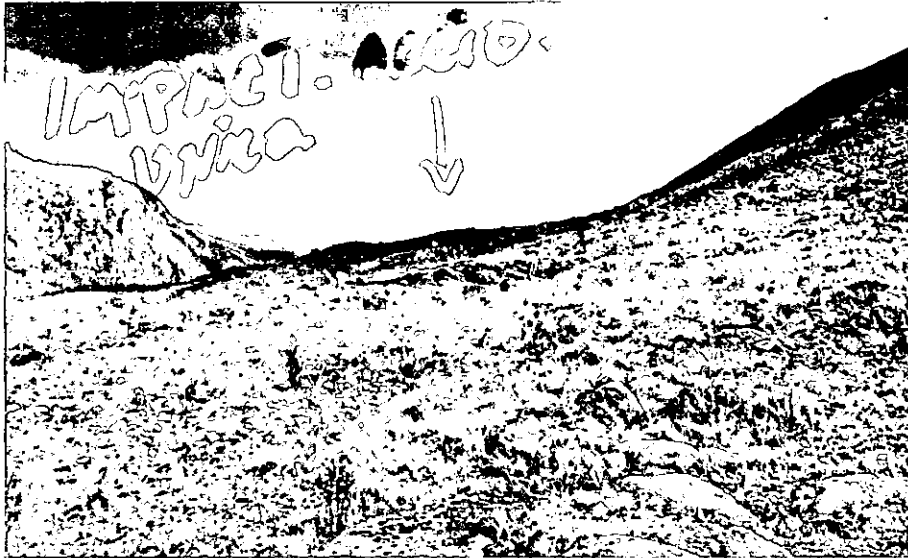
VISTA GENERAL DEL LUGAR DEL IMPACTO

El HK-2785-W impactó aproximadamente a unas 30 millas náuticas, al WSW del pico Cristóbal Colón a 12.500 pies de altura, el mencionado pico tiene 18.947 pies de altura.

La aeronave colisiono con el terreno en un ángulo de aproximadamente 20° o inclinación misma del terreno sin dejar huellas de pre- impacto ni de post- impacto siendo esto consistente con una actitud de nariz arriba del avión combinada con baja velocidad pues no hubo arrastre de la aeronave en o durante su colisión con el terreno. El área de impacto se concentró en unos 20 metros cuadrados excepto dos puertas y la cobertura superior del motor, los cuales quedaron a unos 25 metros de distancia. No hay evidencia de desprendimiento de superficies de control antes del impacto ni de explosión pre - impacto. El avión reposó sobre sus ejes lateral y longitudinal, esto es sin invertirse. El rumbo de impacto fue de 320° todas las fuerzas de choque aplicadas en esta aeronave fueron de compresión.
