**INFORME DE ACCIDENTE DE AVIACIÓN**

**HK-2841**

**PIPER PA-31**

**3 DE DICIEMBRE DE 1999**

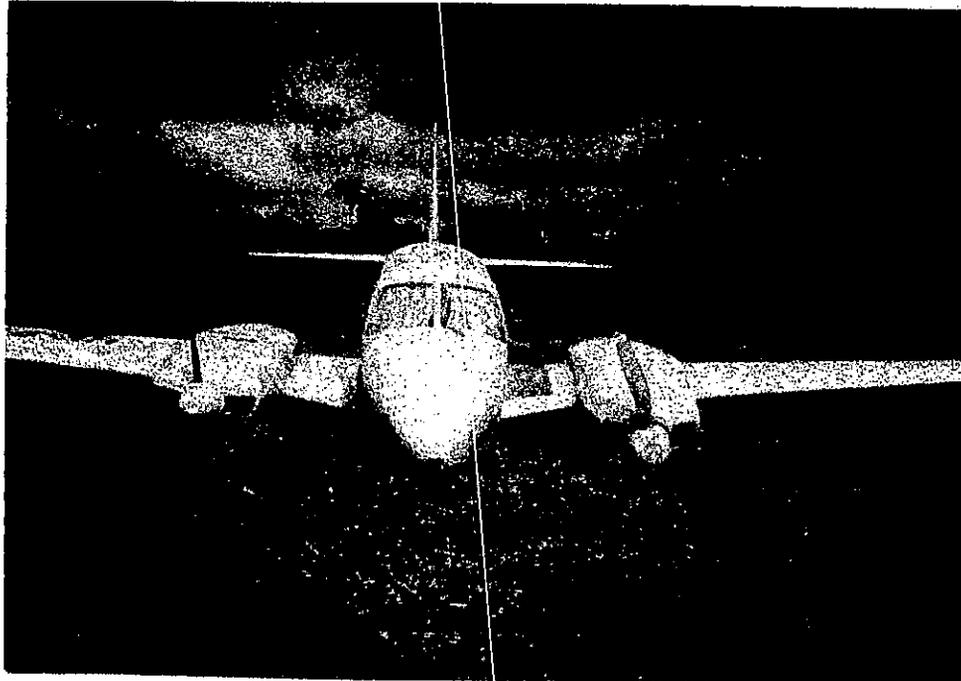
**VISTA FRONTAL DE LA AERONAVE**

Dobladuras en los flaps, compuerta de trenes abolladas, dobladuras en las hélices izquierdas y múltiples de formaciones deformaciones en la barriga del avión.

La aeronave hizo contacto con el terreno en condición de baja velocidad; con flaps extendidos y con el tren de aterrizaje en la posición de arriba. Las hélices del motor izquierdo presentaron dobladuras hacia atrás, mientras que las del motor derecho estaban en posición de perfilamiento, por lo cual no sufrieron antes del impacto deformación de ninguna clase al contacto con el terreno. La estructura general sufrió deformaciones de impacto a baja velocidad así como los flaps y las nácelas de los motores. No hubo desprendimiento de ninguna superficie de vuelo.
