INFORME FINAL DE ACCIDENTE

HK-2843

BELL 206 L-3

REPRESA TOMINE - CUNDINAMARCA

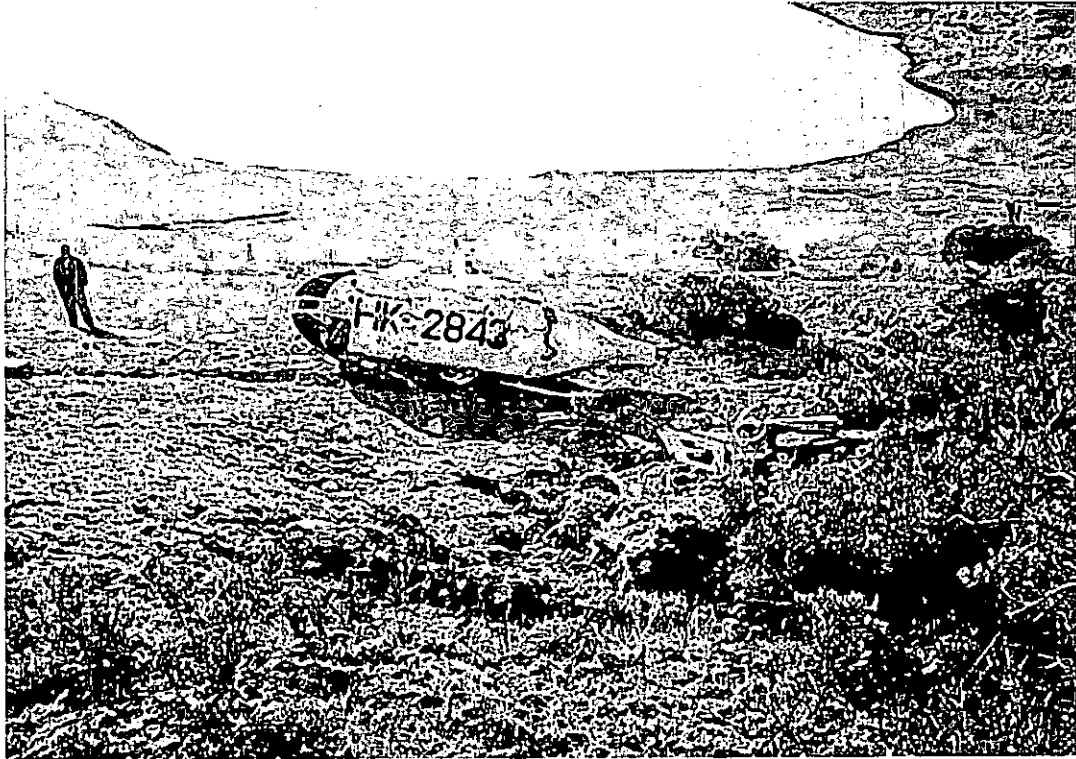
CONDICION FINAL DE LA AERONAVE

La aeronave presento ruptura de las palas del rotor principal, desprendimiento del conjunto de cola, desprendimiento del estabilizador vertical junto con rotor de cola, ruptura del tren de aterrizaje, ruptura de los plexiglás de cabina de pilotos y parada súbita de todo el tren de potencia.

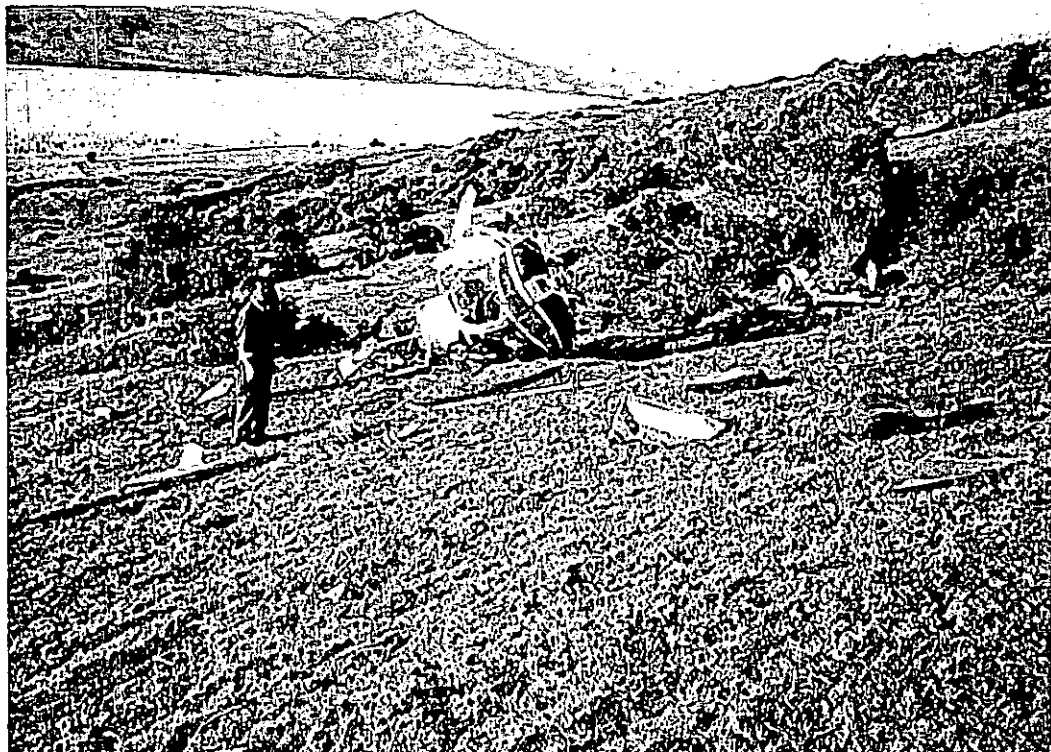
DISTRIBUCION DE LOS RESTOS

rumbo de 350 grados. La aeronave sufrió desprendimiento del tren de aterrizaje, desprendimiento del conjunto de cola, ruptura de las palas del rotor principal, desprendimiento del rotor de cola y severos daños en el fuselaje. Los restos de la aeronave quedaron diseminados en un área de 150 metros.
