INFORME DE ACCIDENTE DE AVIACIÓN

HK-3088

CESSNA T-182

18 DE DICIEMBRE DE 2000

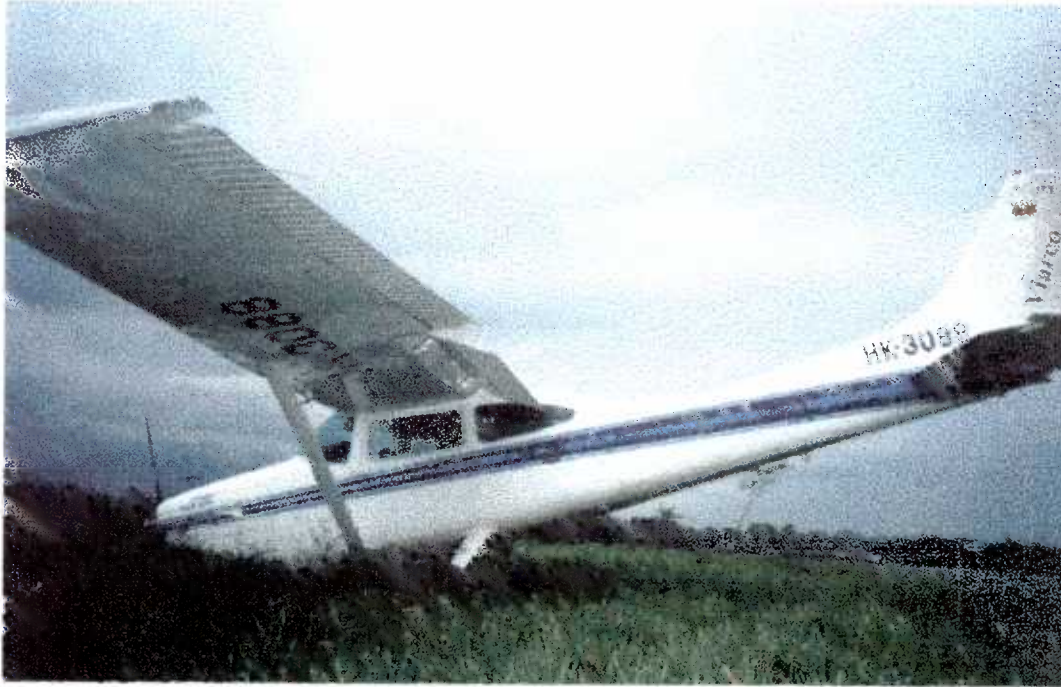
VISTA LATERAL DAÑOS AERONAVE EN EL LUGAR DEL IMPACTO

El avión impacta sentando ruedas y recorre 120 metros, partiendo el tren de nariz en este recorrido, para finalizar 15 metros adelante, quedando en posición de reposo con rumbo de 310°.

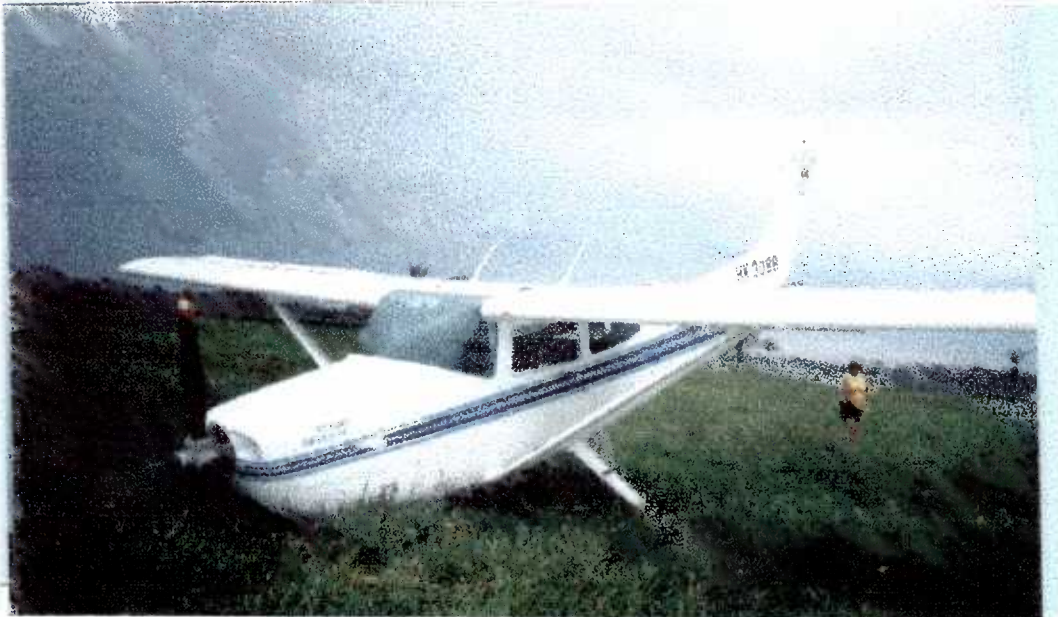
DAÑOS PARTE FRONTAL DE LA AERONAVE

La aeronave sufrió los siguientes daños ocasionados por el impacto; pérdida del tren de Nariz por cizallamiento del perno de sujeción, Tenedor del Tren de Nariz roto, abolladura de la cubierta inferior del motor, abolladura de los ductos del sistema de turbina, abolladura punta del plano izquierdo, dos palas de la Hélice dobladas hacia atrás.
