COL-10-07-GIA

# INFORME FINAL DE ACCIDENTE

**Accidente ocurrido el día 20 de Abril de 2010 al  
Helicóptero B-222 U, Matrícula HK-3262 en el  
Municipio de Chaparral, Tolima.**

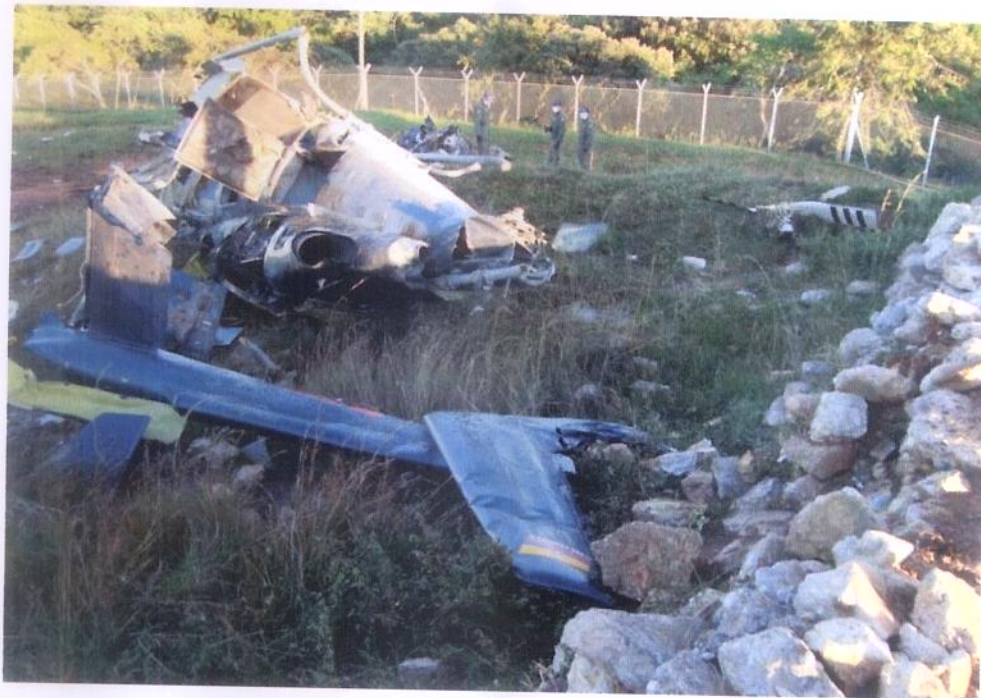
La aeronave quedó destruida en posición invertida con desprendimiento de la transmisión y el conjunto del rotor principal, fractura del tail boom a la altura del estabilizador horizontal y desprendimiento del rotor de cola. El golpe de la cabina contra el suelo generó aplastamiento de la cabina de pilotos por el costado izquierdo y fractura del patín principal izquierdo, también daños en los tubos pitot y la nariz del helicóptero.

*Foto 1.1 Apariencia general del helicóptero HK-3262. Posición invertida y fractura del tail boom. Al costado derecho superior se observa el rotor de cola*

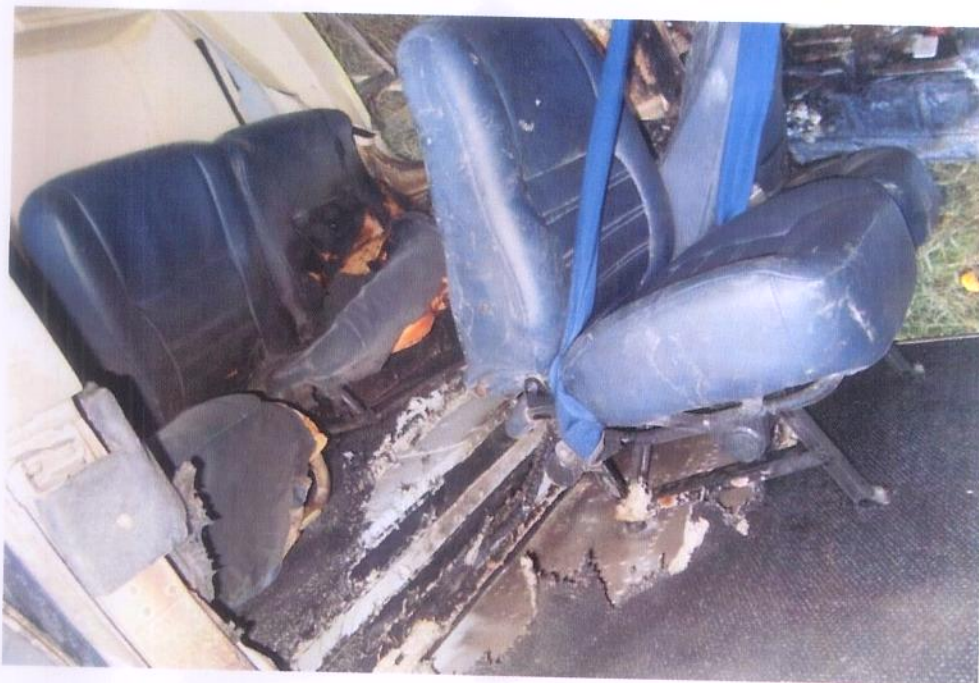
Se encontraron muestras de incendio por la parte exterior de la aeronave como resultado del combustible que fue expulsado del helicóptero H-500 HS cuando fue golpeado por la pala del rotor principal del HK-3262. Internamente se encontraron quemaduras en la parte anterior de la cabina sobre las sillas de pasajeros traseras.

*Foto 1.2 Apariencia de la cabina de pasajeros. En la posición anterior se observan evidencias de fuego.*

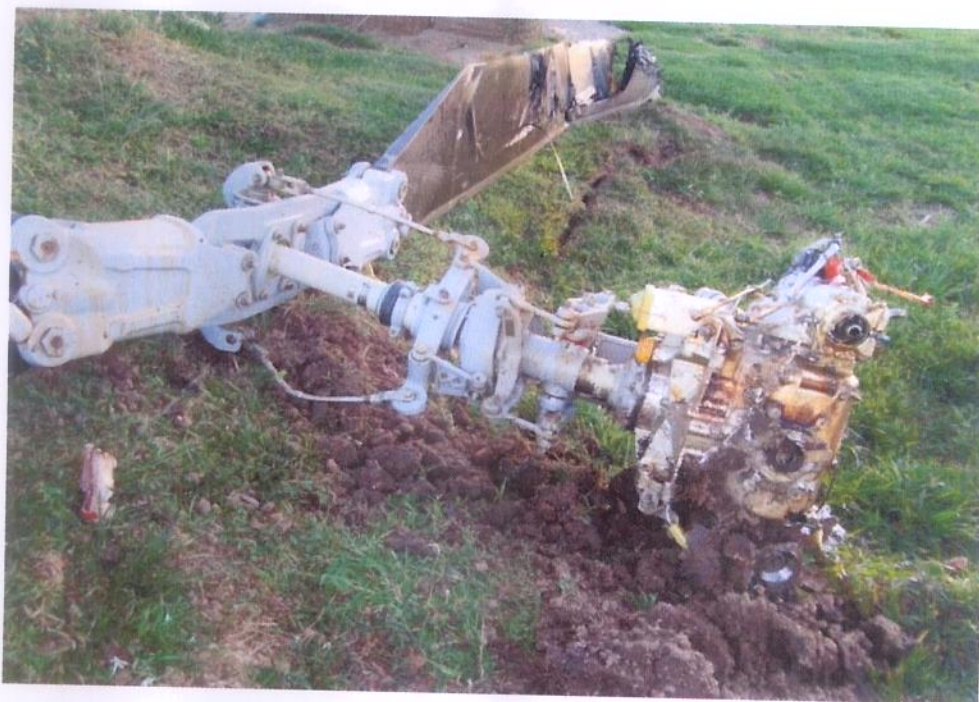
*Foto 1.3 Transmisión principal y conjunto del rotor principal desprendidos de la estructura del helicóptero  
HK-3262*

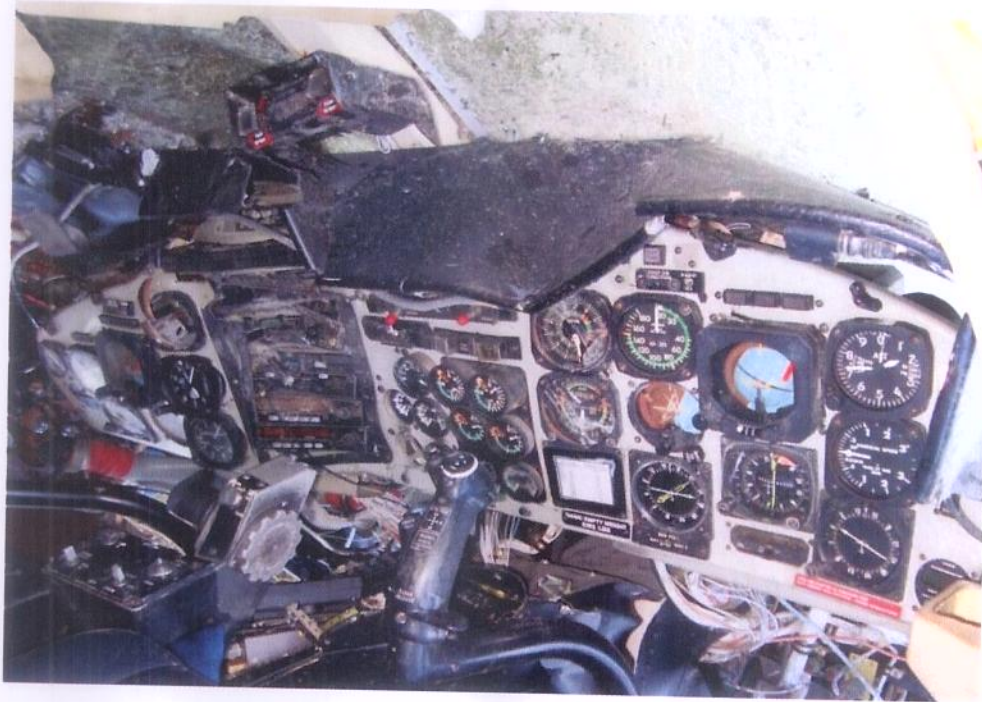
La cabina de pilotos sufrió deformación del pedestal central, fractura de los vidrios frontales y del piso y desprendimiento del panel superior.

*Foto 1.4 Aspectos de la cabina de pilotos, se observa la fractura de los vidrios frontales y deformación del pedestal central*

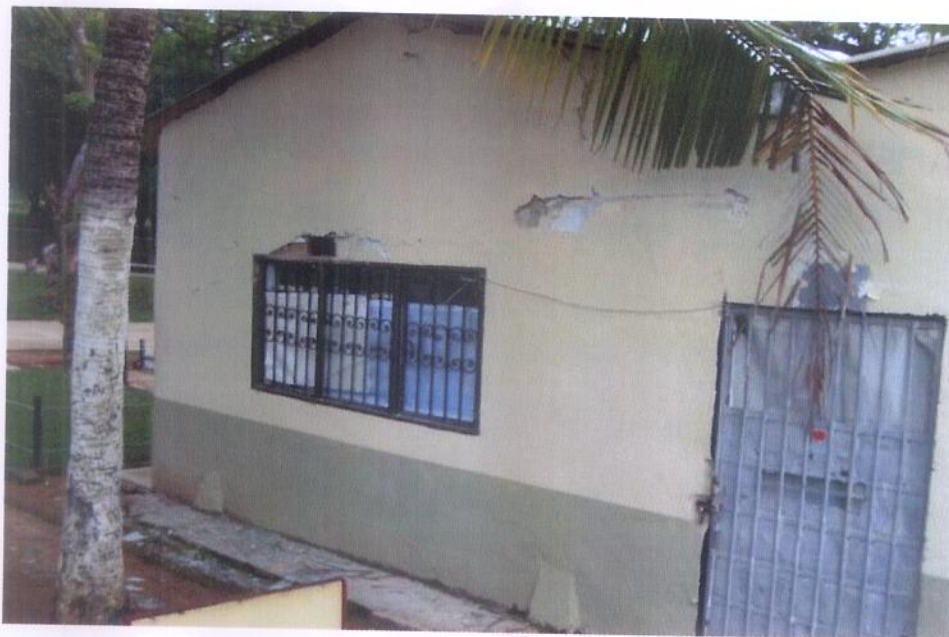
El único daño externo se produjo por el desprendimiento de una sección de pala del rotor principal del helicóptero HK 3262 que golpeo la pared exterior de una construcción destinada a servicios telefónicos y de internet para los soldados del Batallón y ubicada a 153 metros del accidente dentro de las mismas instalaciones militares del Batallón donde se produjo el accidente, como se muestra en la fotografía siguiente.

*Foto 1.5 Daño causado a una instalación por acción de u trozo de pala del rotor principal del B-222U*

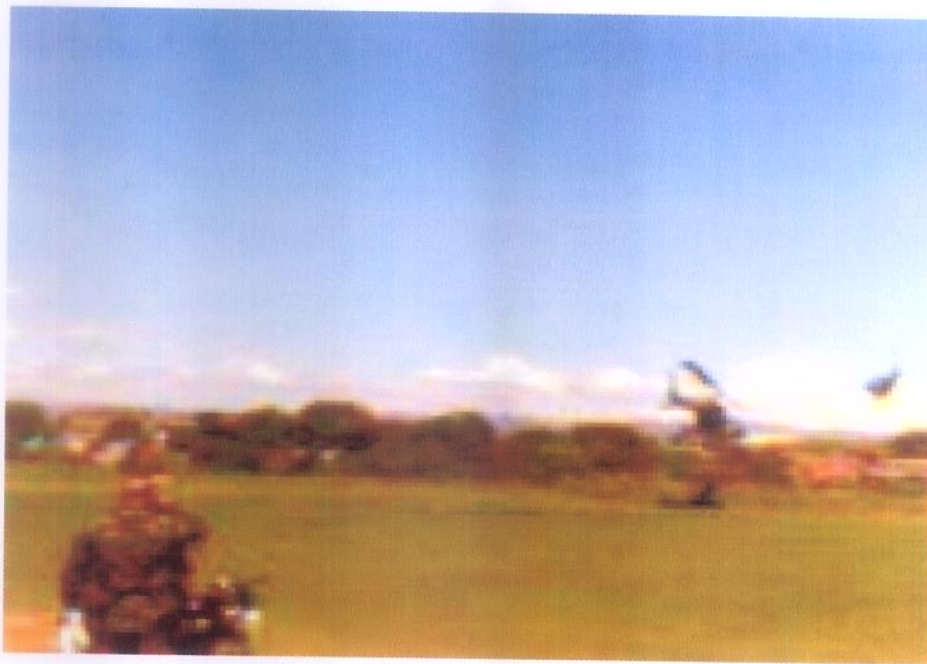
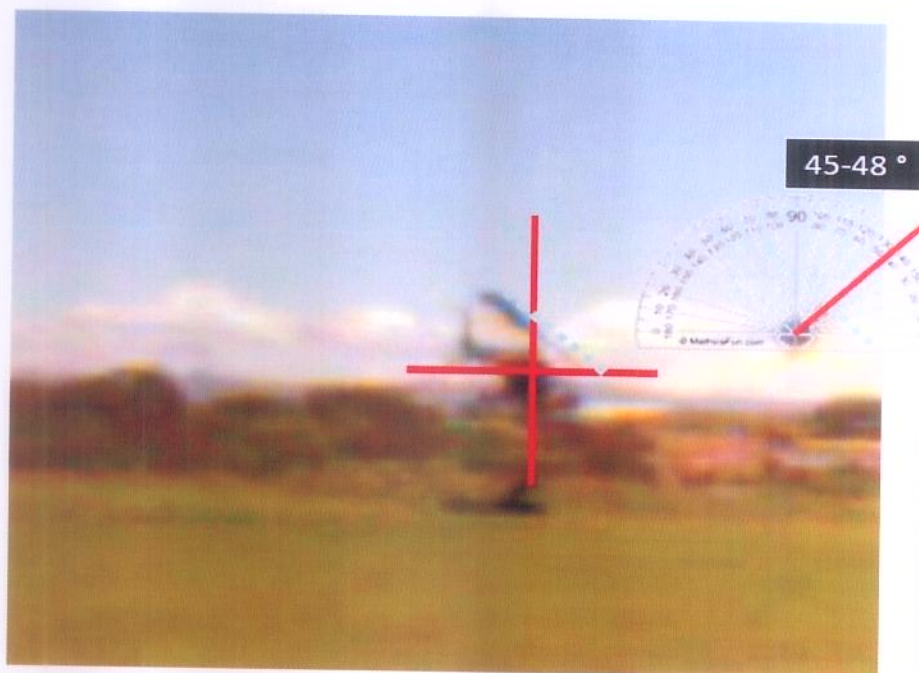
El primer impacto se presenta cuando el helicóptero militar H-500 HS hace un intento por esquivar al HK-3262, para lo cual realiza un viraje aproximado de 45° a 48° como se muestra en las fotografías siguientes:

*Foto 1.8.a. Viraje del helicóptero militar en su intento por evitar al helicóptero HK-3262.*

*Foto 1.8.b. Al sobreponer un transportador a la fotografía anterior (1.11.a.) se puede apreciar que el viraje del helicóptero militar es de aproximadamente 45° a 48° en su intento por evitar al helicóptero HK-3262.*

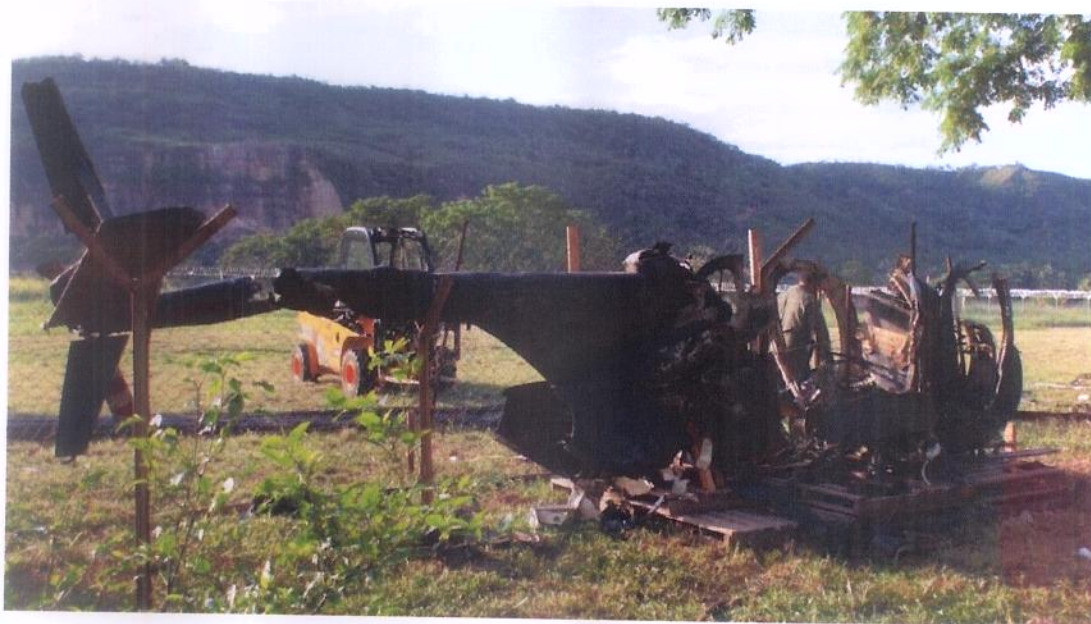
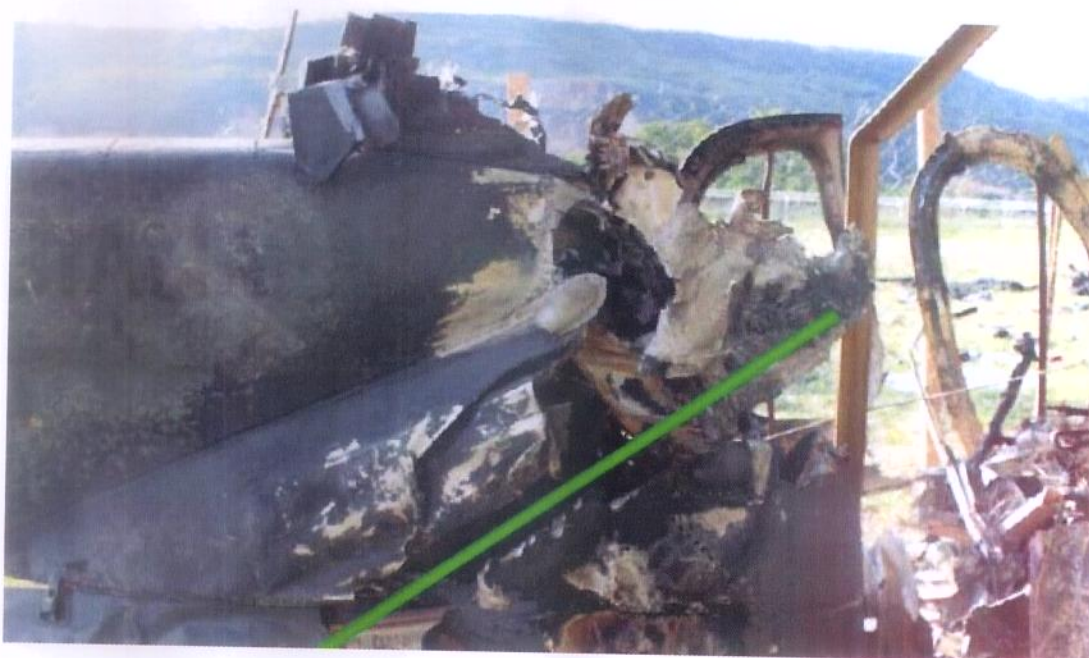
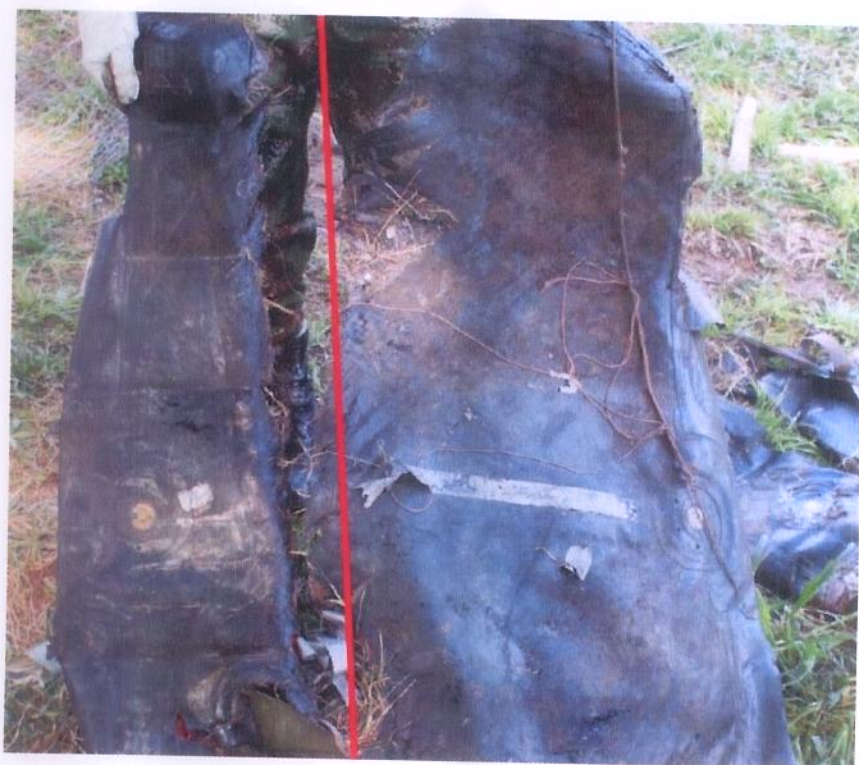
Este primer impacto es recibido por el helicóptero militar en la parte inferior de fuselaje donde se aloja el tanque de combustible y la sección caliente donde se encuentra el motor y sus accesorios. En la reconstrucción que se realizó de este helicóptero se observa el impacto inicial.

*Foto 1.9.a. Reconstrucción del helicóptero militar H-500 HS.*

*Foto 1.9.b. Reconstrucción del helicóptero militar H-500 HS. La línea verde refleja el corte realizado por la pala del rotor principal del helicóptero B-222U HK-3262.*

*Foto 1.9.c. Ruptura del tanque de combustible del helicóptero militar H-500HS. La línea roja refleja el corte realizado por la pala del rotor principal del helicóptero B-222 U HK-3262.*

La ruptura del tanque de combustible permite que este se riegue hacia el exterior y caiga directamente en el motor, el cual incendia el combustible inmediatamente como se observa en la secuencia de fotografías del numeral 1.14 Incendio.

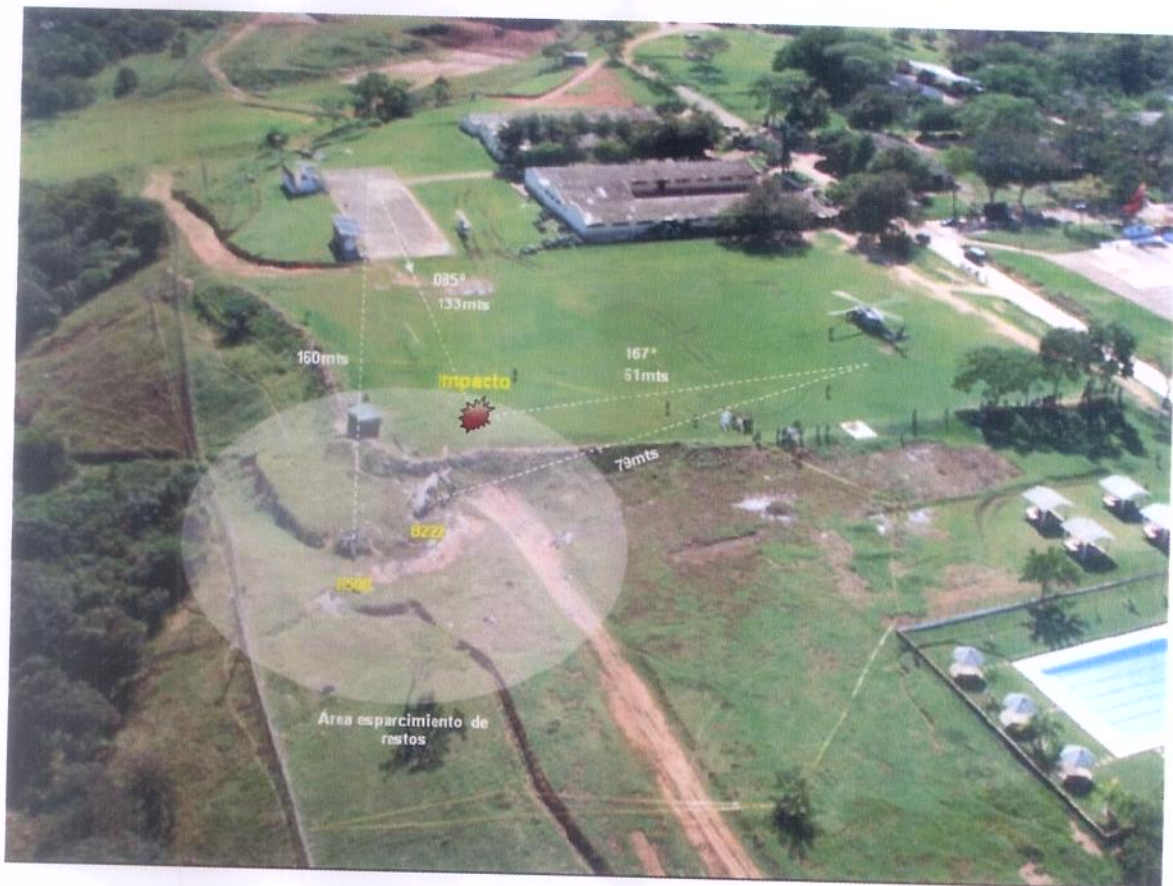
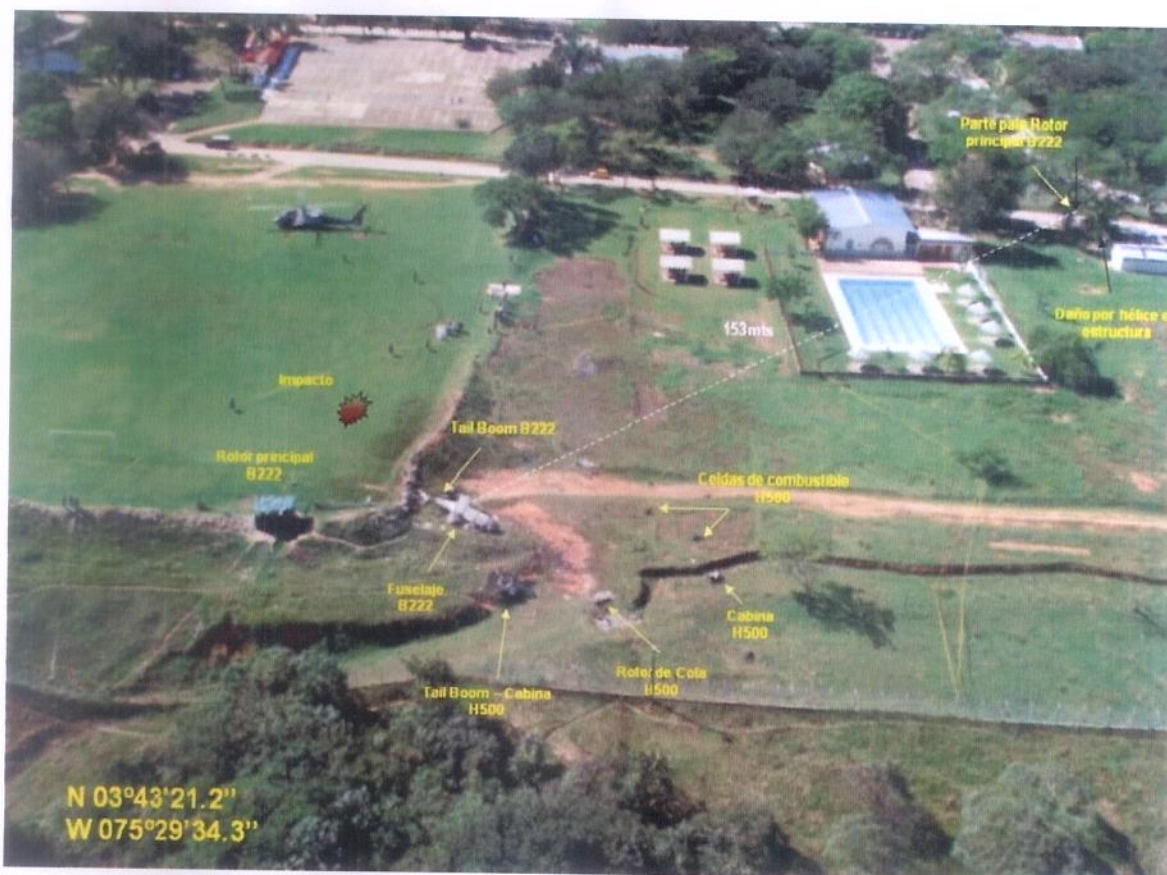
El helicóptero B-222U HK-3262 recorrió en su carreta de despegue una distancia aproximada de 61 metros con un rumbo de 167°, mientras que el helicóptero militar H-500 HS recorrió aproximadamente 133 metros hasta el punto de impacto con un rumbo convergente de 085°. Los restos de las dos aeronaves quedaron diseminados en un área aproximada de 50 metros cuadrados, siendo el componente más distante un trozo de pala de rotor principal del B-222U a una distancia de 153 metros con un rumbo de 040° (ver fotos 1.10 y 1.11).

*Foto 1.10 Distribución de los restos en el sitio del accidente*

*Foto 1.11 Distribución de los restos en el sitio del accidente*

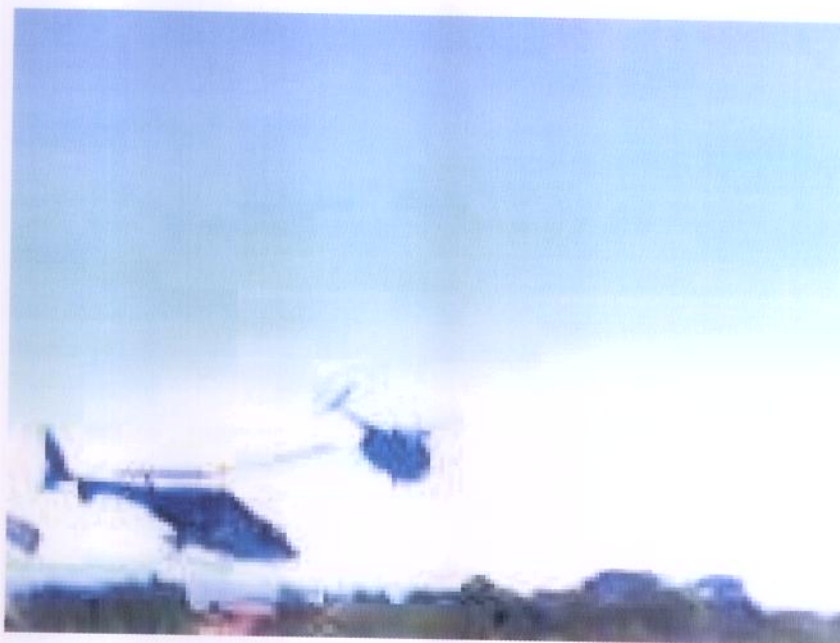
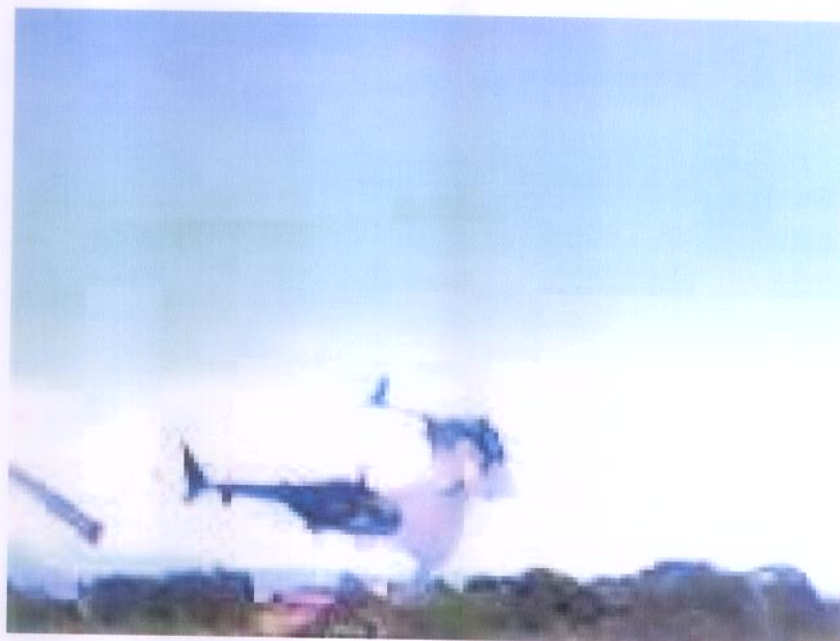
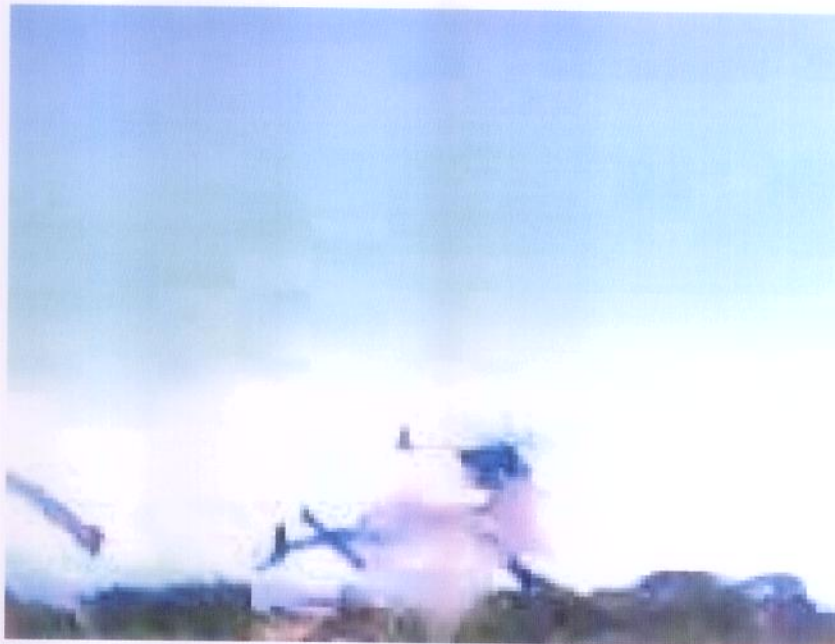
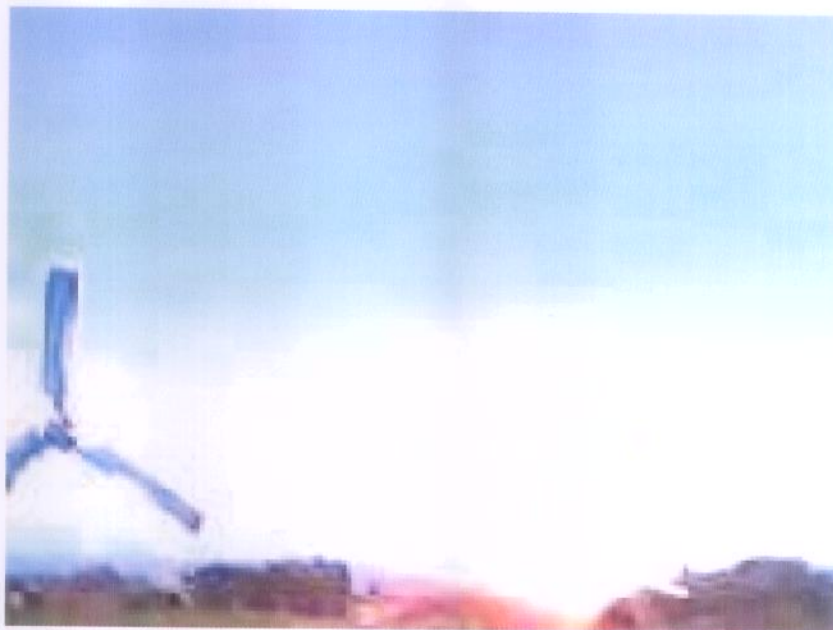
*Foto 1.12 Momentos antes del impacto de las dos aeronaves*

*Foto 1.13 Instante del impacto de las dos aeronaves (se observa caída de combustible del Helicóptero H-500 HS de la Fuerza Aérea Colombiana por impacto de una pala del Rotor Principal del HK-3262)*

*Foto 1.14 Se observa inicio del incendio*

*Foto 1.15 Propagación del incendio*

Una pala del rotor principal del helicóptero B-222 U HK-3262 golpea la parte anterior del helicóptero militar en la zona del tanque de combustible y el motor. Al romper la celda de combustible del helicóptero militar, este combustible se derrama hacia el exterior y hacia el motor de la misma aeronave produciéndose el incendio.

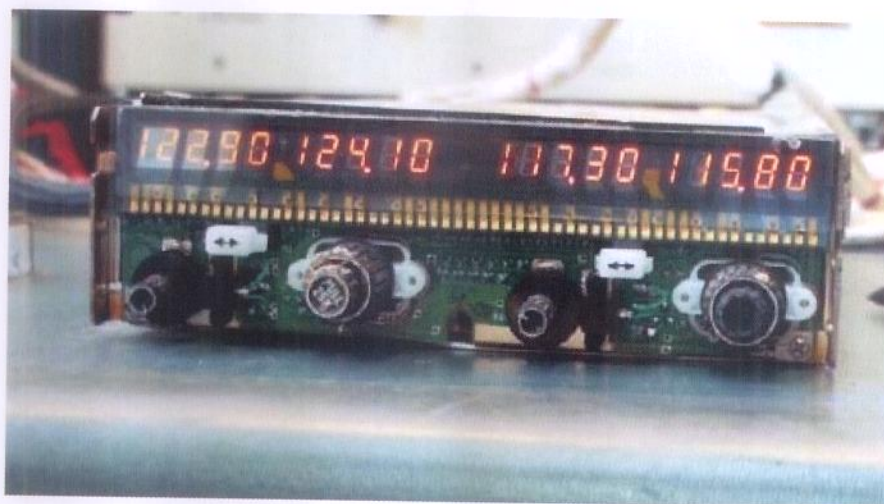
Para el radio del H-500 HS, fue necesario reemplazarle el display para energizarlo y se encontró la frecuencia activa 122.90 Mhz y la frecuencia alterna 124.10 Mhz. Del mismo modo, se encontró la frecuencia activa de navegación en 117.30 Mhz y la frecuencia alterna en 115.8 Mhz. El código transponder se encontró en 0755.

Foto 1.16 Foto del radio Bendix King-KX155 TSO del helicóptero H-500 HS con las frecuencias de comunicaciones y navegación.

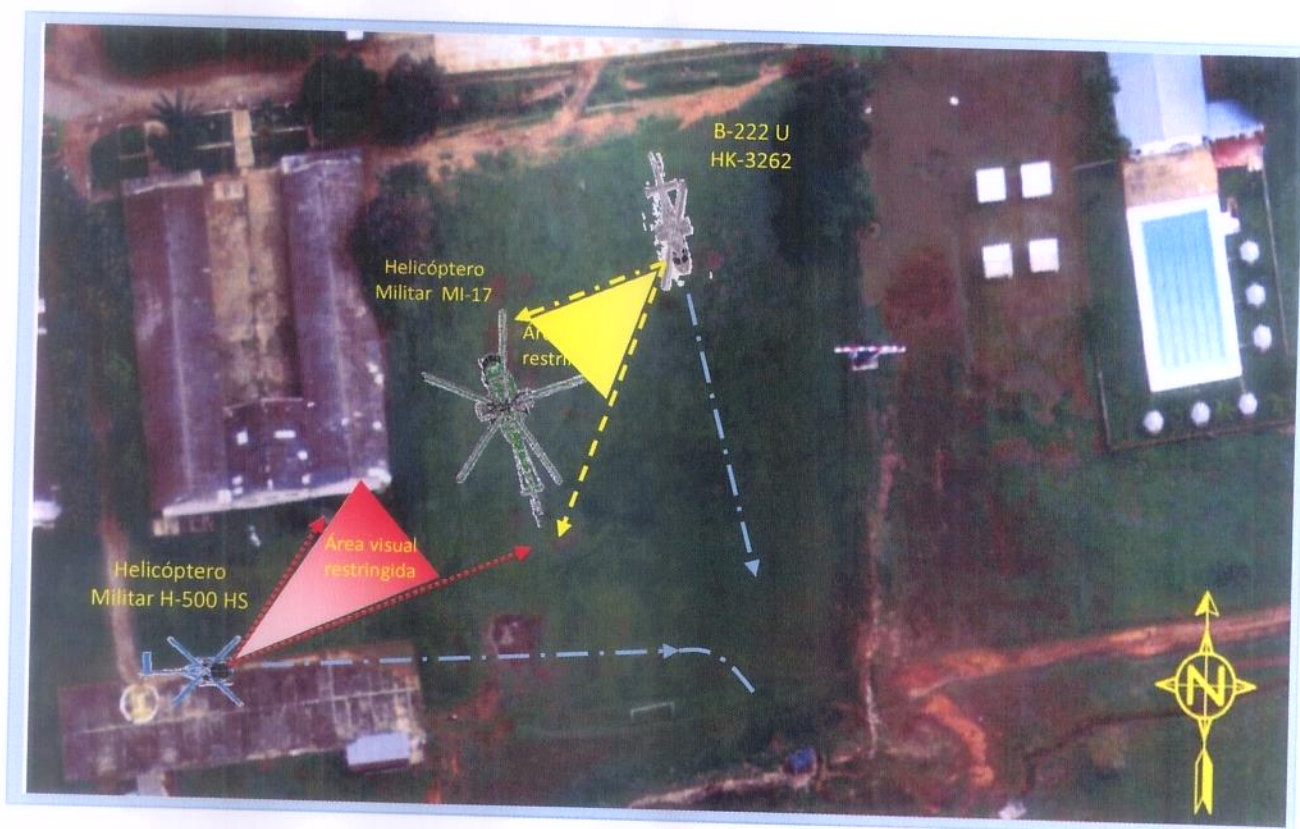
La información recopilada permite establecer que al momento del despegue de las dos aeronaves, la presencia de las instalaciones militares al costado occidental y de un helicóptero MI-17 (aeronave de gran envergadura), permitieron que no hubiera suficiente campo visual para que los dos pilotos pudieran tener contacto visual adecuado como se muestra en el fotomontaje siguiente.

Foto 2.1. Fotomontaje para demostrar que las instalaciones y el helicóptero MI-17 parqueado en el la cancha de fútbol no permitieron contacto visual entre los pilotos de las aeronaves accidentadas mientras decolaban. La línea amarilla punteada el alcance visual restringido del B-222 y la línea roja punteada el alcance visual restringido del H-500 HS. Las líneas azules es la trayectoria de despegue de ambas aeronaves convergiendo.
