**INFORME DE ACCIDENTE DE AVIACIÓN**

**HK-3583**

**CESSNA-A-188-B**

**12-JULIO DE 1997**

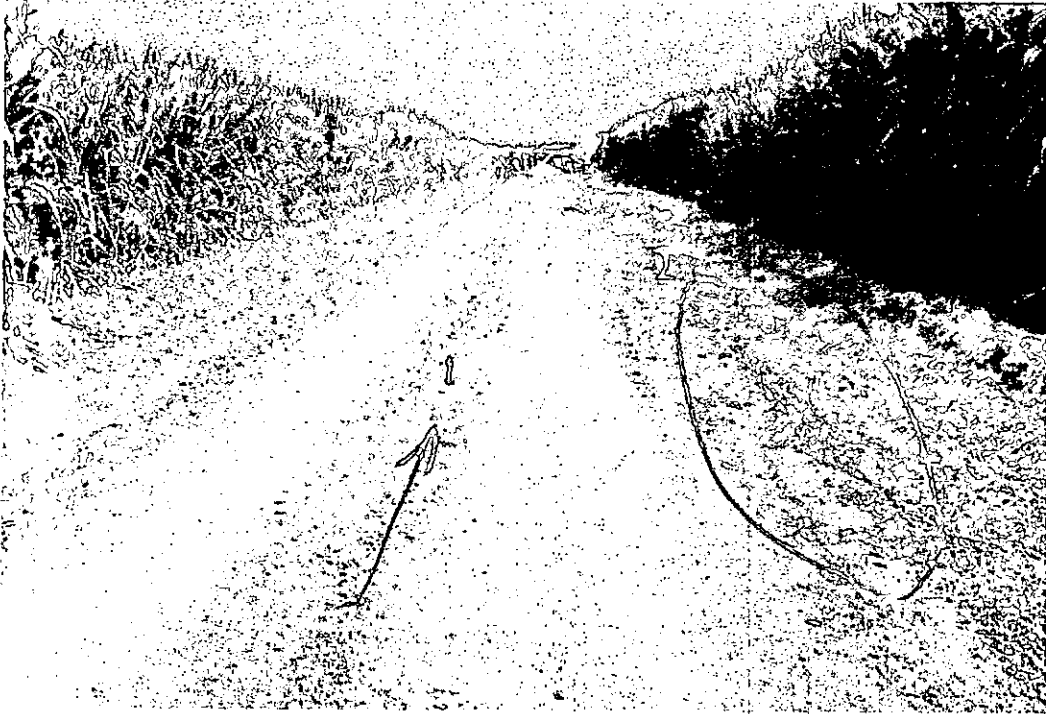
**CARRETERA – PUNTO DE CONTACTO**

El plano derecho hizo contacto con la plantación de caña, haciendo que el piloto perdiera el control del avión desviándose este hacia la misma dirección y finalmente incrustándose en una zanja aledaña. Las coordenadas del sitio del accidente son N04.1562.4 y W076.2142.

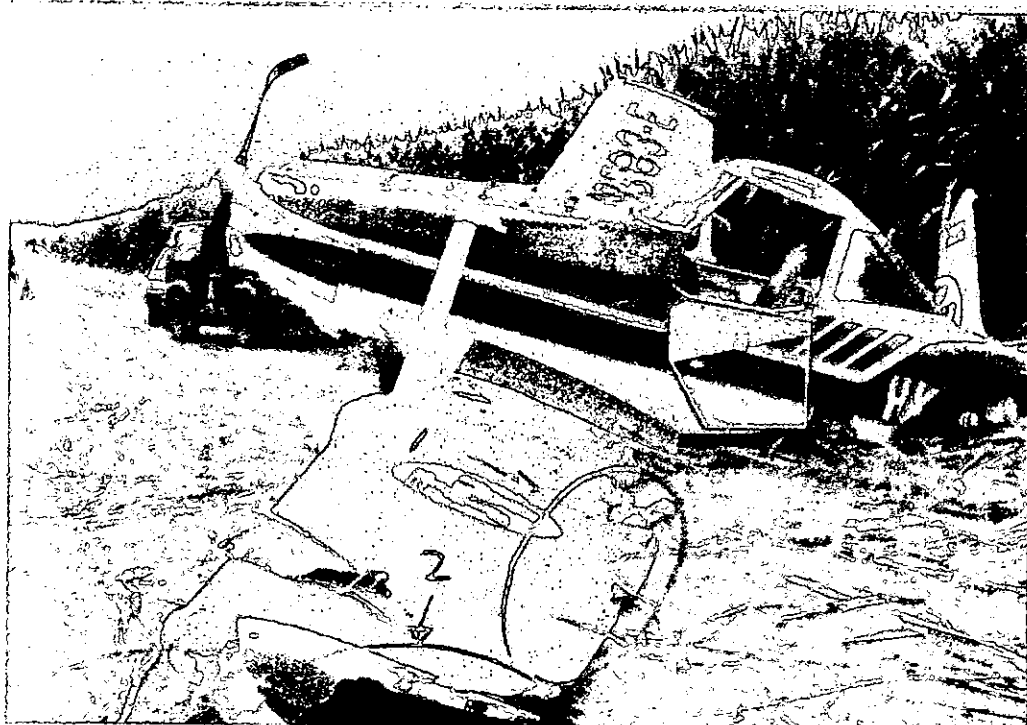
**VISTA LATERAL Y ESTADO GENERAL DE DAÑOS**

- Ruptura del plano derecho.
- Ruptura del plano izquierdo.
- Desprendimiento de la rueda izquierda y ruptura de su eje.
- Deformación del fuselaje .
- Deformación del empenaje .
- Golpes estructurales en general.

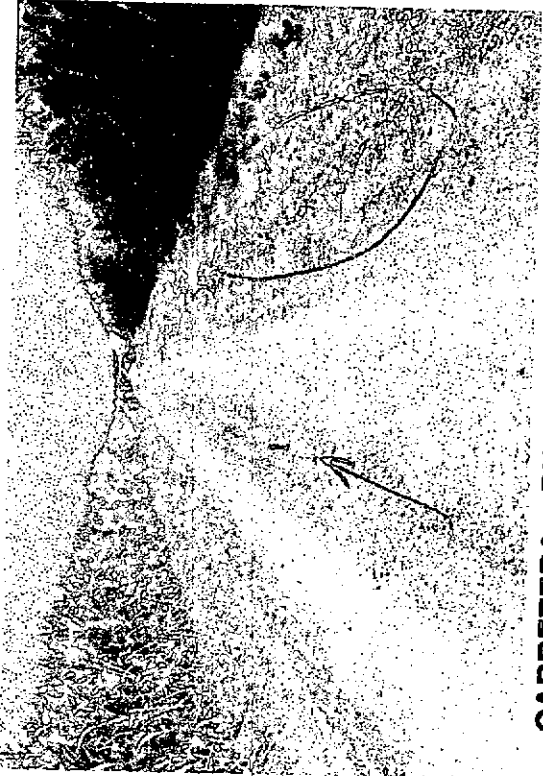
CARRETERA - PUNTO DE CONTACTO
