INFORME FINAL DE ACCIDENTE

HK-3910-X

MI-8MTV-1

SARAVENA - ARAUCA

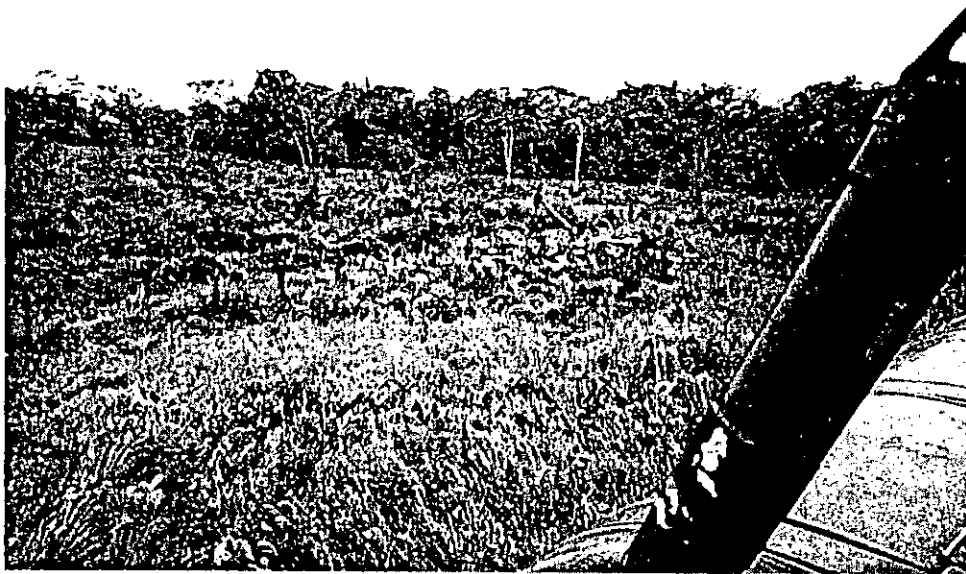
IMPACTO PRINCIPAL

El helicóptero efectuó una autorrotacion en un terreno blando e irregular golpeando el Tail boom contra el terreno ocasionando su desprendimiento de inmediato, simultáneamente se presentó escape de combustible por el tanque izquierdo y escape de aceite en la parte superior de la sección de carga, interiormente hubo daños menores y desprendimiento de paneles. La estructura general de la aeronave sufrió daños debido al impacto de la misma.

- ❖ El rotor principal presentó pérdida de revoluciones.
- ❖ El piloto decidió efectuar maniobra de autorrotación.
- ❖ Al contacto con el terreno el Tail-boom colisionó con el mismo partiéndose inmediatamente.

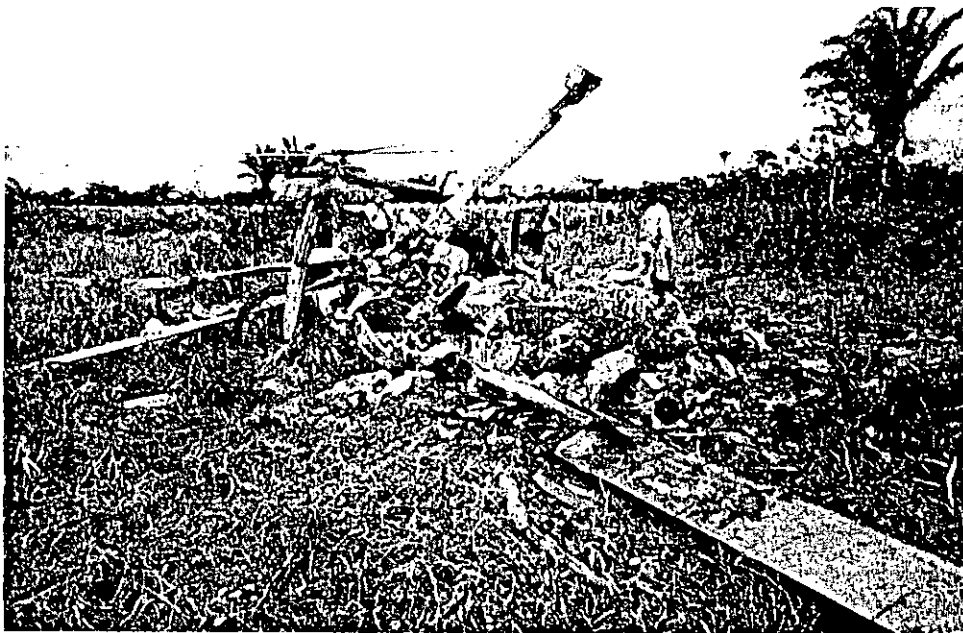
PALAS DEL HELICÓPTERO

- ❖ Una de las palas principales se rompió durante el impacto.
