GRUPO INVESTIGACIÓN DE ACCIDENTES

INFORME ACCIDENTE DE AVIACIÓN

MATRICULA:	HK-3920 I
MARCA:	ROBINSON
MODELO:	R-22 BETA
PROPIETARIO:	ESCATEC LTDA.
EXPLOTADOR:	ESCATEC LTDA.
LUGAR DEL ACCIDENTE:	MUN. EL CERRITO VALLE
FECHA DEL ACCIDENTE:	06-OCTUBRE-2006
HORA DEL ACCIDENTE:	11:05 H.L.

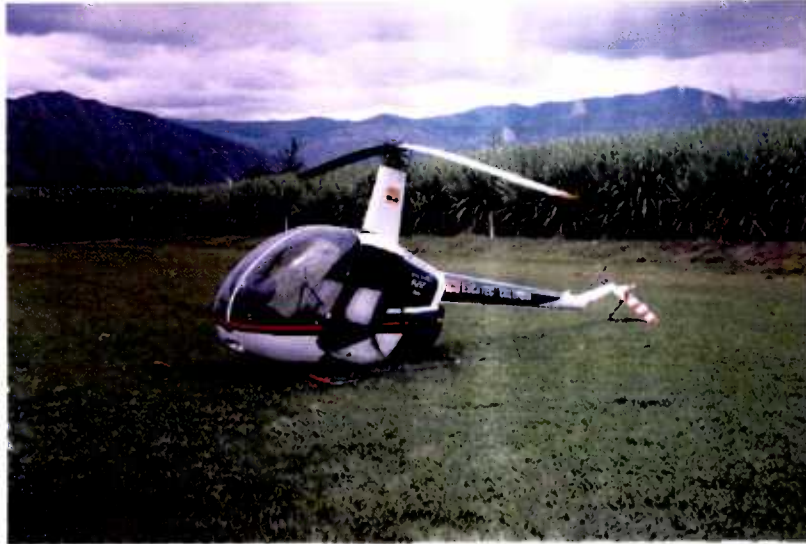
Vista general de la aeronave

La aeronave presentó severos daños estructurales tanto en su fuselaje como en su tren de potencia. Debido al contacto fuerte con el terreno, se produjo la fractura del tren de aterrizaje, daño estructural por corte del cono de cola (Tail Boom), abolladuras en fuselaje inferior, plexiglás frontal izquierdo, parada súbita de todo el tren de potencia (Sistemas rotores, transmisión, motor), destrucción del rotor de cola y daños en las palas del rotor principal por contacto con el tail boom entre los principales daños.

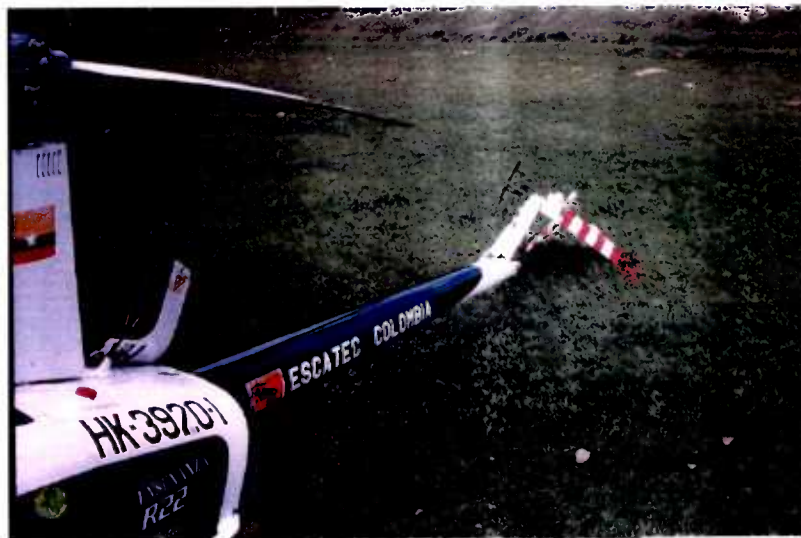
Corte del Tail Boom por el Rotor Principal y destrucción del Rotor de Cola
