GRUPO INVESTIGACIÓN DE ACCIDENTES

INFORME ACCIDENTE DE AVIACIÓN

MATRICULA:	HK-3920 I
MARCA:	ROBINSON
MODELO:	R-22 BETA
PROPIETARIO:	ESCATEC LTDA.
EXPLOTADOR:	ESCATEC LTDA.
LUGAR DEL ACCIDENTE:	MUN. EL CERRITO VALLE
FECHA DEL ACCIDENTE:	06-OCTUBRE-2006
HORA DEL ACCIDENTE:	11:05 H.L.

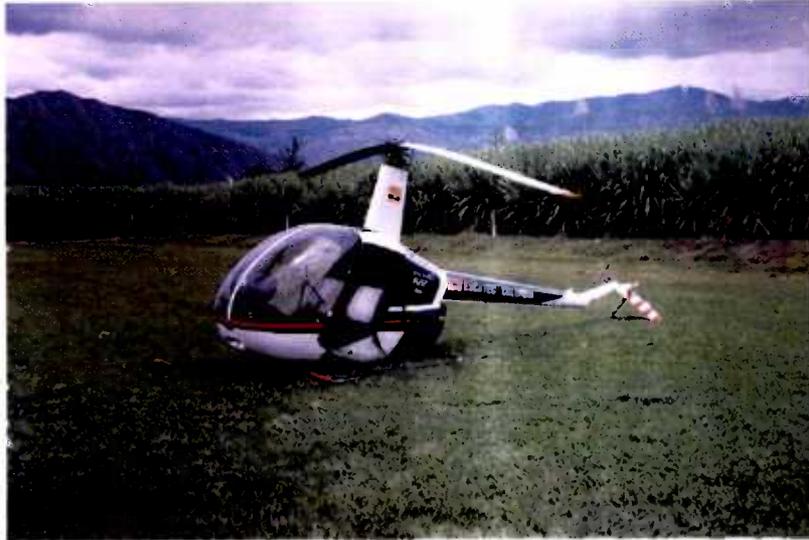
Vista general de la aeronave

La aeronave presentó severos daños estructurales tanto en su fuselaje como en su tren de potencia. Debido al contacto fuerte con el terreno, se produjo la fractura del tren de aterrizaje, daño estructural por corte del cono de cola (Tail Boom), abolladuras en fuselaje inferior, plexiglás frontal izquierdo, parada súbita de todo el tren de potencia (Sistemas rotores, transmisión, motor), destrucción del rotor de cola y daños en las palas del rotor principal por contacto con el tail boom entre los principales daños.

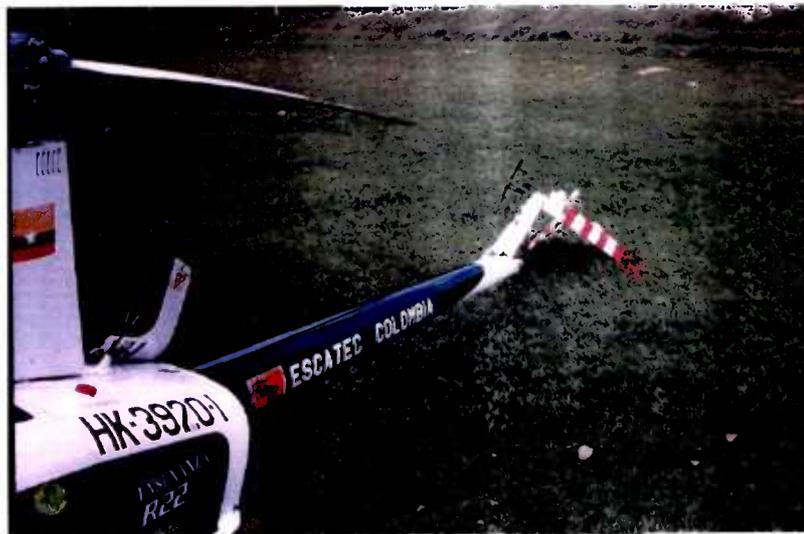
Corte del Tail Boom por el Rotor Principal y destrucción del Rotor de Cola

El impacto del patín de cola produce el rebote de la aeronave, el impacto fuerte con el terreno, la fractura del tren de aterrizaje, la parada súbita de todo su tren de potencia por impacto del rotor principal con el cono de cola y destrucción del rotor de cola.

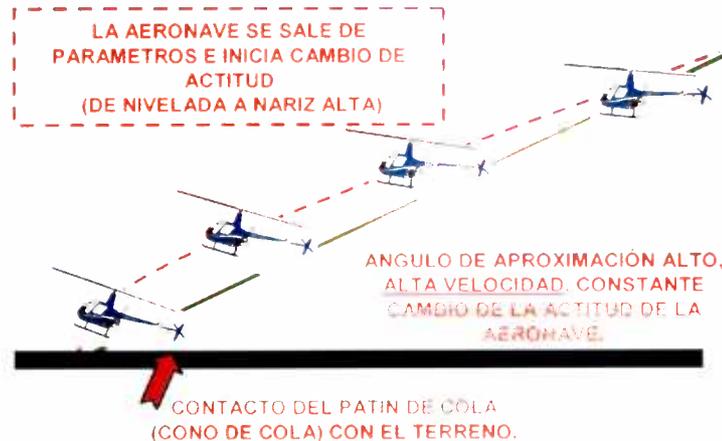
En el siguiente grafico se representa la trayectoria que sigue la aeronave cuando se sale de su ángulo de aproximación normal presentándose cambios constantes en la actitud y velocidad hasta producirse el toque a tierra con actitud de nariz arriba y alta velocidad tal como fue descrito en los respectivos informes de la tripulación.

Grafico No. 2 Aproximación desestabilizada, constante cambio en el ajuste del colectivo, actitud y velocidad

El piloto instructor no tomó acción correctiva a la maniobra permitiendo que continuara hasta producirse el toque a tierra del patín de cola con actitud de nariz arriba y alta velocidad.

Para que a través del Departamento de Entrenamiento, se haga se establezcan pautas claras y definidas de los requisitos que debe cumplir cada maniobra (Manual de tareas) para su ejecución por parte de los alumnos de vuelo.

Para que a través del Departamento de Entrenamiento, se establezcan los límites máximos hasta los que se permite el error en las maniobras durante los periodos de instrucción.
