UNIDAD ADMINISTRATIVA ESPECIAL DE AERONÁUTICA CIVIL

INFORME ACCIDENTE DE AVIACIÓN

DE HAVILLAND DASH 8-202

HK-3997

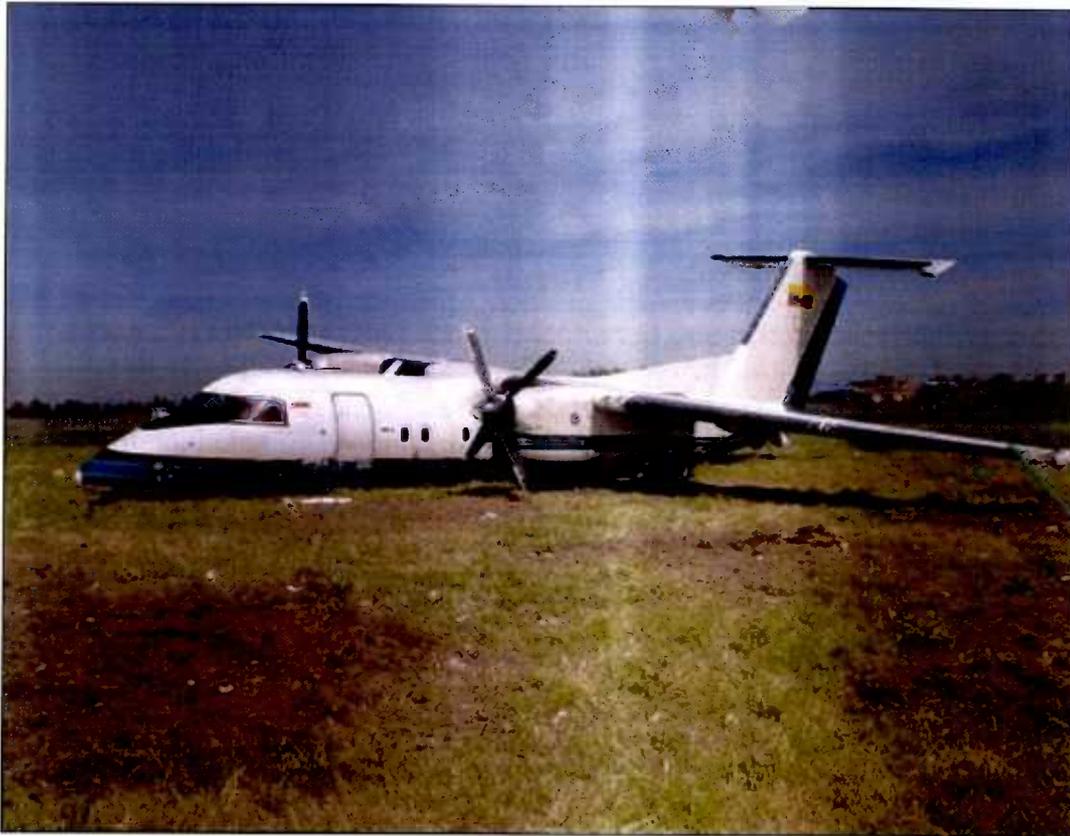
Como consecuencia del impacto la aeronave sufrió daños importantes resultando no reparable.

Estado final de la aeronave

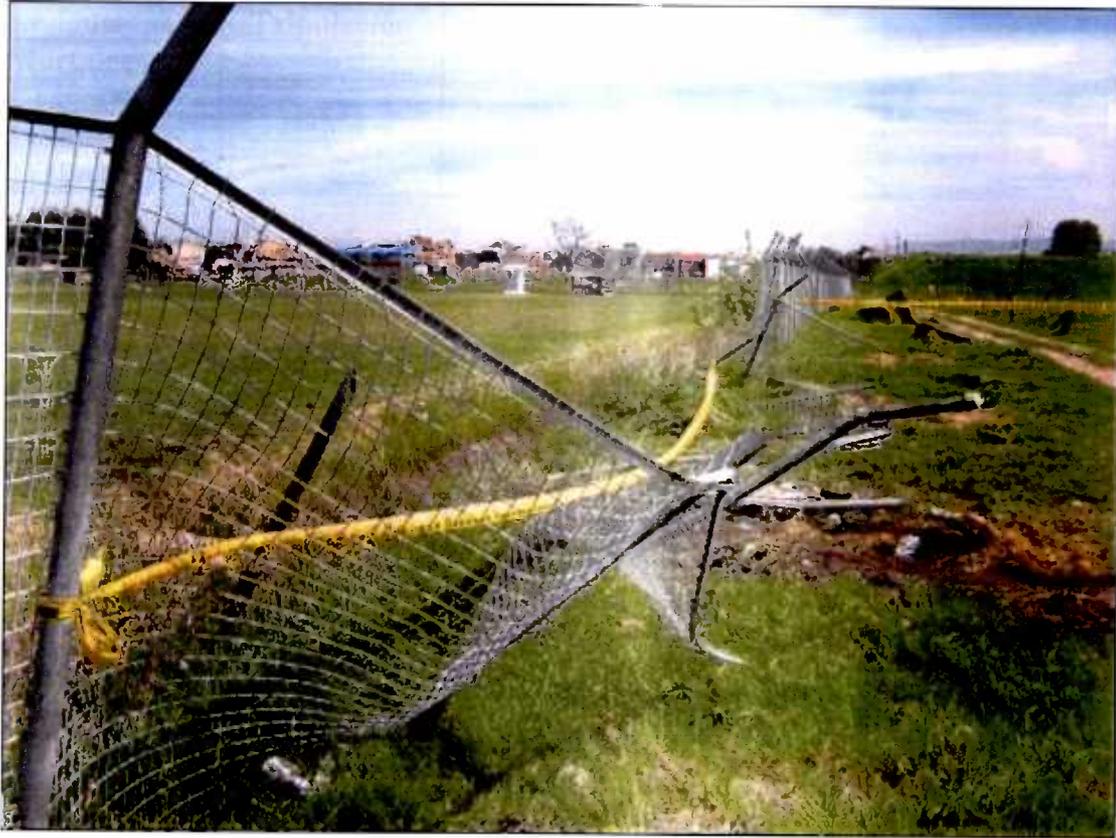
Daños en la cerca perimetral que rodea el aeropuerto y la cerca que delimita el predio donde quedó la aeronave.

Daños en la cerca perimetral del aeropuerto

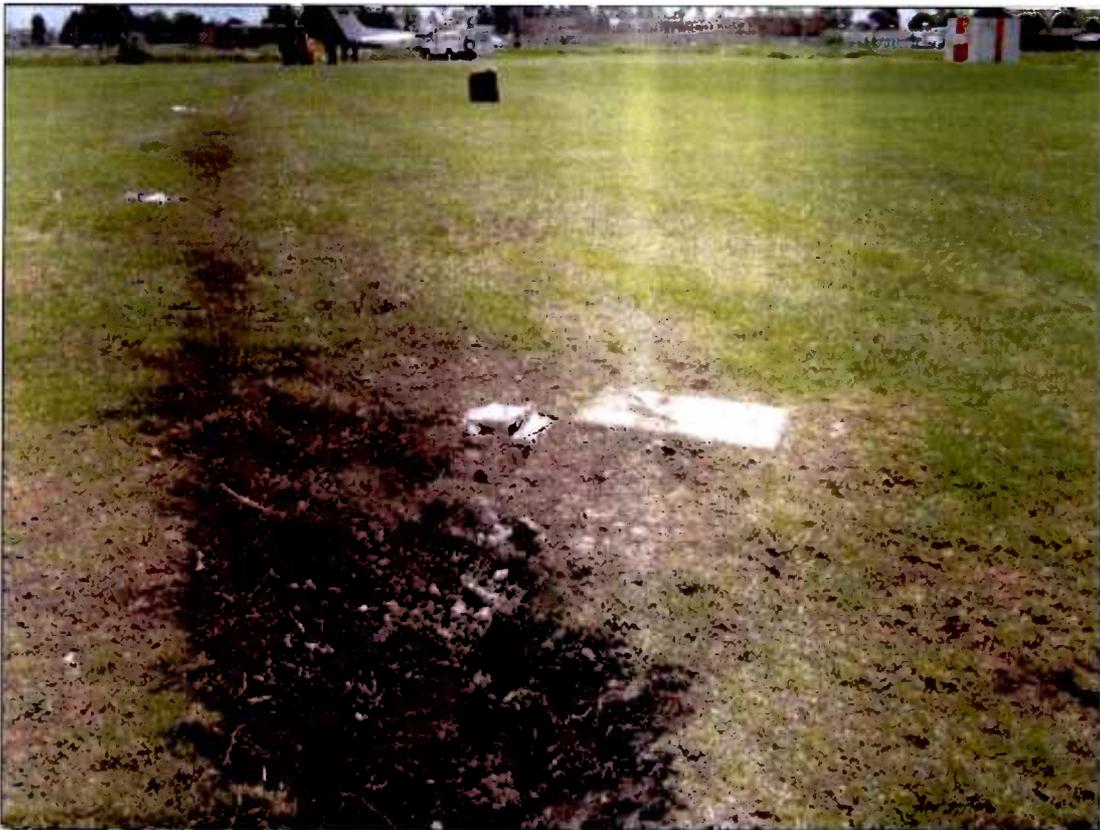
Una evaluación posterior al área de seguridad del extremo de la pista 13L-31R reveló que la aeronave excursionó por la grama donde impactó contra una placa que servía como base para alguna estructura que había sido removida con anterioridad, cerca de la antena del localizador y a ras del suelo. La placa, elaborada de concreto, fue sacada de su base al paso del avión e impactó el fuselaje terminando a varios metros de su posición inicial.

Obstáculos en la zona de seguridad

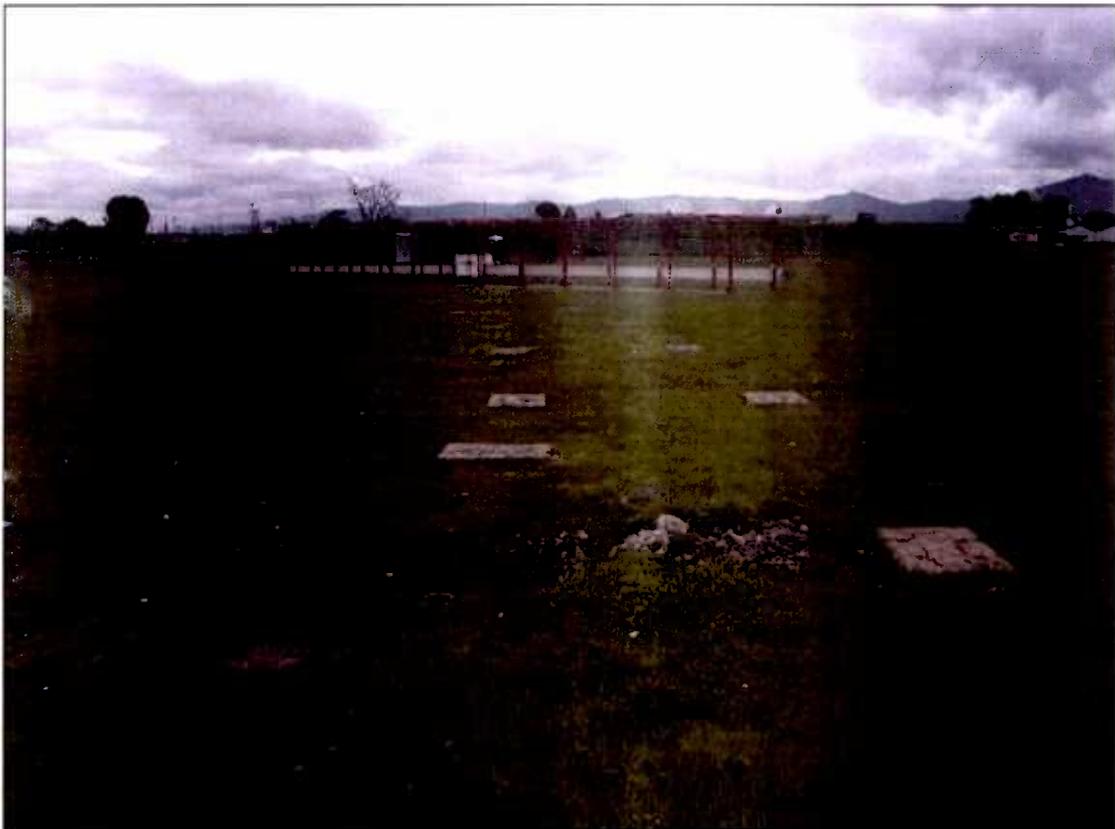
Obstáculos en la zona de seguridad

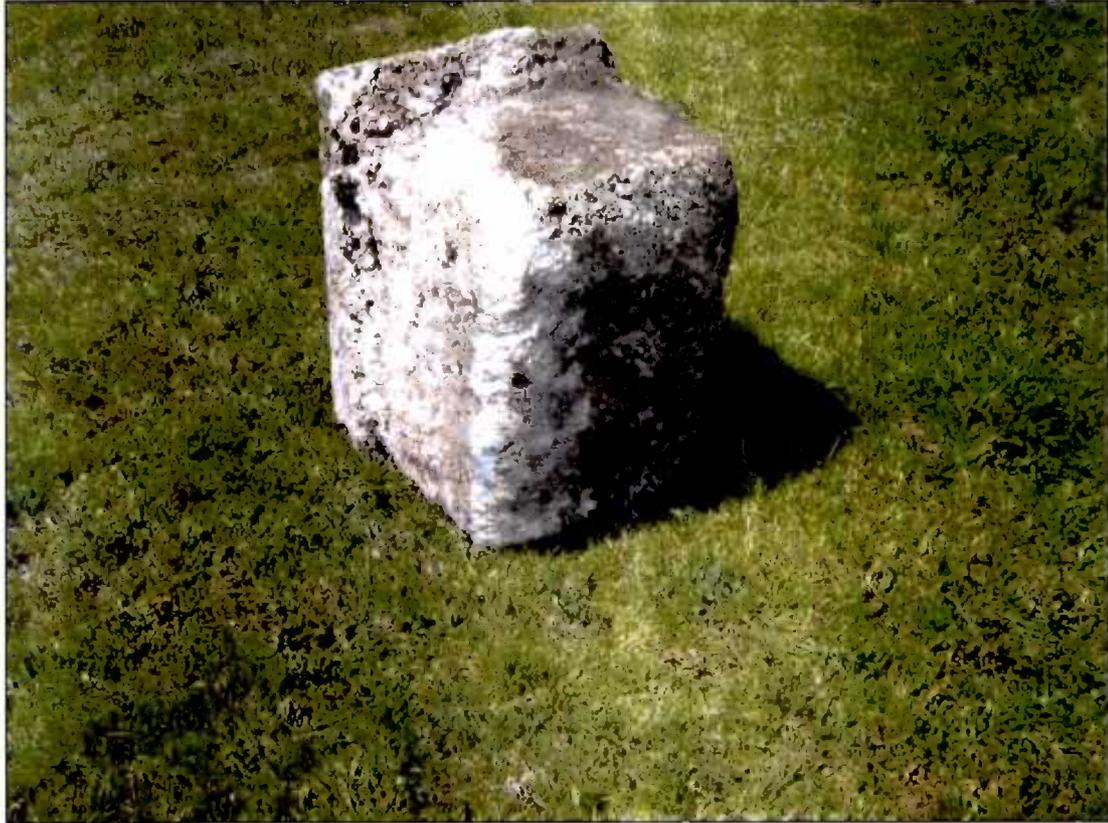
Placa de concreto impactada por la aeronave

Durante su excursión por la zona de seguridad en el umbral de la pista 31R la aeronave impactó contra una placa base consistente en un bloque de cemento de 65 x 45 cm y 50 cm de alto.

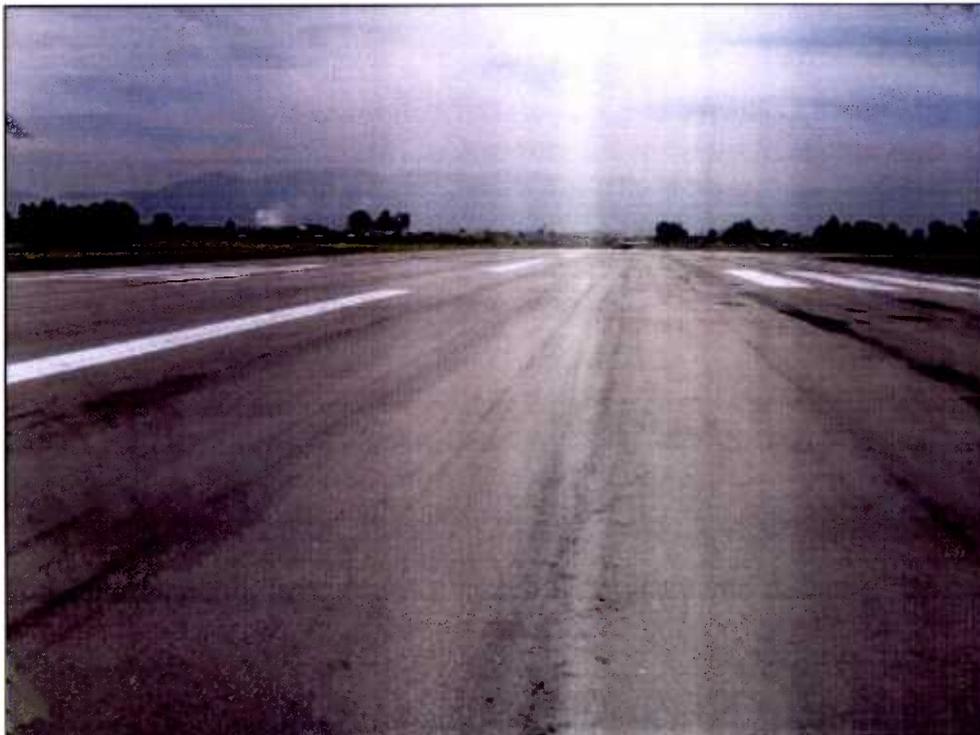
La aeronave sentó ruedas con menos de 1.500 metros de pista remanente de los 3.800 disponibles y a una velocidad aproximada de 135 nudos. Abandonó la superficie de asfalto a 75 nudos por el umbral de la pista 31R desplazándose a la derecha de su trayectoria y cruzando lateral a la antena del localizador de la pista 13L; encontró un obstáculo de cemento que sobresalía de la superficie de la zona de seguridad e impactó contra el por la parte derecha trasera del fuselaje provocando el desgarramiento de la lámina.

Marcas de frenado inicial

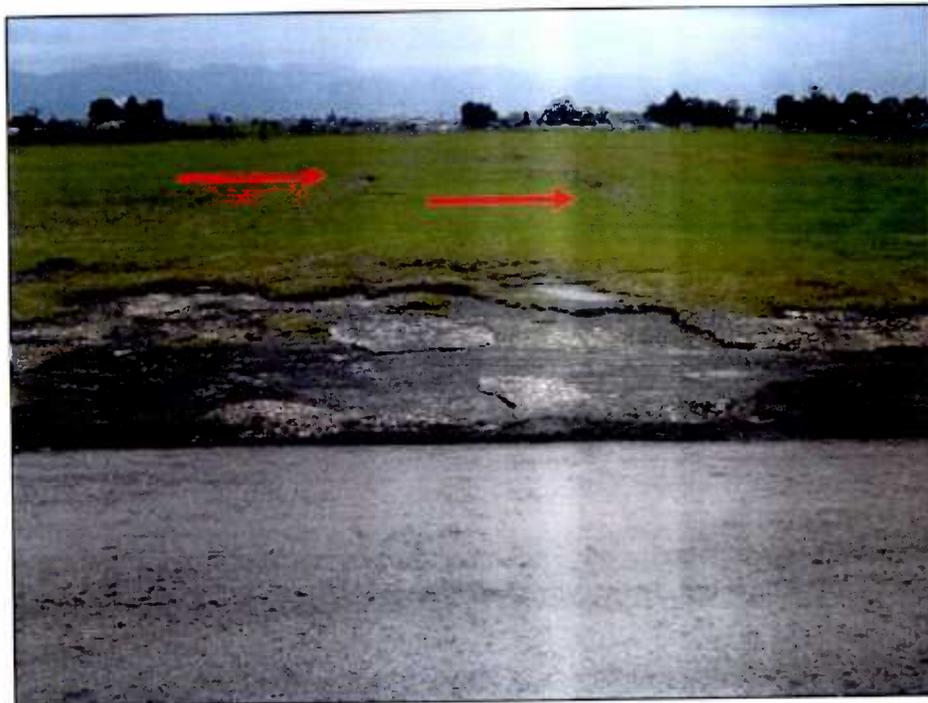
Huellas del tren de aterrizaje por la zona de seguridad

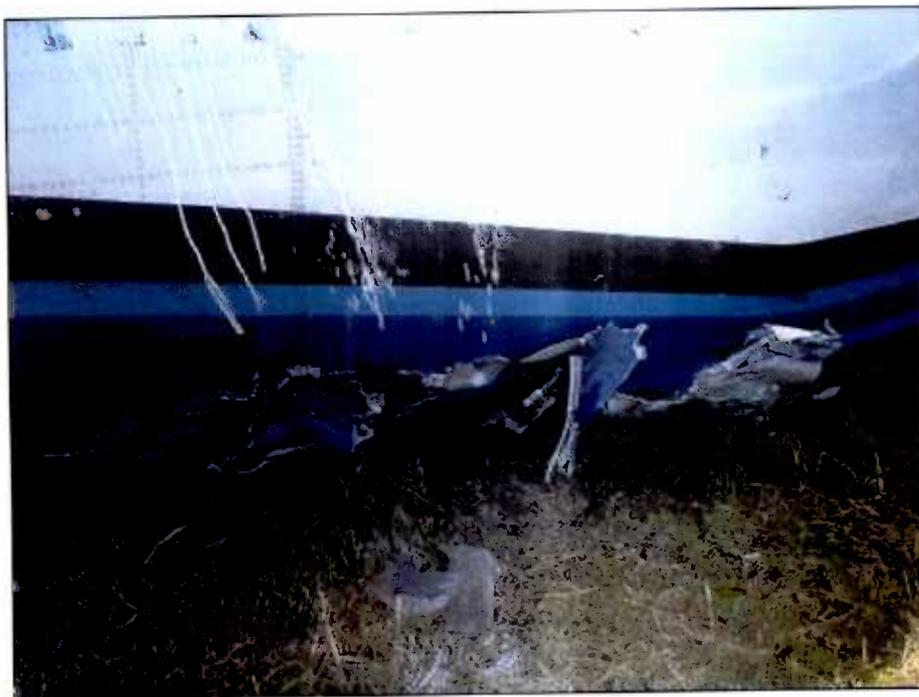
El avión continuó su trayectoria sin control en razón a que la tripulación había apagado los motores quedándose sin control direccional en tierra y sin frenos, excepto los de emergencia (los que no fueron utilizados). Cruzó una zanja de aguas lluvias donde colapsó el tren de aterrizaje, impactó contra la cerca perimetral que rodea el aeropuerto, de la cual uno de los parales golpeó el parabrisas del copiloto. La aeronave siguió rodando apoyada sobre el fuselaje, cruzó una cerca de alambre que delimita un lote adyacente al aeropuerto y terminó su recorrido girando sobre su eje vertical para terminar con rumbo 229° a 394 metros de la cabecera 31R y 71 metros a la derecha del eje de pista. Como consecuencia de su excursión por la zona de seguridad y los impactos, la aeronave sufrió daños en las palas de las hélices, barquillas de los motores, tren de aterrizaje y lámina del fuselaje en la parte inferior y derecha trasera.

Daños en la parte posterior del fuselaje

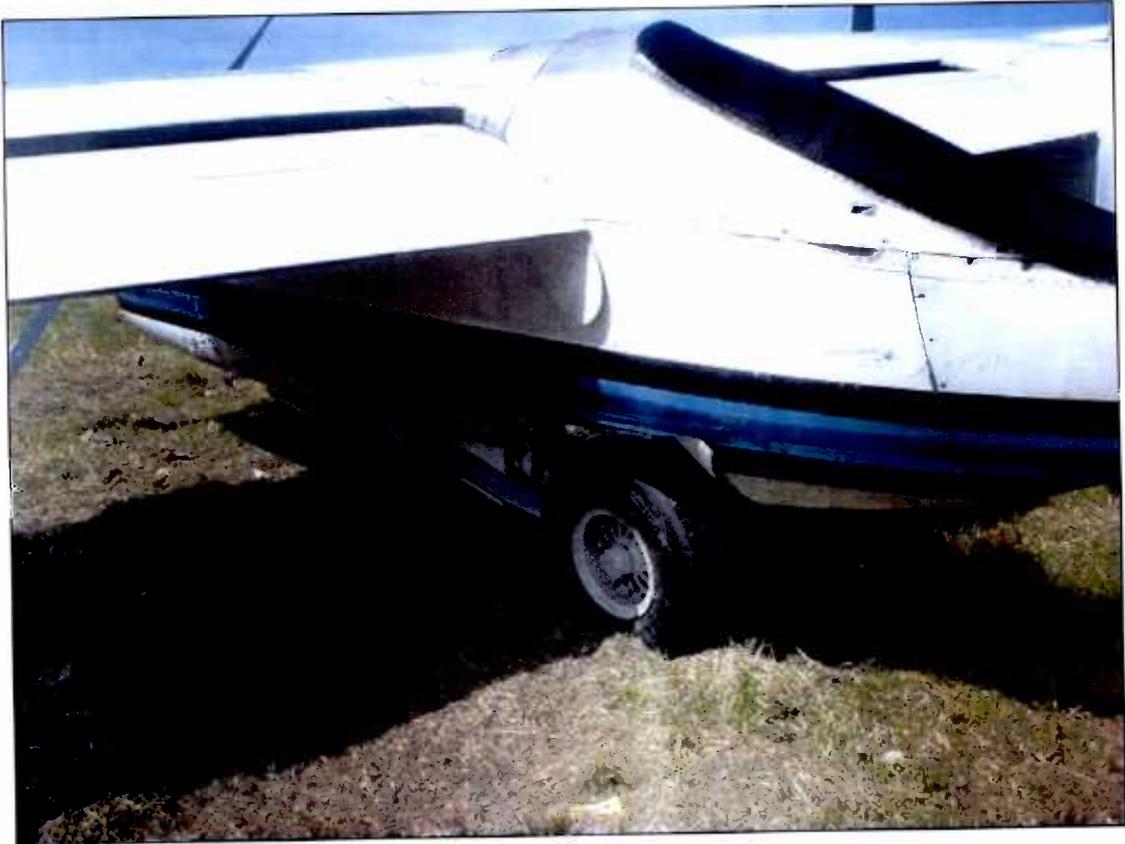
Colapso del tren de aterrizaje

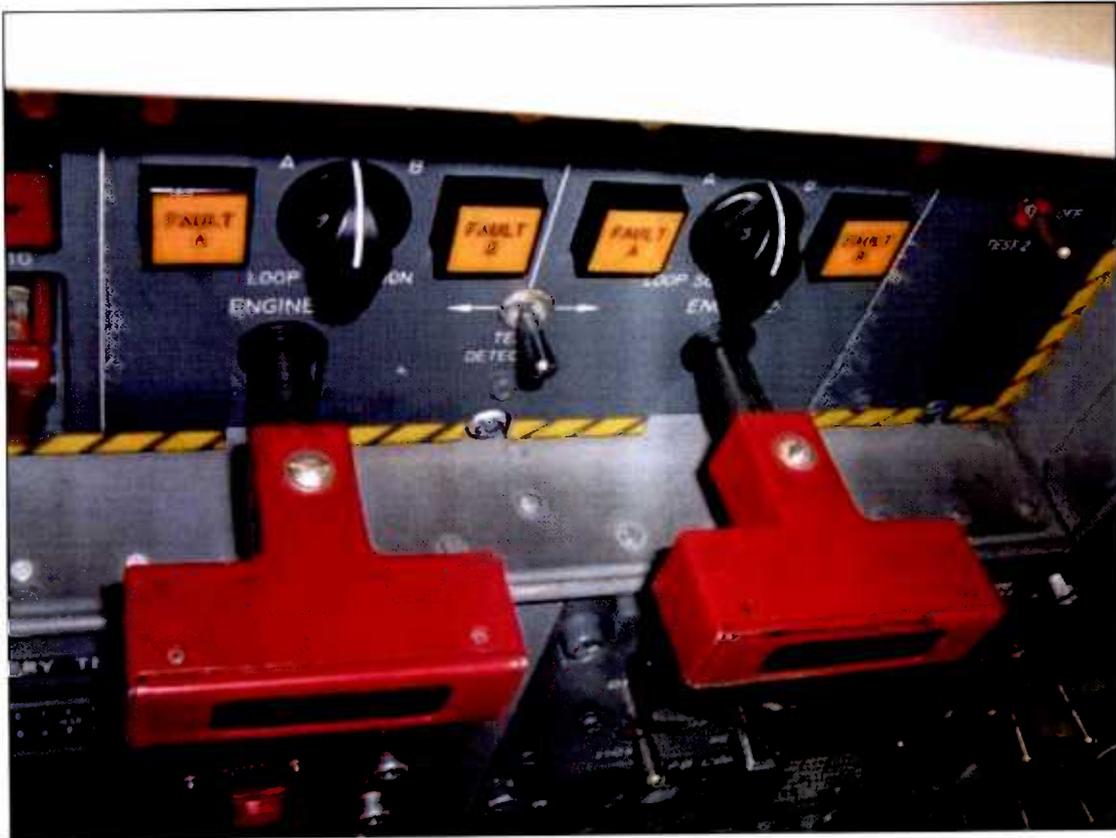
Durante la evacuación, el piloto haló las manijas para el cierre de las válvulas de combustible e hidráulico (PULL FUEL OFF HANDLES) y cortó la alimentación eléctrica por medio del interruptor BATTERY MASTER. Posteriormente abandonó la aeronave.

Posición final de las Pull Fuel Off Handles

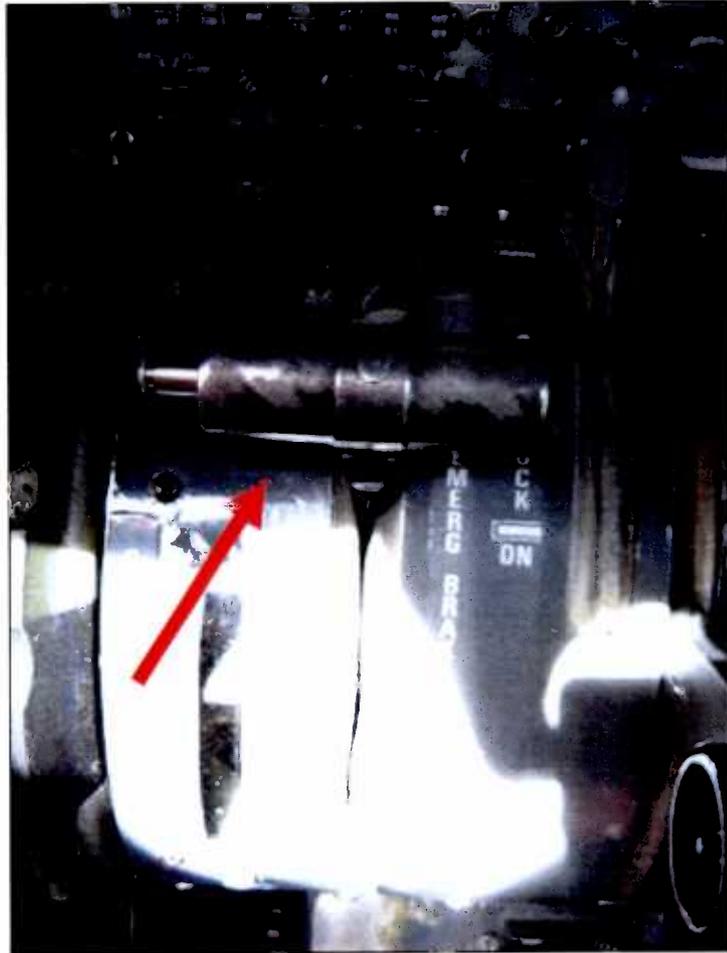
Posición final del freno de emergencia

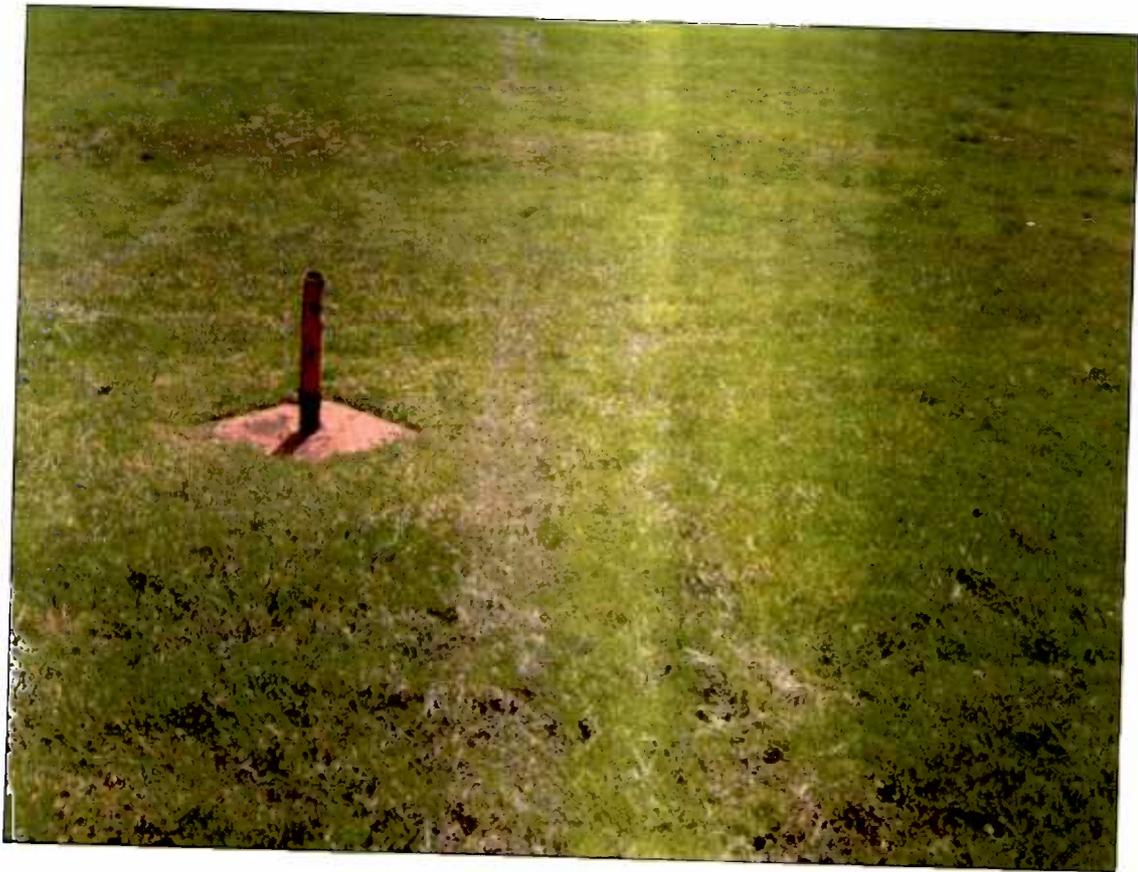
Una revisión del área de seguridad de la pista 13L / 31R llevada a cabo 41 días después del evento reveló que el obstáculo aún seguía en su lugar. Adicionalmente, se detectaron una serie de obstáculos de cemento mimetizados en la grama pero que sobresalían al menos en 50 cm. en el área de seguridad poniendo en riesgo la integridad de las aeronaves que requiriesen hacer uso de la franja en caso de emergencia.

Obstáculo en el área de seguridad de la pista 13L /31R

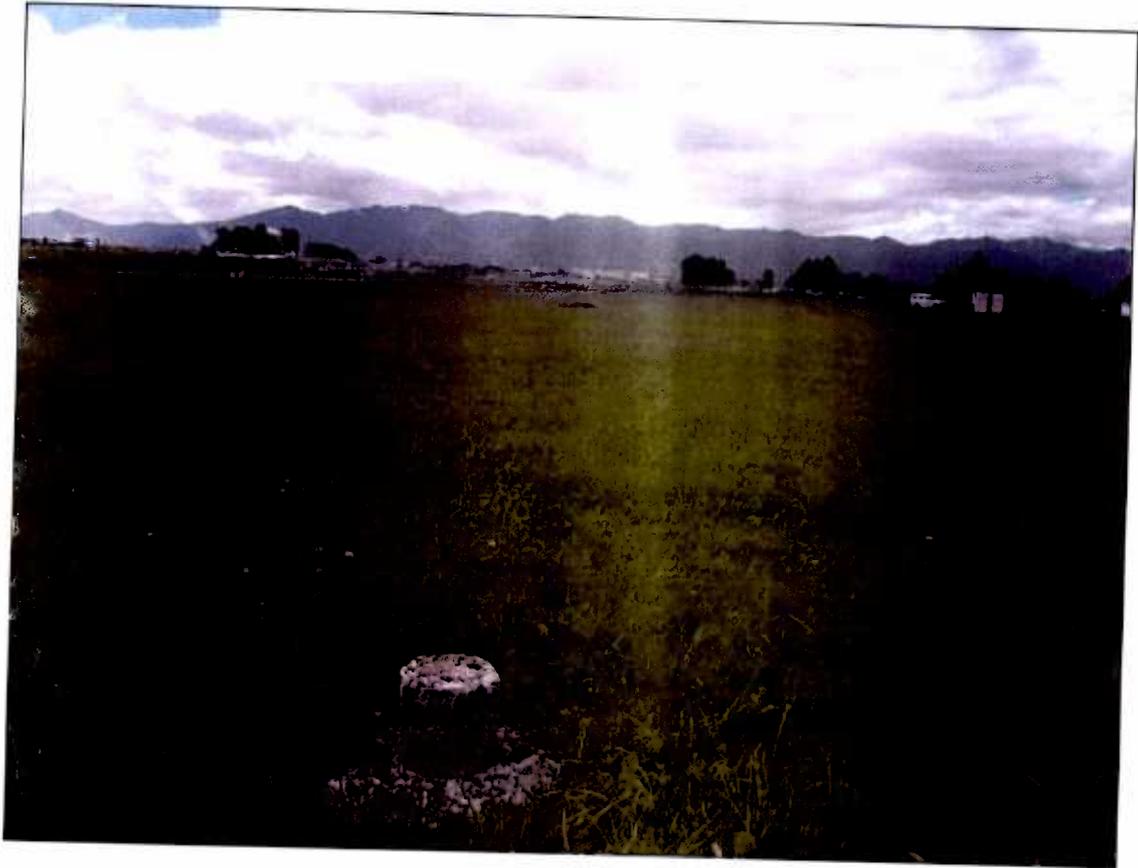
Obstáculo en el área de seguridad de la pista 13L /31R
