INFORME FINAL DE ACCIDENTE

HK-4032-X

BELL 206-L-1

SIERRA NEVADA SANTA MARTA - MAGDALENA

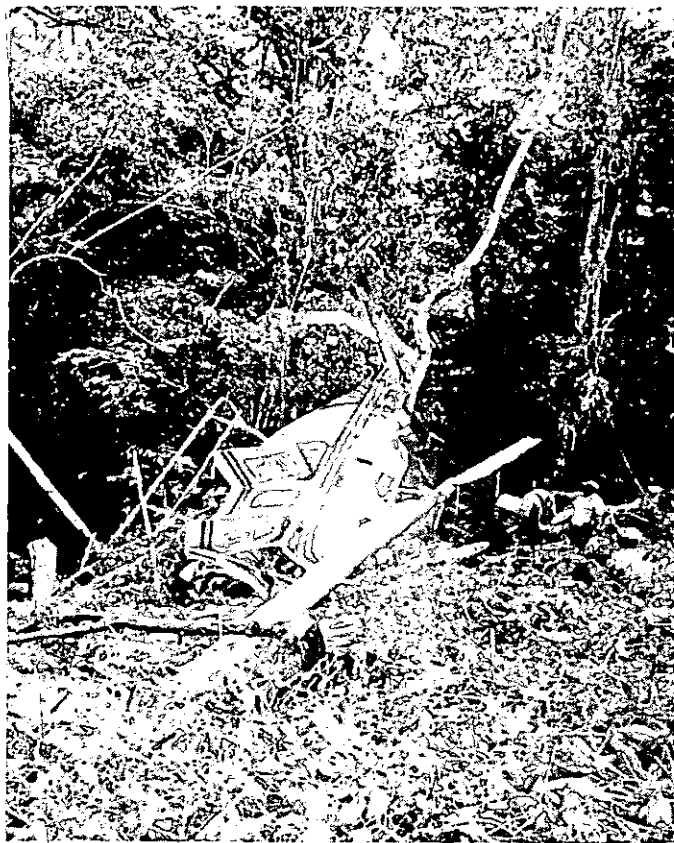
Sistema de control destruidos, rotor principal destruido, rotor de cola destruido, palas destruidas tanto las principales como las del rotor de cola, estabilizador horizontal destruido, Ski destruido, cabina de pasajeros semidestruida y cabina de piloto destruida.

VISTA GENERAL DEL IMPACTO PRINCIPAL

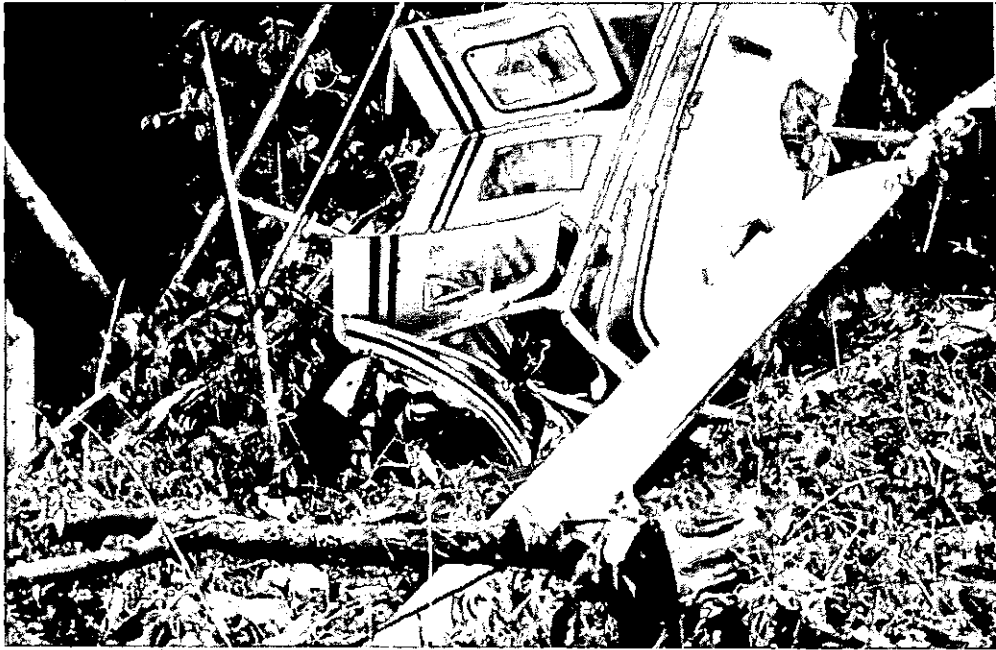
ROTOR PRINCIPAL Y CABINA DE PILOTOS

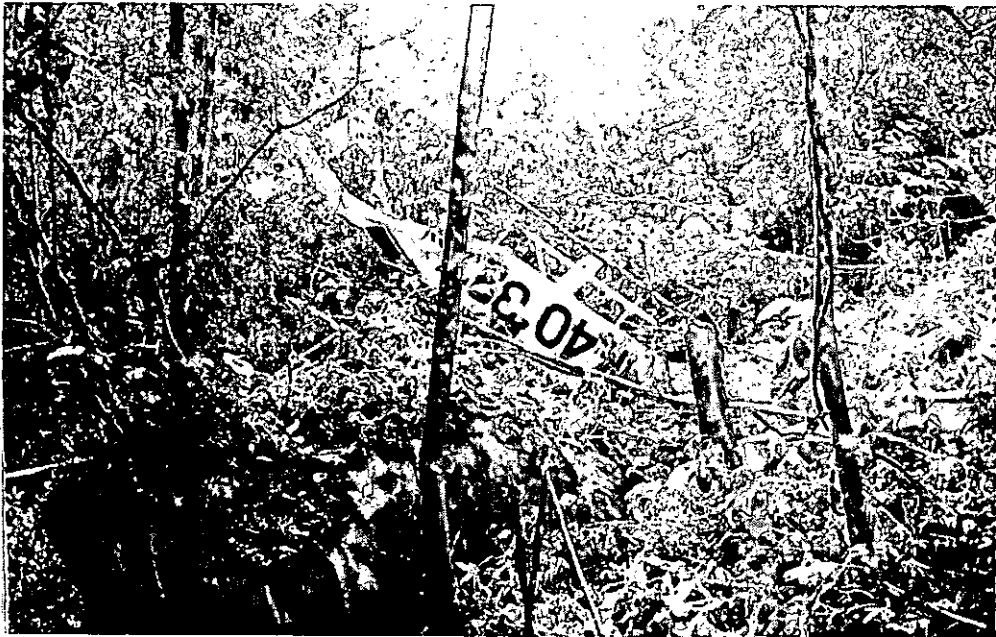
VISTA LATERAL IZQUIERDA
