GRUPO INVESTIGACIÓN DE ACCIDENTES

**INFORME TÉCNICO DE ACCIDENTE DE AVIACIÓN CON FINES DE
PREVENCIÓN**

MATRÍCULA:	HK-4055
MARCA:	LET
MODELO:	L410UPV-E-10A
PROPIETARIO:	SOCIEDAD AÉREA DE IBAGUÉ LTDA. (SADI LTDA.)
EXPLOTADOR:	NACIONAL DE AVIACIÓN
LUGAR DEL ACCIDENTE:	PÁRAMO DE SUMAPÁZ COORD. N-03°54'103" W-74°06'896", 11.800 FT.
FECHA DEL ACCIDENTE:	08-OCTUBRE DE 2007
HORA DEL ACCIDENTE:	15:50 H.L.

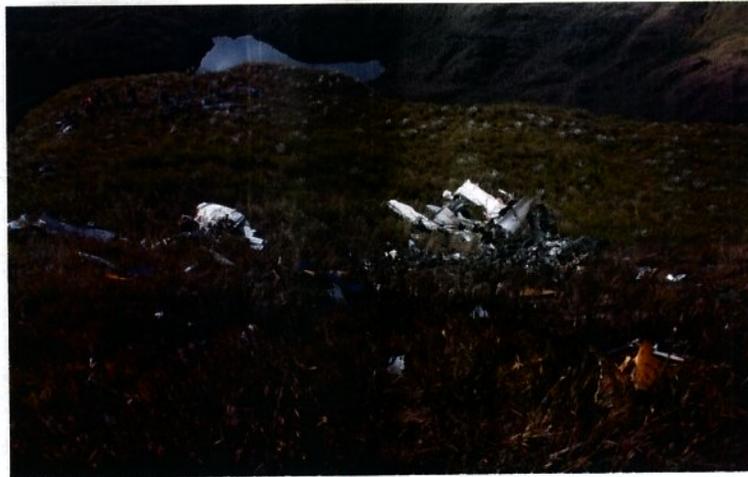
Vista general del área del impacto

A consecuencia del impacto contra el cerro y posterior incendio, la aeronave quedó totalmente destruida con claras evidencias de impacto frontal contra el terreno.

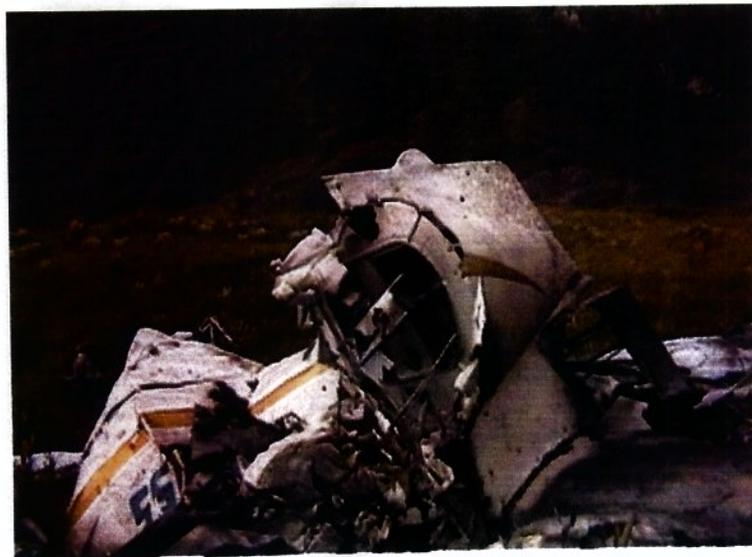
Detalle del estado de destrucción de la aeronave

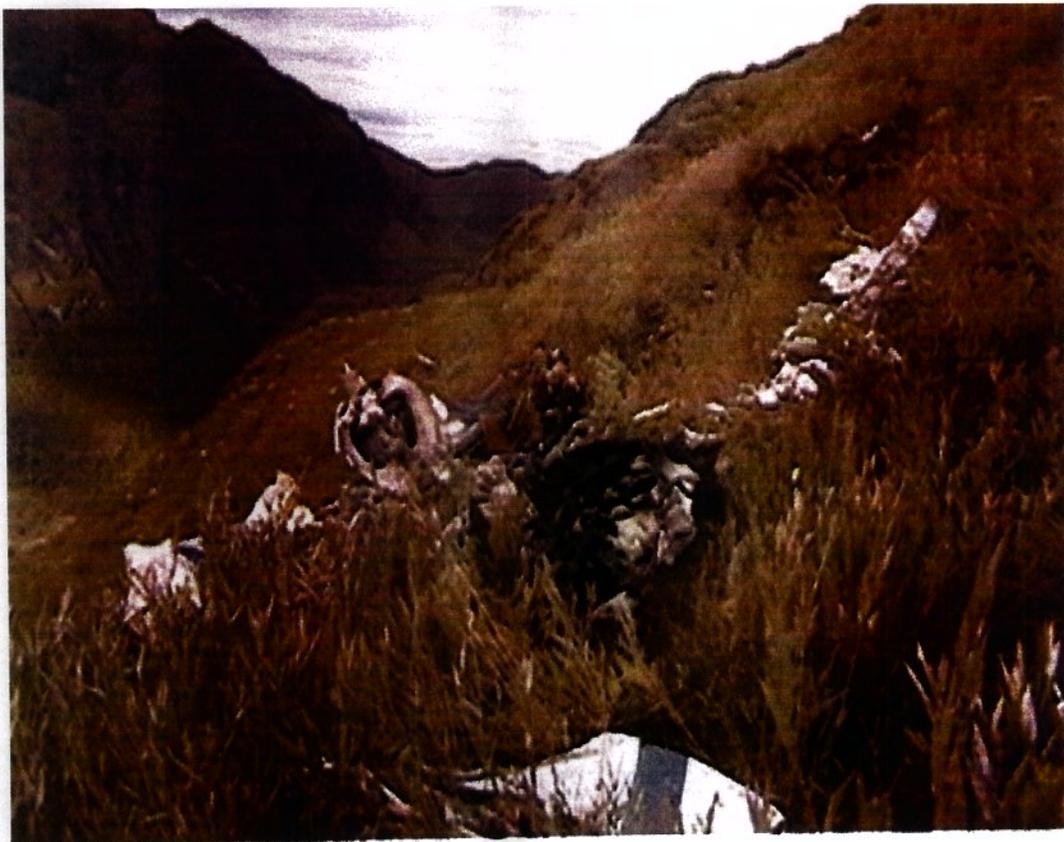
La aeronave impactó contra el Cerro Caños Blancos ubicado en el Páramo El Nevado a 11.800 pies sobre el nivel medio del mar en las coordenadas N-03°54'103" W-74°06'896" quedando totalmente destruida y sus restos concentrados en un radio de 20 metros.

Estado final de los restos de la aeronave

A consecuencia del impacto contra el terreno se originó un incendio el cual destruyó totalmente la aeronave quedando totalmente incinerada.

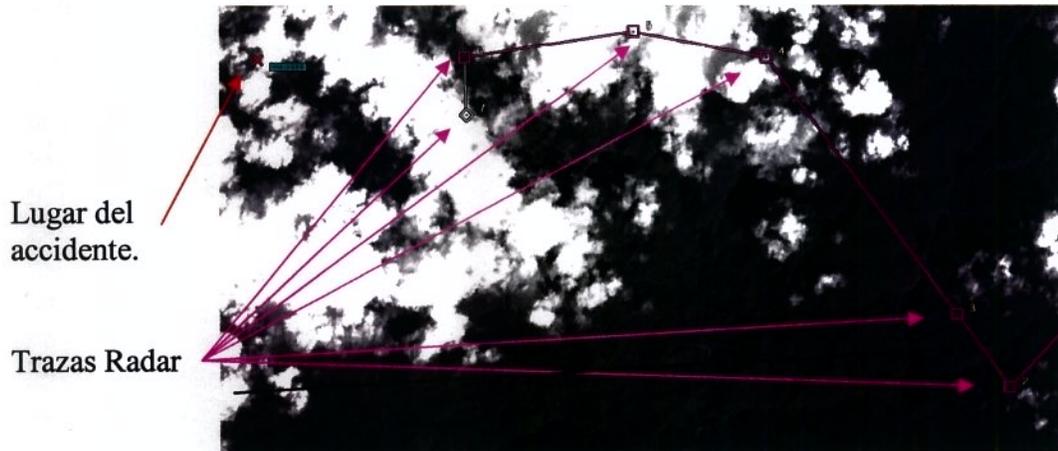
Últimos registros trazas Radar Vs. Lugar del accidente.

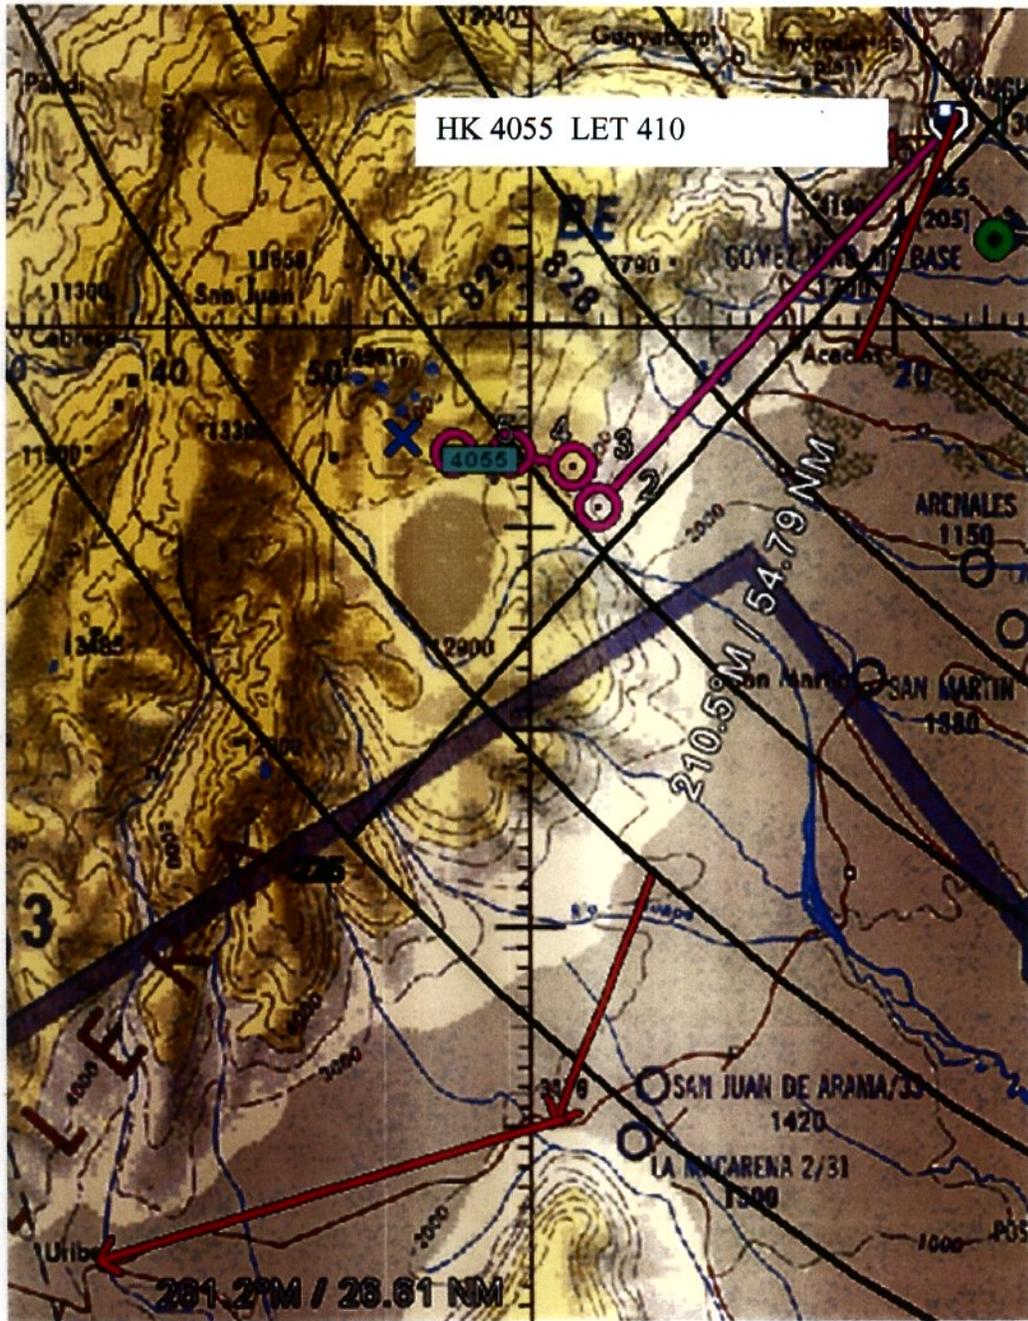
Las comunicaciones en cabina evidencian el deterioro de las condiciones para la realización de un vuelo bajo reglas VFR, desplazamiento de la aeronave hacia el terreno montañoso de mayor altitud (occidente de la ruta a volar), sin conciencia clara de la posición con relación a la navegación efectuada y con relación al terreno.

Ruta del accidente
Ruta planeada por el piloto
