COL-09-23- GIA

# INFORME FINAL DE ACCIDENTE

**Accidente ocurrido el 26 de Junio de 2009 a la aeronave LET 410UVP-E, Matrícula HK4094 en el aeródromo Narcisa Navas, Capurganá - Chocó.**

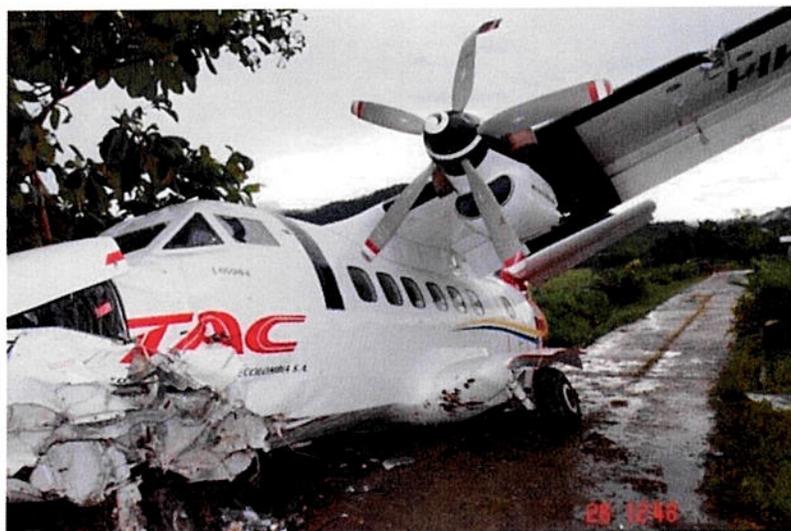
*Posición Final de la aeronave HK4094*

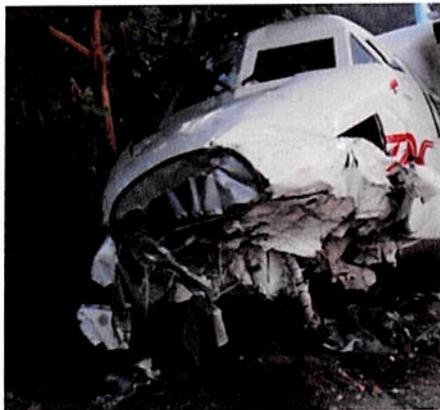
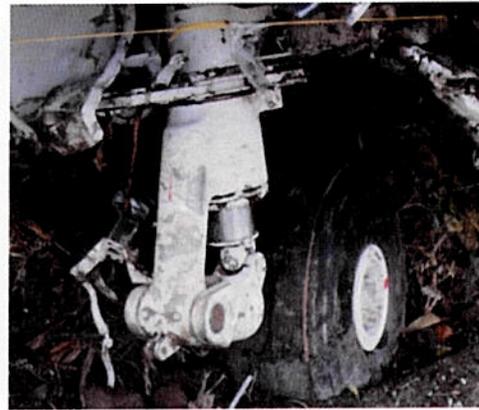
La aeronave sufrió daños importantes en la parte ventral del fuselaje, nariz y plano izquierdo que se rompieron y desgarraron debido al impacto contra la malla perimetral y canalización contigua al aeropuerto. El plano derecho se deformó contra la superficie una vez impactó la canalización. Las palas de las hélices de los motores RH – LH sufrieron doblamiento hacia atrás en las puntas.

*Daños parte ventral de nariz y tren de aterrizaje*

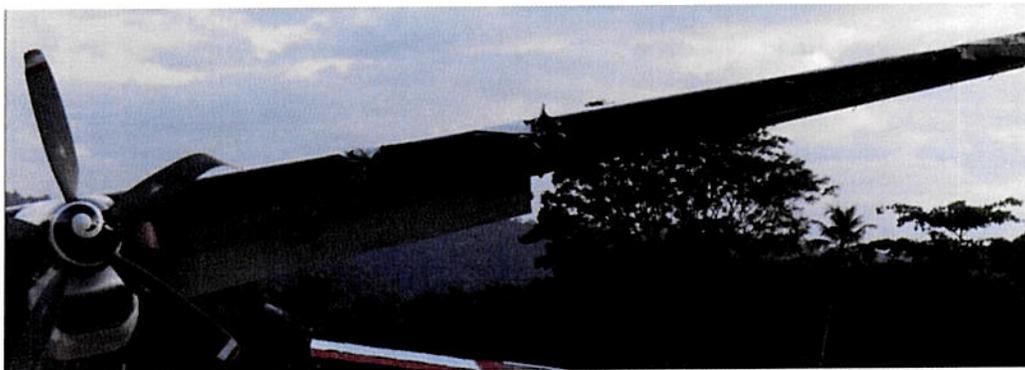
*Daños generalizados plano izquierdo*

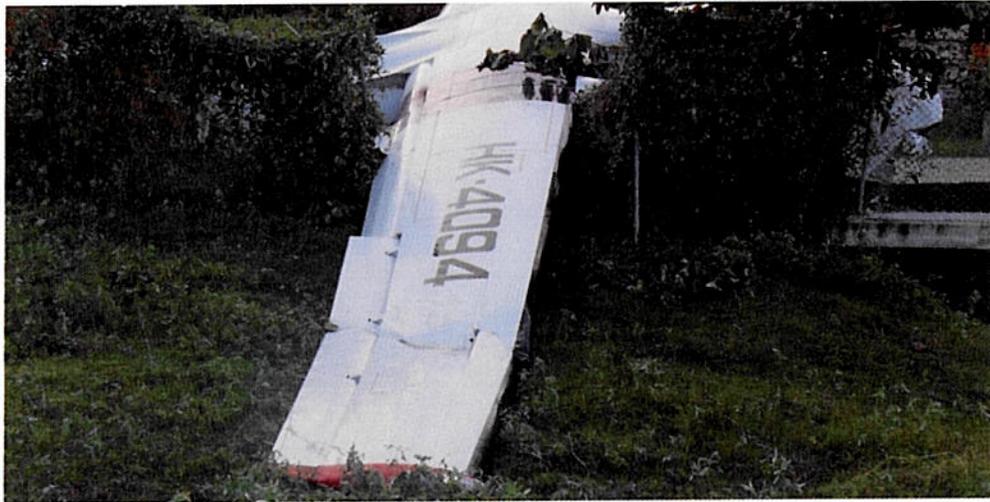
*Daños generalizados plano derecho*

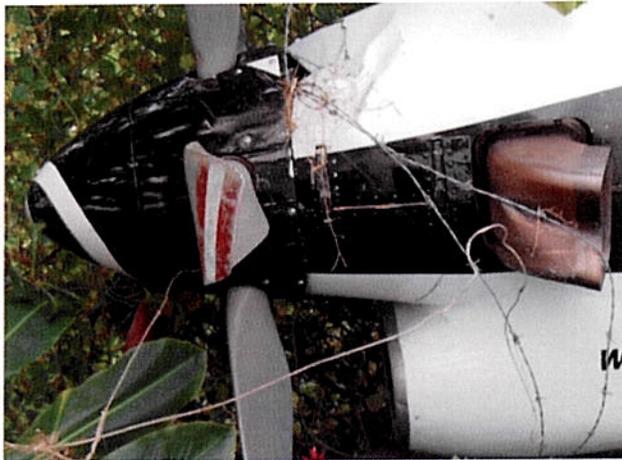
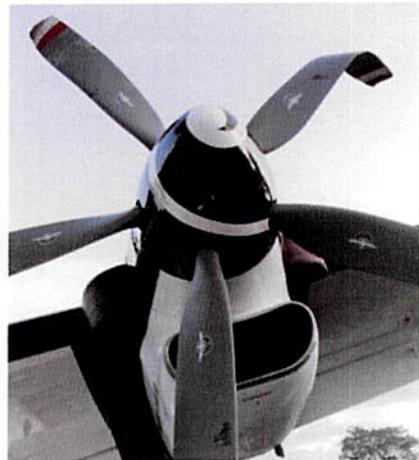
*Daños generalizados de las palas de las hélices RH - LH*

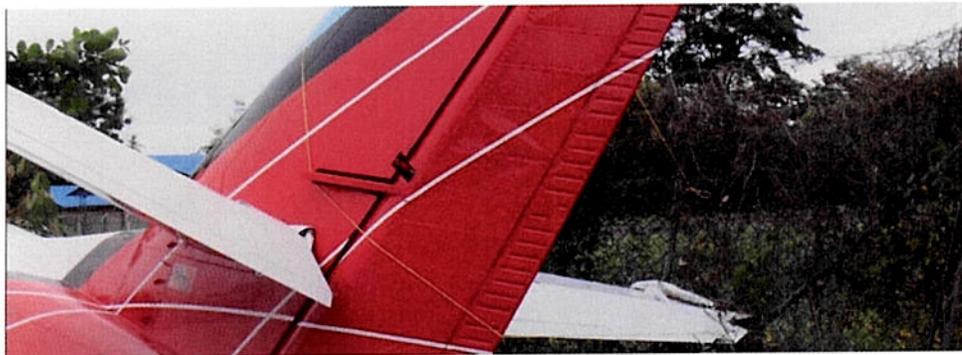
*Daño punta estabilizador derecho*

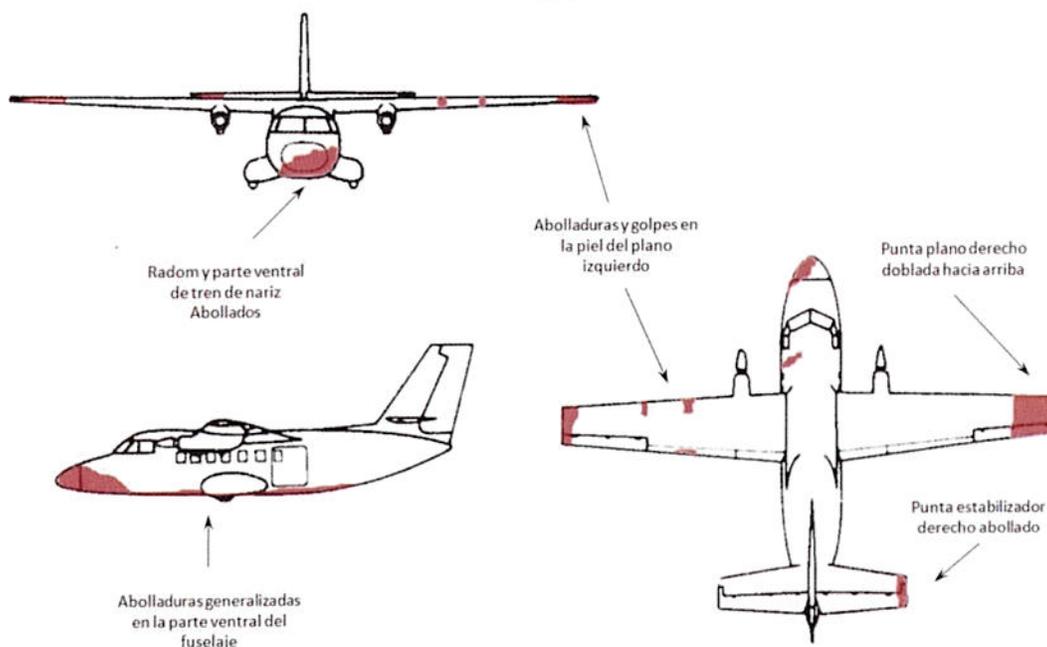
*Diagrama generalizado de los daños sufridos por la aeronave*

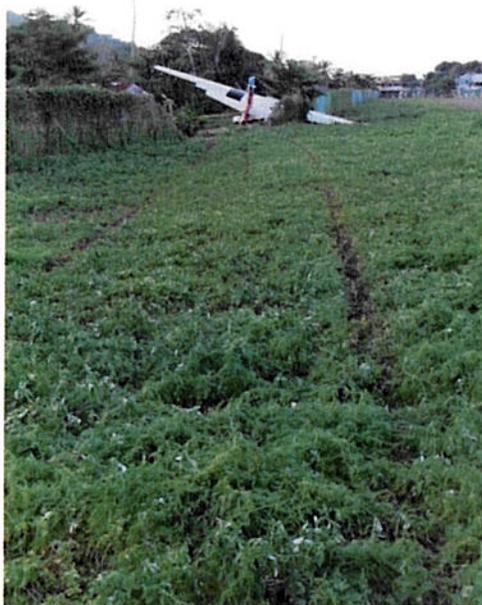
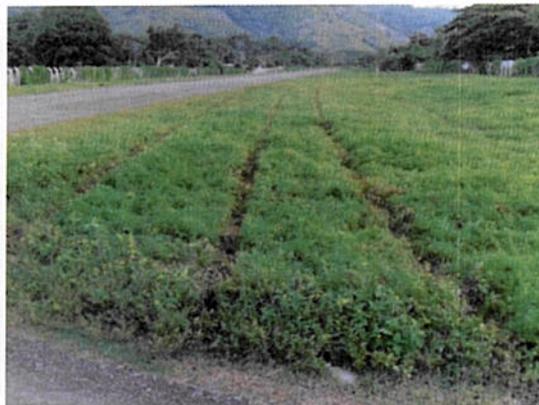
La aeronave dejó en su recorrido marcas en el terreno provocadas por los trenes de aterrizaje evidenciando un desplazamiento curvilíneo uniforme no muy cerrado hasta la malla perimetral.

**Marcas de tierra en salida de pista**

(A la derecha, vista hacia atrás de las marcas en tierra desde la toma de contacto)

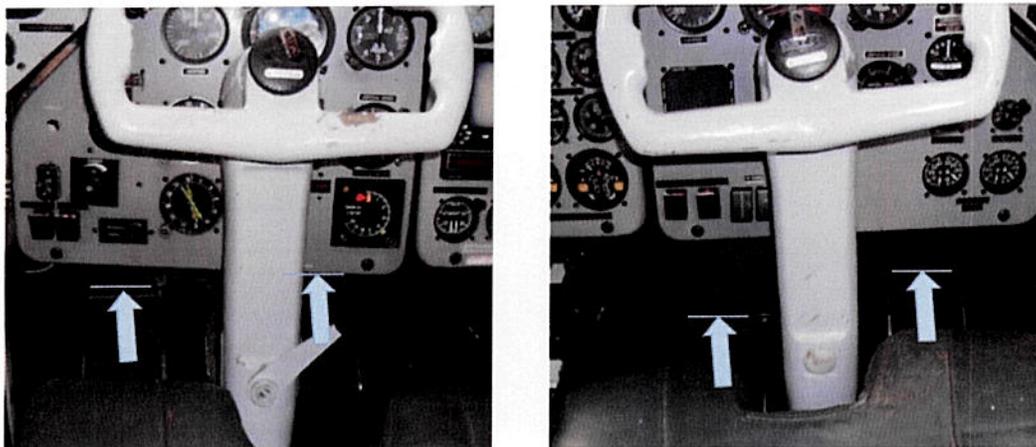
Los pedales en cabina se encontraron operados hacia la derecha en la posición del piloto y copiloto, situación evidenciada en la posición final del timón de dirección hacia la misma dirección.

*Posición final pedales en cabina (Izquierda Piloto, Derecha Copiloto)*

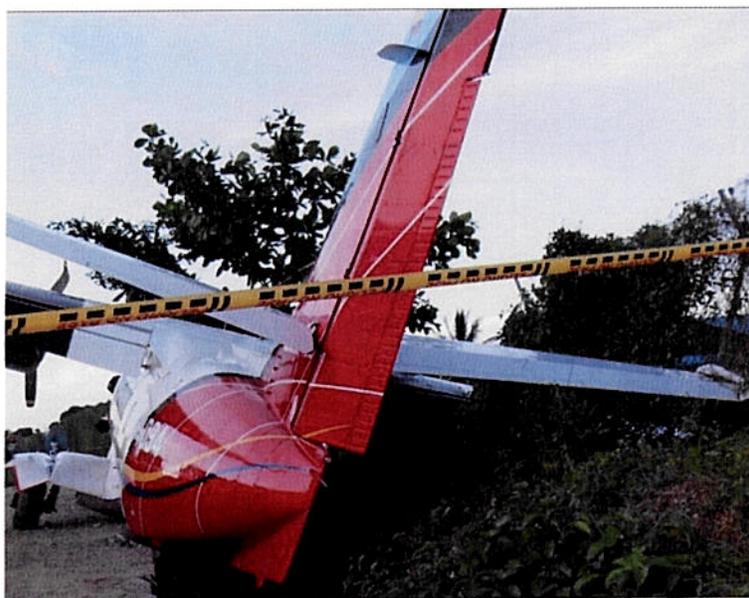
*Posición final timón de dirección*

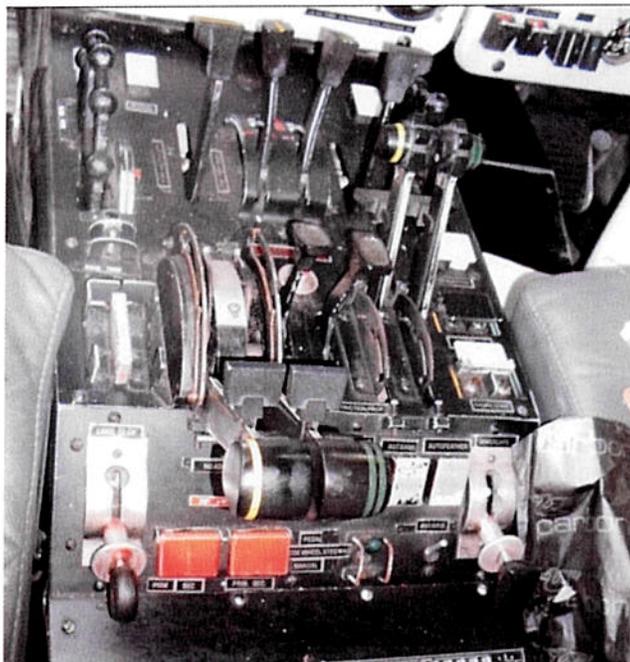
En el pedestal, el control de potencia (Throttle Control Levers) se encontró en posición de máximo reversible, el control de hélice (Propeller Control Levers) estaba en máximo perfilamiento, la selección de flaps correspondía a 30° y la posición del switch del Nose Wheel Steering se encontró en modo "Pedal".

*Posición final de palancas y switches en el pedestal*

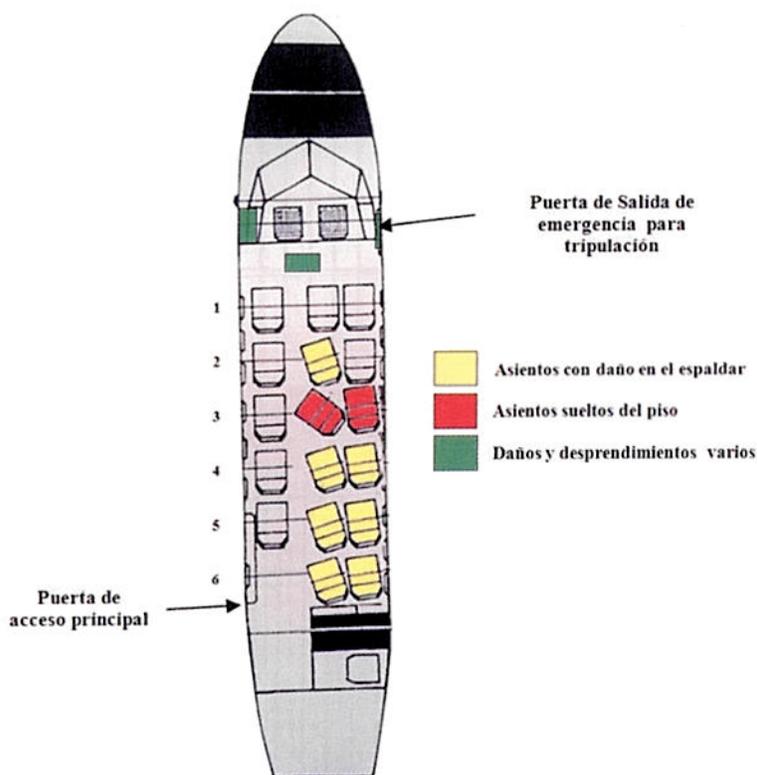
En cabina, la desaceleración del golpe contra la cerca y la canal contigua a la salida de pista provocó el daño de 7 sillas en sus espaldares (filas 2, 4, 5 y 6) y 2 de las mismas se arrancaron del anclaje tubular que se ancla al piso del fuselaje (Fila 3).

*Daños en la cabina de pilotos y pasajeros*

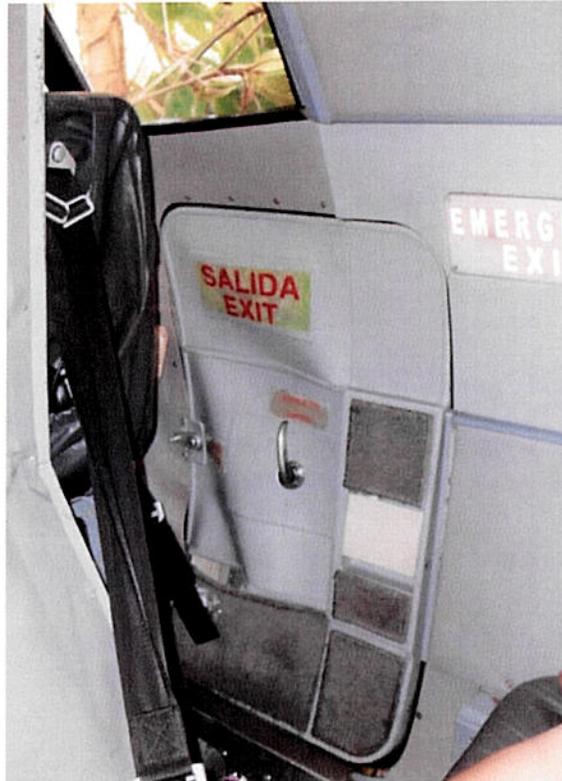
*Deformación post impacto de la puerta de salida en cabina en posición Abierta (Open)*

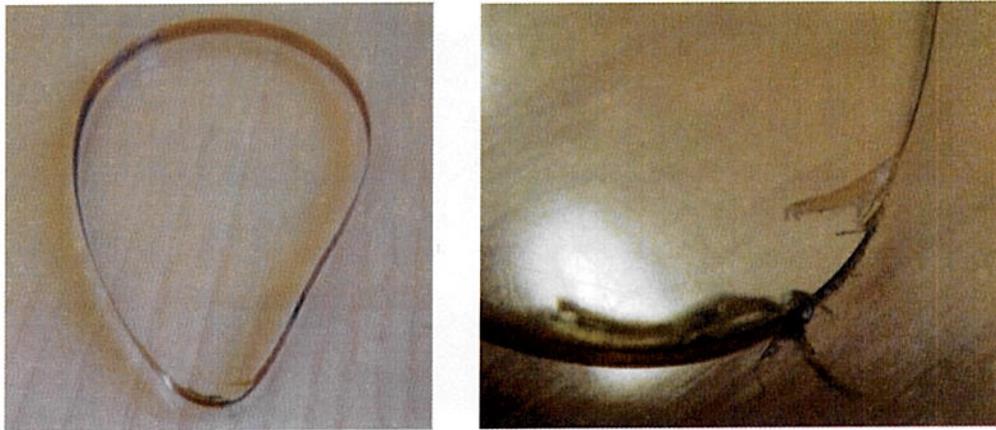
Se realizó una inspección preliminar del componente comprobando el buen estado exterior del aparato. Se acopló el componente en un decodificador para verificar su lectura y éste no funcionó. Al no funcionar, se autorizó a destapar el componente para verificar la falla y se encontró que el impulsor del registrador estaba dañado por excesiva tensión entre los rodamientos.

*Vista general del daño de la cinta del impulsor*

La compañía LET precisó en la declaración de inspección que existió una inadecuada supervisión al mantenimiento del registrador de vuelo, razón por la cual no fue posible evidenciar el daño del impulsor.

Se acopló un nuevo impulsor y nuevamente se probó en el decodificador con resultados satisfactorios.

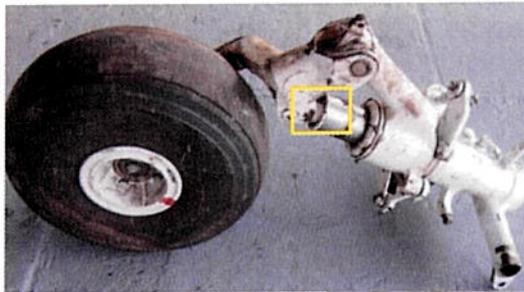
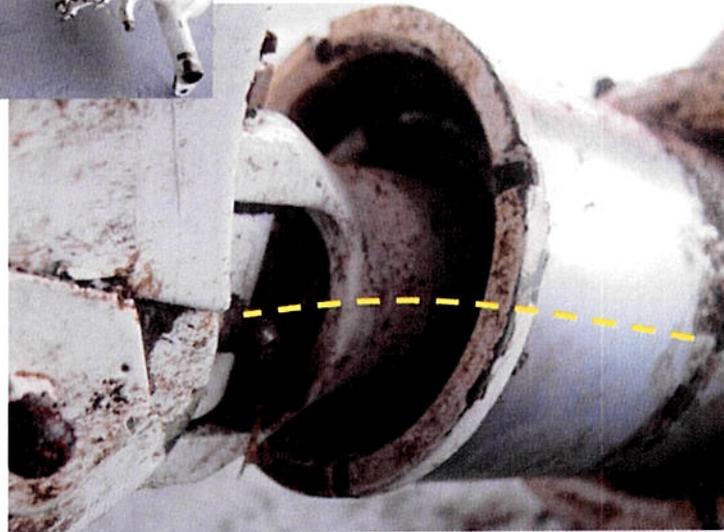
- El tubo actuador principal se encontró ligeramente deformado a consecuencia del impacto final contra la canaleta adyacente a pista.

*Actuador principal interno ligeramente deformado por el impacto*

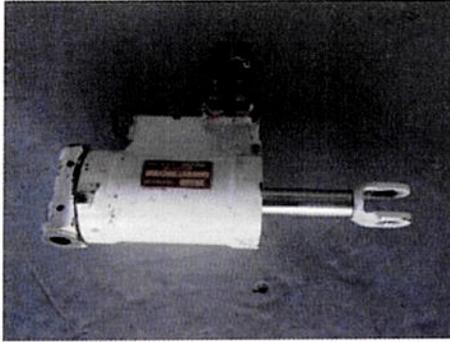
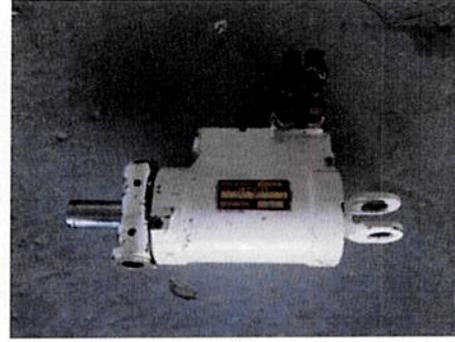
- Se desmontó el *Nose Landing Gear Servo Actuator P/N 3259911* para efectuar inspección interna encontrando una operación normal del émbolo en su retracción y extensión, vestigio que indicó una operación normal de las posiciones mecánicas “Pedal”, “Manual” del componente al momento del accidente.

*Retracción y extensión normal émbolo del servo actuador*

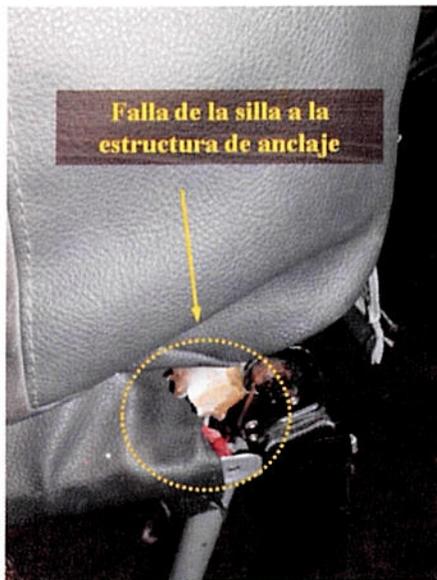
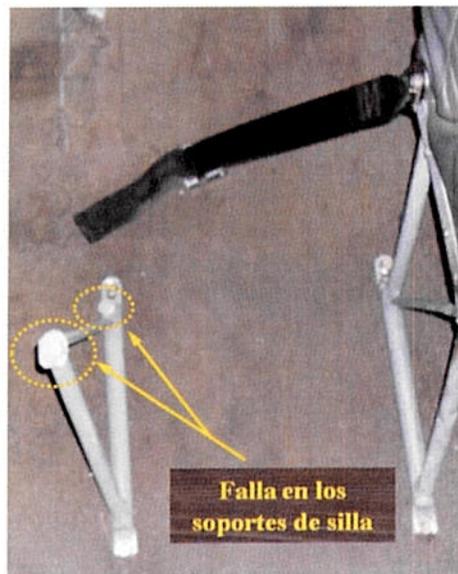
Comprobando el estado final de la cabina de pasajeros después de ocurrido el accidente, se observó que 7 sillas sufrieron desperfectos en sus espaldares y 2 sillas se desprendieron por encima del anclaje al piso del fuselaje. El sistema de anclaje consiste en dos estructuras tubulares que sostienen la silla unidas al piso del fuselaje en 4 puntos. Aunque no se evidenció un alto grado de desaceleración por la colisión, y bajo la condición de los pasajeros al tener sus cinturones abrochados se registró una falla en el sistema de anclaje de las sillas a bajas gravedades; situación que debe prever el fabricante de la aeronave para garantizar la supervivencia de los ocupantes en caso de un accidente con fuerte desaceleración lineal.

Este tipo de falla en el anclaje de las sillas ha sido evidenciado varias veces en sucesos similares, donde las sillas fallan por encima de la estructura de sujeción al piso<sup>17</sup>, condición que normalmente debe fallar por sobrecarga en las uniones y anclajes en el piso del fuselaje.

De acuerdo a las declaraciones y apreciaciones del personal técnico de la empresa, el sistema de anclaje de la silla a la estructura soporte al piso no es confiable en este tipo de aeronaves.

*Descripción de fallas en la sujeción de las sillas al fuselaje*

Aunque el sistema falló y sin embargo no hubo lesionados en la cabina de pasajeros, es importante que el fabricante reevalúe el sistema de sujeción de las sillas en la flota de aeronaves LET 410-UVP-E.
