### UNIDAD ADMINISTRATIVA ESPECIAL DE AERONÁUTICA CIVIL SECRETARIA DE SEGURIDAD AÉREA

### INFORME ACCIDENTE DE AVIACIÓN

HK-4117

AN-32B

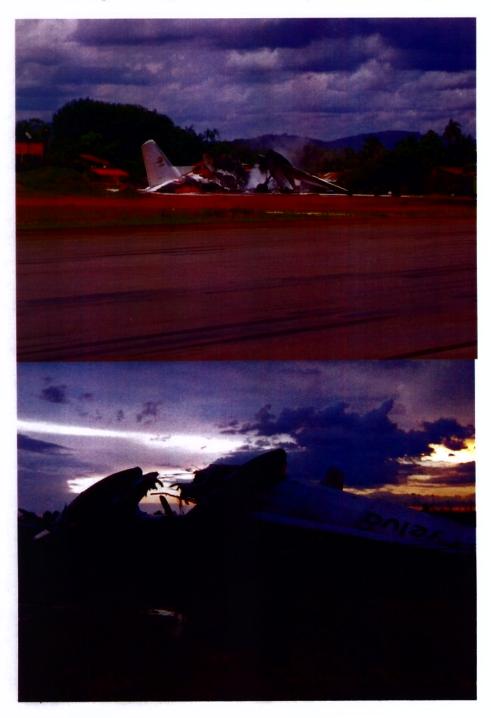
Destrucción total por acción del fuego.

La aeronave quedó completamente destruida por acción del fuego.
