COL-09-45-GIA

# INFORME FINAL DE ACCIDENTE

Accidente ocurrido el día 29 de Diciembre de 2009 a la aeronave Hughes 369D, Matrícula HK4177, en el municipio de Pitalito (Huila, Colombia).

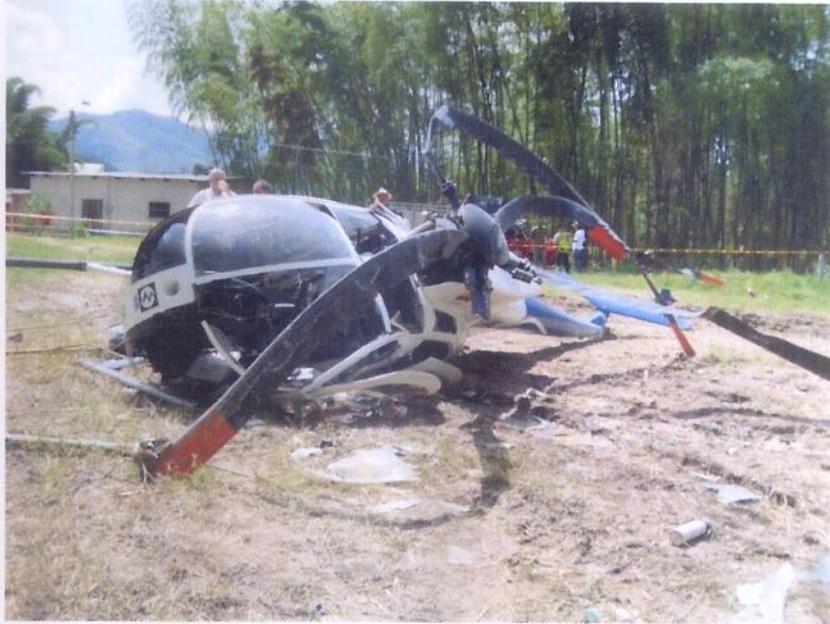
La aeronave sufrió daños estructurales mayores en su fuselaje, cono de cola, tren de potencia, sistemas rotores, plexiglases en general y tren de aterrizaje entre otros.

*Vista general del estado final de la aeronave*

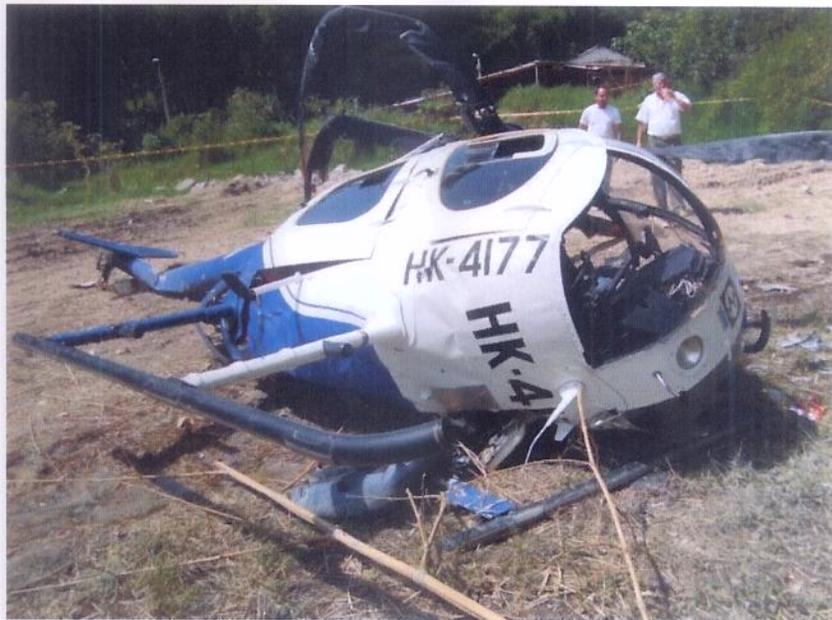
La aeronave sufrió graves daños estructurales en su fuselaje, cono de cola, tren de potencia, sistemas rotores, plexiglases en general y tren de aterrizaje. No se presentó incendio post-accidente.

*Daños mayores en el fuselaje, sistemas rotores y tren de aterrizaje*

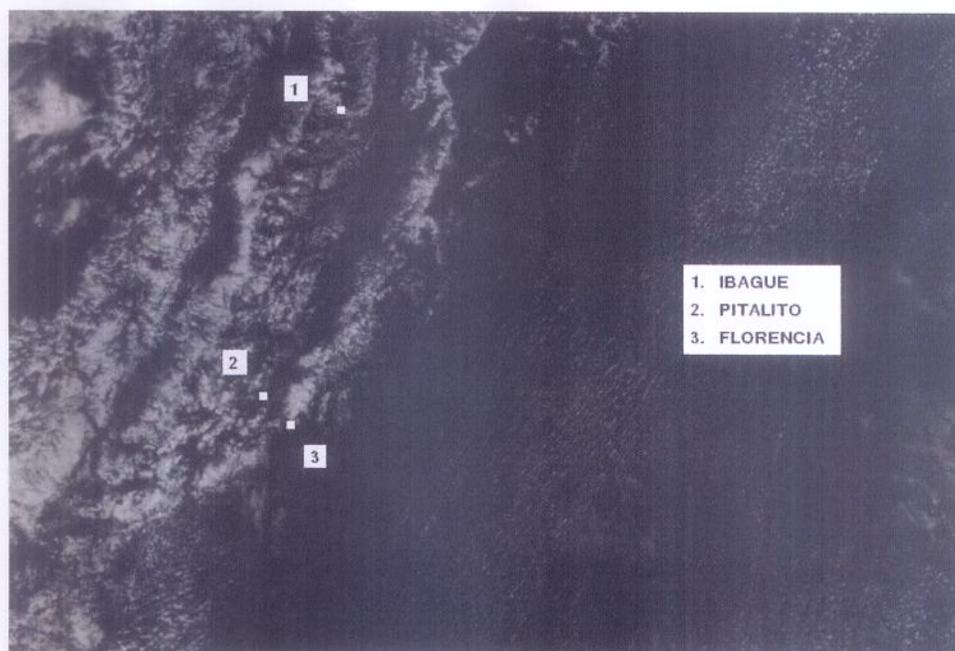
La imagen satelital en canal visible evidencia la presencia de nubosidad baja no convectiva con poca probabilidad de cambios significativos en el periodo de las 16Z a las 18Z .

*Imagen satelital canal visible Satélite GOES 13 a las 15Z*

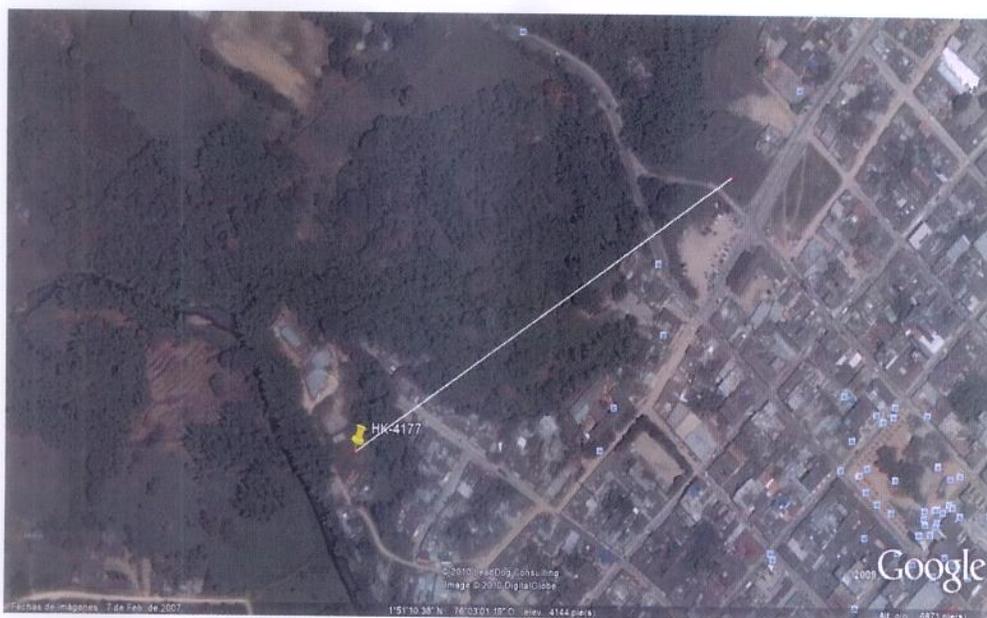
El accidente se produjo en un campo abierto en los alrededores de la población de Pitalito (Huila), ubicado en coordenadas N-01°51'6,72.04" W-76°03'5,49", aproximadamente a 450 metros del lugar del aterrizaje.

*Panorámica vertical del lugar del accidente Vs. sitio del aterrizaje*

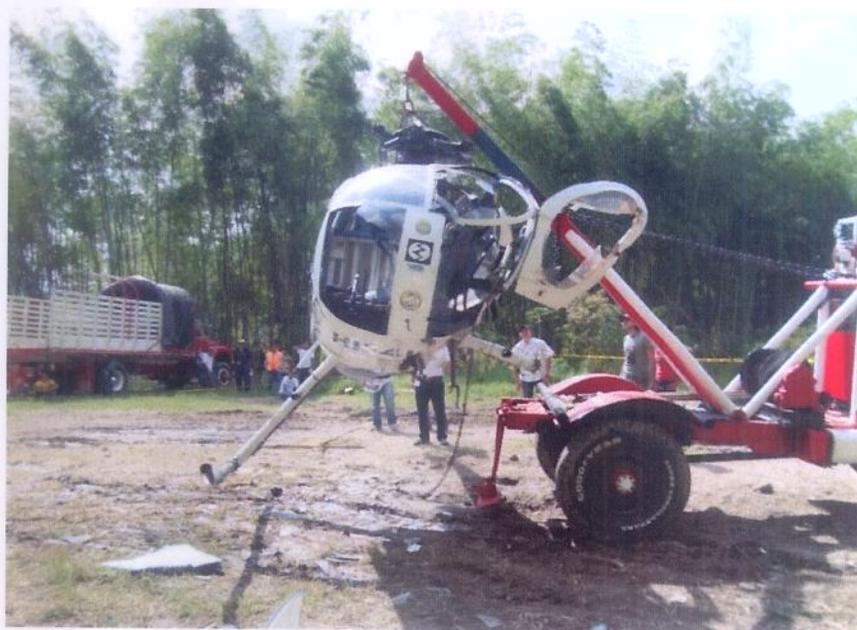
De acuerdo a las evidencias encontradas en el campo, la aeronave quedó de manera compacta con todas sus partes en el sitio del accidente, con claras evidencias de un descenso pronunciado con impacto contra el terreno que produce la muerte del piloto. Así mismo, la aeronave efectuó contacto por el lado izquierdo (Piloto), lo cual aumentó el riesgo del mismo con los resultados ya conocidos.

*Labores de remoción de los restos de la aeronave*

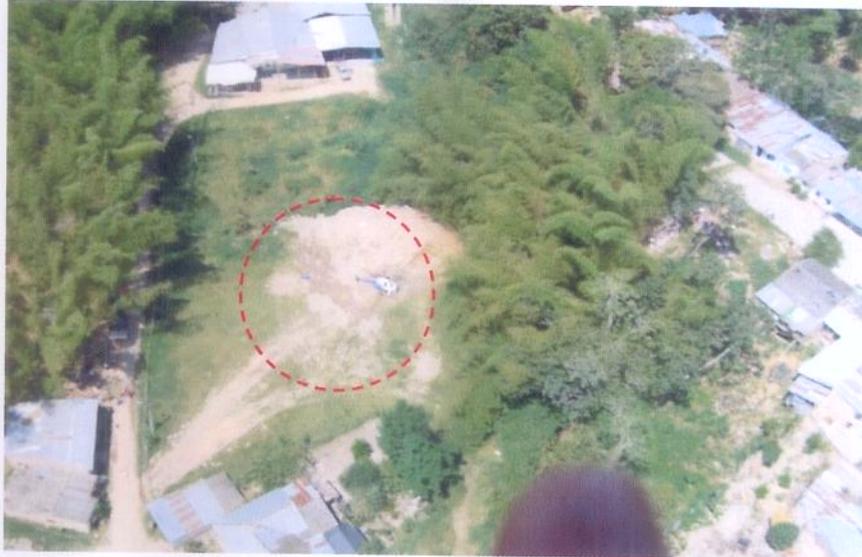
El accidente ocurrió en un campo abierto en el perímetro urbano de la población de Pitalito (Huila), durante el inicio de la aproximación al sitio de aterrizaje, el cual correspondía a un sitio utilizado por la Policía Nacional como helipuerto de aterrizaje durante la operación del transporte de valores. La aeronave se precipitó a tierra aproximadamente 450 metros antes del sitio seleccionado en un área abierta en cercanía de viviendas y justo antes de entrar a la zona poblada.

*Sitio del accidente (campo ubicado en el perímetro urbano de Pitalito)*

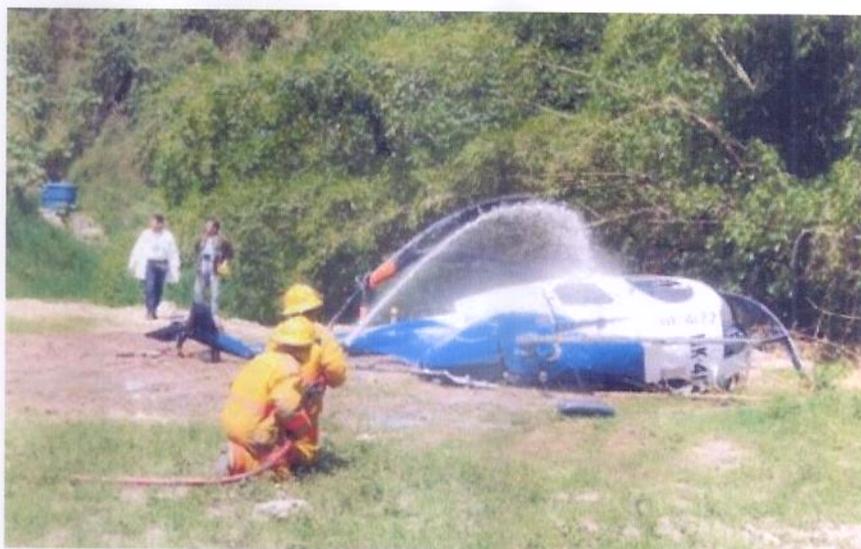
Aunque el accidente ocurrió fuera de una facilidad aeroportuaria, las acciones de salvamento y rescate se ejecutaron de manera inmediata por el personal de la Policía Nacional y Bomberos de la localidad, quienes acudieron al sitio inmediatamente después a la ocurrencia del accidente, evacuando sus ocupantes al Hospital Departamental San Antonio de Pitalito.

*Labores de rescate y reacción a posible incendio*
