**UNIDAD ADMINISTRATIVA ESPECIAL DE AERONÁUTICA CIVIL
SECRETARIA DE SEGURIDAD AÉREA**

INFORME ACCIDENTE DE AVIACIÓN

MATRICULA:	HK-4183
MARCA:	BELL
MODELO:	206 B
PROPIETARIO:	CATA AIR S.A.
EXPLOTADOR:	AEROLINEAS DEL PACIFICO LTDA. (ALPA LTDA.)
LUGAR DEL ACCIDENTE:	02 MN AL SUR DE PLANADAS N-03°09'10" W-75°38'54" MPIO. PLANADAS-TOLIMA
FECHA DEL ACCIDENTE:	15-OCTUBRE-2008
HORA DEL ACCIDENTE:	10:40 H.L.

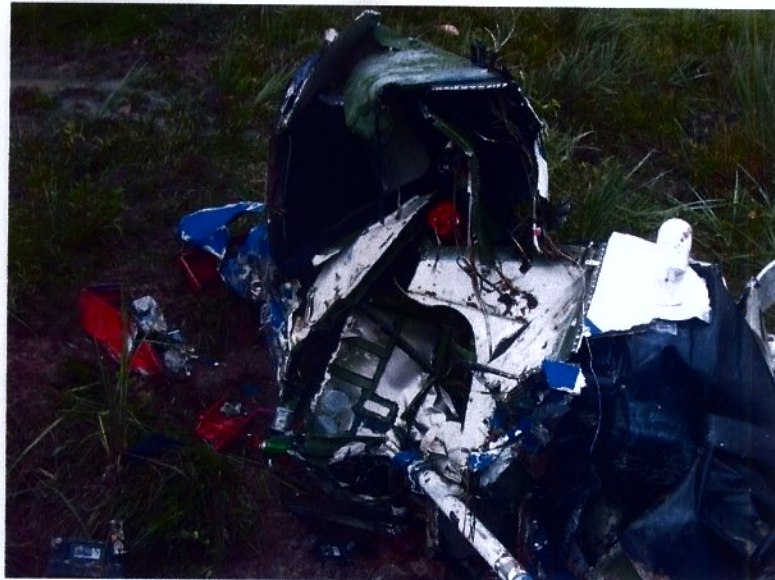
Vista general del estado de destrucción de la aeronave

La aeronave sufrió destrucción total por impacto, No se presentó incendio post-impacto.

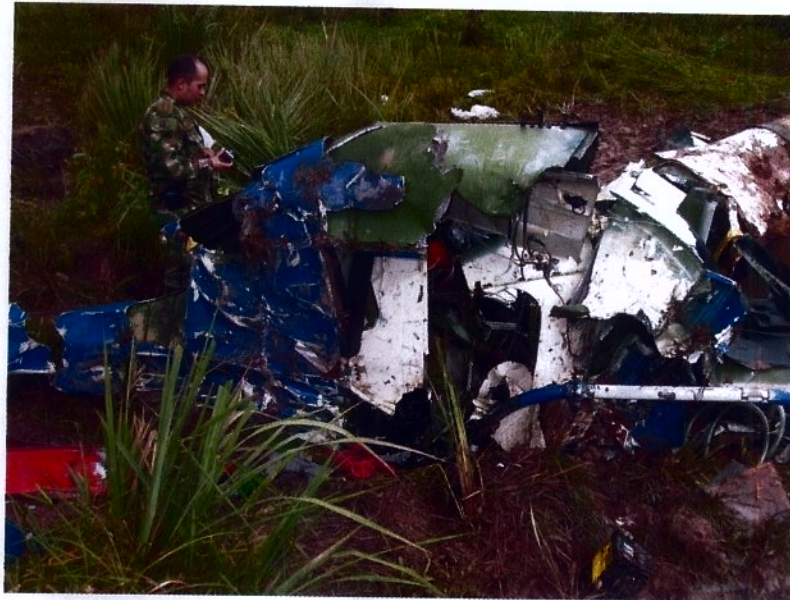
Célula de Tripulación y Pasajeros, Sección Motor y Transmisión

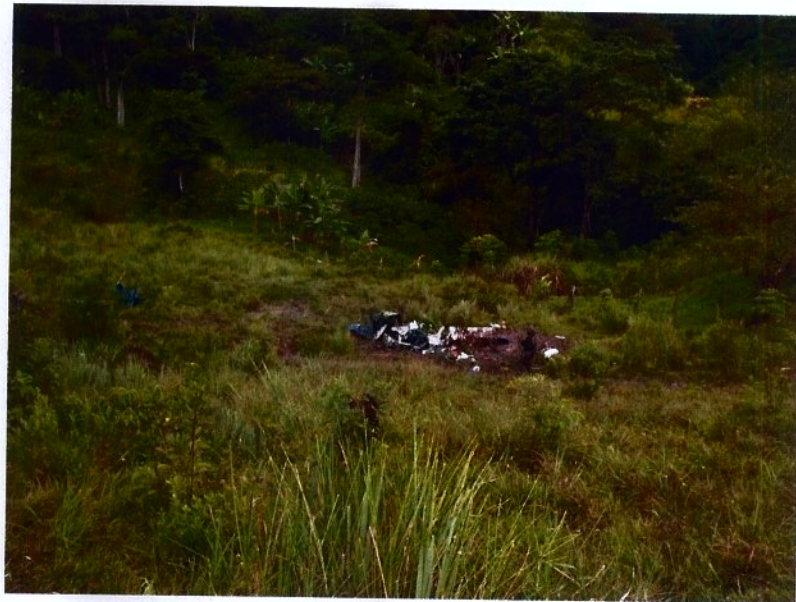
La aeronave una vez impactó con el terreno se produjo su destrucción total debido al severo impacto contra el mismo. Las huellas dejadas por la aeronave no evidenciaron mayor desplazamiento en tierra, igualmente no se observaron impactos previos con obstáculos tales como líneas de tendidos eléctricos, aves o vegetación antes del contacto con el terreno que produjo su destrucción.

Panorámica general del área del accidente

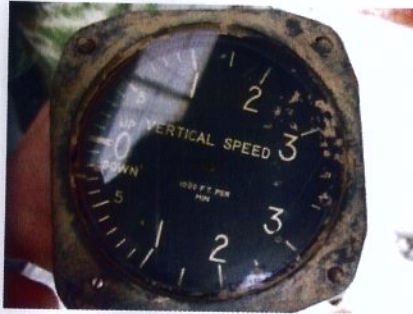
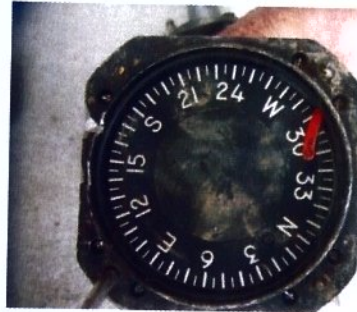
Indicadores de descenso y giróscopo direccional

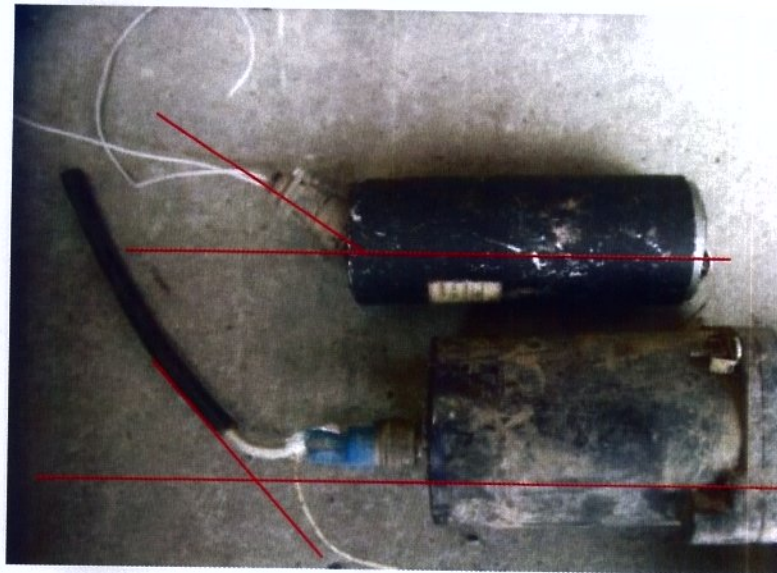
El ángulo en que se evidencia el impacto en la parte posterior de los instrumentos correspondió a un promedio de 39°.

Angulo marcado en la parte posterior de los instrumentos

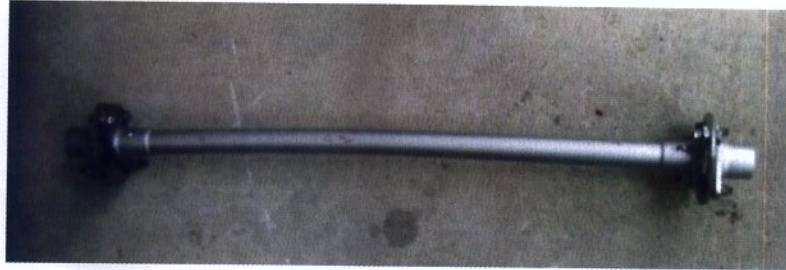
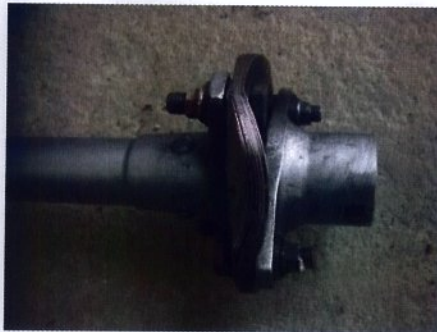
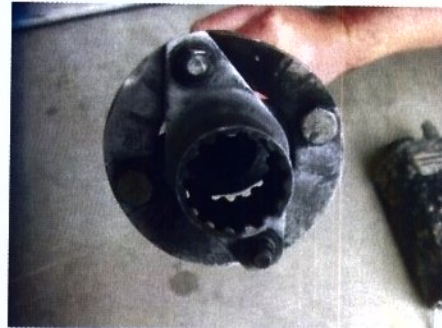
Se recuperó el eje flotante del rotor de cola, sin evidencia de daños por rotación y con un ligero dobléz en su cuerpo además de una abolladura en el acople, los dientes de los engranajes no tienen daños visibles ni tienen evidencia de parada súbita.

Estas indicaciones permiten suponer que este eje giraba a bajas revoluciones en el momento del impacto y que salió despedido en la secuencia de impacto luego del contacto principal con el terreno.

Eje flotante impulsor del rotor de cola

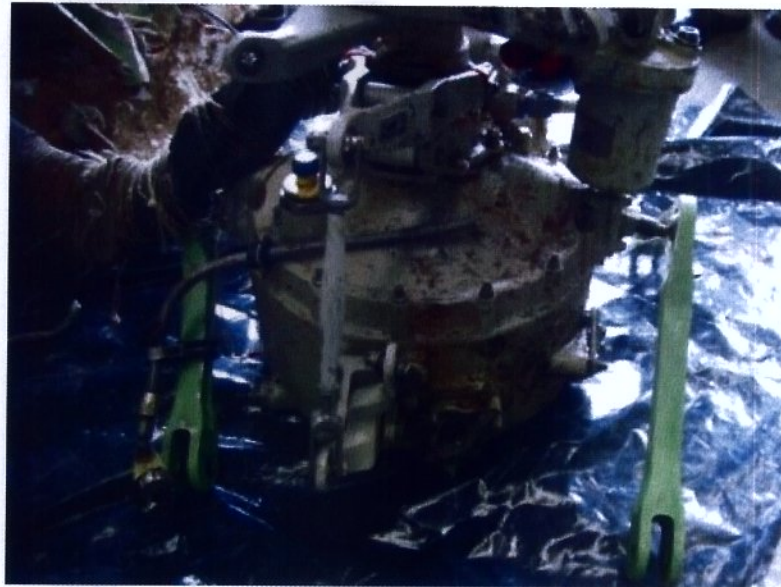
La transmisión de esta aeronave se encontró sin daños evidentes en los engranajes internos ni en la cubierta exterior; de la misma manera no se observaron decoloraciones o daños en la pintura por cambios termales.

El montante izquierdo estaba suelto y ausente mientras que el derecho estaba aún en su sitio con evidentes deformaciones por el impacto.

Estado final de la transmisión principal

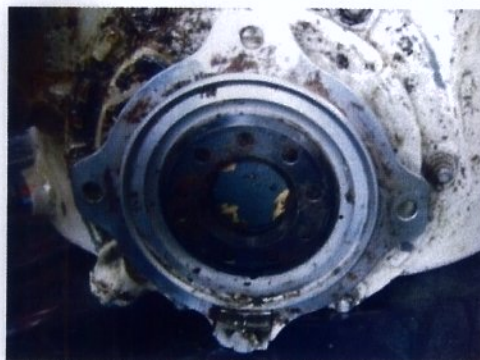
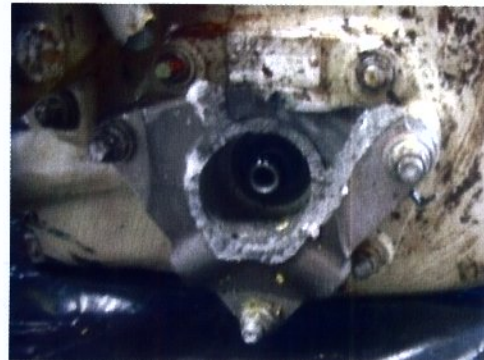
El acople del eje impulsor principal se mueve con la mano y está libre de daños aparentes. El acople para la caja de accesorios está dañado pero no muestra evidencia de que hayan sido realizado por rotación, el eje de acople si presenta ligera evidencia de daños en sus dientes.

Acoples de accesorios y del eje impulsor principal

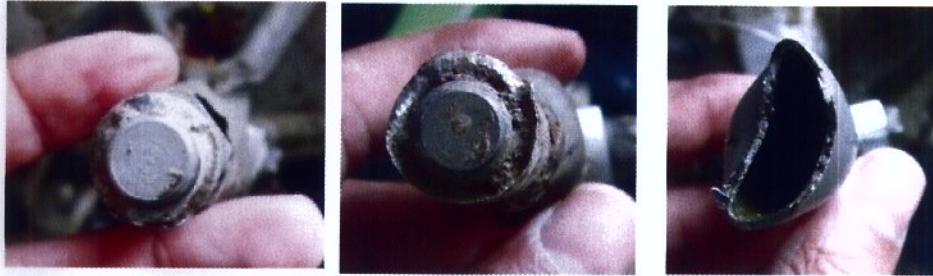
Las varillas que están montadas sobre ellas para los controles de vuelo estaban fracturadas con señales de fallas súbitas, propias de la separación del rotor principal en la secuencia del impacto.

Detalle de las fracturas de las varillas de controles

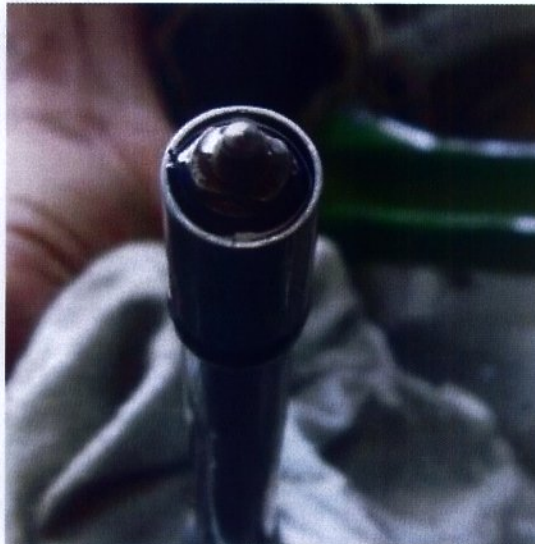
El detector de partículas metálicas se encontró limpio y sin evidencia de activación por este motivo, aún poseía aceite y estaba correctamente colocado en su lugar.

Detector de partículas metálicas de la transmisión

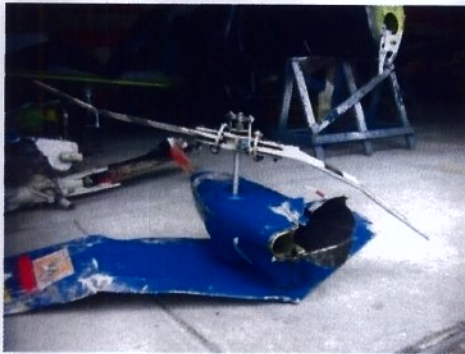
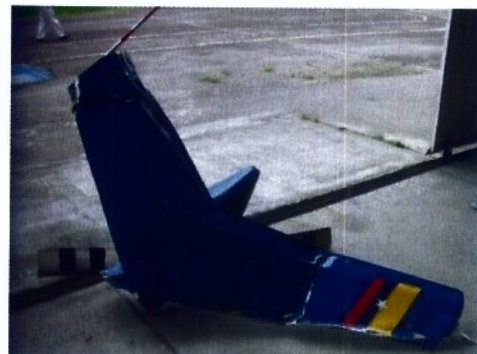
El conjunto del rotor de cola se encontró completo y unido aún a su estructura, las palas exhibían dobleces opuestos, similares a los observados en un impacto a baja velocidad de rotación.

Esta teórica de baja velocidad de rotación también se observa en la ausencia de daños por rotación en el cuerpo de las palas y los bordes de ataque, a pesar de que este rotor quedó separado del resto de la aeronave a unos 6 metros de distancia. El estabilizador vertical muestra daños en su costado derecho indicando que lo abolló una fuerza desde esa dirección, ya sea por rotación de la aeronave a la izquierda o por producirse daños focalizados durante el accidente. El protector de la cola de forma tubular no mostró daños mayores a la estructura, sugiriendo que la actitud de impacto no fue de una nariz arriba pronunciada o más allá del toque de la cola con el piso que es de unos 6° a 7° en condiciones normales.

Rotor de cola

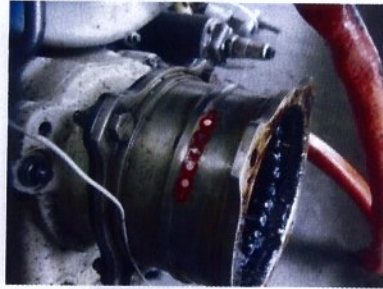
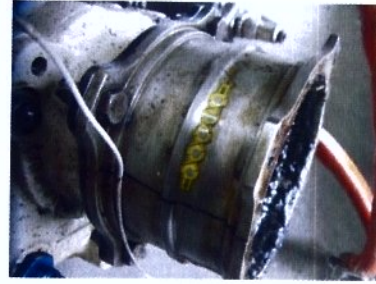
El motor estaba desacoplado del resto de la aeronave y mostraba daños en la tobera izquierda y desconexión de las líneas que lo unen a la estructura. El acople del motor a la transmisión estaba libre de rotación y el embrague funcionó de manera normal al ser girado con la mano, las calcomanías de temperatura muestran que al menos dos de los cuatro elementos termo sensibles habían cambiado de color en la cinta de categoría roja y los cuatro de los elementos habían cambiado de color en la cinta de categoría amarilla (ver fotografías); la otra calcomanía de categoría roja tenía los cuatro elementos de color blanco (condición normal).

Esto puede indicar un aumento en la temperatura del embrague a un rango mayor del permitido por el manual de mantenimiento.

Cambios de color en los elementos termo sensibles (calcomanía roja con dos sensores oscuros y calcomanía amarilla con los cuatro sensores oscuros)

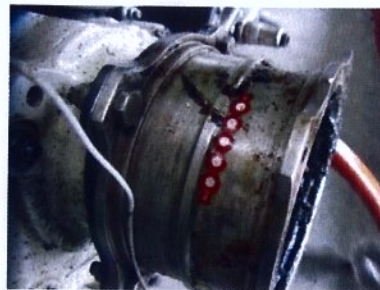
Condiciones normales de los cuatro sensores termo sensibles de la calcomanía roja

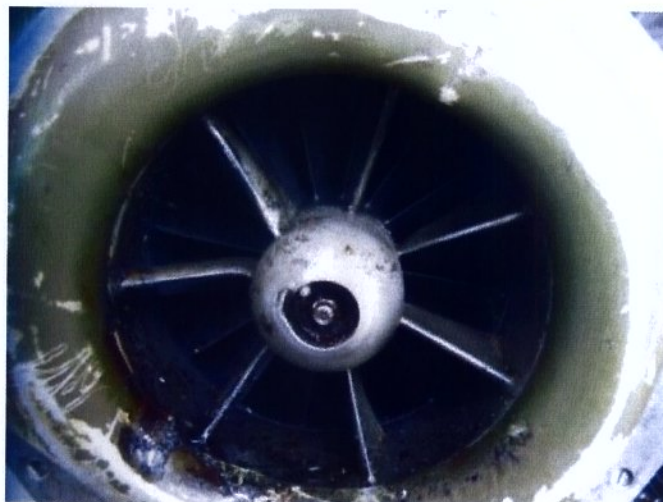
El compresor y su entrada se encontraron sin mayores daños o deformaciones, había presencia de algún tipo de suciedad y aceite, los alabes no muestran daños aparentes en sus cuerpos y al intentar mover las ruedas no fue posible.

Aspecto del compresor

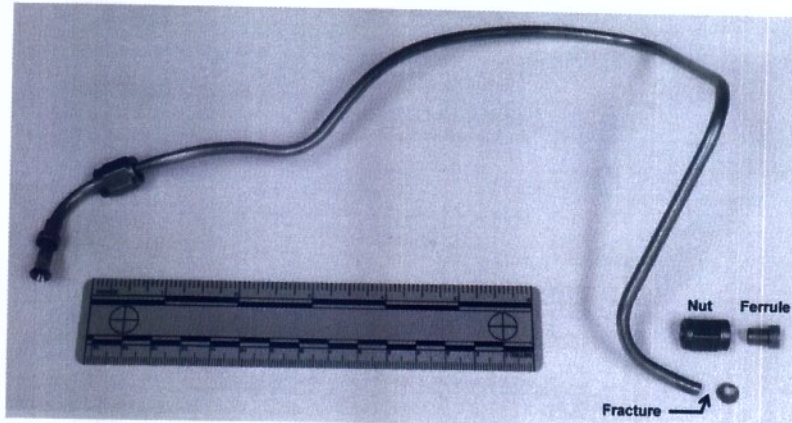
1. la línea de presión de aceite de la caja de accesorios a la parte frontal, presentó fractura por fatiga de altos ciclos, la fatiga fue progresiva casi en sus 360° antes de que la fractura final ocurriera por sobre torque.
2. Marcas en la superficie exterior del diámetro del tubo cerca del origen de la fractura fue observada.
3. La micro estructura química del tubo estaba conformada de acuerdo a los requerimientos de ingeniería.
4. Las balineras #2 y #8 mostraron daños térmicos consistentes en reducción del flujo de aceite en las mismas.
5. El daño en la balinera # 2 fue esperado debido a la falta de aceite por la fractura del tubo de presión de la caja de accesorios.

Vista general de la fractura en la línea de presión de aceite

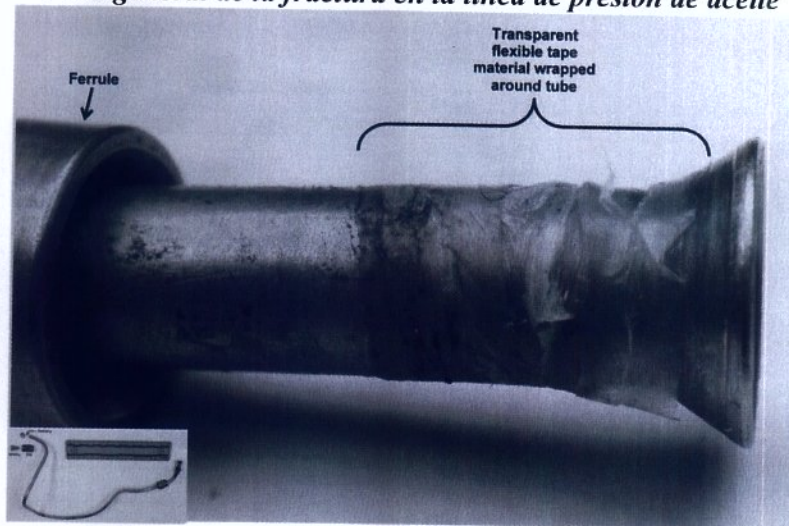
Fotografía del lado opuesto al fracturado en la línea de presión de aceite, el diámetro del lado exterior del tubo fue cubierto con una cinta flexible

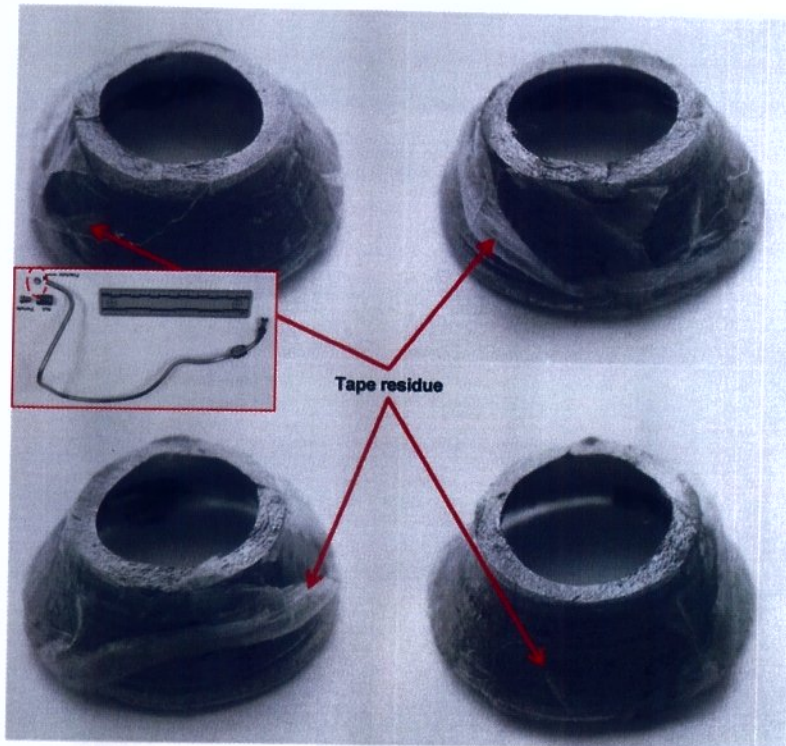
Extremo de la línea fracturada, se observan residuos de cinta flexible, igualmente que el otro extremo de la línea había sido reforzado y aumentado el diámetro con cinta

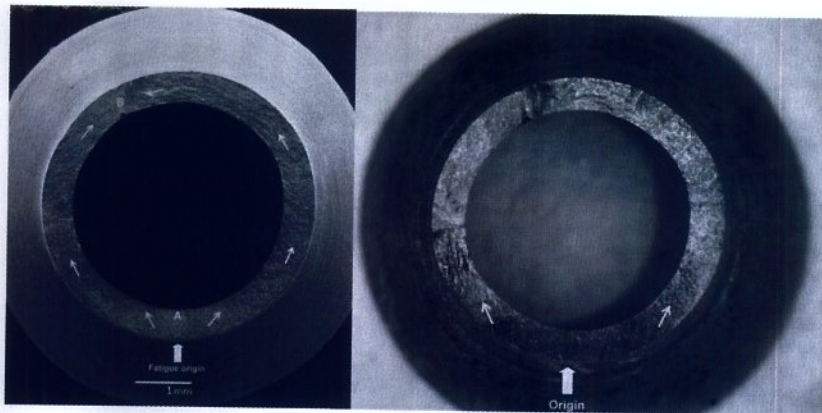
Extremo final de la línea fracturada, la flecha grande indica el inicio de la fatiga y las flechas pequeñas la dirección de la progresión de la misma (Lente de 20X)

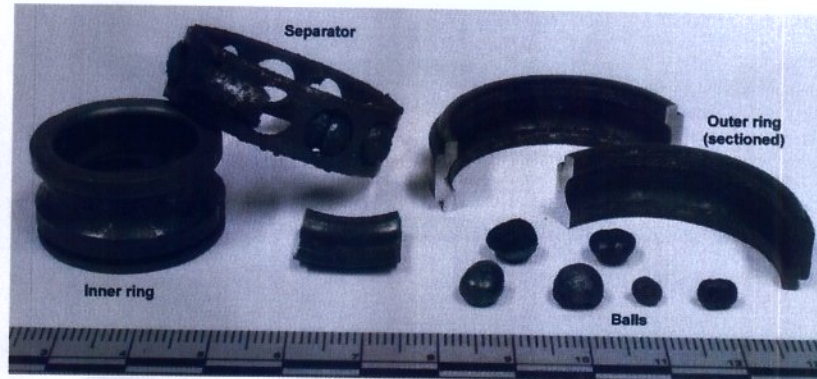
***Balinera # 2***

- La balinera #2 fue encontrada frenada por exposición a alta temperatura por falta de aceite.
- La balinera #2 ^{1/2} estaba en su lugar, giró libremente y estaba húmeda con aceite.
- La balinera # 5 estaba en su lugar, giró libremente y estaba húmeda con aceite.
- Las balineras # 6 y #7 estaban en su lugar con mínimo aceite.
- La balinera #8 fue encontrada frenada por exposición a alta temperatura por falta de aceite.
- Bomba de excavación: Los elementos de excavación y cavidades correspondientes a las balineras # 6, #7, #1 y# 8 tenían marcas mínimas.

Condición final de las balineras # 2 y # 8 del motor (después de desensambladas)

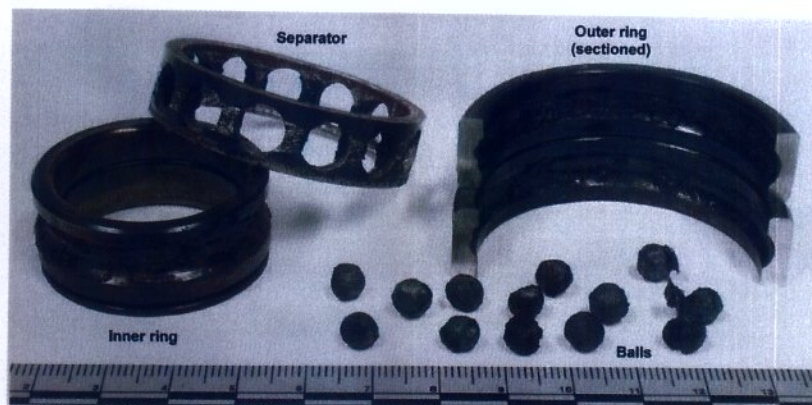
***Balinera # 8***

6. La balinera #8 sufrió daño inmediatamente después de la balinera #2 debido a la falta de aceite causada por la fractura del tubo de presión de aceite.

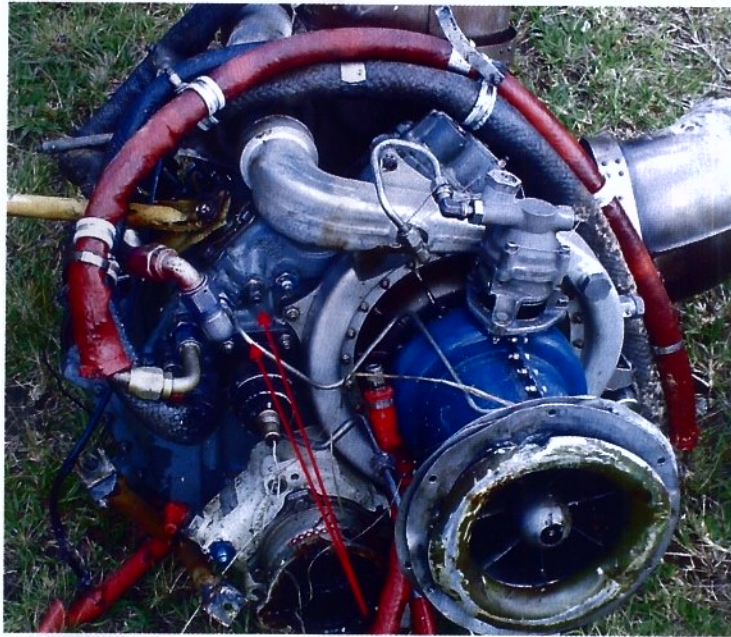
Finalmente durante la inspección post-accidente efectuada al motor se evidenció la fractura de la línea debido a fatiga de material y la presencia de residuos de cinta de teflón en la misma.

Línea de presión de aceite que presentaba el escape antes del accidente, la cual evidenció residuos de cinta de teflón en su superficie exterior

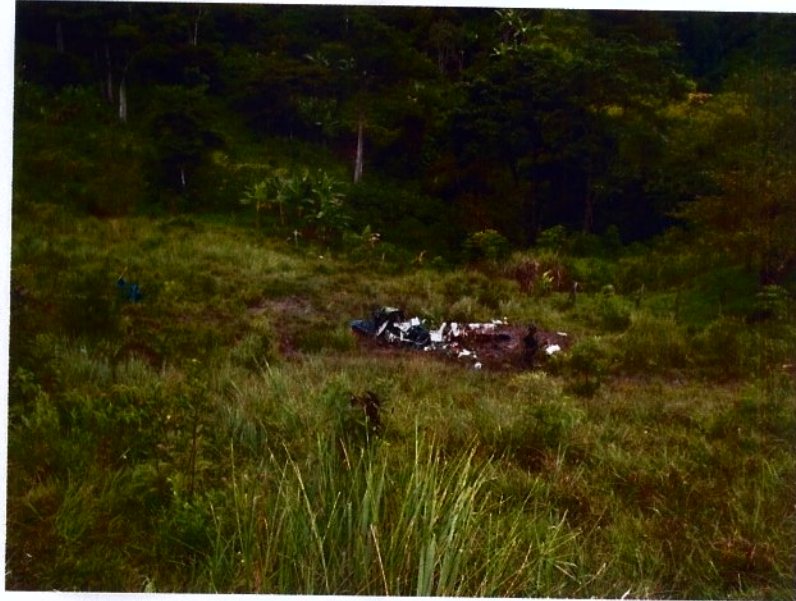
En relación a las evidencias del impacto, teniendo en cuenta el estado de destrucción de la aeronave y su limitado desplazamiento, se entiende que el Piloto efectuó un contacto con la tierra con mínima velocidad horizontal y alto régimen de descenso, relacionándose este ya sea con mínima aplicación de colectivo produciendo un alto régimen de descenso y mínima o nula amortiguación del impacto o por lo contrario con alta aplicación de colectivo a una altura mayor a 200 pies sobre el terreno, produciéndose la disminución de

las revoluciones requeridas para una autorrotación y generando el impacto contra el terreno sin sustentación.

Evidencias de impacto con alto régimen de descenso, mínima velocidad horizontal y escasa o nula amortiguación del impacto

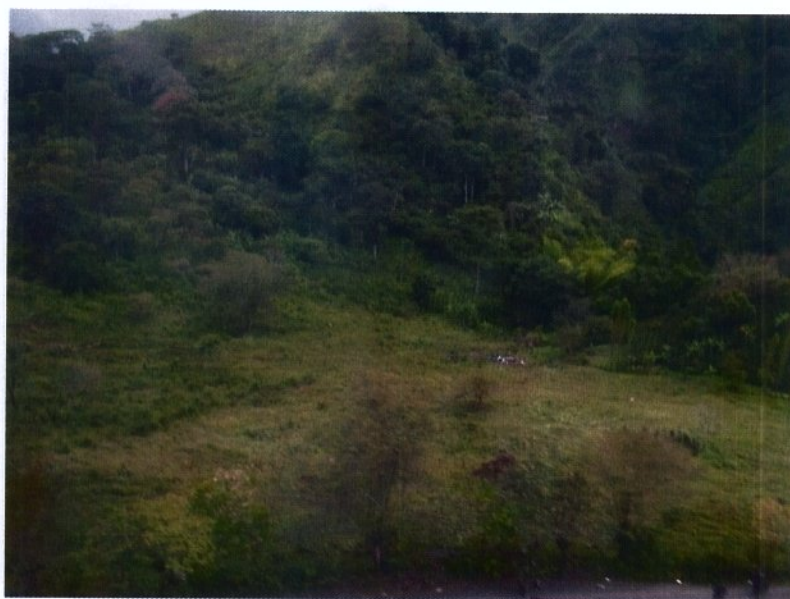
Topografía general del área accidente en campo abierto a 4.600 Ft.
