COL-10-32-GIA

INFORME FINAL DE ACCIDENTE

Accidente ocurrido el día 18 de Diciembre de 2010 a la aeronave AEROCOMP CA7, Matrícula HK 4326- G en el Aeropuerto Santa Ana de Cartago Valle.

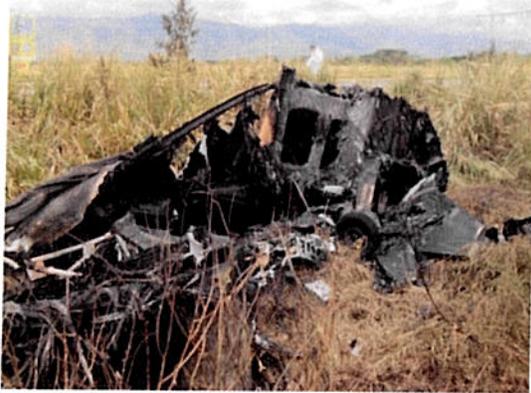
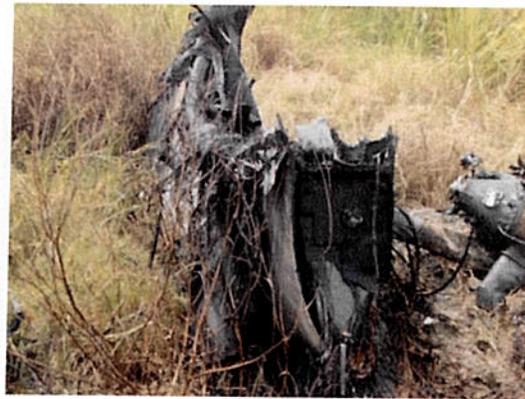
Estado final de la Aeronave

A consecuencia del impacto contra el terreno y posterior incendio la aeronave quedo totalmente destruida.

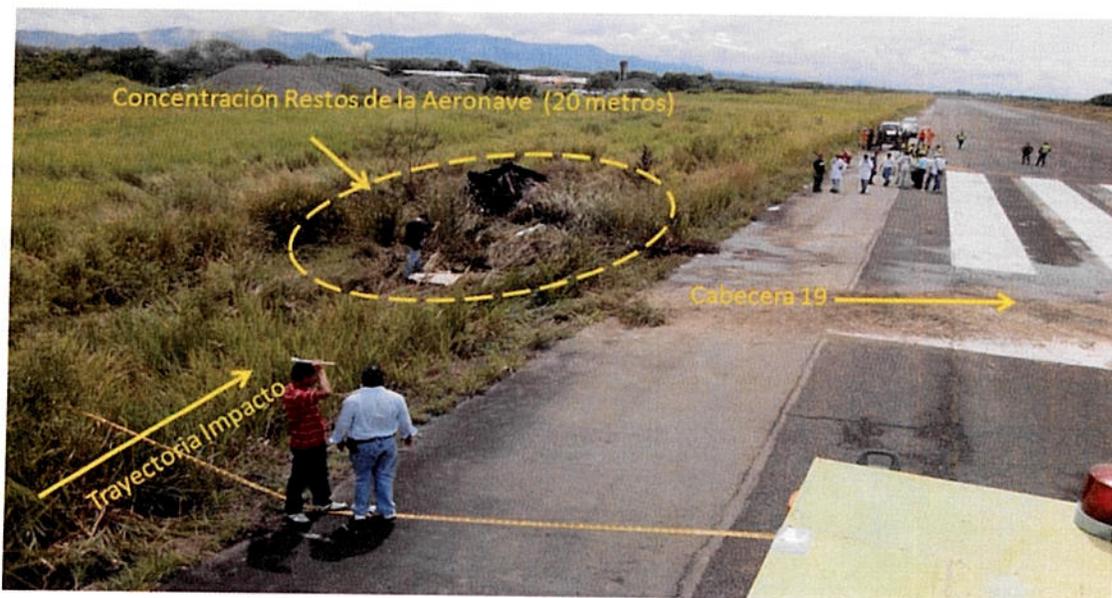
La aeronave sufrió destrucción total por impacto contra el terreno. De acuerdo a informe del controlador vio la aeronave en final y desplazándose hacia la izquierda de la cabecera 19. El impacto inicial se presentó a 7 metros de la zona de seguridad cabecera 19 lado izquierdo quedando los restos de la aeronave concentrados aproximadamente en un radio de 20 metros a la redonda

Impacto de la Aeronave Respecto a la cabecera 19

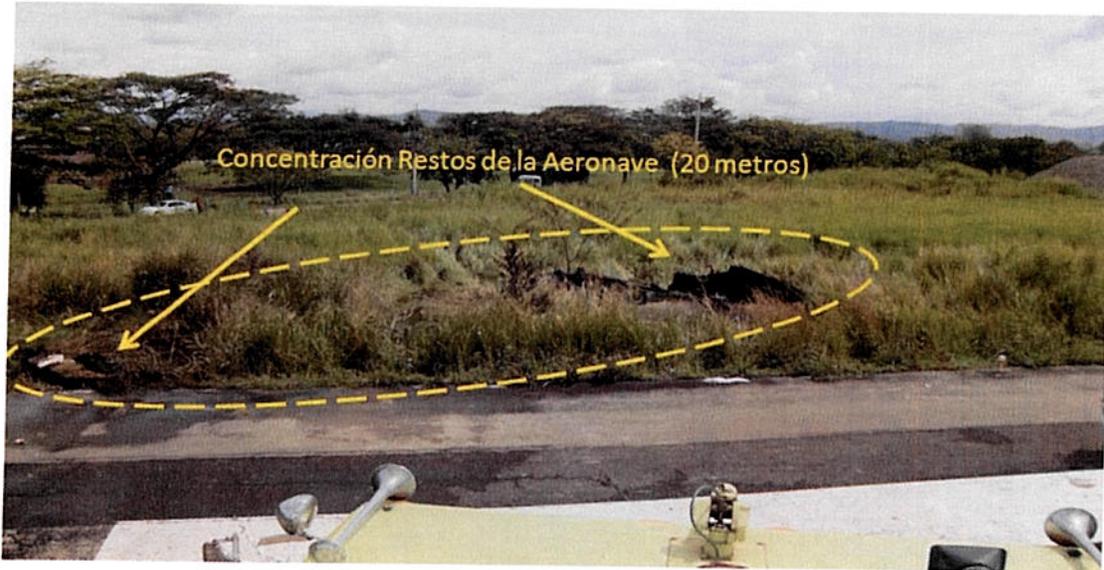
Concentración Restos de la Aeronave

La aeronave al ser fabricada en material compuesto y debido a la cantidad de combustible que llevaba a bordo 120 galones de acuerdo al recibo de tanqueo, a consecuencia del impacto contra el terreno se origino un incendio el cual destruyo totalmente la aeronave.
