INFORME ACCIDENTE DE AVIACIÓN

MATRICULA:	HK-4418 G
MARCA:	CESSNA
MODELO:	172 N
PROPIETARIO:	ACADEMIA DE PILOTAJE DE AVIONES Y HELICOPTEROS LTDA. ACAHEL LTDA.
EXPLOTADOR:	ACAHEL LTDA.
LUGAR DEL ACCIDENTE:	270 METROS APROX. ADELANTE DE LA CABECERA 02 DEL AEROPUERTO SANTIAGO VILA FLANDES-TOLIMA
FECHA DEL ACCIDENTE:	28-MAYO-09
HORA DEL ACCIDENTE:	09:50 H.L.

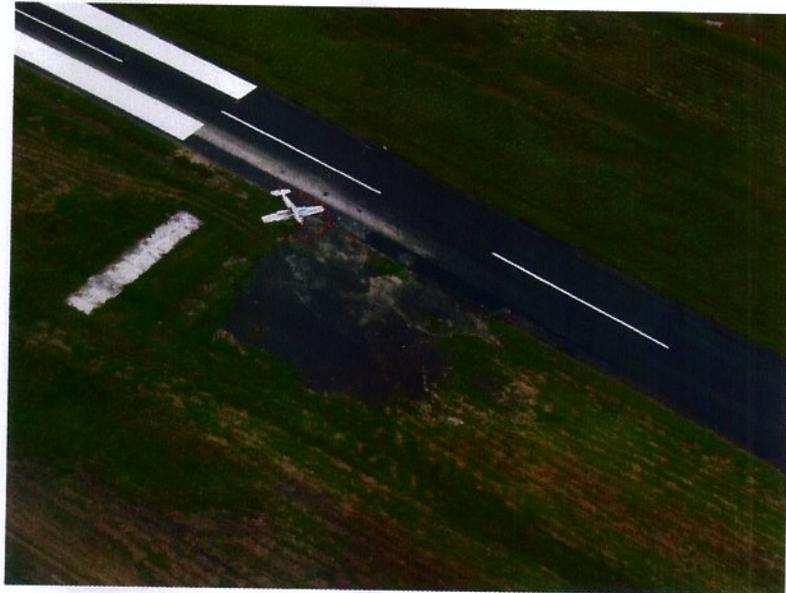
Vista general del lugar del accidente

La aeronave quedó invertida en el margen izquierdo de la pista 02 aproximadamente a 270 metros de la cabecera con daños estructurales en sus planos, tren de nariz, motor, fuselaje y empenaje. La secuencia del impacto correspondió al contacto inicial del plano izquierdo con los arbustos al costado de la zona de seguridad izquierda, seguido de la aplicación de potencia para recuperar el control de la aeronave, siendo este imposible siguiendo con el impacto del plano derecho y finalmente produciéndose el capoteo de la aeronave sobre su eje lateral, la aeronave se detuvo en el borde izquierdo de la pista con claras evidencias de daños estructurales mayores.

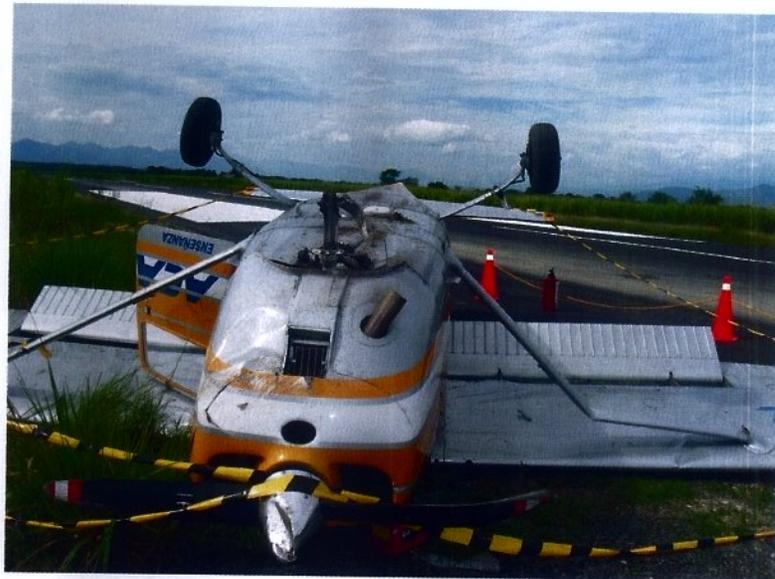
La aeronave sufrió daños estructurales en su tren de nariz, spinner de la hélice, hélice doblada, montante del plano derecho doblado, daños en la piel del los planos, punta del plano derecho rota, abolladura borde de salida plano izquierdo, estabilizador vertical abollado y plexiglás frontal cabina de pilotos roto entre otros.

Estado final de la aeronave, se observan daños en los planos y tren de aterrizaje
