COL-10-30-GIA

# INFORME FINAL DE ACCIDENTE

**Accidente ocurrido el día 06 de Noviembre de 2010 a la aeronave DC-3, Matrícula HK-4700 en la Pista de Guerima, Departamento del Vichada.**

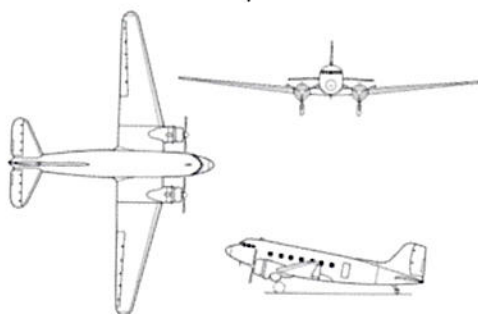
*Apariencia general de la aeronave DC-3*

La aeronave al efectuar el aterrizaje presenta fuga del sistema hidráulico lo cual origina falla en el sistema hidráulico ocasionando la pérdida de presión del sistema y por ende que no se presentara una efectiva acción de frenado. Se presentaron daños estructurales en el plano derecho, doblamiento de la palas de las hélices y abolladuras en el capot parte inferior del motor izquierdo.

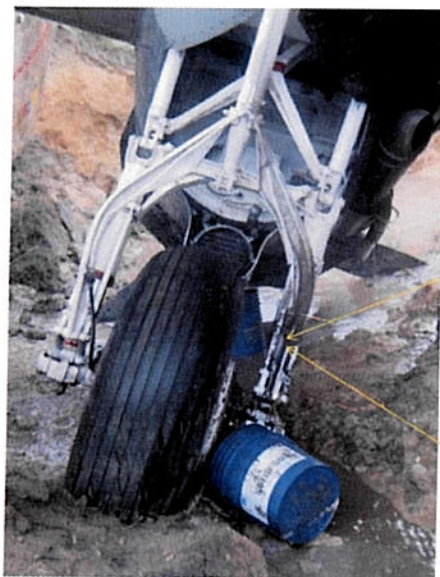
En la inspección post-accidente efectuada en el sitio del accidente y con el fin de determinar que origino la falla del sistema hidráulico se encontró rota la manguera de su acople que sirve al conjunto de freno exterior ubicada en la llanta principal derecha del tren principal derecho la cual origino la fuga del fluido hidráulico ocasionando la pérdida de presión del sistema y por ende que no se presentara una efectiva acción de frenado.

Acople manguera del sistema de frenos

La ruptura de la manguera del acople del conjunto de frenos del tren principal derecho la cual origino la fuga del fluido hidráulico ocasionando la pérdida de presión del sistema y por ende que no se presentara una efectiva acción de frenado.

Para que a través de la Jefatura de Mantenimiento y Dirección Control Calidad, se efectúen pruebas funcionales en tierra más exigentes a las mangueras instaladas en los conjuntos de los frenos del sistema hidráulico de sus aeronaves durante las diferentes inspecciones programadas.

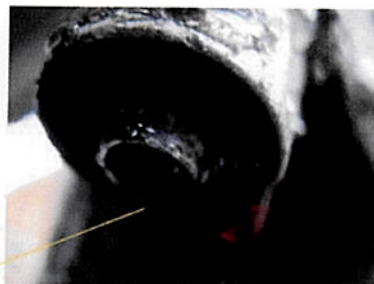
Manguera que va al conjunto de frenos

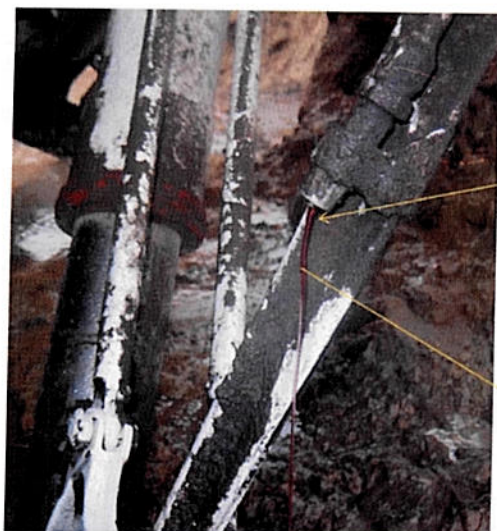
Inspeccionado el ensamble se pudo determinar que la manguera presentaba hilos deshilachados que ocasionaron al momento de aplicar presión a los frenos el desacople de la misma.

Hilos deshilachados manguera sistema de frenos

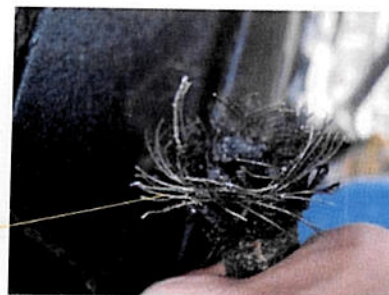
Escapa Fluido Hidráulico

Al efectuarse la inspección post-accidente se pudo determinar que el sistema hidráulico presento una falla en la acción de frenado como consecuencia de la ruptura de la manguera del acople del conjunto de frenos del tren principal derecho la cual origino la fuga del fluido hidráulico ocasionando la perdida de presión del sistema.
