INFORME FINAL ACCIDENTE

COL-14-24-GIA

Colisión contra terreno después del despegue

Piper 31-250, Matrícula HK4755

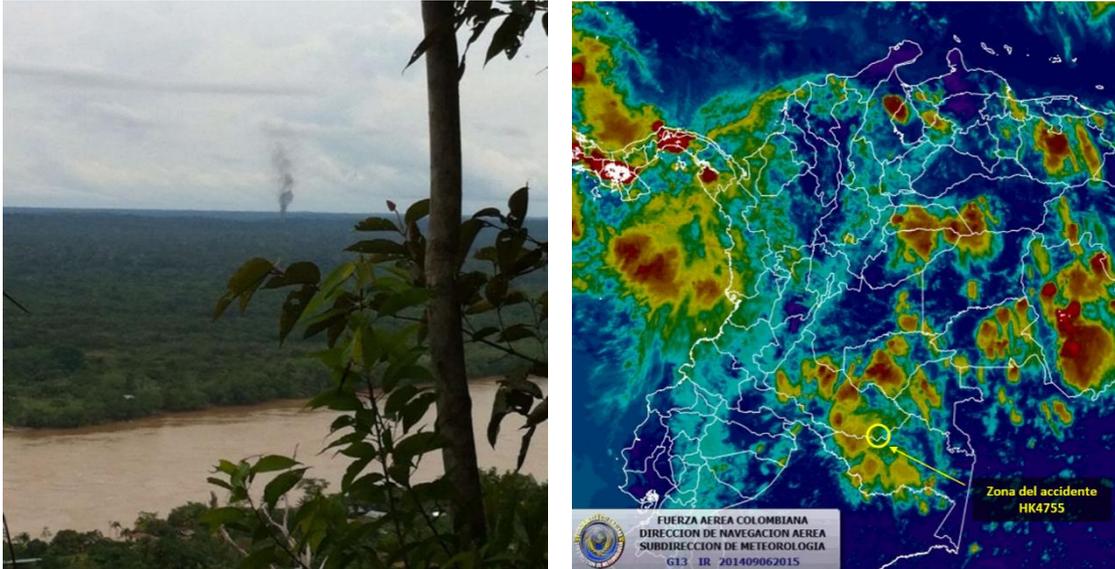
Teniendo en cuenta una toma fotografía proporcionada por un testigo una vez ocurrió el accidente, declaraciones del personal en tierra y la imagen satelital en canal infrarrojo a la hora del accidente, las condiciones predominaban con una visibilidad mayor a 10km, viento en calma, nubosidad dispersa no convectiva, sin fenómenos meteorológicos adversos presentes, así mismo, la temperatura a la hora oscilaba entre los 27°C. Las condiciones meteorológicas no tuvieron influencia en el accidente.

*Condiciones meteorológicas apreciables al momento del accidente.
A la izquierda se observa la columna de humo proveniente de la aeronave HK4755*

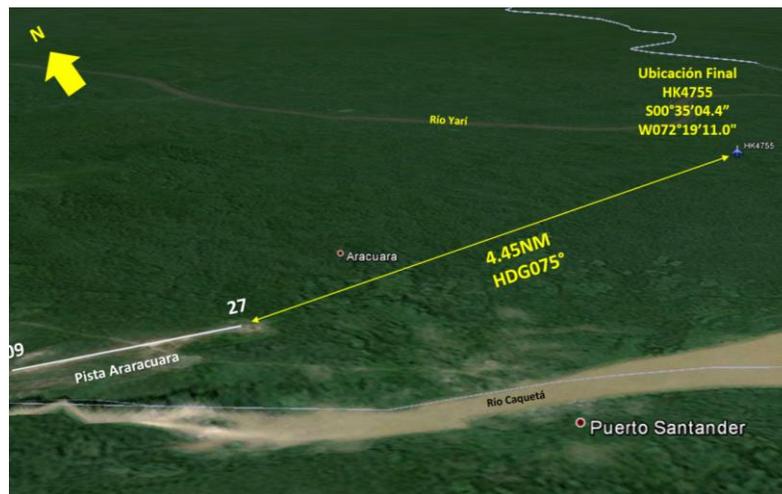
El lugar del accidente se encontraba a 075° y 4,45NM de la cabecera 29 del aeródromo de Aracuara. La aeronave quedó ubicada en las coordenadas $S00^\circ35'04.4''$ $W072^\circ19'11.0''$ con una elevación de 133pies y una pendiente de 10° .

Ubicación de la aeronave respecto a la cabecera 29

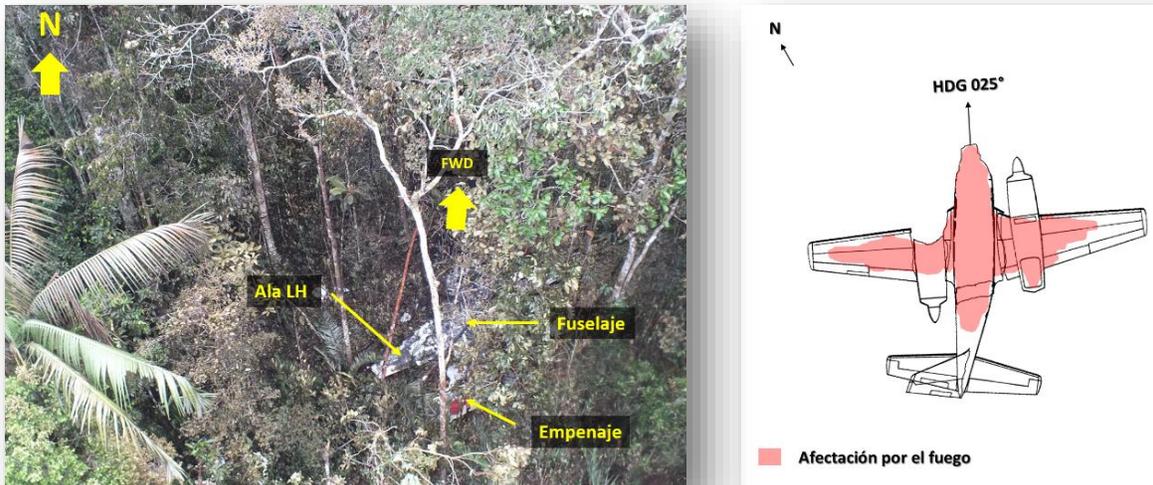
Los restos de la aeronave quedaron compactos en un radio de 6mts. La aeronave describió una entrada contra el terreno con alto ángulo y baja velocidad. La aeronave impactó la

superficie del terreno con la parte ventral del fuselaje con evidencia de alta componente vertical y escasa velocidad horizontal, típica de un impacto “calcado”, “en plato”.

Identificación y disposición final de los restos aeronave HK4755

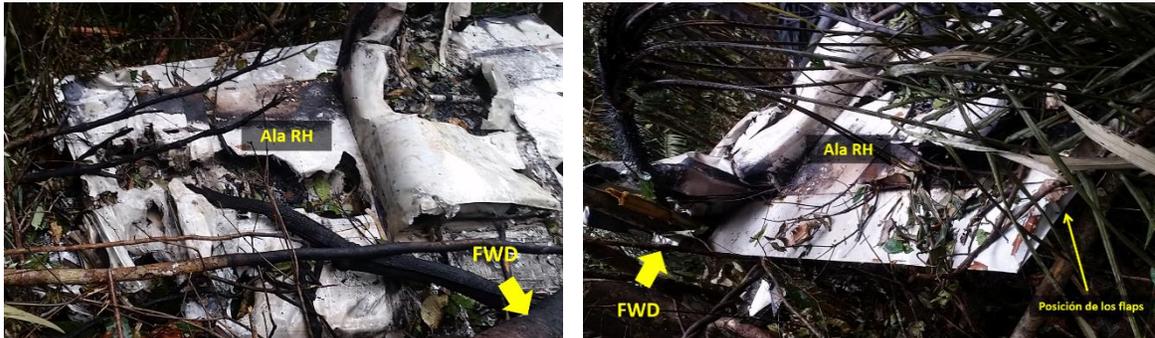
- No presentó desprendimiento al fuselaje durante el impacto.
- Mostró alto grado de afectación por el fuego post impacto.
- Los flaps se encontraron retraídos al igual que el tren de aterrizaje.
- Se desprendió la sección de punta de plano durante el impacto.

Condición final del ala derecha (RH) vista superior (foto izquierda), vista trasera (foto derecha)

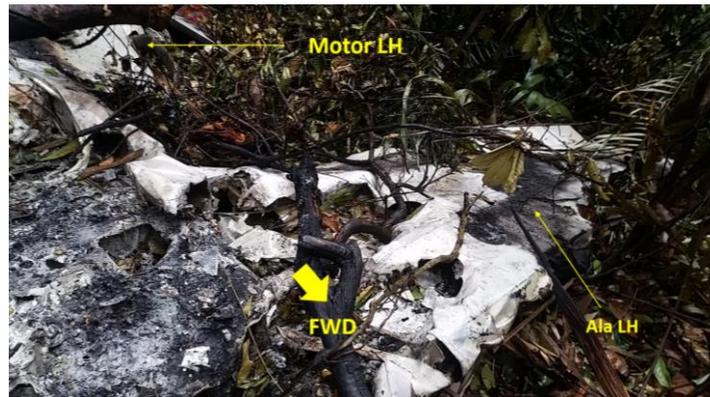
- No presentó desprendimiento al fuselaje durante el impacto.
- Mostró alto grado de afectación por el fuego post impacto.
- Los flaps se encontraron retraídos al igual que el tren de aterrizaje.
- Se encontró completo sin separación de la punta de plano.
- El motor se desprendió del montante del plano.

Condición final del ala izquierda (LH) vista superior

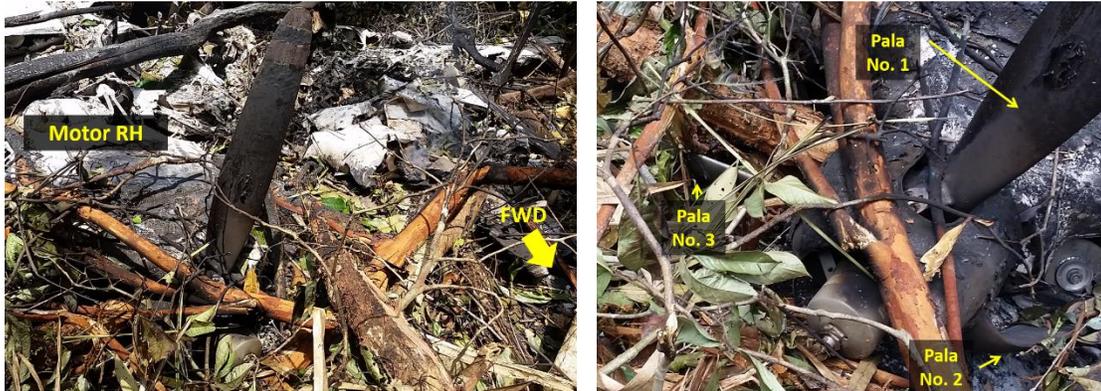
- Se encontró en posición normal (No invertido) y anclado a la estructura del plano derecho.
- Se evidenció afectación prominente por el fuego post-impacto.
- La hélice se encontró unida al flanche del cigüeñal del motor con separación del spinner.
- Las tres (3) palas de la hélice se encontraron unidas sin evidencia de separación.

- Dos (2) de las palas de la hélice (Palas No. 1 y 3) se encontraron íntegras sin presentar deformación o rulo en sus puntas con alta probabilidad de producción nula de potencia al momento del impacto contra el terreno.
- Una (1) de las palas (Pala No. 2) evidenció deformación por impacto contra el terreno.

Condición final del motor derecho (RH) y estado final de las palas de la hélice (foto derecha)

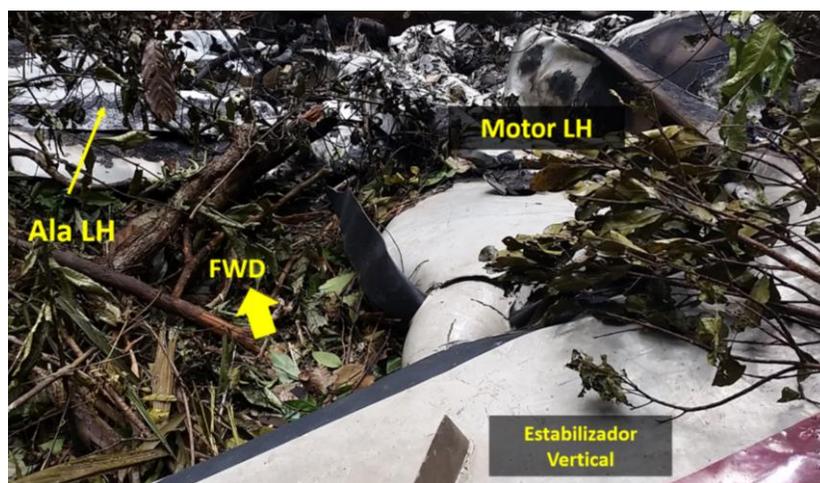
- Se encontró separado del montante del plano izquierdo en posición normal (No invertido).
- No presentó afectación significativa por el fuego post-impacto.
- La hélice se encontró unida al flanche del cigüeñal del motor.
- Dos (2) de sus palas evidenciaron deformación en su longitud con separación de la punta de la pala con alta probabilidad de producción de potencia al momento del impacto contra el terreno.

Condición final del motor izquierdo (LH) y palas de la hélice
