**UNIDAD ADMINISTRATIVA ESPECIAL DE AERONÁUTICA CIVIL  
SECRETARIA DE SEGURIDAD AÉREA**

**INFORME TÉCNICO DE ACCIDENTE DE AVIACIÓN CON FINES DE  
PREVENCIÓN**

<b>MATRÍCULA:</b>	<b>HK-714 E</b>
<b>MARCA:</b>	<b>CESSNA</b>
<b>MODELO:</b>	<b>A 188 A</b>
<b>PROPIETARIO:</b>	<b>AERO SANIDAD AGRÍCOLA S. en C. (ASA S. en C.)</b>
<b>EXPLOTADOR:</b>	<b>AERO SANIDAD AGRÍCOLA S. en C.</b>
<b>LUGAR DEL ACCIDENTE:</b>	<b>FINCA CARICARI, CTO. PUENTE BOMBA, (GUAJIRA) N-11°18'28", W-73°09'42.9"</b>
<b>FECHA DEL ACCIDENTE:</b>	<b>30-NOVIEMBRE-2008</b>
<b>HORA DEL ACCIDENTE:</b>	<b>07.00 HL.</b>

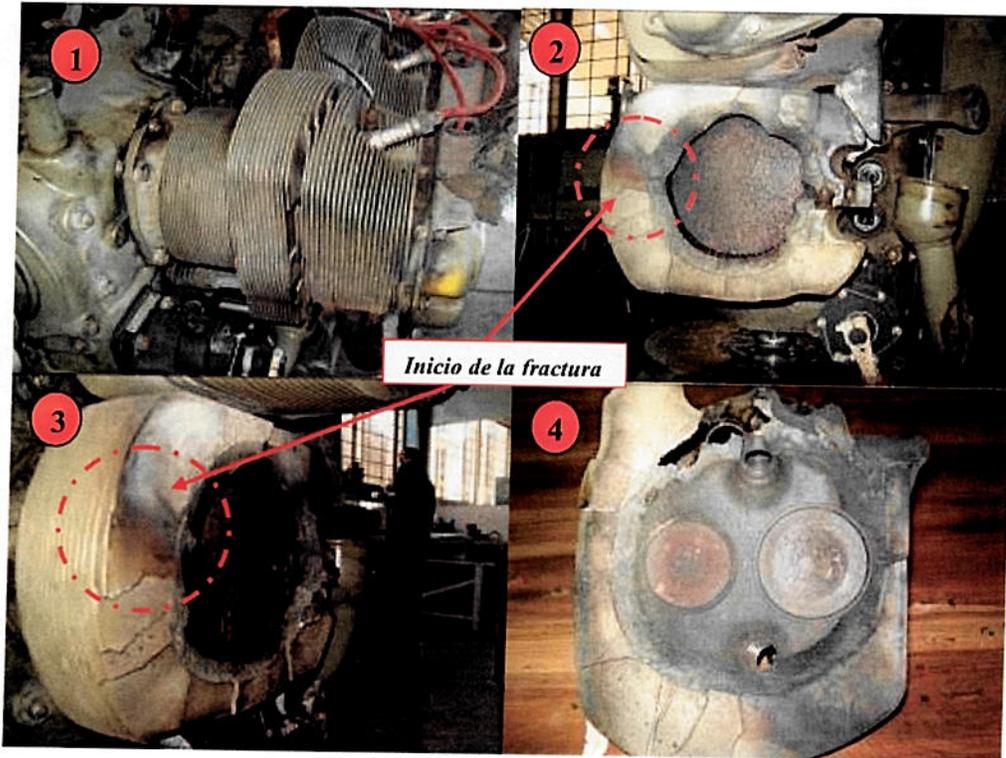
La inspección post-accidente del motor efectuada el 10 de Diciembre de 2008 encontró que la pérdida de potencia se produjo por la ruptura de la cabeza del cilindro # 6 por una posible fatiga de material.

1. **Evidencia exterior de la fractura cilindro # 6**
2. **Vista vertical de la fractura del cilindro # 6.**
3. **Vista lateral del cuerpo del cilindro.**
4. **Vista vertical de la cabeza del cilindro.**

El citado AD aplica a los motores Teledyne Continental (TCM) TSIO-520-NB, - VB, y – motores WB que son modificados por el Certificado Suplementario Tipo (STC) SE4327SW, STC SE09104SC, o STC SE09261SC para la operación a 325 HP o mayor y los Motores Teledyne Continental recíprocos (TCM) modelos serie 520 y 550 con cilindros parte número (P/N) AEC631397; sin embargo, dentro de las acciones correctivas de mantenimiento, el taller de reparaciones prestador del servicio determinó que esta AD no aplicaba al motor IO-520-D S/N 175313-R del HK-714 E por tener instalados cilindros TCM P/N 656461 y 653446 bajo la Orden Técnica # 4342, los cuales no estaban contemplados en la citada directiva de aeronavegabilidad. Debido a lo anterior durante las diferentes inspecciones realizadas al motor y cumplimiento de directivas ésta se tenía en cuenta pero no se ejecutaba específicamente por no corresponder a los cilindros citados en la misma. El daño en la cabeza del cilindro # 6 presentó un patrón de fractura similar a los contemplados en la directiva.

Las diferentes acciones de mantenimiento verificaron el citado AD en el motor del HK-714 E, determinando que no era aplicable ya que este tenía instalado cilindros con el número de parte diferente al especificado en el AD. El daño en la cabeza del cilindro # 6 presentó un patrón de fractura similar a los contemplados en la directiva.

Pérdida de potencia del motor debido a la fractura del cilindro # 6 a la altura de la cabeza del mismo.

Se efectúe una inspección a los cilindros de los motores IO-520-D, de la empresa con el propósito de identificar inicios de fisuras en los mismos y se incorporen verificaciones pos vuelo para su prevención.

A través del Grupo Técnico se informe a las compañías operadoras de aeronaves con motores IO-520-D la causa de pérdida de potencia en el HK-

714 E, con el propósito de que realicen inspecciones detalladas a los cilindros de citados motores y se verifique el cumplimiento de las Directivas de Aeronavegabilidad aplicables.
