**INFORME FINAL**

# **ACCIDENTE**

**COL-22-38-DIACC**

**Piper PA-25-235**

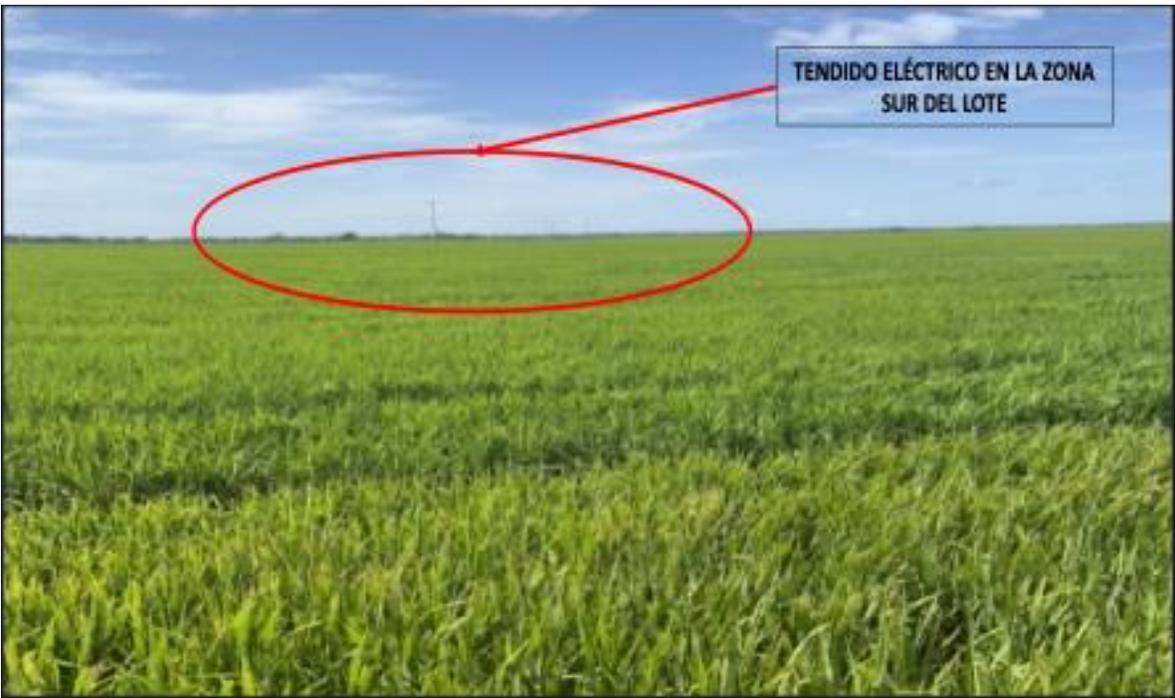
**Fotografía No. 1: Tendido eléctrico ubicado en el lote fumigado.**

Los postes que sostienen el tendido eléctrico tenían una altura de 18 metros, y una separación entre ellos de 400 metros. Al caerse uno de ellos, llevó con él las cuerdas que bajaron desde una altura estándar quedaron a 5.20 metros sobre la parte más alta de la plantación de arroz.

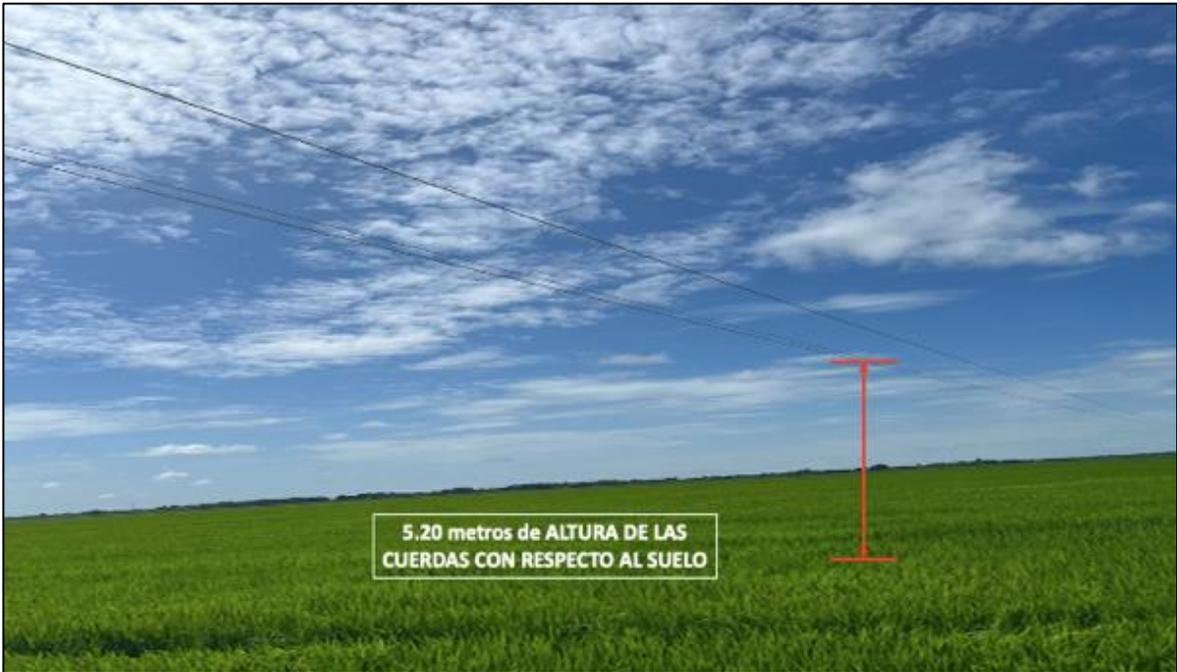
En la tercera pasada, el Piloto decidió volar por debajo de un tramo del tendido de cuerdas que estaba más bajo, iniciando la pasada por debajo de lo normal, sin identificar que la ubicación inferior de las cuerdas se debía a la caída de uno de los postes que las sostenía, y que había arrastrado las cuerdas hacia abajo, hasta 5.20 metros de la superficie.

**Fotografía No. 2: Cuerdas eléctricas a baja altura.**

Sin embargo, el Piloto no se percató que la razón de la baja altura de un sector de las cuerdas, era que habían sido arrastradas hacia abajo por la caída de uno de los postes que las sostenía.

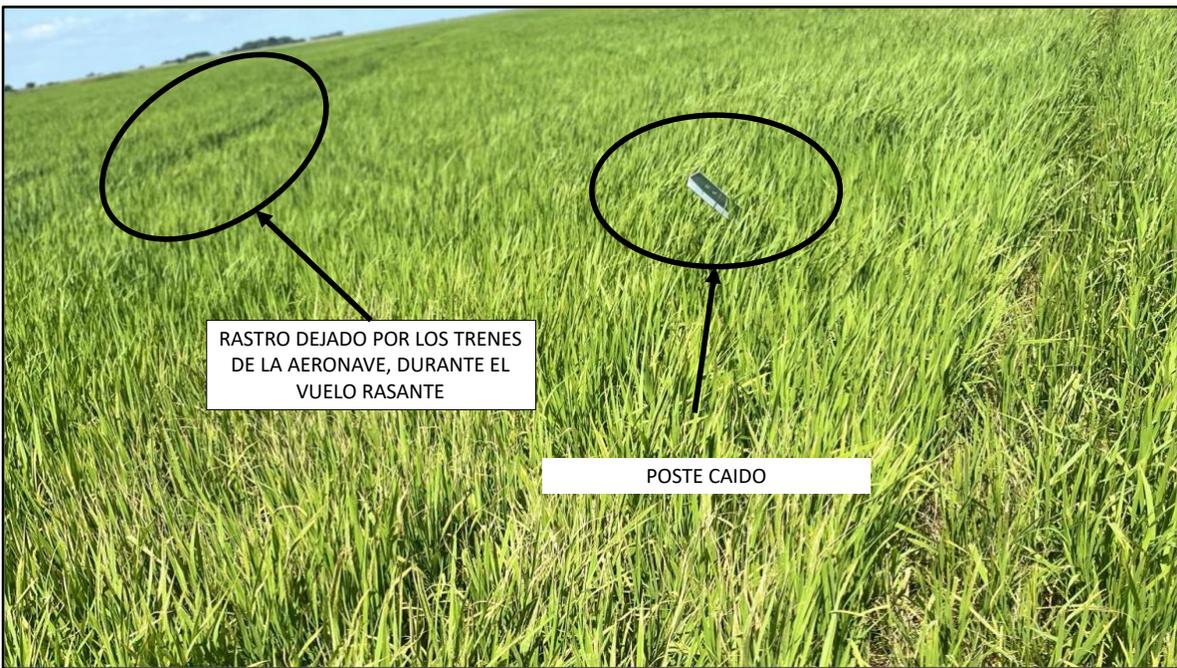
**Fotografía No. 3: Poste del tendido eléctrico caído sobre el terreno.**

Además, aunque el poste quedó sobre el terreno, su travesano sobresalía casi 1.30 metros por encima del cultivo, de tal manera que cuando la aeronave cruzaba por debajo de las cuerdas, la punta del plano derecho golpeó contra el travesano del poste, cambiando sustancialmente su trayectoria.

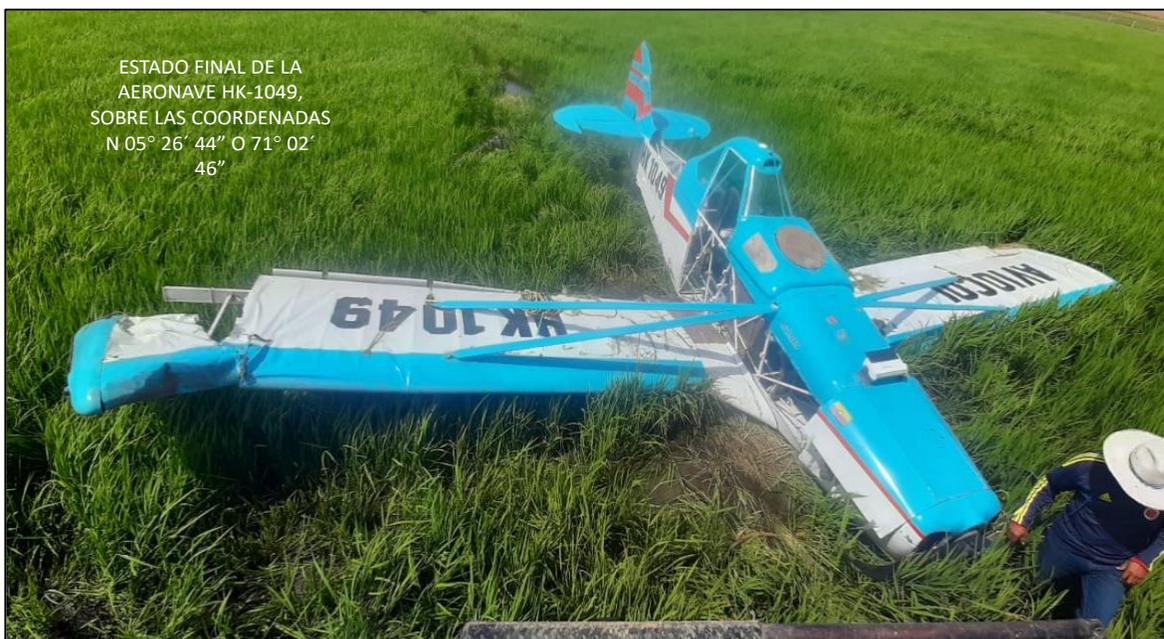
El Piloto perdió el control de la aeronave que se precipitó a tierra, en actitud recta y nivelada, deteniéndose 254 metros más adelante. El Piloto, apagó el motor y el sistema eléctrico y abandonó la aeronave por sus propios medios, ileso.

La aeronave quedó ubicada en las coordenadas N 5° 26' 44" W 071° 02' 46", a una altitud de 183 metros sobre el nivel medio del mar, con rumbo 94°.

**Fotografía No. 4: Posición y estado final de la aeronave HK-1049.**

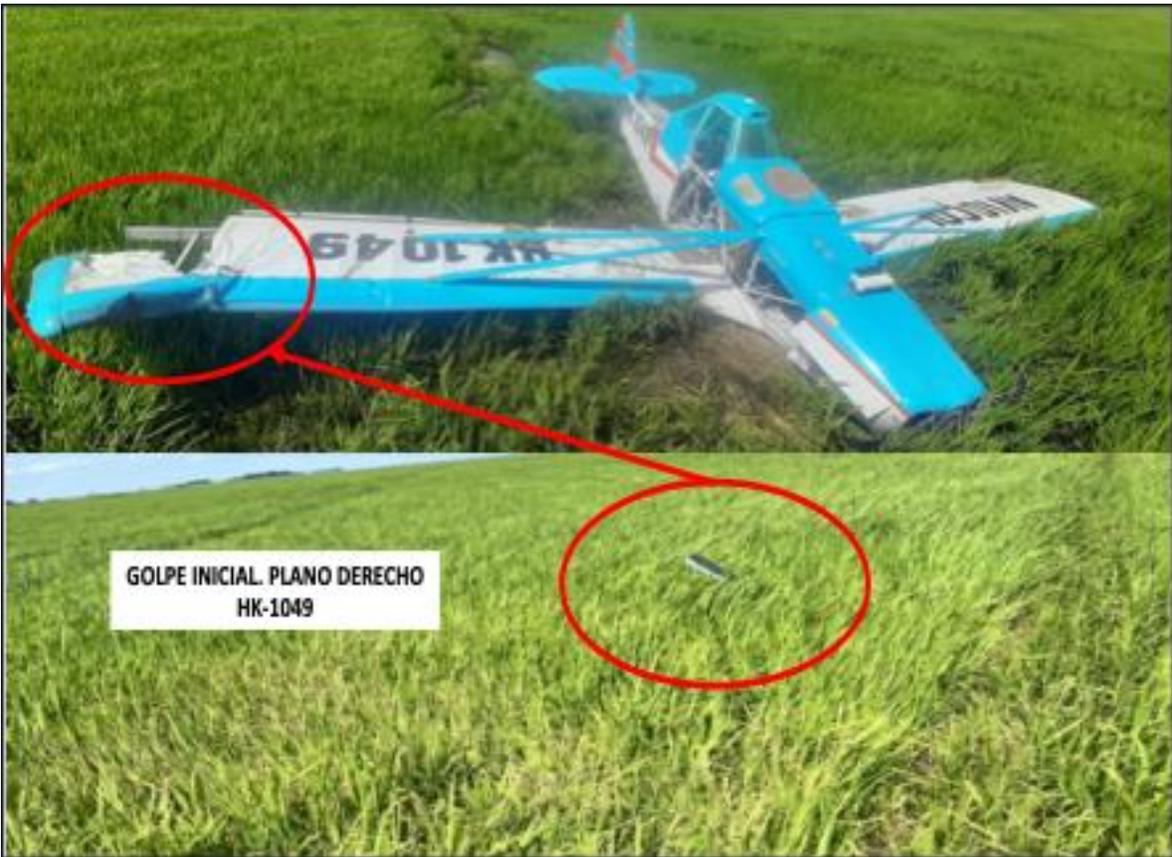
Se ocasionó una fractura sobre la raíz del plano y de la punta de plano derecho, parte delantera, con una afectación del 20% de la piel, y deformación plástica de las vigas principales, delantera y trasera.

Sin embargo el plano quedó haciendo parte integral de la aeronave sin evidencia de desprendimientos de otros componentes.

*Fotografía No. 5: Impacto del plano derecho de la aeronave con poste caído.*

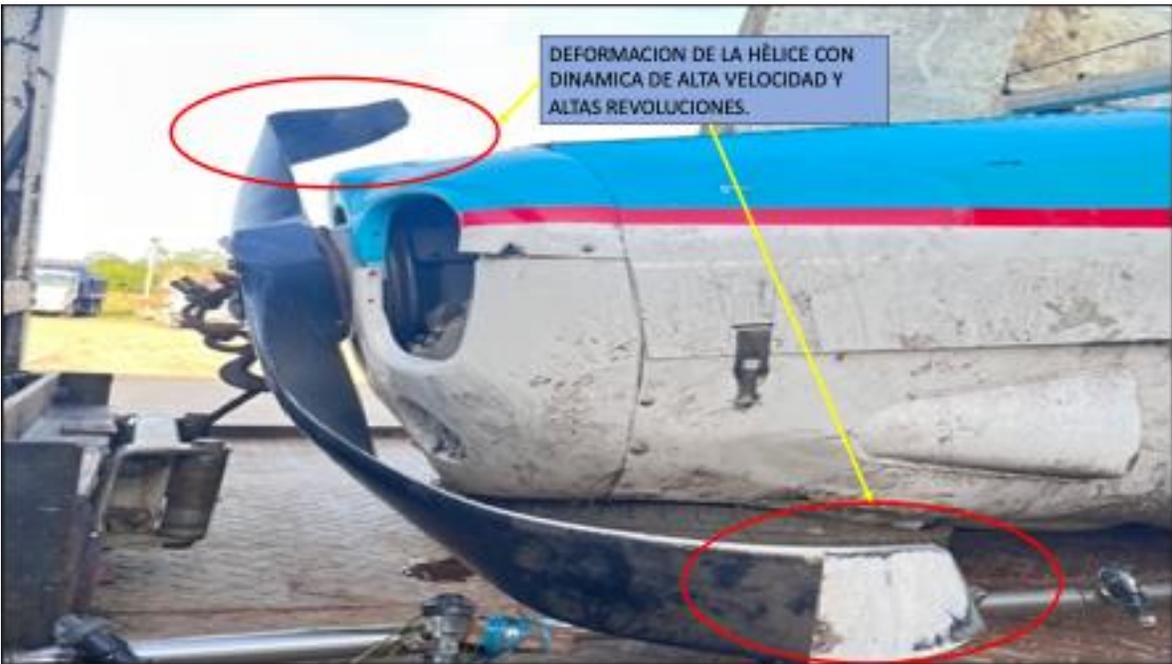
El motor sufrió parada súbita al entrar en contacto la hélice con la superficie del terreno. Se evidenció *entorchamiento* de las palas hacia adentro, indicando alta velocidad de la aeronave y del motor (altas revoluciones) en el momento del impacto. La cubierta del motor se afectó sustancialmente por la dinámica impacto contra el terreno.

*Fotografía No. 6: Deformación hélice, para súbita de motor.*

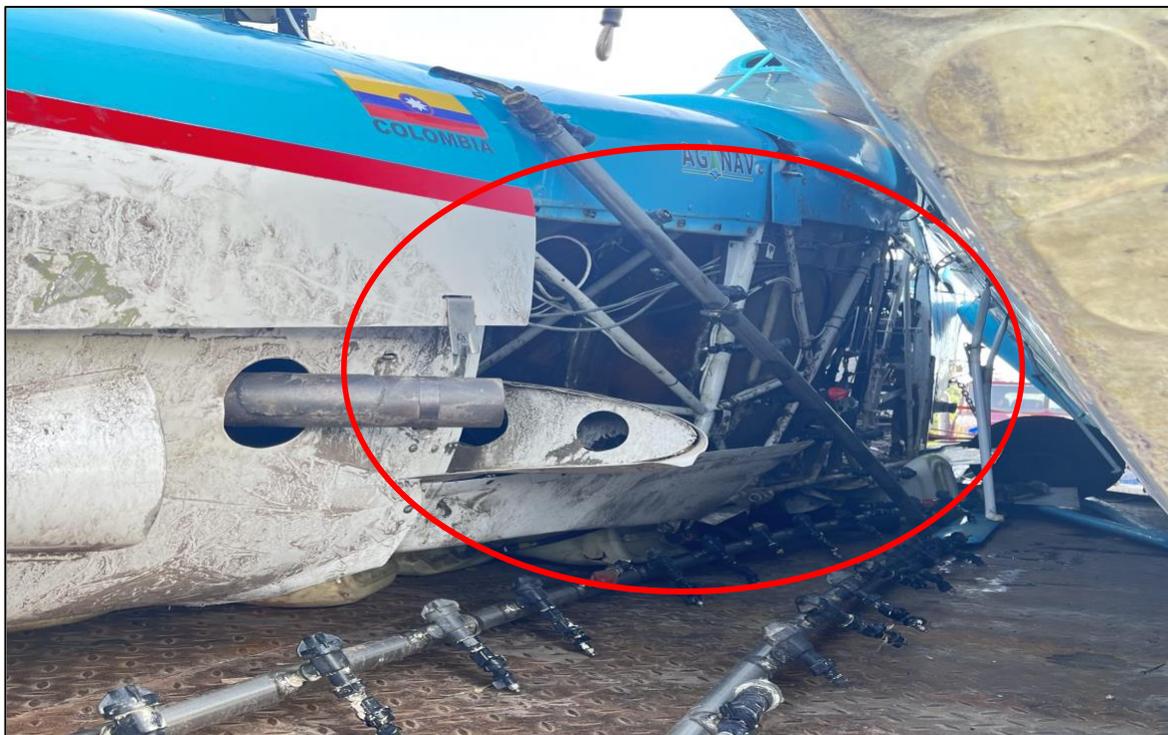
Ocurrió el desprendimiento de la piel y de los paneles de acceso que cubren el lado izquierdo del fuselaje, en el área ubicada inmediatamente después de la pared de fuego del motor.

*Fotografía No. 7: Desprendimiento de Piel y paneles fuselaje izquierdo.*

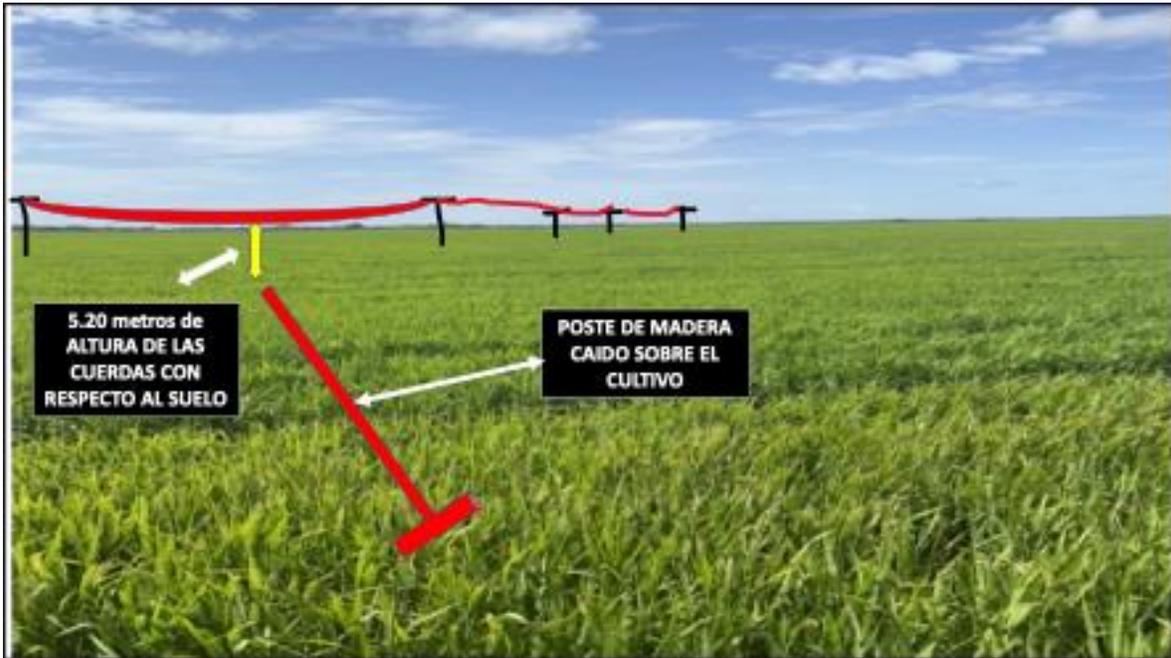
**Fotografía No. 8: Tendido cuerdas de alta tensión.**

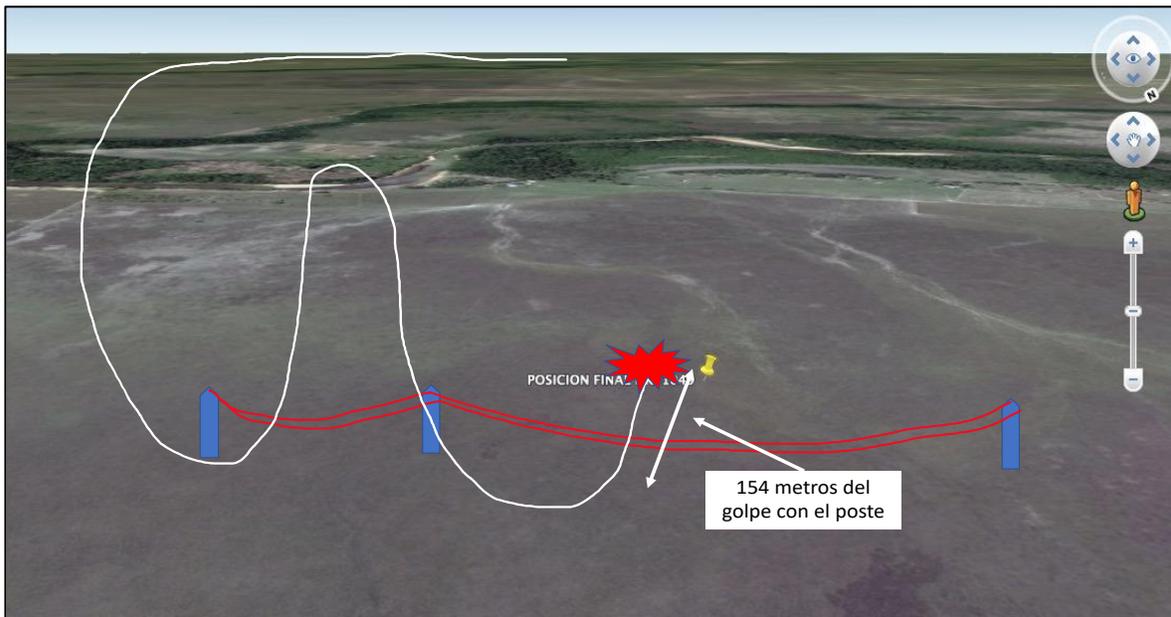
La aeronave recorrió 154 metros desde el punto del impacto, y se detuvo ayudada por el cultivo y el terreno cenagoso, dejando el rastro de la trocha del tren principal de aterrizaje.

**Imagen No. 4: Distancia de la aeronave con respecto al primer golpe contra el poste.**

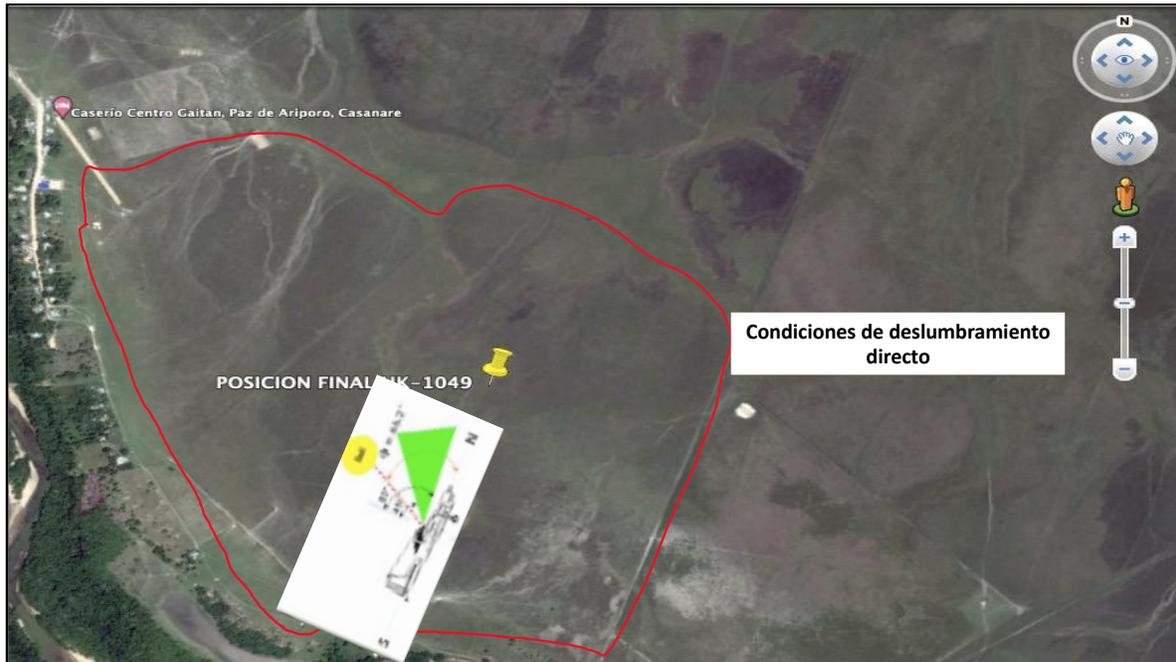
El color del cultivo era verde intenso, aumentado, además por la altura de la plantas (entre más alta mayor concentración del color) que ocasionaba mayor severidad en la perturbación visual directa.

Esta condición de perturbación visual, sumada al vuelo rasante, impidieron al Piloto realizar una efectiva observación del área a sobrevolar, y notar que la parte baja del tendido de cuerdas llevaba a un poste caído, cuyo travesañó constituía un peligro para el vuelo.

**Imagen No. 7: Deslumbramiento directo del Piloto.**
