INFORME FINAL

COL-22-39-GIA

Colisión con obstáculo e impacto contra el terreno

Cessna A-188 AG Wagon

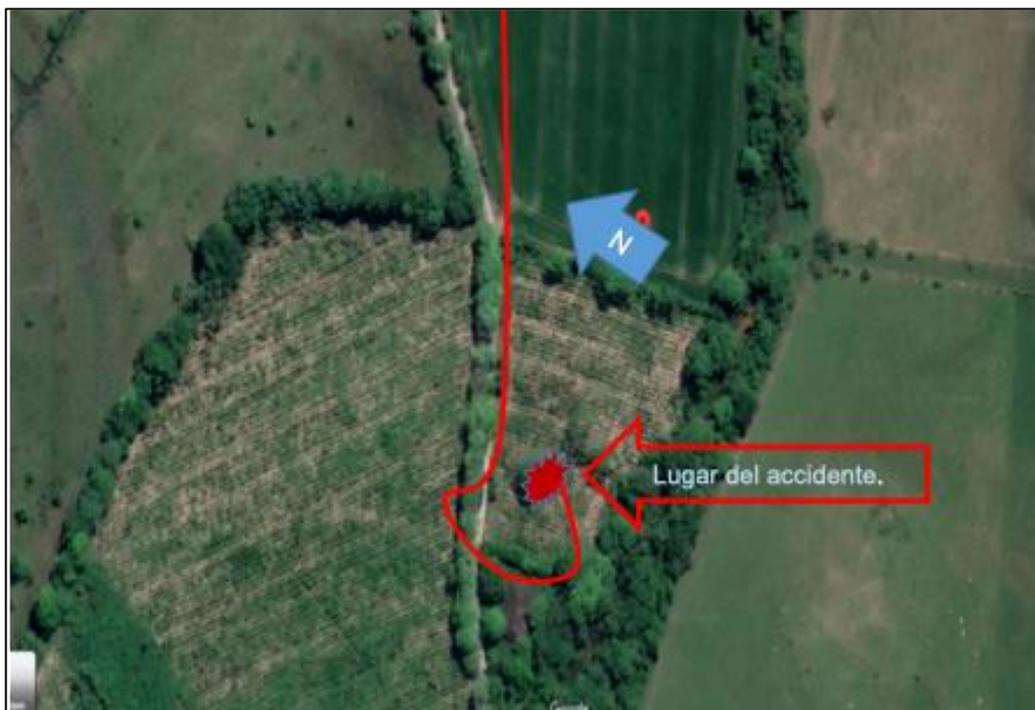
Fotografía No. 2: Viraje realizado por la aeronave sobre el lote a asperjar y punto del accidente.

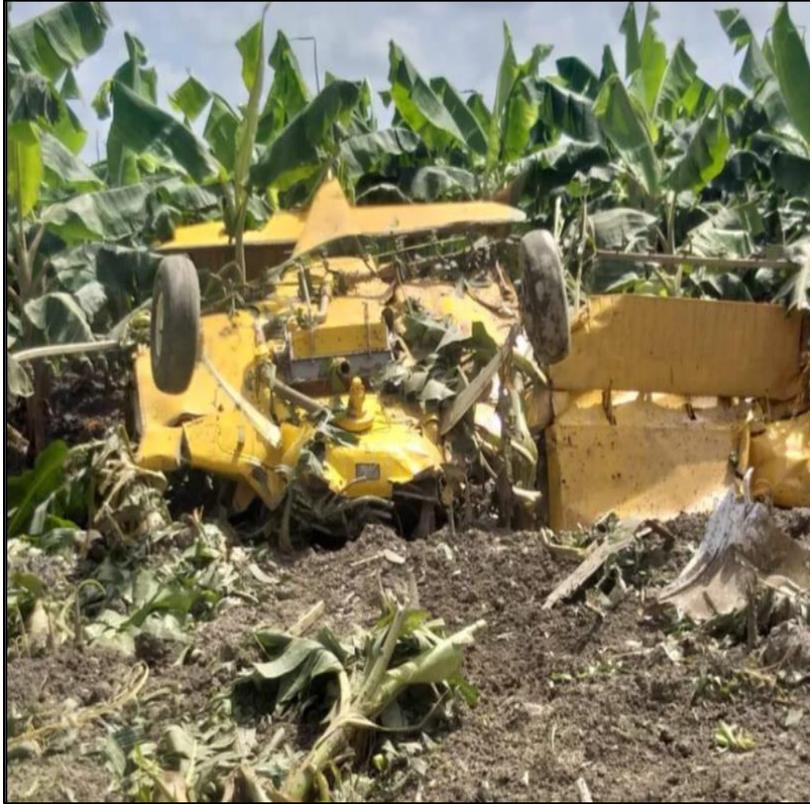
Fotografía No. 3: Condición final de la aeronave HK1368.

- Fractura y desprendimiento de los dos planos por impacto con un árbol y contra el terreno.
- Daño total de la cabina del Piloto por compresión.
- Palas de la hélice golpeadas y dobladas, con evidencia de potencia en el momento del impacto con el terreno.

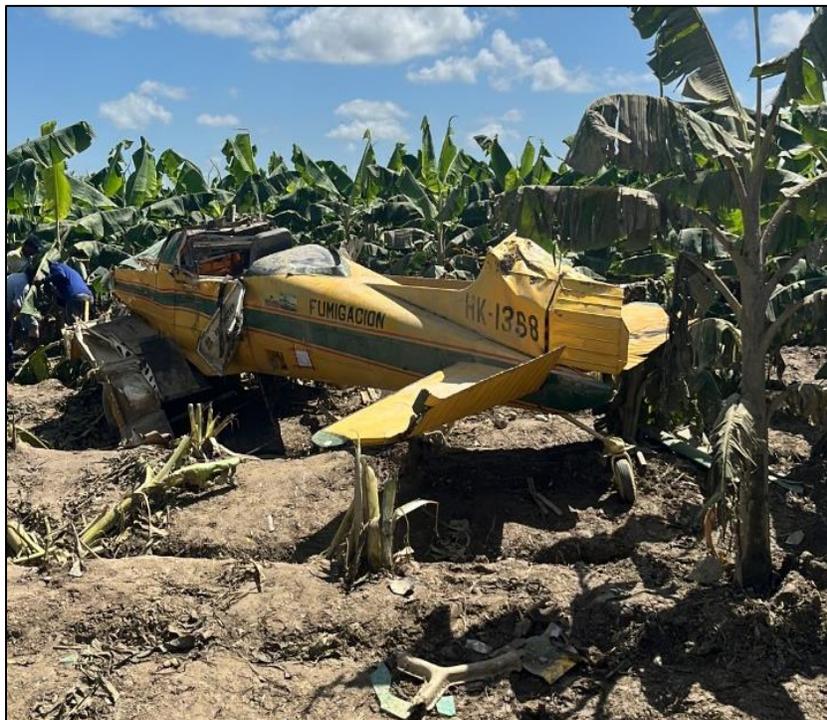
Fotografía No. 4: Condición de la cabina de la aeronave HK1368 (Después de ser girada desde la posición invertida, para rescatar el cuerpo del Piloto).

El habitáculo de cabina presentó deformación en la parte superior por el desplazamiento invertido contra el terreno; adicionalmente, la sección de los pedales y el panel de instrumentos se desplazaron, de manera que redujeron el espacio ocupacional.

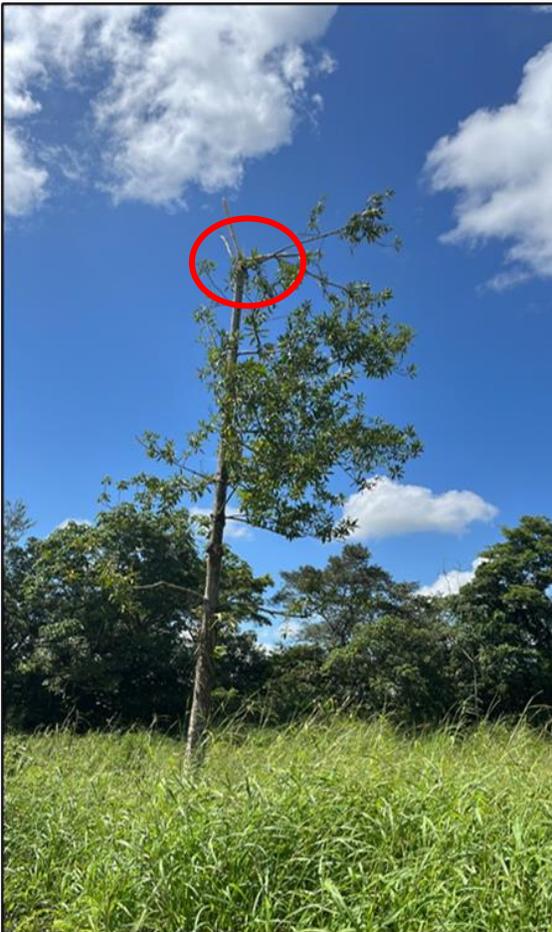
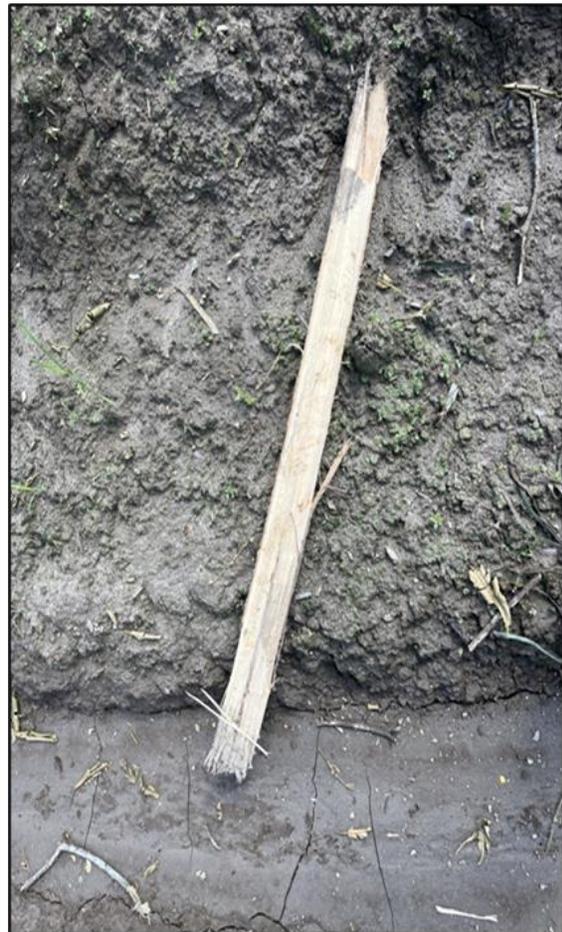
El plano izquierdo de la aeronave impactó, contra un árbol de 15 m de altura, ubicado en las coordenadas N 04°01'18.2" – W 073°12'44.0". El plano se desprendió y el Piloto perdió el control de la aeronave que se precipitó a tierra en un viraje por la izquierda, e impactó la superficie con bajo ángulo de descenso y alta velocidad, desplazándose horizontalmente en el terreno en posición invertida.

Fotografías No. 5 y 6: Obstáculo (árbol) con el que se produjo la colisión.

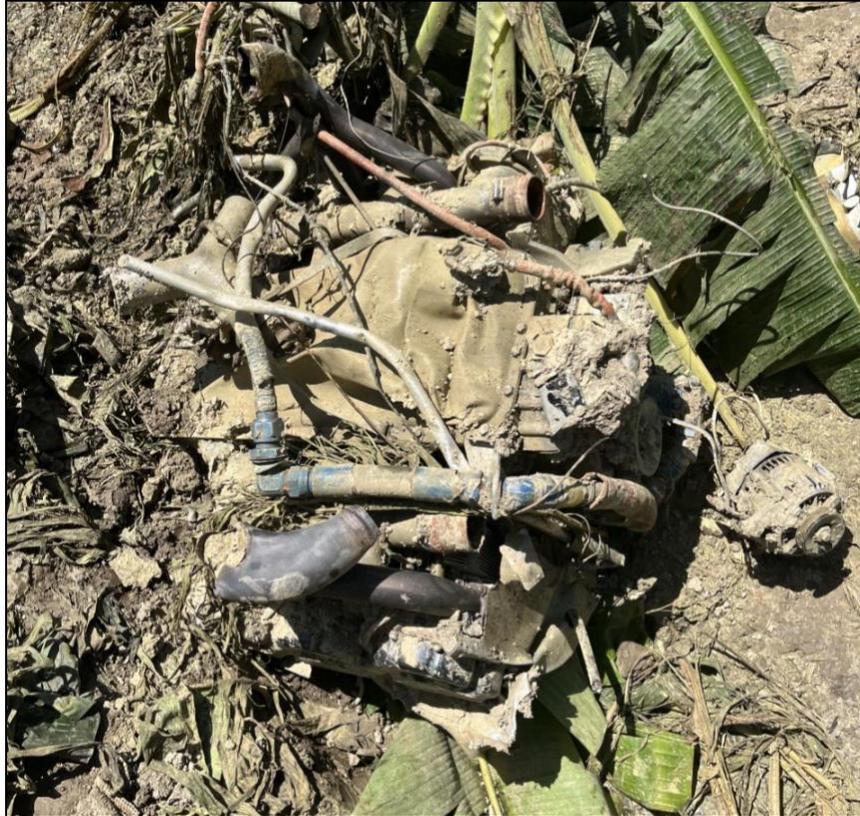
El motor se encontró desprendido parcialmente de la estructura de la aeronave y enterrado en su mayor proporción. Después de su remoción, no se evidenció rotura en el cárter de potencia, ni fracturas en los cilindros; algunos de sus accesorios se encontraban al lado, desprendidos por el impacto, del motor y otros instalados.

La sección de la bancada mostraba destrucción por impacto.

Fotografía No. 7: Condición de la planta motriz de la aeronave HK1368.

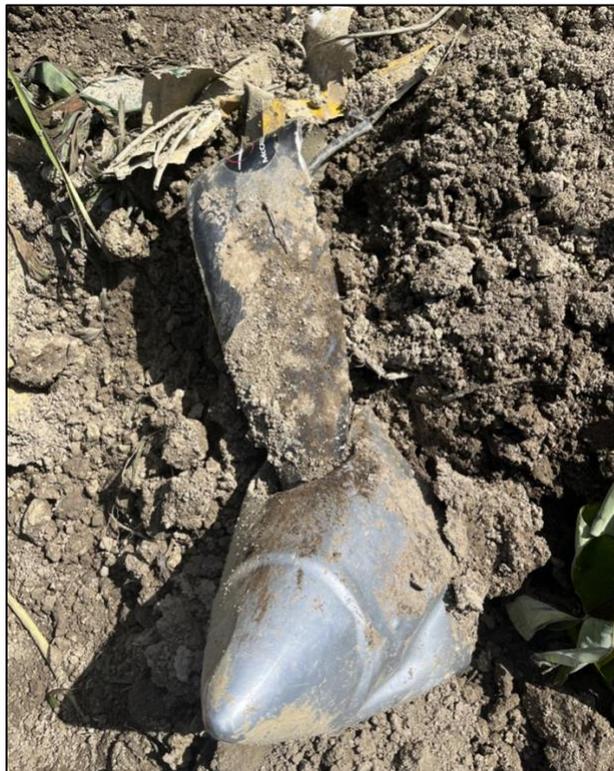
La hélice se encontró desprendida del flanche del motor, con deformación de sus palas y entorchamiento en la punta, indicio de producción de potencia al momento del impacto, sin evidencia de embanderamiento.

Fotografía No. 8: Condición de la hélice de la aeronave HK1368.

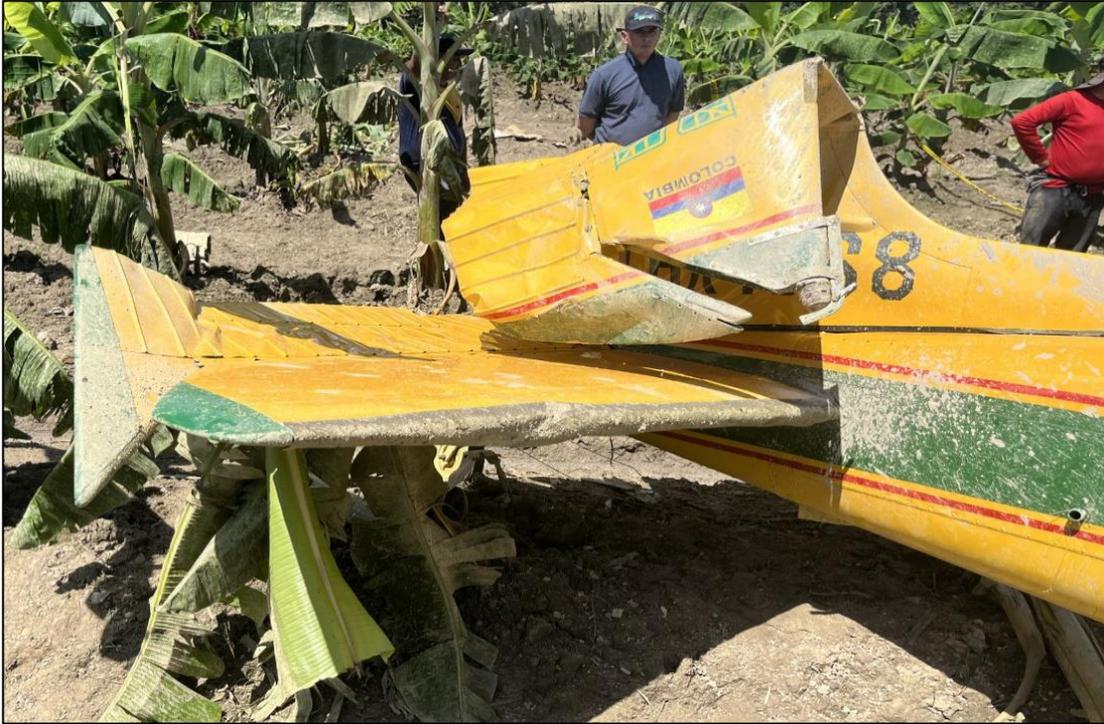
El empenaje de la aeronave se encontró completo, con afectación sufrida durante el impacto.

Los mecanismos internos de los elevadores y del timón de dirección, se encontraban en buen estado, con sus guayas instaladas y operativos.

Fotografía No. 9: Condición del empenaje de la aeronave HK1368.

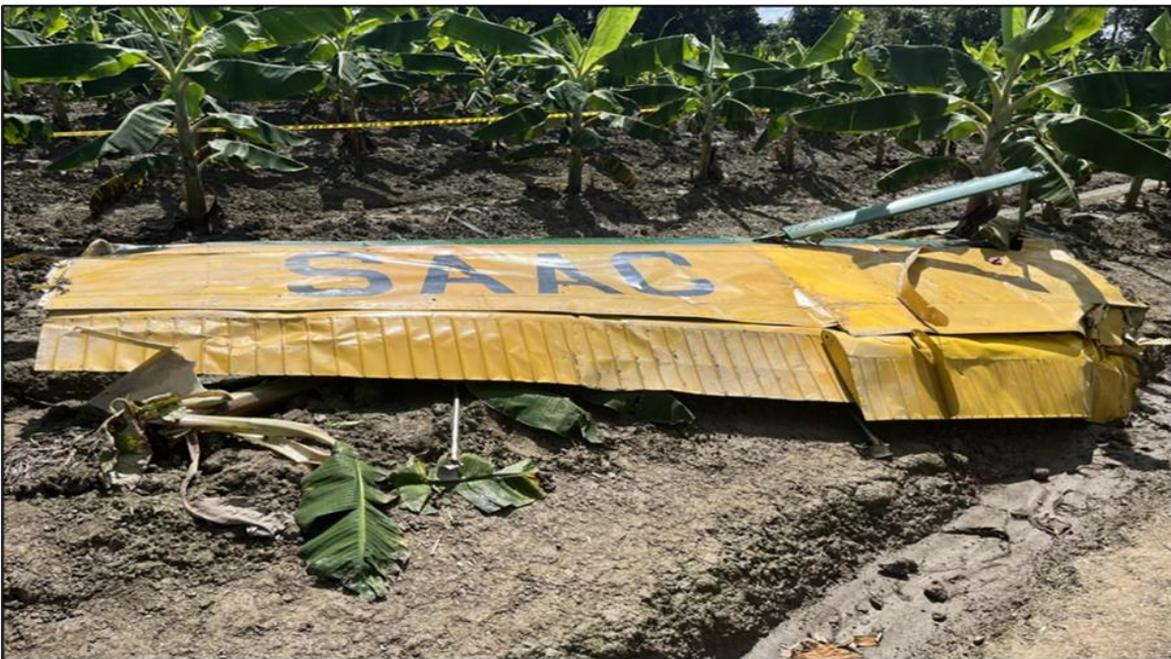
El plano izquierdo se desprendió en el impacto inicial, y quedó ubicado a de 25 m de la aeronave, con los *flaps* arriba.

Fotografía No. 10: Condición del plano izquierdo de la aeronave HK1368.

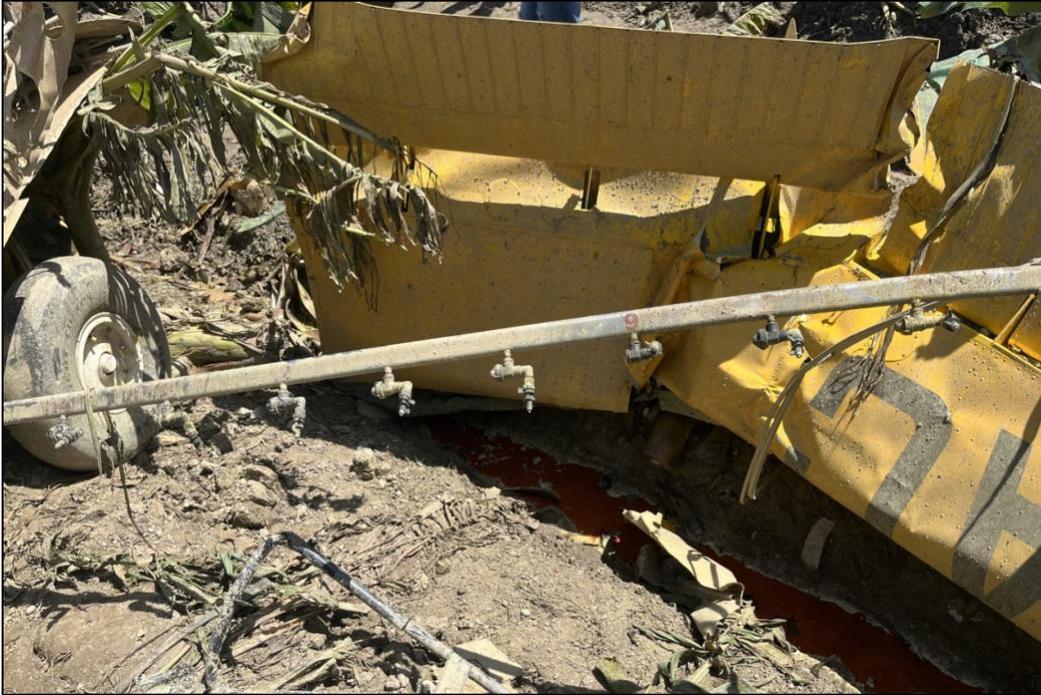
El plano derecho se separó por completo, desde su soporte, y permaneció junto a la aeronave.

Fotografía No. 11: Condición del plano derecho de la aeronave HK1368.

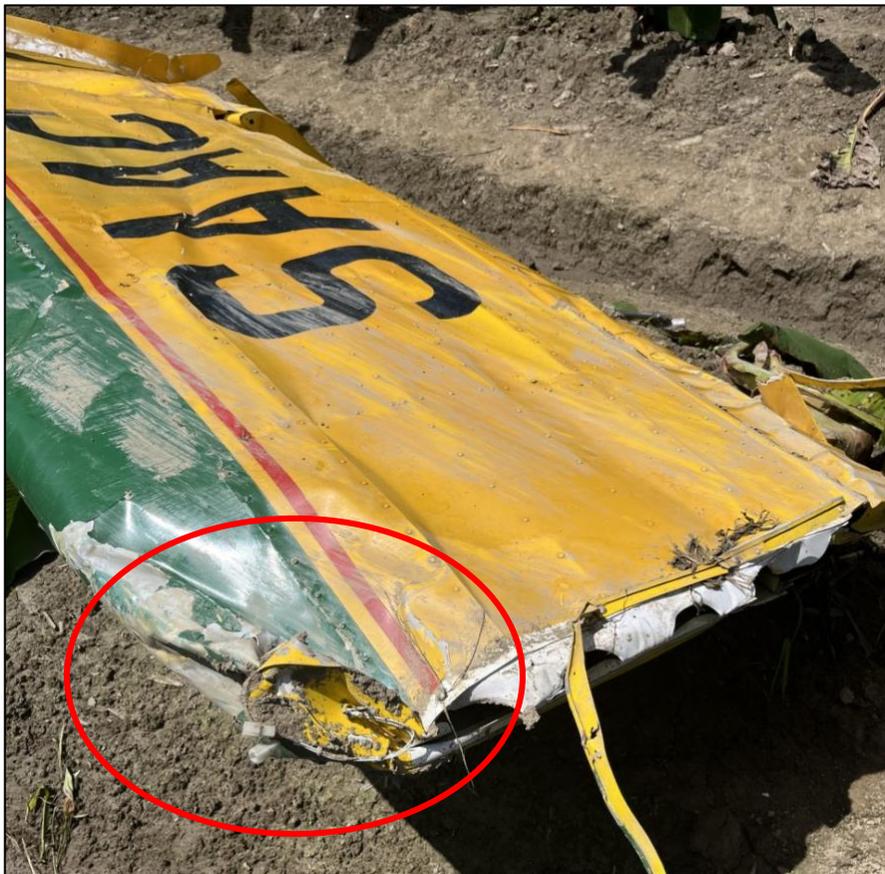
Fotografía No. 12: Golpe recibido en el plano izquierdo, que produjo su desprendimiento.

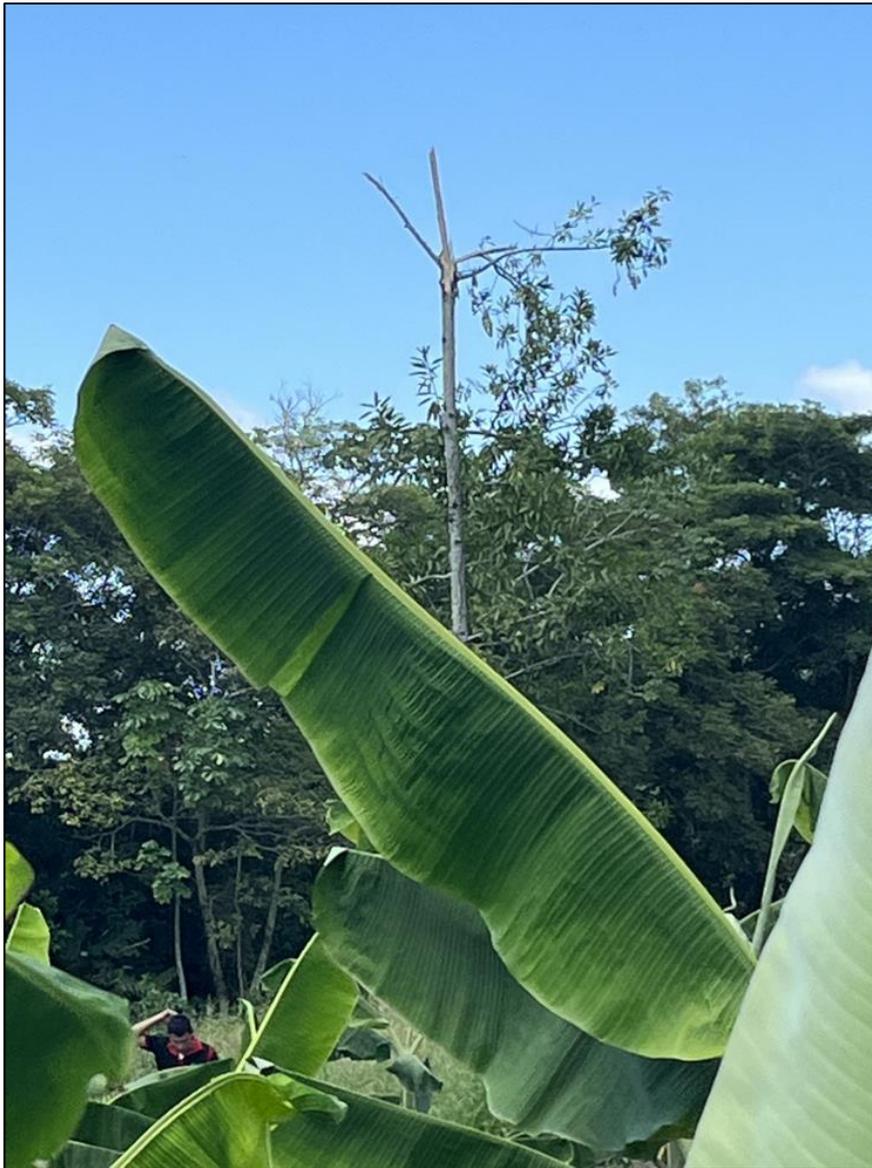
El Piloto venía de efectuar aspersiones en cultivos de arroz, que son más bajos y planos. El árbol con el que colisionó la aeronave no era muy grueso, ni tenía un follaje frondoso, razones por las cuales quizá el Piloto pudo confundirlo con el cultivo de plátano, sin evadirlo.

Fotografía No. 13: Árbol con el que colisionó la aeronave.

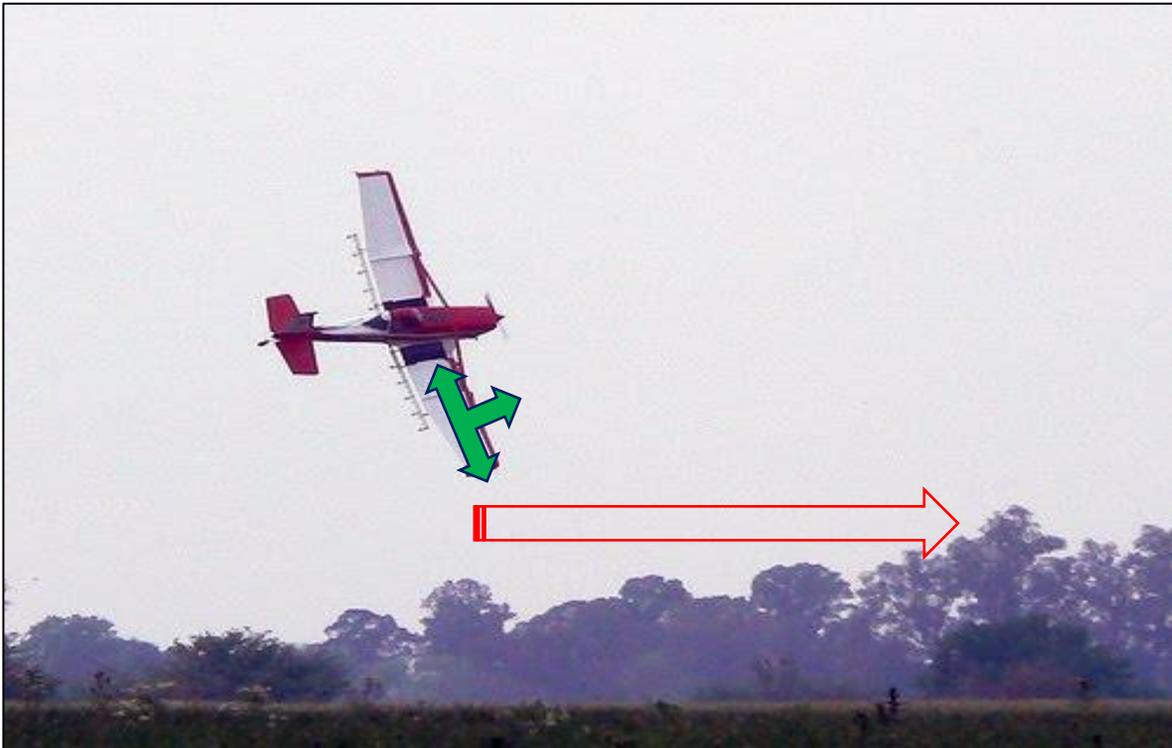
En este caso, cuando el Piloto realizaba el viraje 45° - 225°, iniciado por la derecha y terminado por la izquierda, muy probablemente el sentido del viraje impidió que el Piloto observara el árbol de 15 m de altura, que se encontraba ubicado en el área en donde la aeronave iniciaría la trayectoria final. Tan pronto el Piloto puso los planos a nivel, el plano izquierdo de la aeronave impactó el árbol, iniciando la secuencia del accidente.

Fotografía (montaje) No. 14: Probable ubicación de la aeronave en la ejecución del viraje 45° - 225°, y pérdida de visibilidad con el obstáculo (árbol).
