INFORME FINAL

COL-22-34-DIACC

Colisión contra tendido eléctrico durante vuelo de aspersión.

Cessna A188B

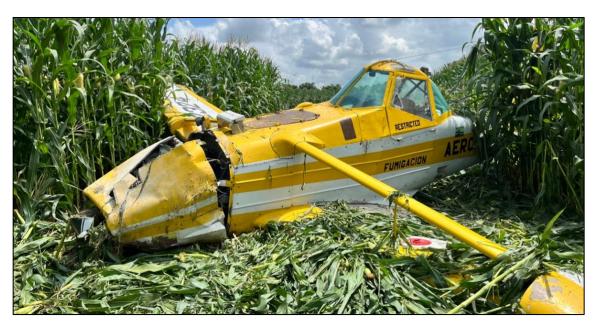
El impacto ocurrió con la aeronave en actitud nivelada; sin embargo, se presentaron daños importantes en la aeronave, principalmente en la estructura de los trenes principales y en la planta de potencia. El Piloto abandonó la aeronave por sus propios medios ileso, y no se presentó incendio.

Fotografía No. 1 - Condición final de la aeronave HK2324

SUSTANCIALES. Como consecuencia de la colisión contra el cable del tendido eléctrico y su interacción contra el terreno, la aeronave sufrió desprendimiento de las estructuras del tren de aterrizaje principal. Así mismo, se presentó desprendimiento parcial de la bancada del motor, y la deformación con parada súbita de las palas de la hélice.

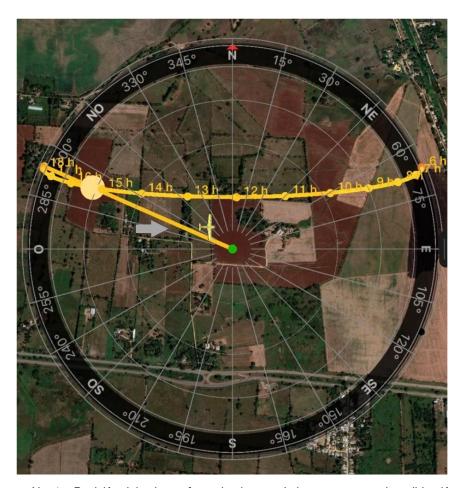
El sol se encontraba con una elevación de 293.7 grados sobre el horizonte, en azimut de 42,2 grados. El rumbo aproximado de impacto contra el tendido eléctrico fue 091º.

Por lo tanto, no hubo probabilidad de deslumbramiento de rayos del sol en el Piloto que fuera contributivo al accidente.

Imagen No. 1 – Posición del sol en referencia al punto de impacto contra el tendido eléctrico

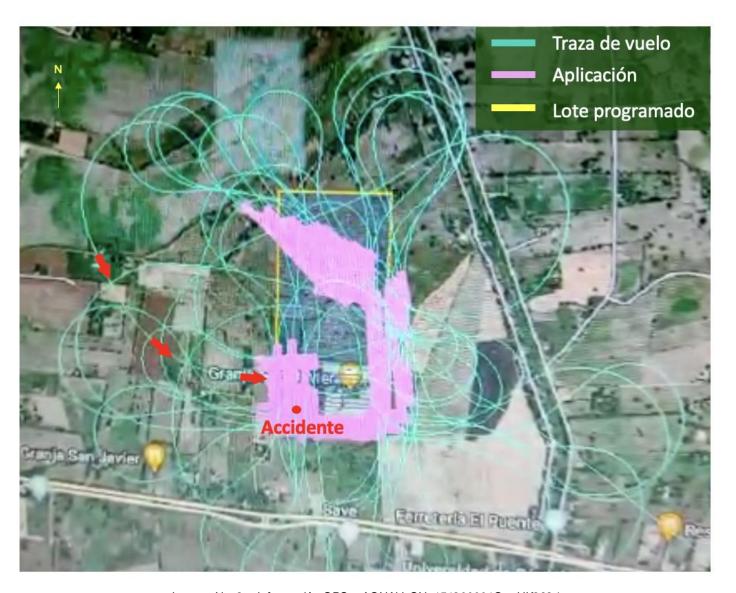
- 1. Seis (6) pasadas en sentido E-W, W-E con virajes de procedimiento 90 270.
- 2. Quince (15) pasadas en sentido S-N, N-S con virajes de procedimiento 90-270.
- 3. Diez (10) pasadas en sentido SE-NW, NW-SE con virajes de procedimiento 90-270.
- 4. Cuatro (4) pasadas en sentido E-W, W-E con virajes de procedimiento 90-270.
- 5. Una pasada final en donde se registró el accidente en sentido W-E, en rumbo 091.

En total se registraron 35 pasadas hasta que ocurrió el accidente. (Ver Imagen No. 2)

Imagen No. 2 – Información GPS – AGNAV SN: 151200001G – HK2324

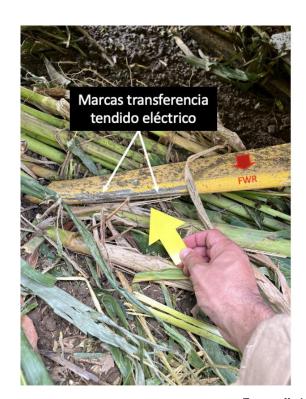
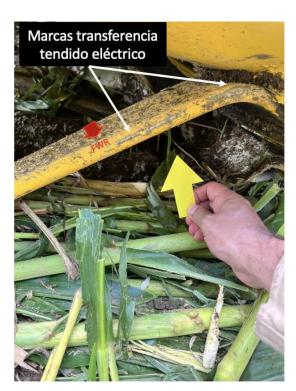
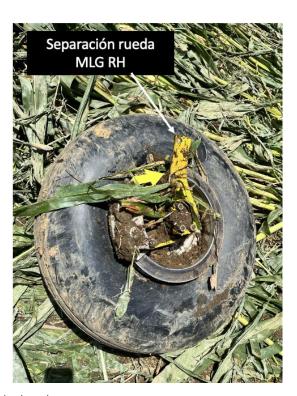
Una inspección detallada de la estructura de tren principal de aterrizaje permitió identificar la ausencia del cortacable instalado, y marcas de transferencia por abrasión en el borde frontal de la estructura del tren derecho con el material del cable del tendido eléctrico.

Esta sección presentó rotura completa con la rueda, y quedó ubicada a 16 m del punto final de la aeronave en coordenadas N08°53'17" – W075°42'49.1".

El tren de aterrizaje izquierdo no exhibió interacción con líneas del tendido eléctrico, sin embargo presentó rotura y deformación a su unión con la aeronave. (Ver Fotografía No. 2).

Fotografía No. 2 – Condición final de la estructura del tren de aterrizaje derecho.

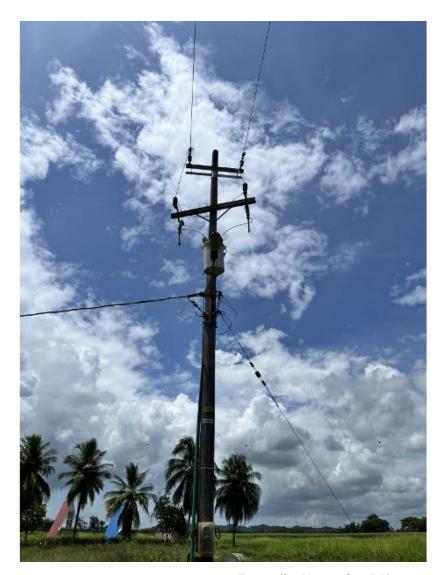
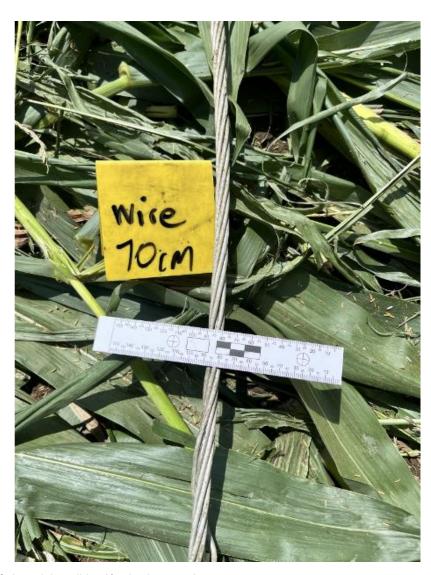
El tendido eléctrico tenía una orientación lineal de 111º – 291º, y estaba compuesto de dos líneas de 7,600 Kva, de mediana tensión, con una altura ambos cables de 12 m sobre la superficie; estaban fabricados de alambre de calibre de ACSR1/0, de 10 cm.

Fotografías No. 3 – Condición y características del tendido eléctrico impactado.

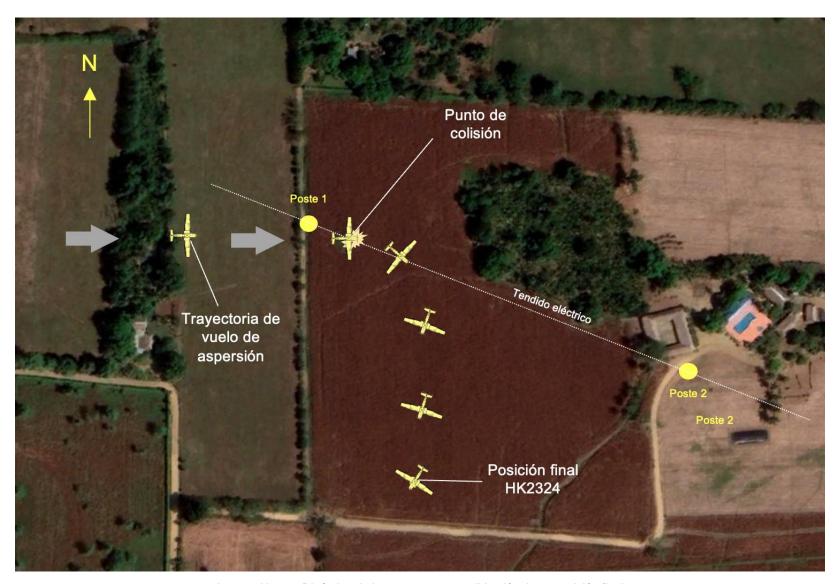
En el sitio se evidenció un rumbo de impacto de la aeronave de 174 grados. (Ver Imagen No. 3).

Imagen No. 3 – Dinámica de impacto contra tendido eléctrico y posición final.

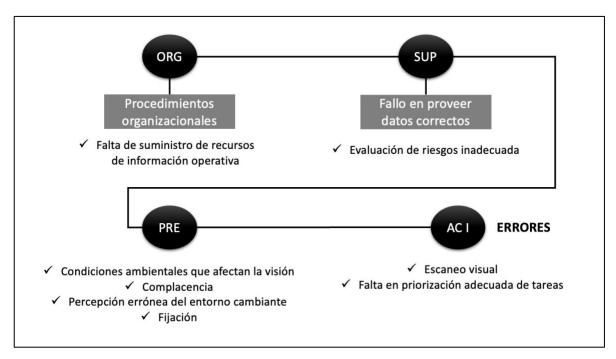
Falta de suministro de recursos de información operativa adecuados (OR008). Este es un factor relacionado con la ausencia de información del SMS a las tripulaciones, sobre la gestión de riesgos desarrollada en los lotes a fumigar, la cual era requerida para la planificación de operaciones seguras.

Imagen No. 4 - Análisis de Factores Humanos.

Como medida proactiva, el Operador debería revisar y fortalecer los procedimientos inherentes al SMS, en donde se incluya un proceso de elaboración de panorama de riesgos específico para los lotes programados regularmente para desarrollar actividades de aspersión. Este procedimiento puede ser complementado regularmente en el MGO con las tripulaciones durante las programaciones y briefing previo a las actividades de vuelo, con el único fin de mantener herramientas latentes que puedan elevar la conciencia situacional del personal que desarrolla esta actividad. **REC. 01.202234-1**
