# COL-21-30-DIACC

Colisión contra terreno montañoso en IMC

Douglas DC3

Matrícula HK2820

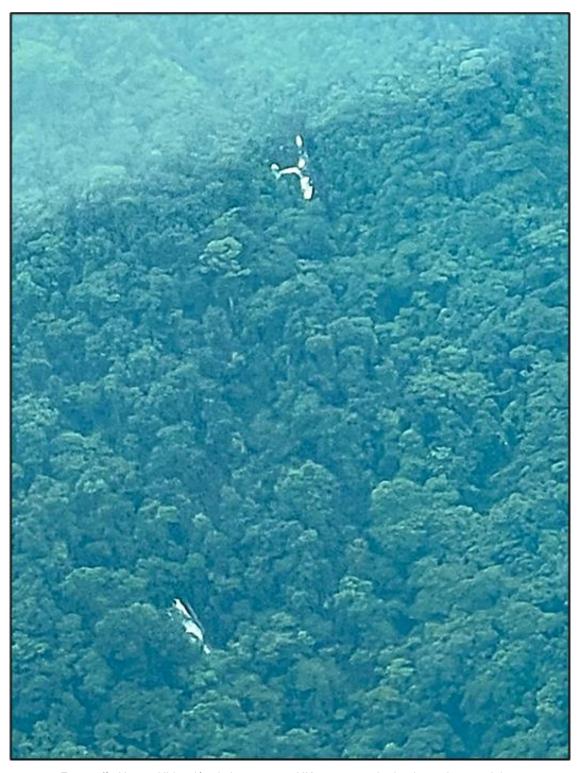
El 10 de julio, dos días después de su desaparición, la aeronave fue avistada por un dron volado por un habitante de la zona, siniestrada en las coordenadas N4°17′52"-W073°37′01.7" en la vereda Salinas.

Fotografía No. 1 - Ubicación de la aeronave HK2820, tomada desde un dron, 10-jul-22.

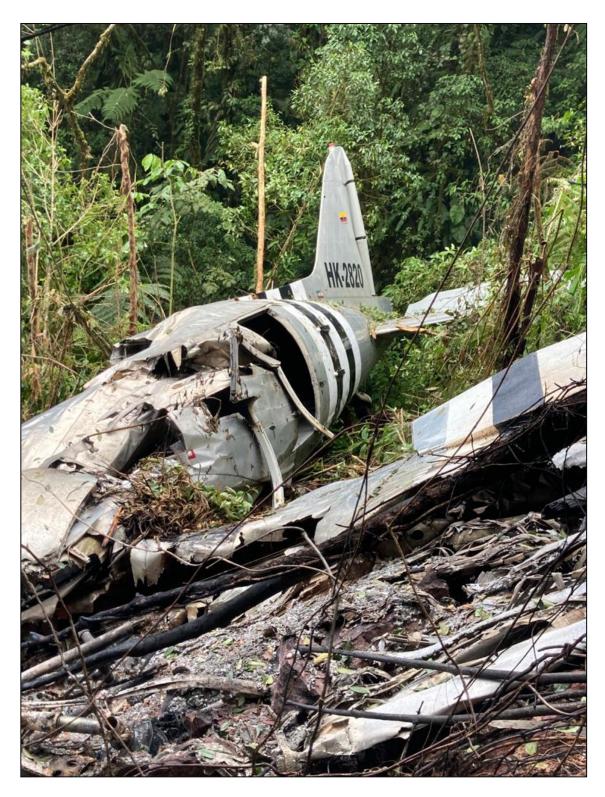
- Debido al impacto del avión contra la ladera de un cerro con gran inclinación, abundante vegetación arbórea nativa y la presencia de combustible desató de fuego post accidente, la aeronave quedó destruida. Algunos de los daños más representativos fueron los siguientes:

- El plano izquierdo resultó dañado sustancialmente.
- El plano derecho se encontró íntegro, pero afectado por el incendio post impacto.
- El motor izquierdo se encontró con daños considerables por incendio post accidente.

- El motor derecho se encontró con daños significativos como producto del impacto y del incendio.
- La hélice izquierda se encontró separada del motor. Una de sus palas se fracturó desde el "hub", y evidenciaba deformación post impacto.

Fotografía No. 2 - Condición final de la aeronave HK2820.

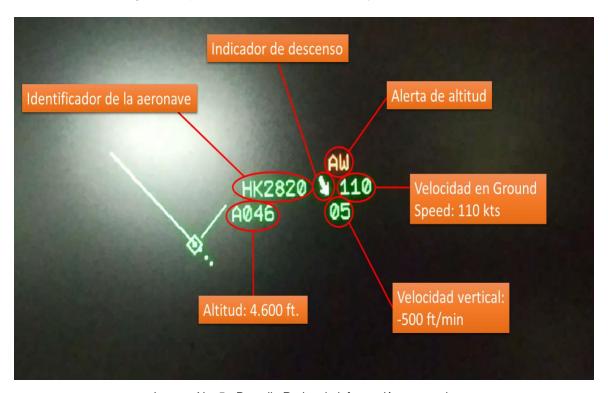
En la siguiente imagen se puede ver el identificador de la aeronave, alerta de altitud, la velocidad de tierra ground speed, la velocidad vertical y la altitud.

Imagen No. 5 - Pantalla Radar sin información necesaria.

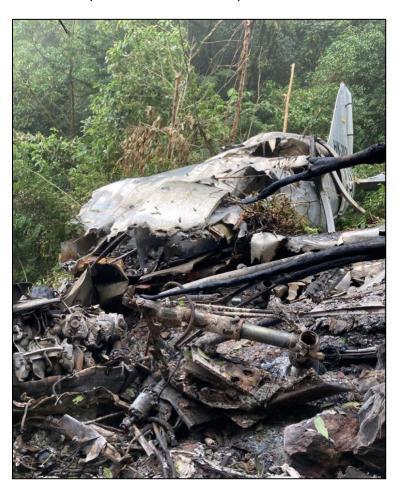
Fotografía No. 4 - Estado final de la sección delantera y cabina de mando de la aeronave HK2820.

El accidente no permitió la supervivencia de sus tres ocupantes, quienes presentaron lesiones fatales ocasionados por la dinámica del impacto. La sección de cabina de mando sufrió amplia afectación durante el impacto inicial y luego fue consumida por el fuego.

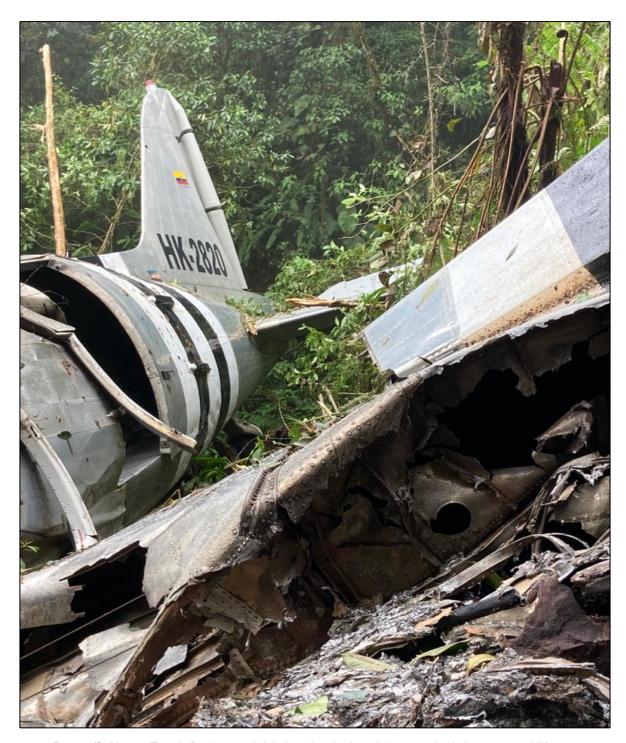
- La aeronave se encontró con una configuración "limpia", con el tren de aterrizaje retraído y con los flaps arriba.
- El plano izquierdo resultó dañado sustancialmente.
- El plano derecho se encontró integro, pero afectado por el incendio post impacto.
- El motor izquierdo se encontró con daños considerables por incendio post accidente.
- El motor derecho se encontró con daños significativos como producto del impacto y del incendio.
- La hélice izquierda se encontró separada del motor. Una de sus palas se fracturó desde el "hub", y evidenciaba deformación post impacto.
- La hélice derecha se halló separada del motor con todas sus palas instaladas.
- El examen detallado del ángulo de las palas mostró que aquellas no se encontraban en posición de embanderamiento.

Fotografía No. 5 - Estado final general del plano izquierdo y del empenaje de la aeronave HK2820.

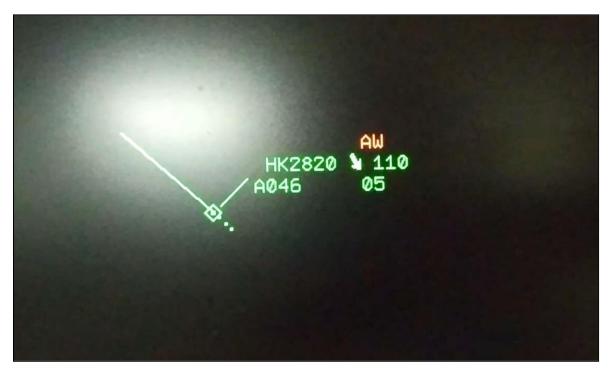
Es probable que para el Controlador fuese difícil determinar la desviación de la posición de la aeronave y su magnitud, en vista de la escasa simbología desplegada en la pantalla de radar, que se limitaba a solamente la información de la aeronave, a saber:

- El identificador de la aeronave
- La alerta de altitud
- La velocidad de tierra, ground speed.
- La velocidad vertical y la altitud.

Imagen No. 11 – Aspecto de la pantalla radar durante el vuelo del HK2820

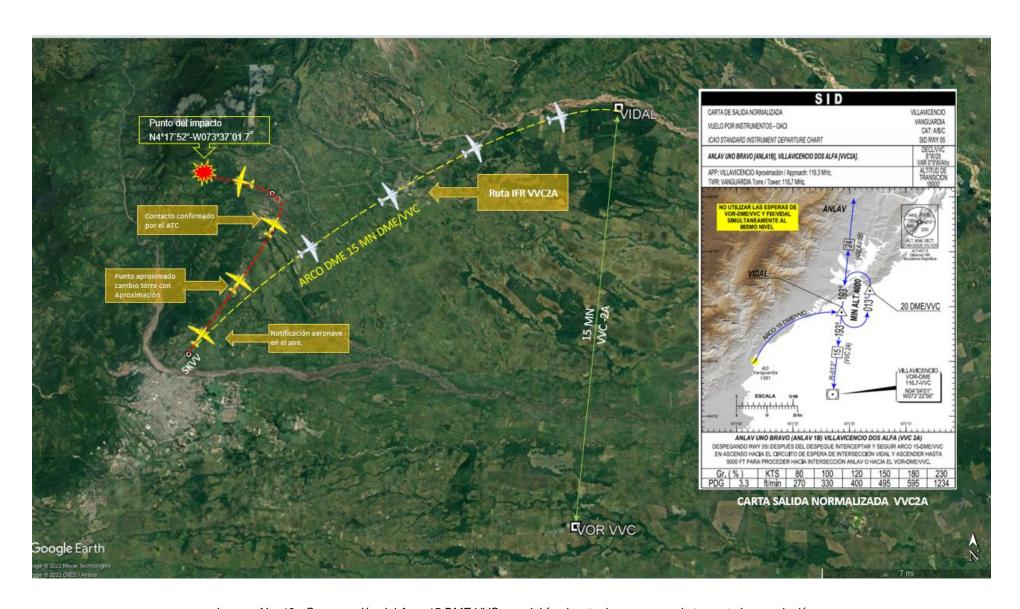
A las 7:08:12 HL se perdió la señal radar del HK2820. Se presume que a esta misma hora la aeronave impactó el terreno, sobre el radial 324º del VOR VVC, a una elevación de 5.000 ft ASL, con una velocidad aproximada de 108 kt.

Imagen No. 13 - Comparación del Arco 15 DME VVC que debía ejecutar la aeronave y la trayectoria que siguió.
