# INFORME FINAL

# ACCIDENTE

## COL-22-16-DIACC

Colisión contra el terreno durante aspersion

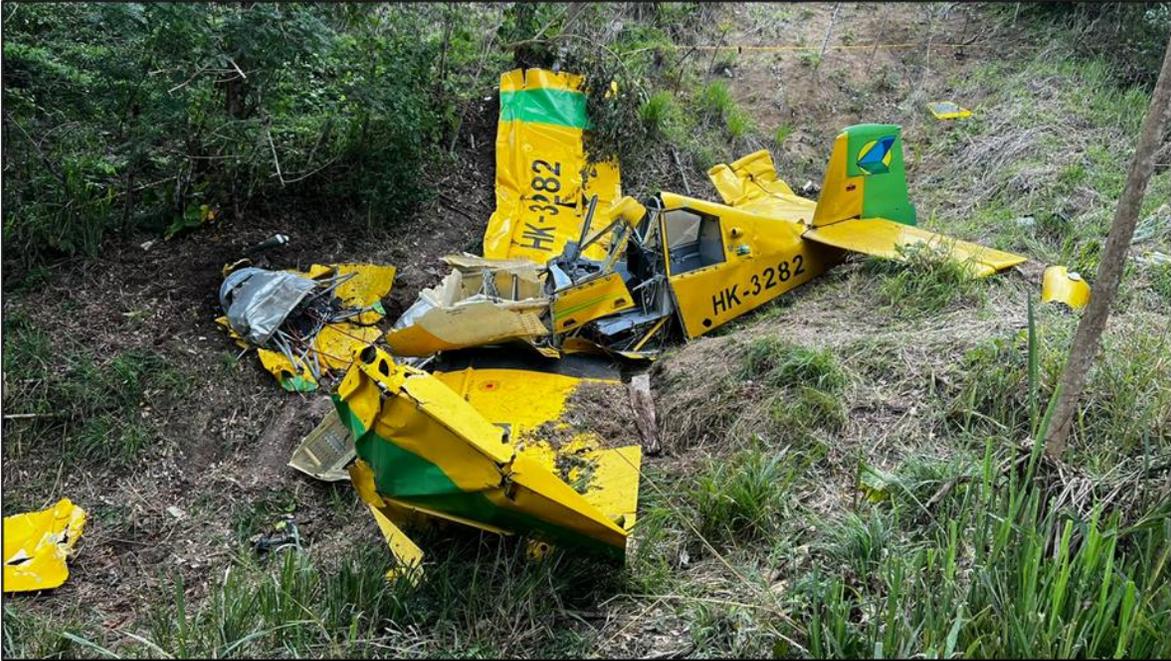
La sección frontal de la aeronave sufrió daños considerables. El motor se encontró parcialmente desprendido de la estructura de la aeronave y enterrado, en gran parte, en el terreno.

El plano izquierdo presentaba una rotura parcial con deformación post impacto cerca de la punta del plano y del alerón; el *flap* de este lado se encontró desplegado en un punto.

El plano derecho no presentaba separación, y tenía la punta fracturada.

*Fotografía No. 1: Condición final de la aeronave HK3282.*

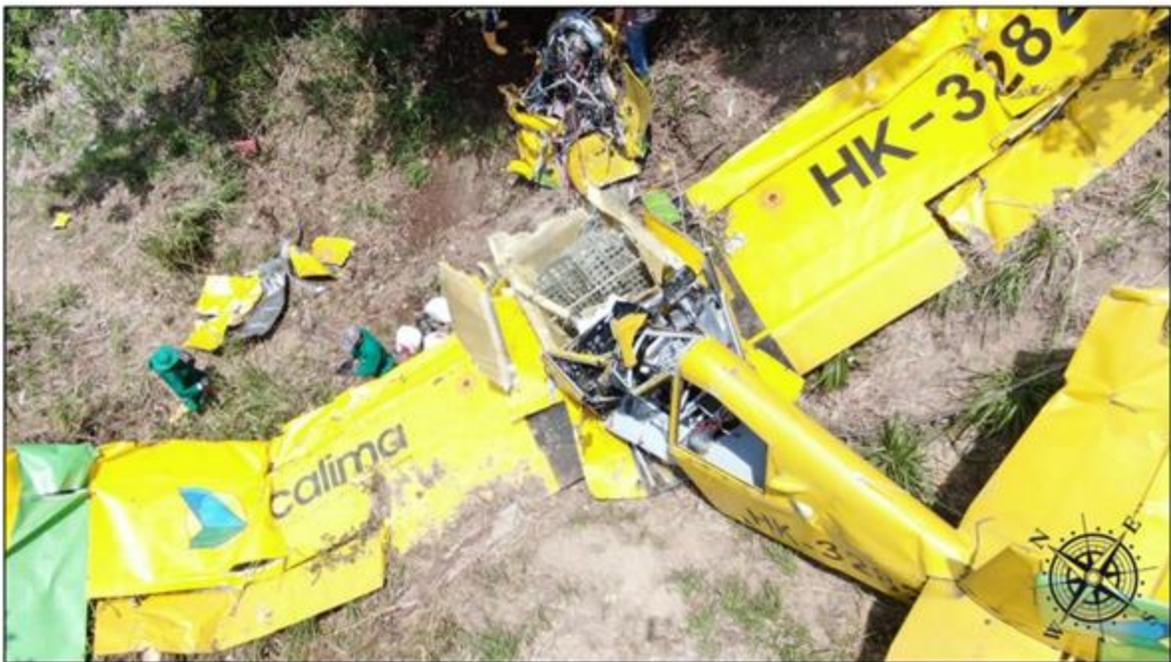
El habitáculo de cabina presentaba deformación total en la parte superior; la sección de los pedales y el panel de instrumentos se desplazaron, reduciendo el espacio ocupacional; los interruptores se encontraron en posición *off*.

Los mandos de control de potencia se encontraron en posición media, y el paso de la hélice estaba hacia adelante en condición de altas RPM, lo que sugiere que la tensión producida

*Fotografía No. 2: Condición general de la cabina del Piloto HK3282.*

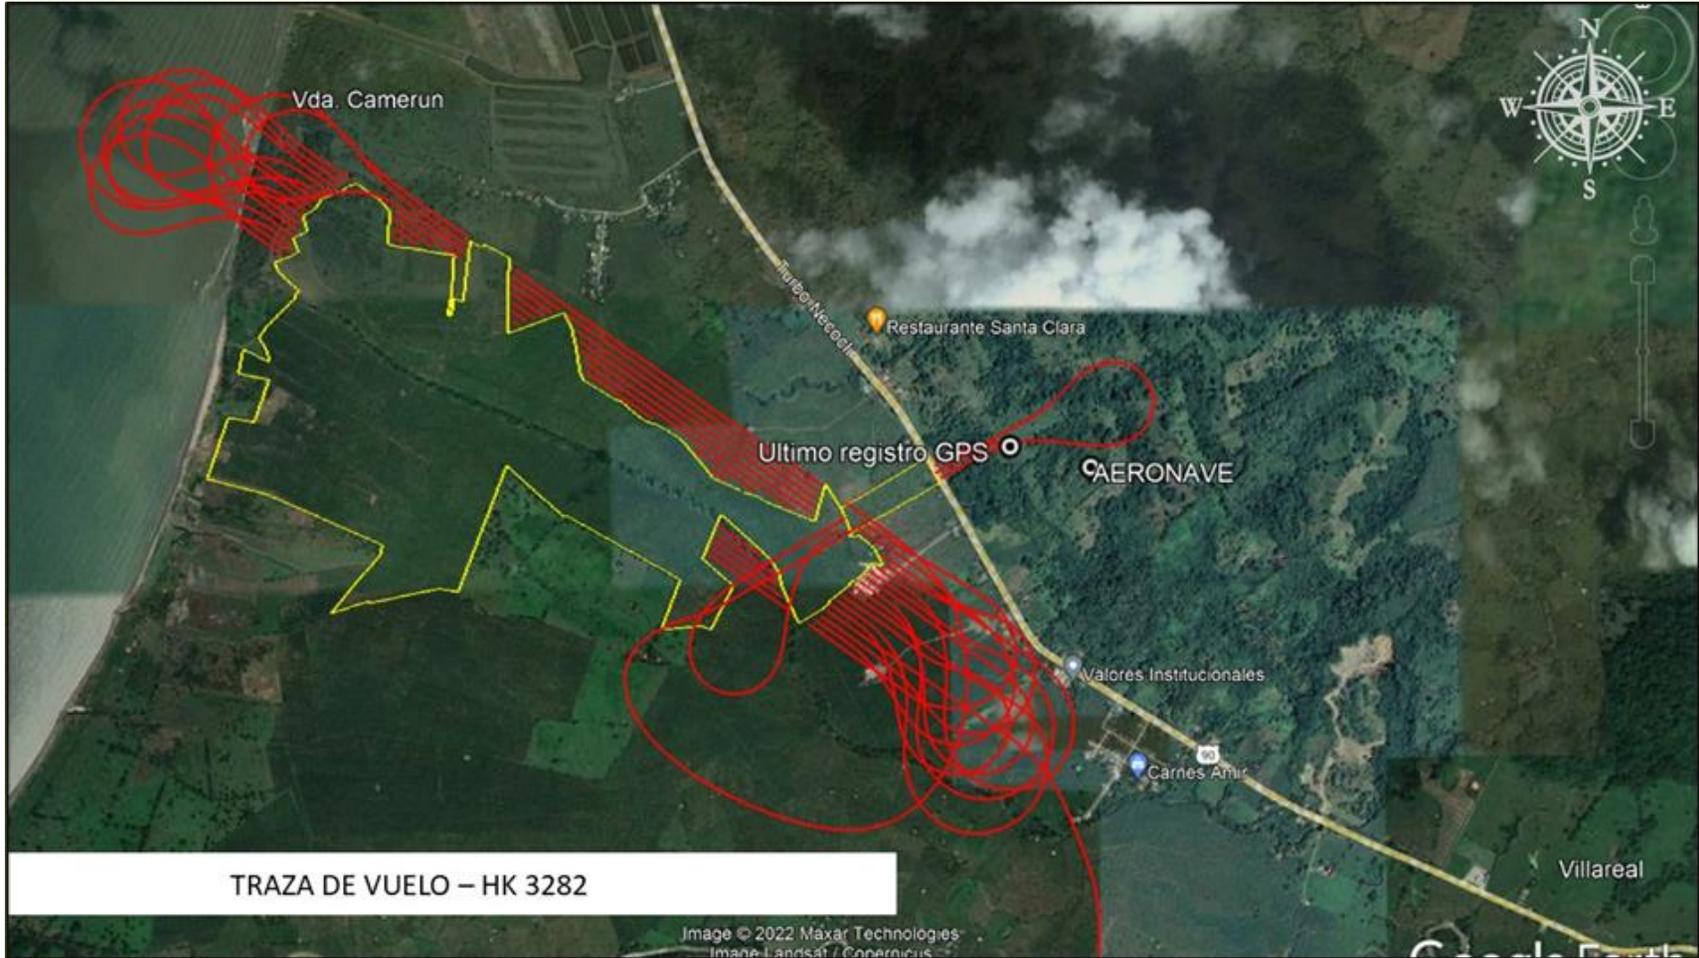
Imagen No. 1: Trazas de vuelo del avión HK3282.

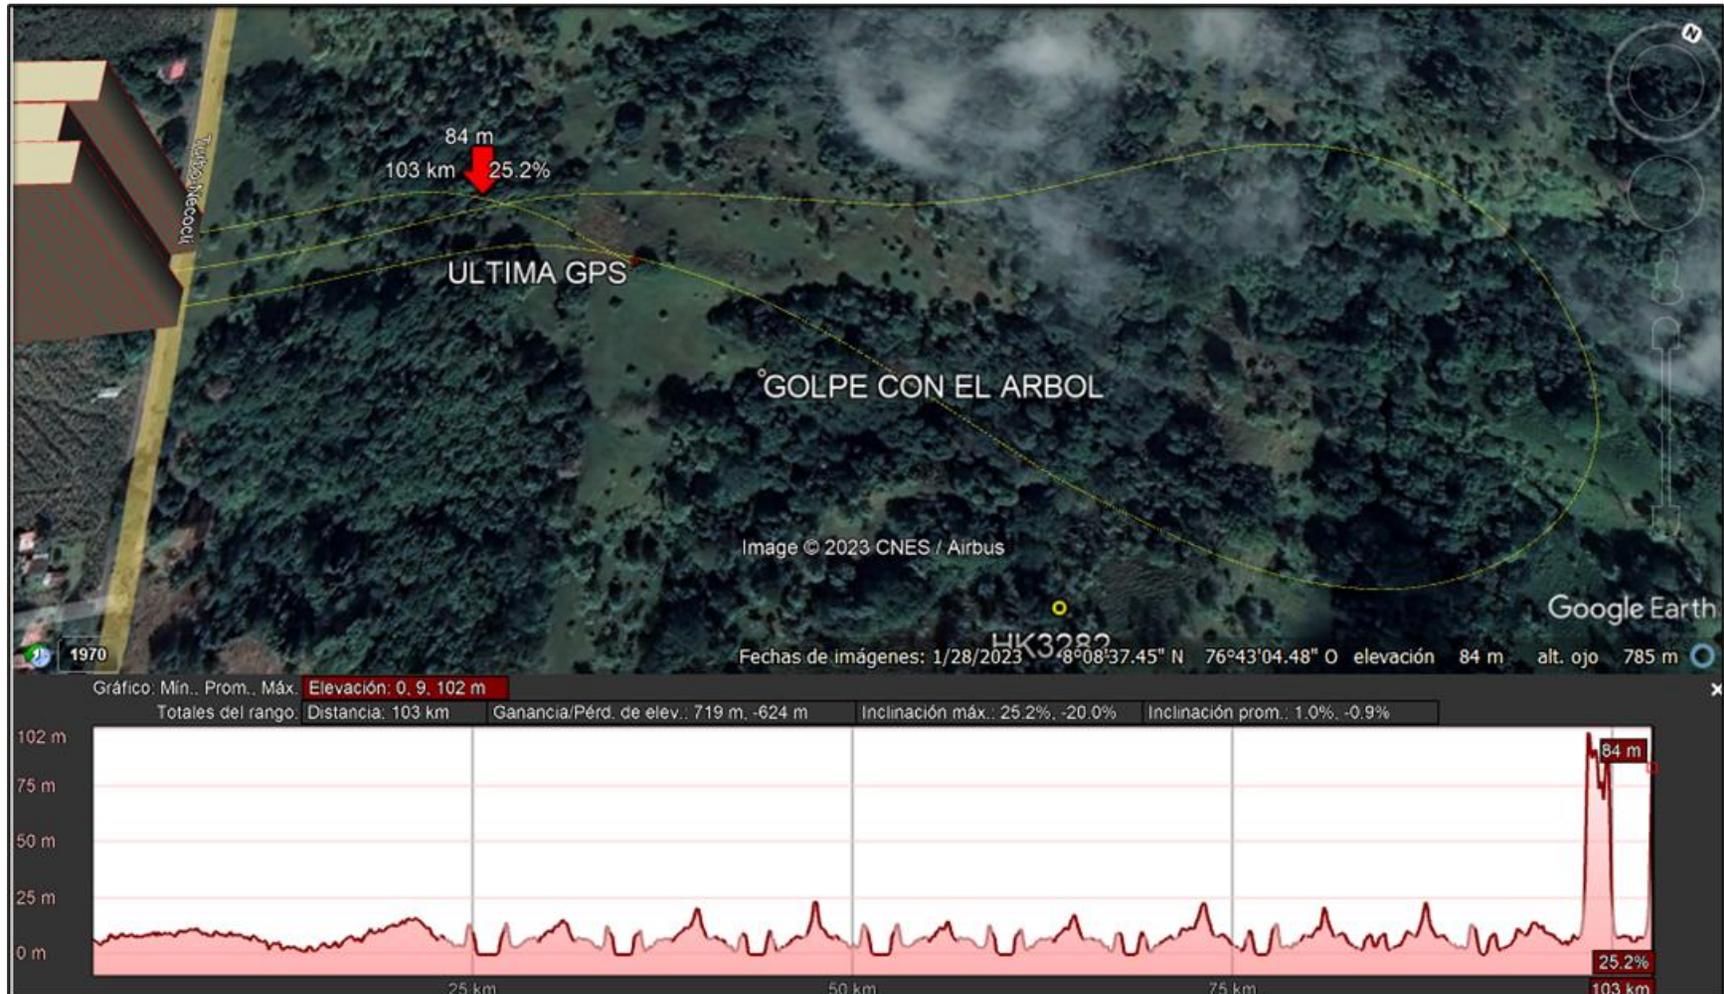
De acuerdo con los registros del GPS, el Piloto efectuó un *viraje procedimental* por la derecha para alinearse y efectuar la siguiente pasada de aspersión. Se observa entonces una tendencia descendente, en la última gráfica descargada, con una velocidad de 103 km/h y una altitud de 84 metros sobre el nivel del mar.

Imagen No. 2: Ultima trazas de vuelo del avión HK3282.

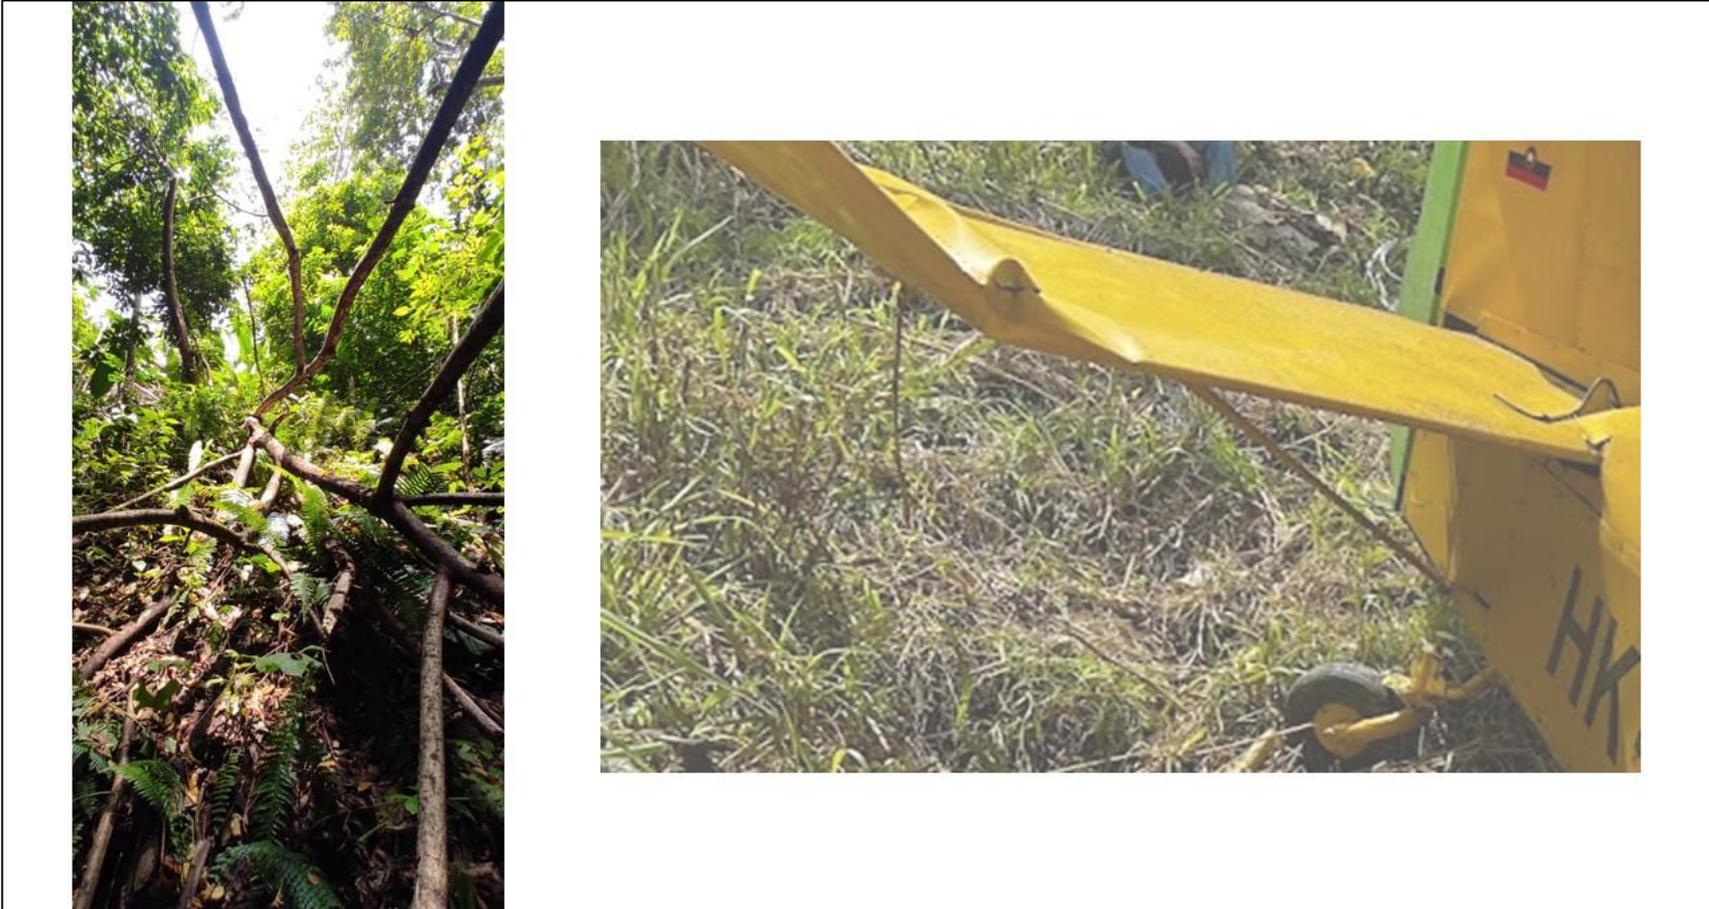
En el estabilizador horizontal derecho se encontró un golpe con un árbol ubicado 300 metros antes del sitio del accidente.

*Fotografía No. 3: desprendimiento de la copa del árbol con muestra de transferencia mínima de pintura amarilla.*

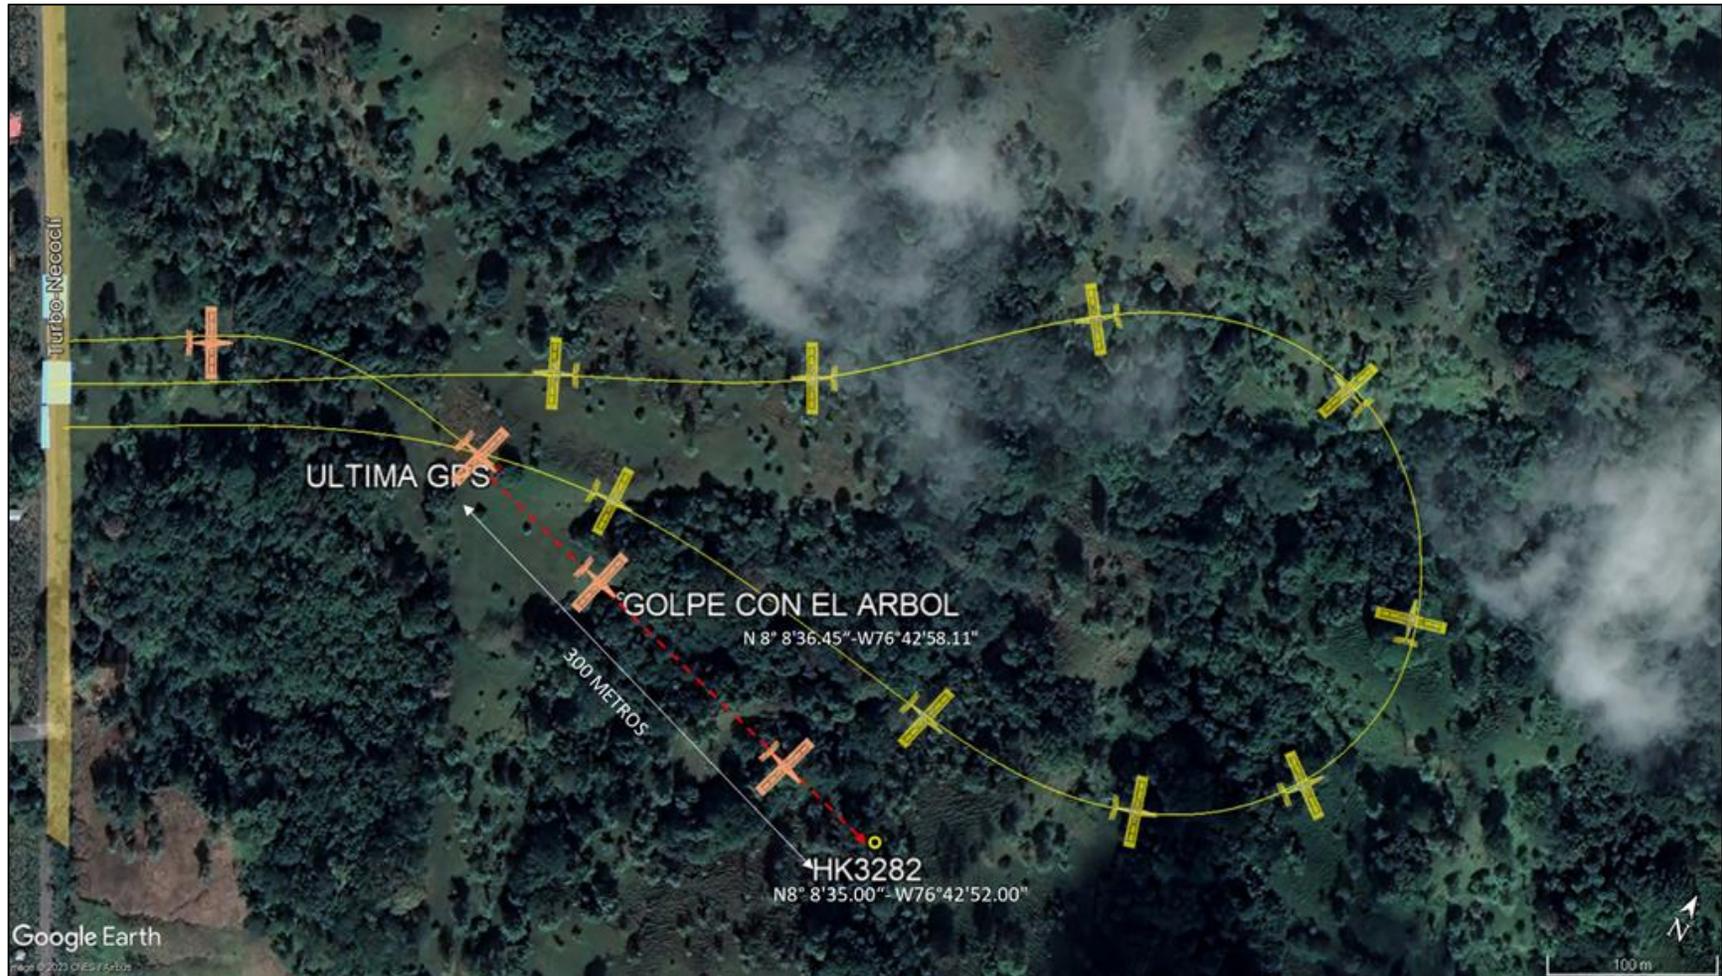
Imagen No. 3: Secuencia del primer vuelo de la aeronave en amarillo; secuencia del vuelo accidentado en rojo.

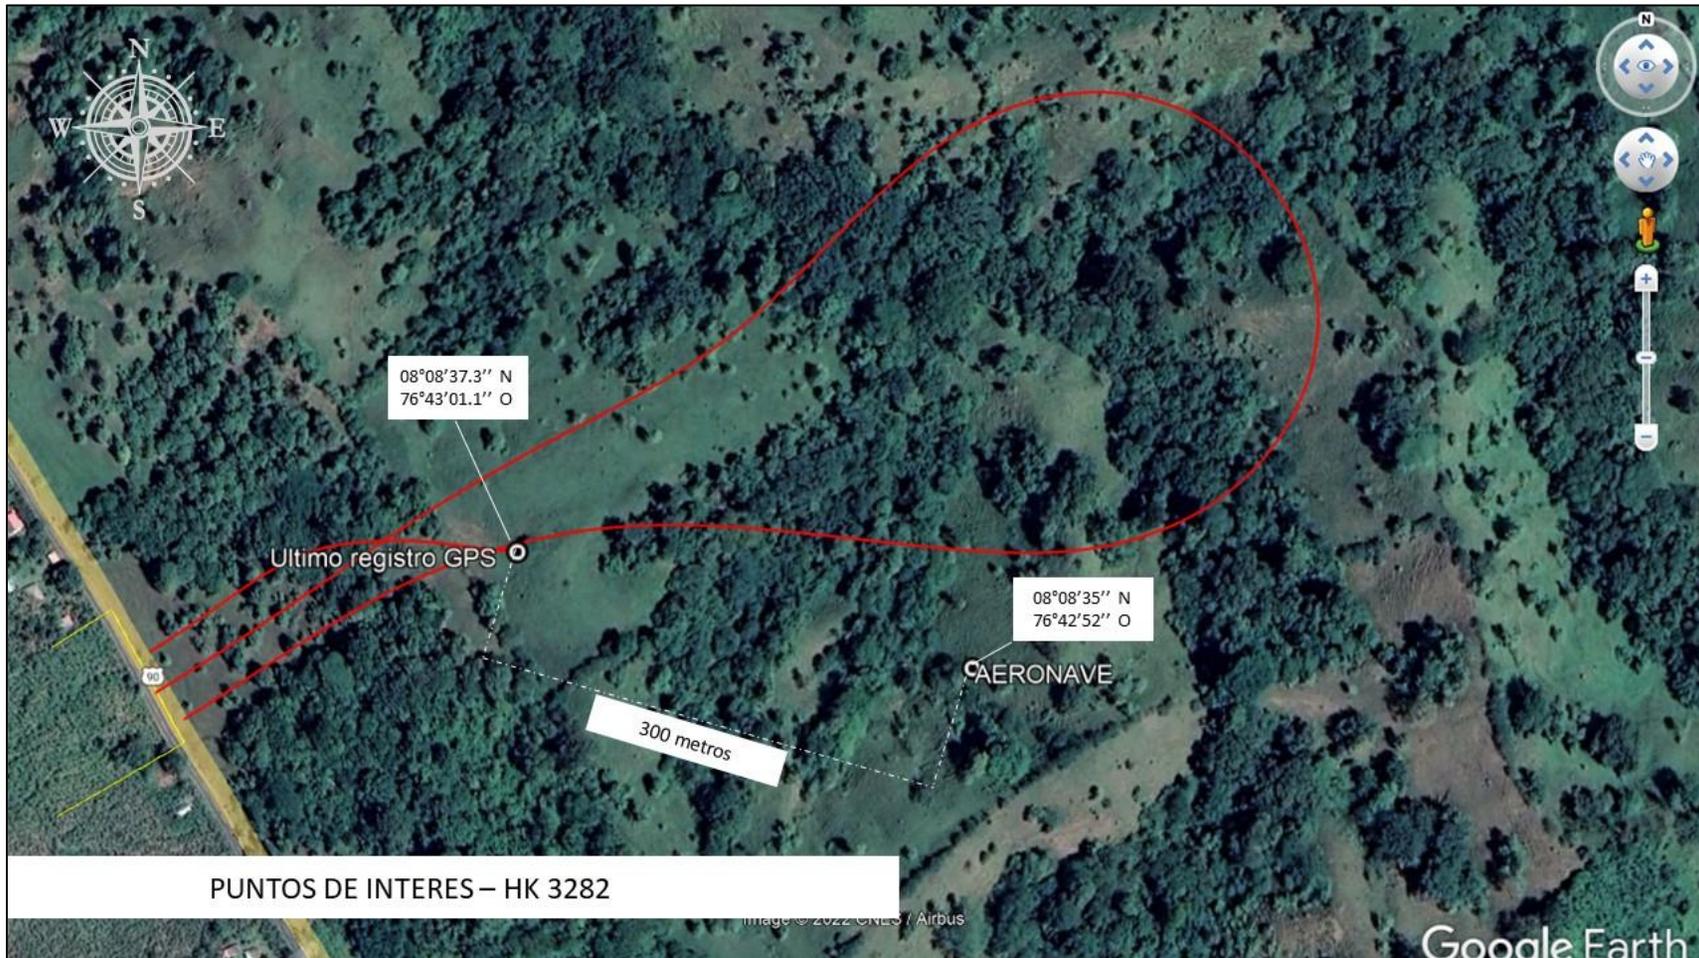
Imagen No. 4: Último registro de GPS y ubicación final de la aeronave HK3282.

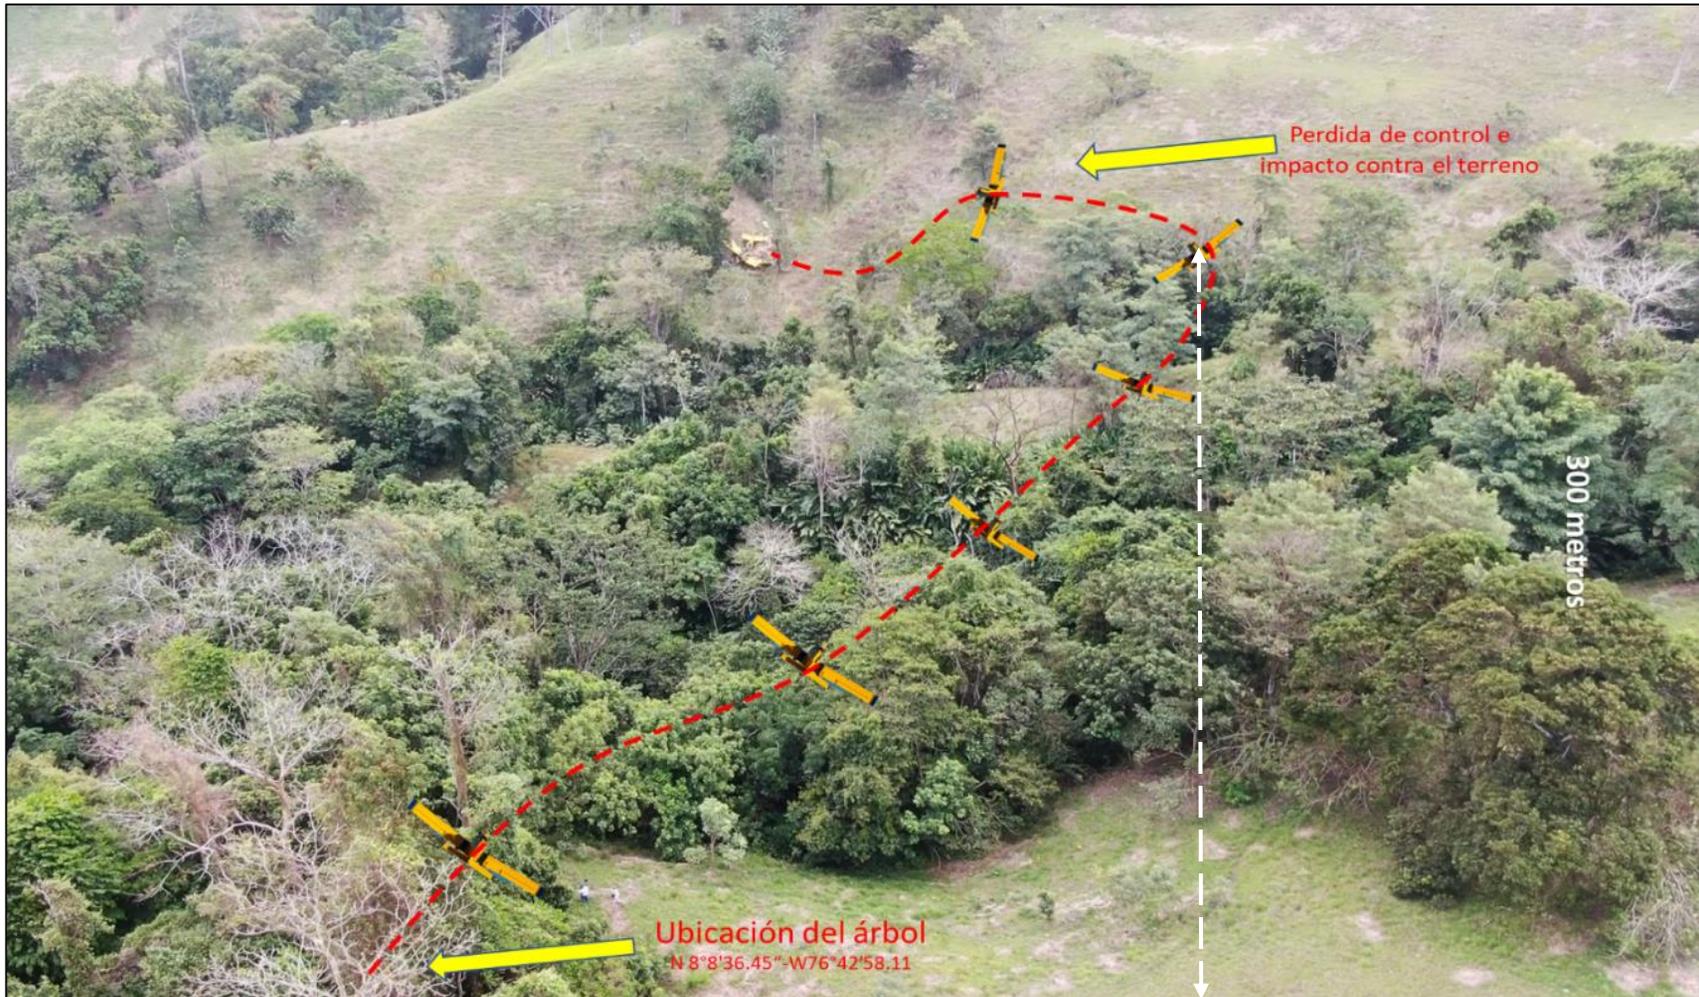
Imagen No. 5: Secuencia del vuelo e impacto del aviónHK3282.

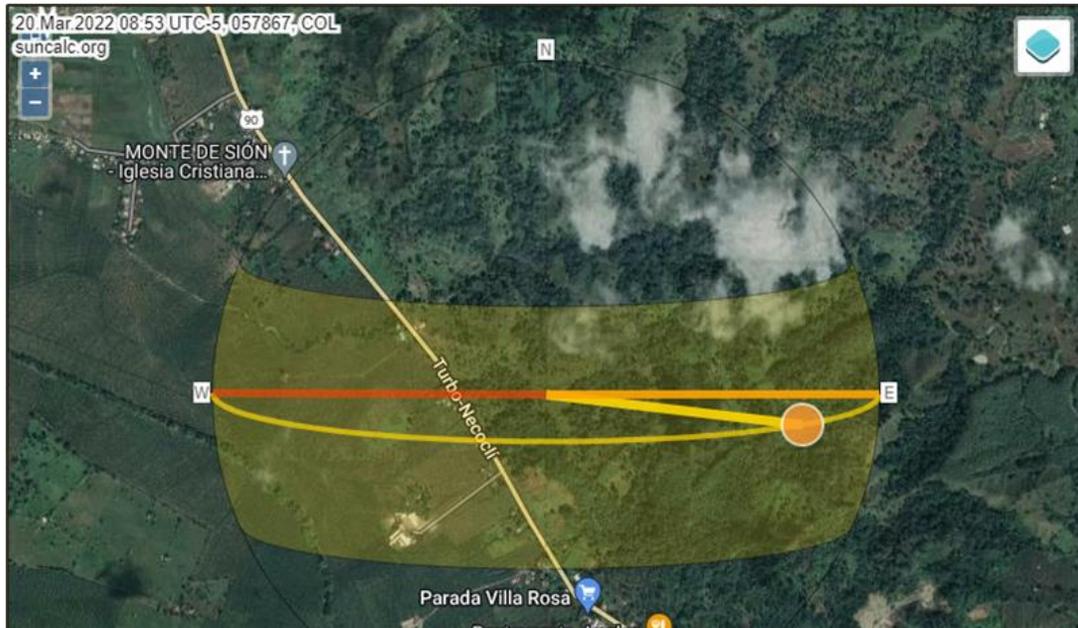
en un ángulo azimut de  $95-74^\circ$  (plano horizontal) y un ángulo de elevación de  $34.78^\circ$  (plano vertical).

Esto quiere decir que el sol (*sun beam*) estaba directamente en la trayectoria del vuelo de la aeronave en viraje, y que, por lo tanto, probablemente el Piloto fue afectado por la luminosidad del sol (deslumbramiento), durante su viraje escarpado a baja altura.

Imagen No. 6: Análisis del deslumbramiento causado por el sol (Sun Calc)<sup>3</sup>, 8:53HL.

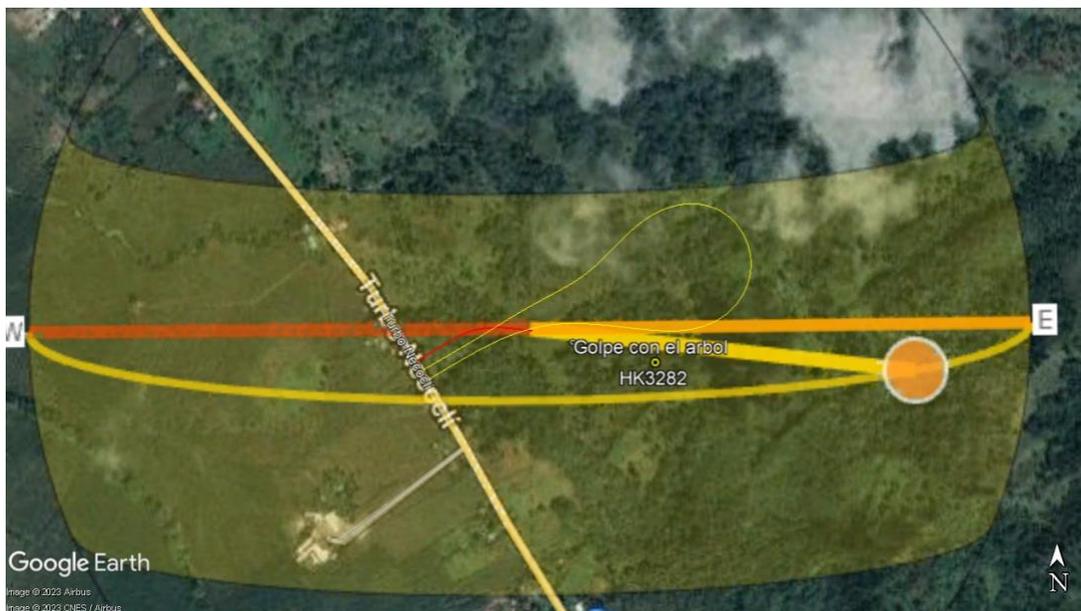
Imagen No. 7: Análisis del deslumbramiento calculado (Sun Calc), 08:53HL, intercalado con la imagen del golpe inicial de la aeronave HK3892 con el árbol.

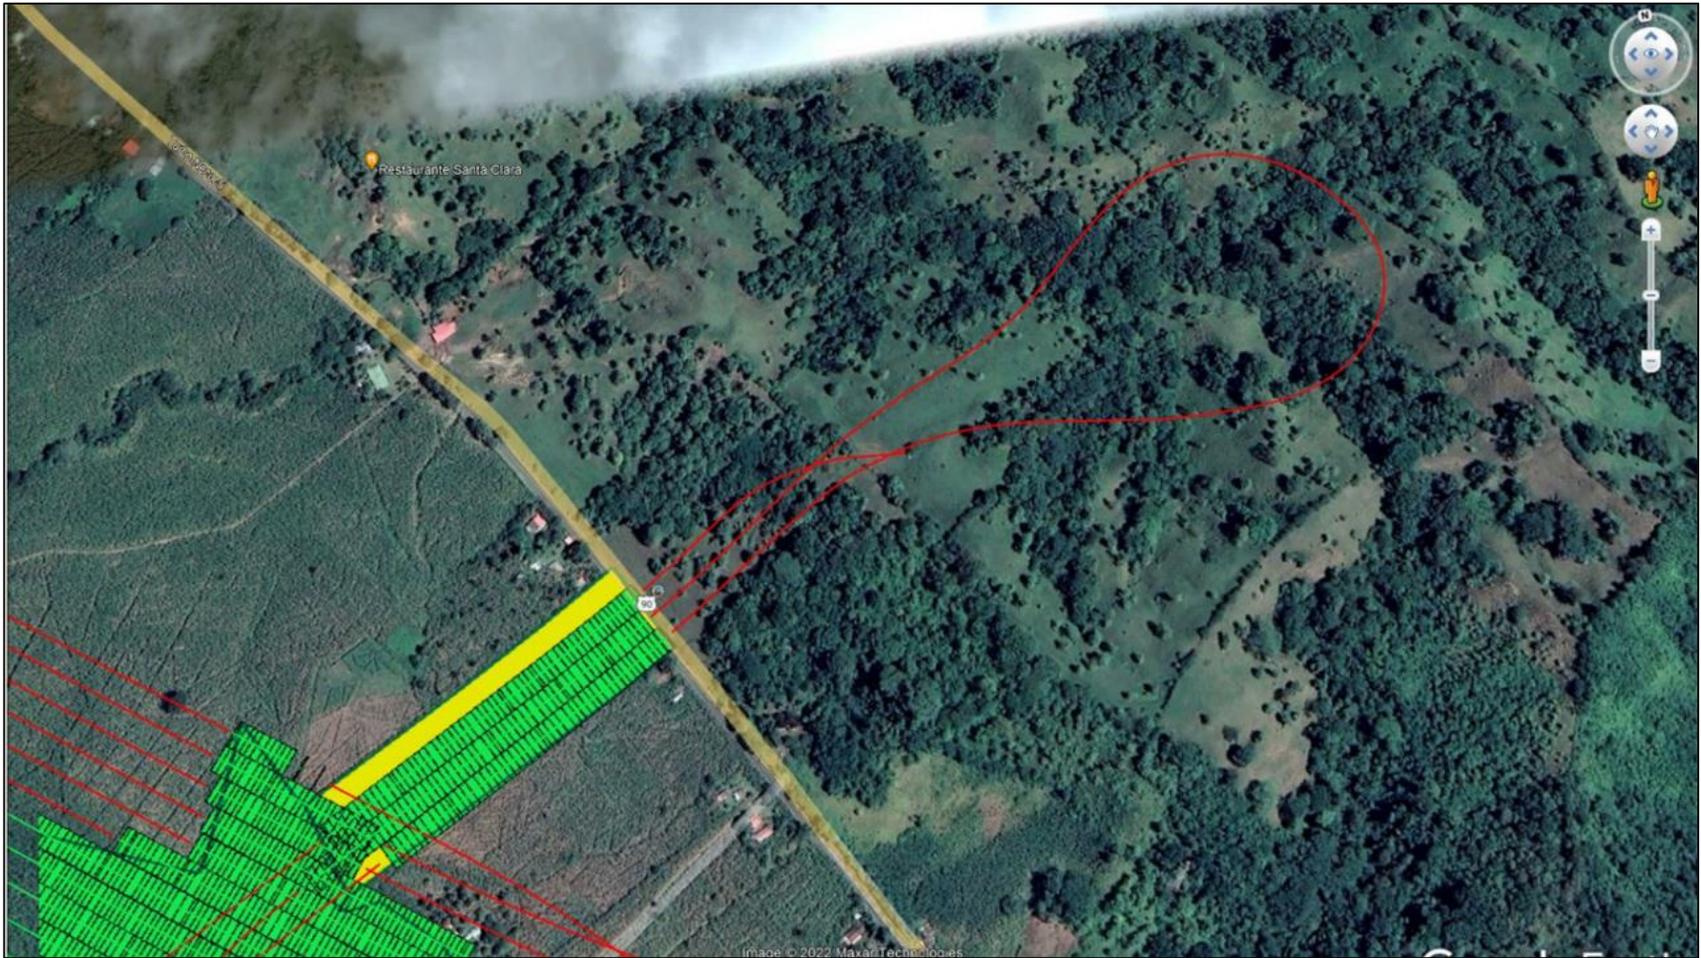
Evidentemente, el Piloto inició el procedimiento 45° - 225°, para ubicarse hacia la última aplicación, con un viraje escarpado, sin haber asegurado primero un ascenso positivo que le asegurara la separación con los árboles, omitiendo la aplicación de una técnica básica para la realización de virajes en baja altura.

*Imagen No. 7: Trazas de la aspersión efectuada por el avión HK3282.*

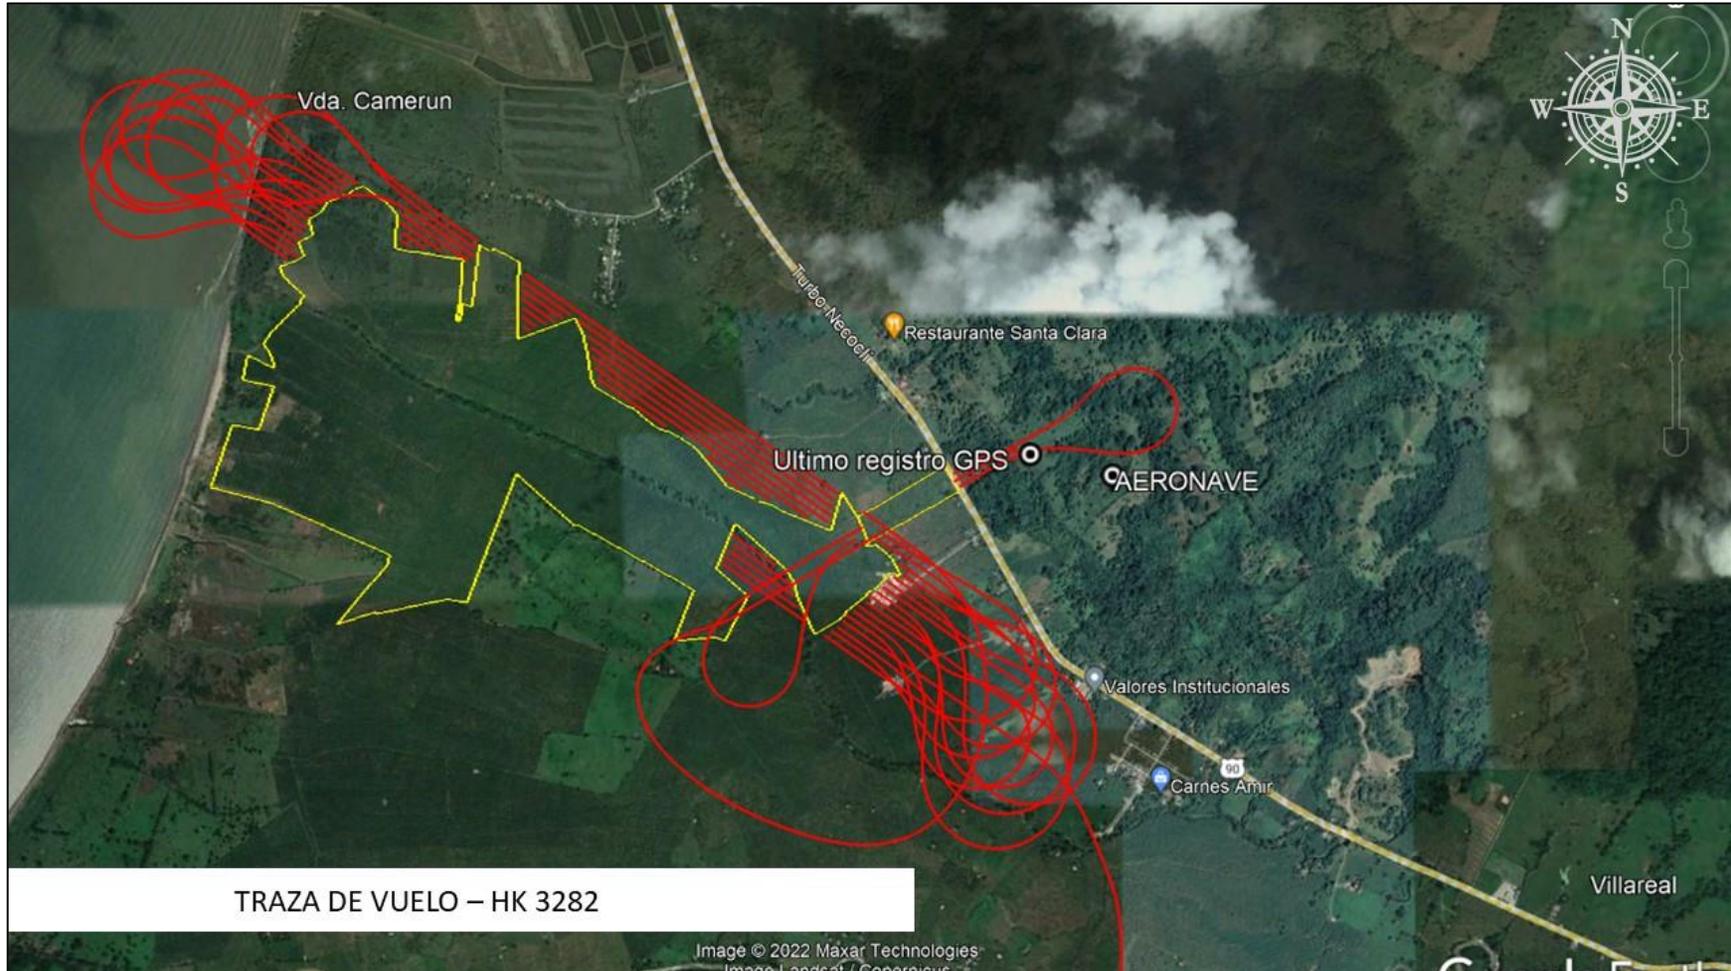
Imagen No. 8: Trazas de vuelo del avión HK3282.
