INFORME FINAL

COL-22-02-DIACC

Aterrizaje de emergencia después de falla de motor

Air Tractor 301

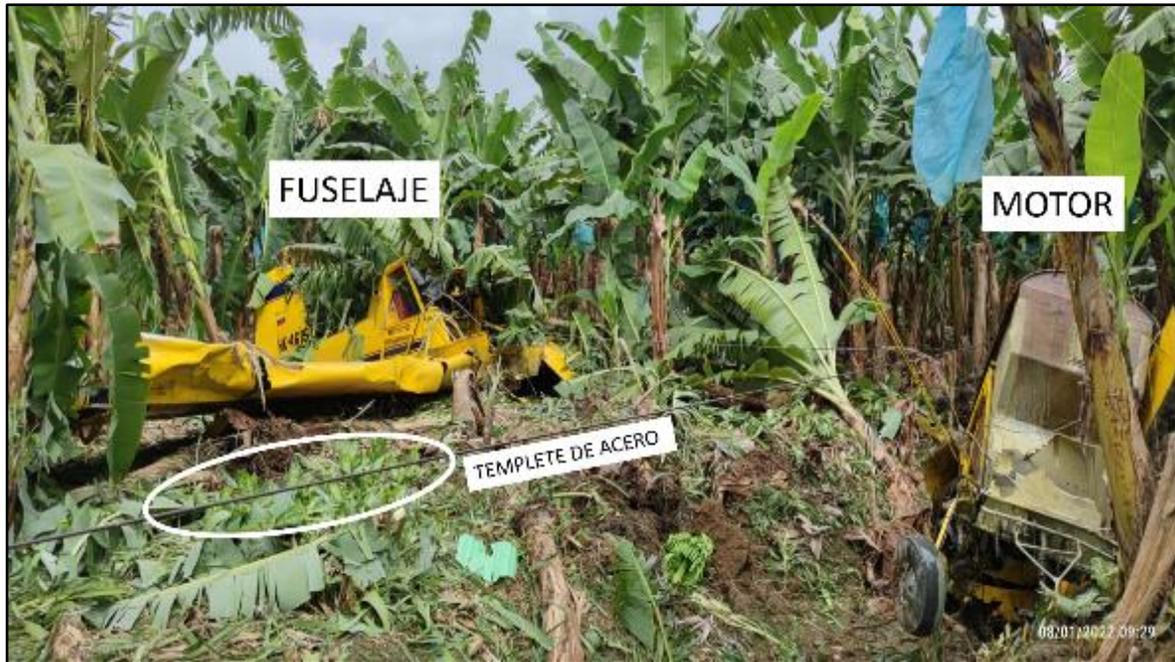
Fotografía No. 4: Cable “Templete”

El Piloto mantuvo el control de la aeronave. No obstante, a baja altura, la aeronave impactó contra un templete (cable) que le hizo perder control y causó daños sustanciales en la sección de motor.

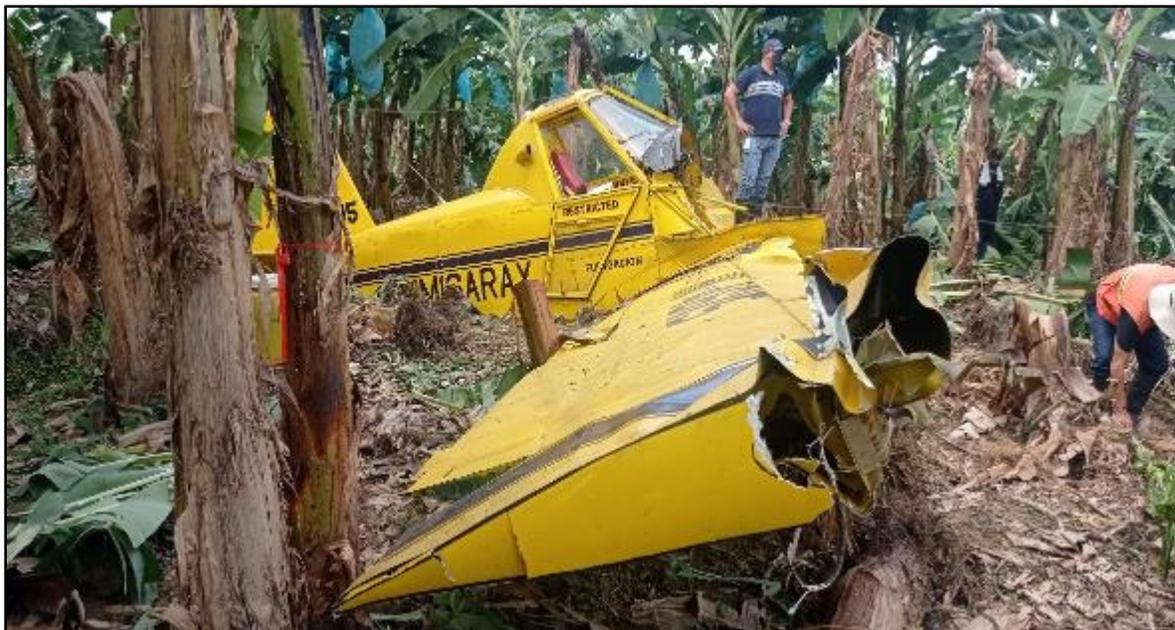
Fotografía No. 5: Cizallamiento de la pared de fuego.

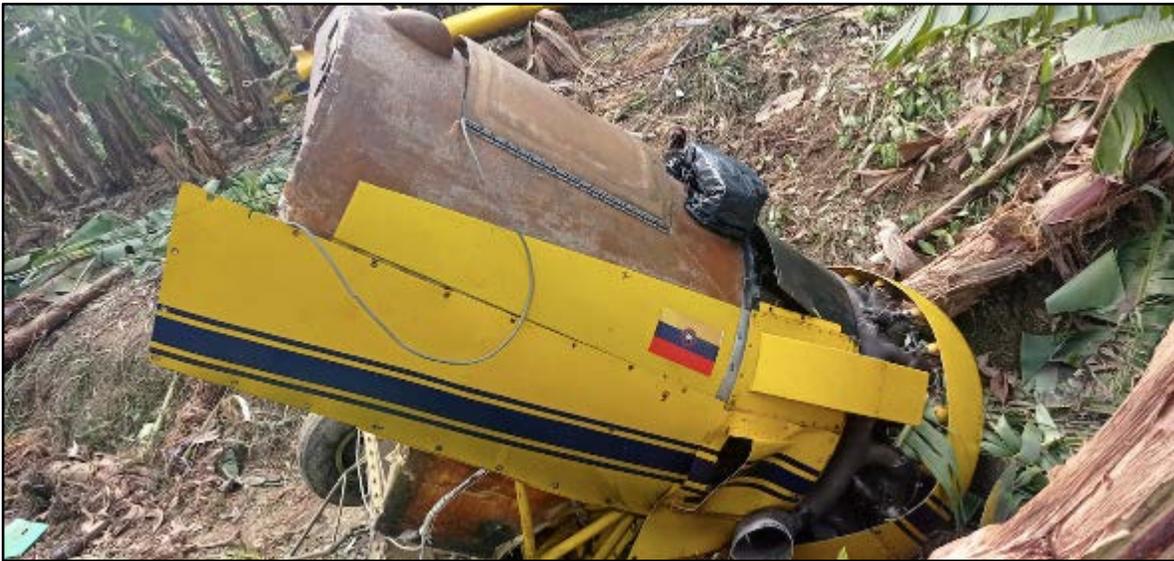
Fotografía No. 6: Desprendimiento del motor.

El avión cayó al terreno, y durante la carrera de desaceleración se causaron daños sustanciales por el impacto con las matas de plátano posteriormente al desprendimiento del motor de la estructura primaria.

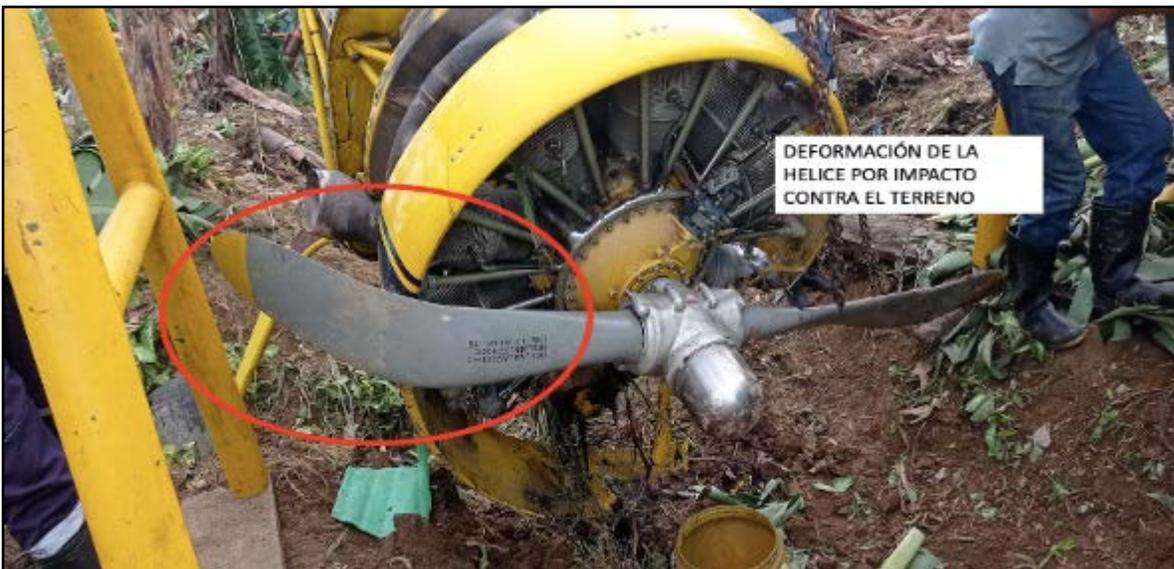
Sin embargo, se evidenció que una de las palas tenía una deformación en forma de “doblamiento”, típica de un golpe con el terreno, ya que el doblamiento se produce de la mitad de la pala hacia la punta.

Fotografía No. 7: Daños en la hélice.

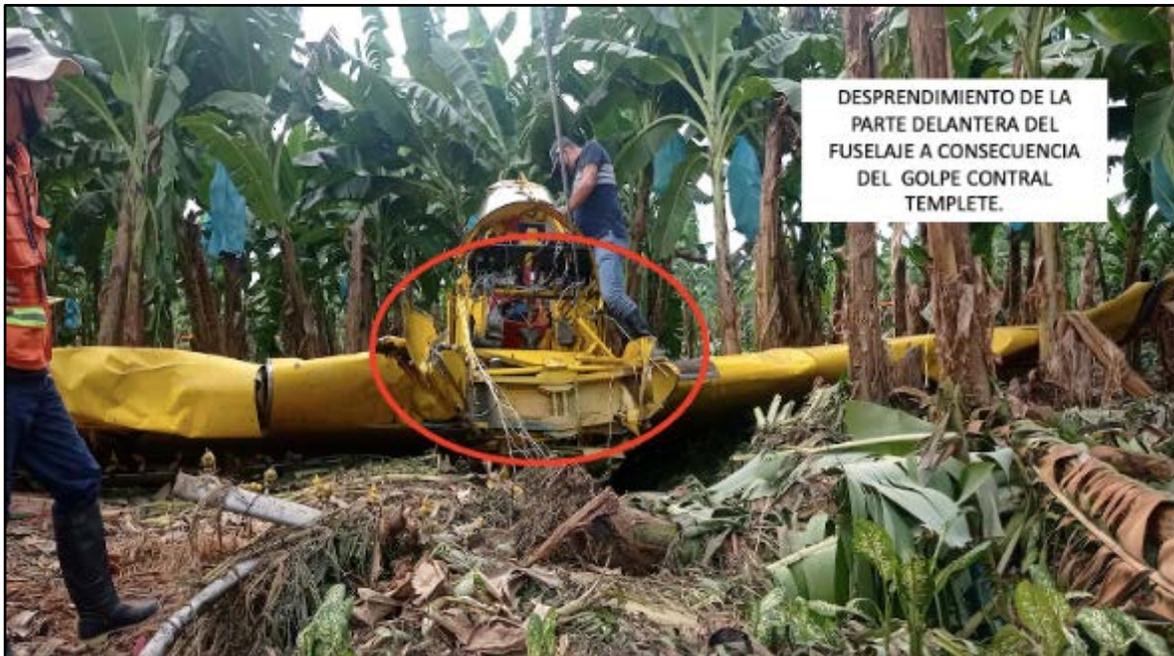
La mayor concentración de esfuerzos resultantes por la desaceleración, se ubicaron en la parte delantera del fuselaje con múltiples fracturas en largueros, formadores, con deformación plástica crítica en la piel y sobre los costados izquierdo y derecho.

Fotografía No. 8: Daños en el fuselaje frontal.

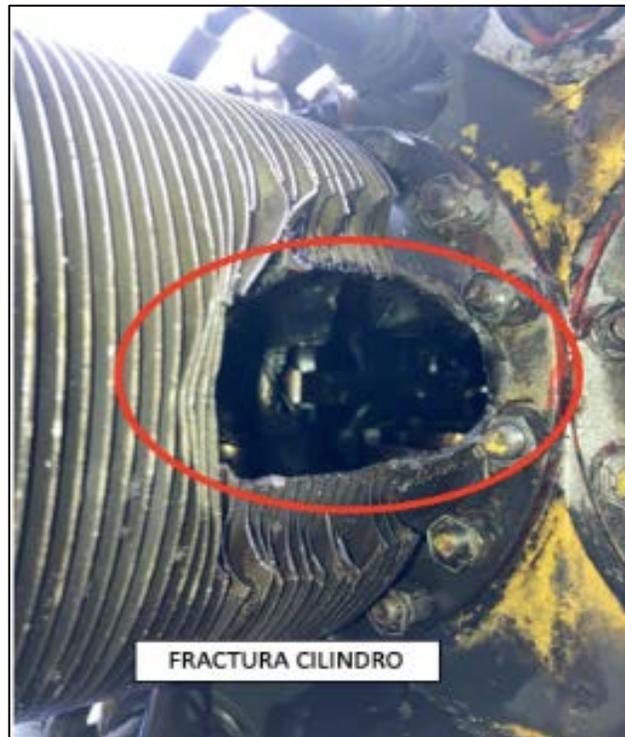
Se continuó la inspección del motor removiendo el cilindro No. 7, el cual se encontró roto, evidenciando, inicialmente, una fractura dúctil en la carcasa del cilindro ubicado en esta posición.

Fotografía No. 11: Fractura inicial del cilindro No. 7.

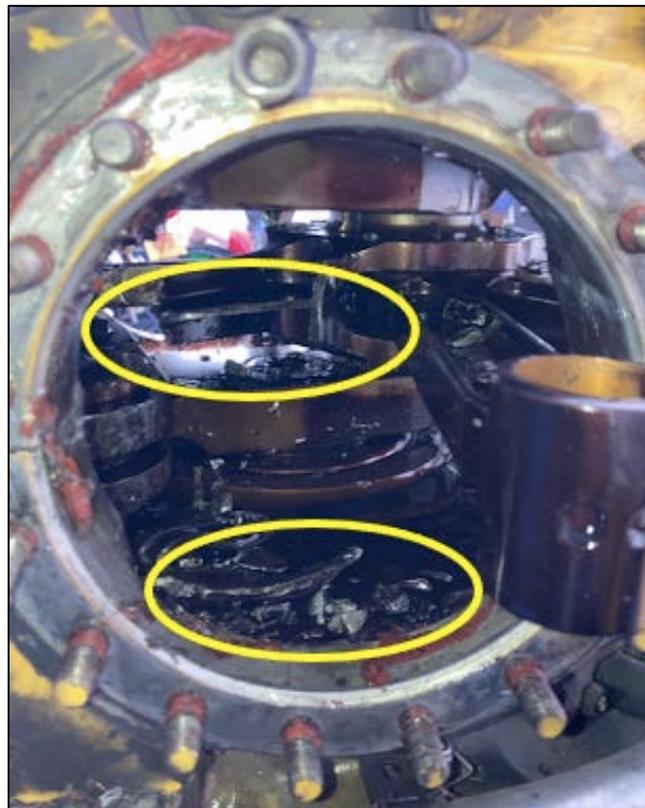
Sin embargo, se encontró que todos los accesorios internos del motor -biela maestra, bielas secundarias, cojinetes- estaban totalmente destruidos, debido a una fractura súbita de la biela maestra. Por lo tanto, se hizo necesario efectuar un análisis más detallado, utilizando el método de análisis de falla.

Fotografía No. 12: Fracturas componentes internos del motor.

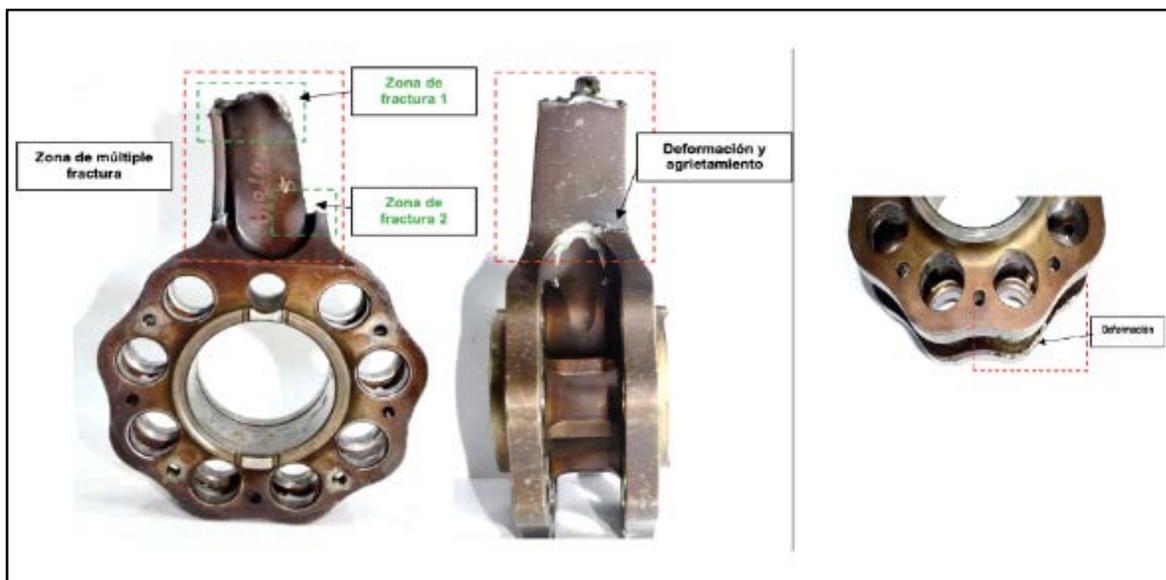
La biela principal presentó múltiples defectos consistentes en su fractura total, deformaciones plásticas y agrietamiento.

Fotografía No. 15: Daños de la biela maestra.

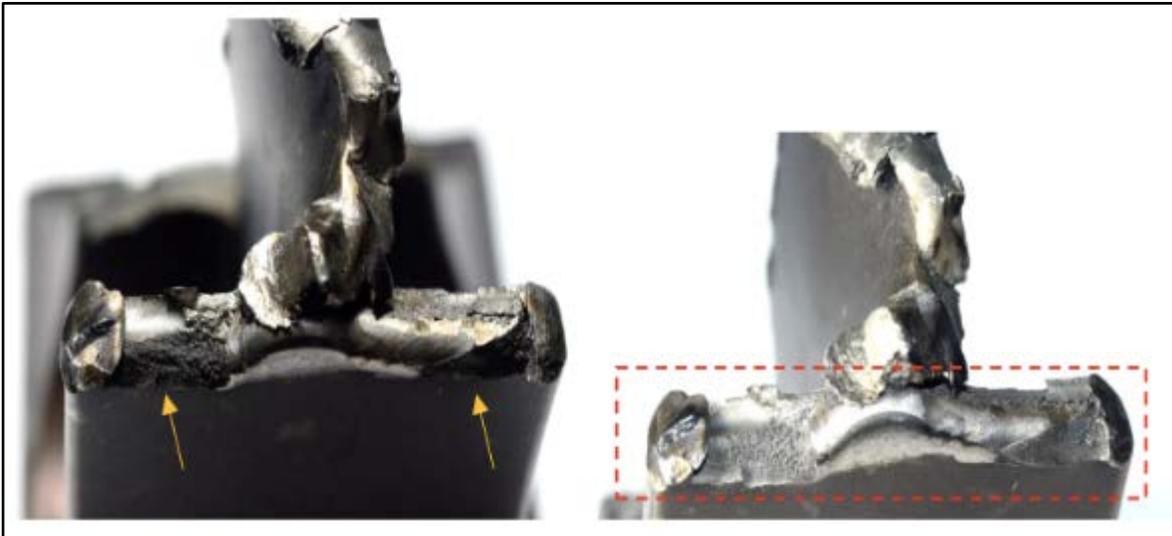
Fotografía No. 16: Identificación de inicio de grietas.

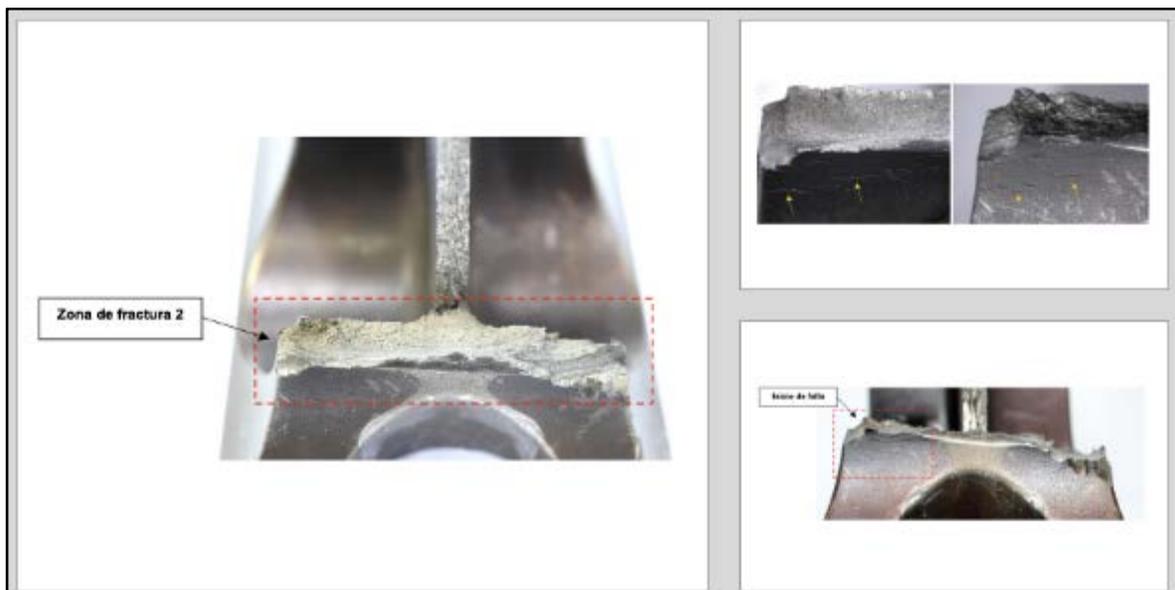
Zona de fractura 1. Se identificaron inicios de grieta sobre el borde externo de la biela maestra. La mayoría de la cara de la grieta se vio afectada por deformaciones plásticas posteriores al evento de falla, probablemente por el contacto entre los demás componentes internos del motor que se fracturaron.

Zona de fractura 2. Inicio de grieta a partir del borde externo. Crecimiento de grieta por fatiga. Se evidencian además múltiples grietas paralelas al inicio de falla.

Fotografía No. 17: Inicio de grietas en la biela maestra.

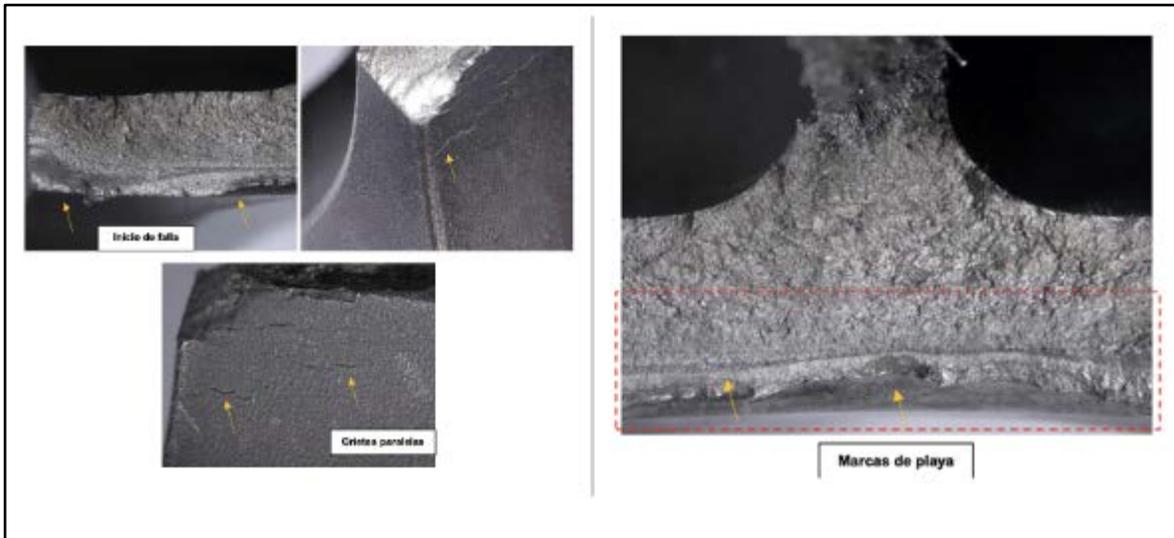
Zona de fractura 2. Marcas de playa que indicaron un crecimiento por fatiga de la grieta. Adicionalmente se lograron registrar grietas transversales paralelas al inicio de falla.

Fotografía No. 18: Zona 2 de inicio de falla.

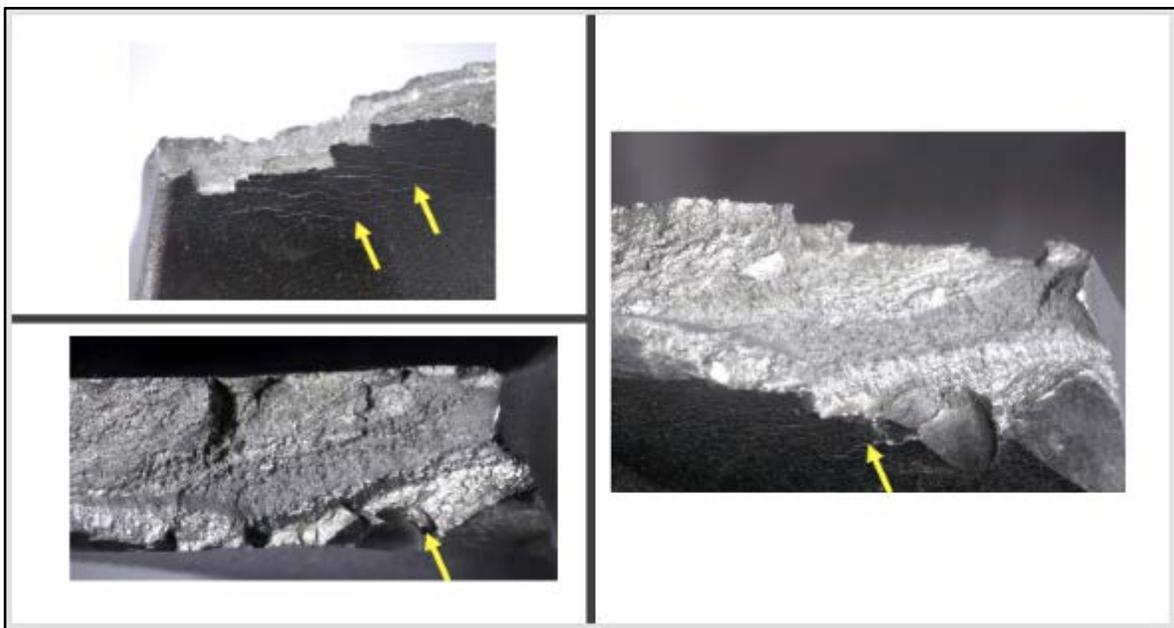
Zona de fractura 2. Zona de propagación de grietas y cara posterior de la biela maestra. Presencia de grietas transversales paralelas.

Fotografía No. 19: Grietas trasversales paralelas de la zona No.2.

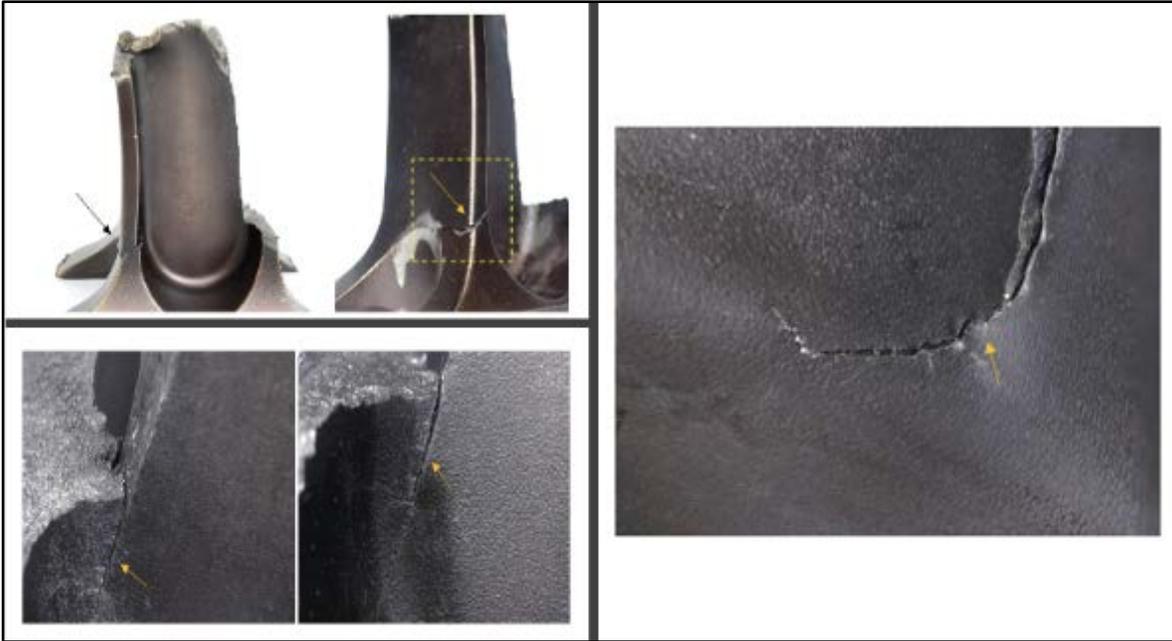
Propagación de grietas a partir de los cambios de sección y concentradores de esfuerzos de la biela.

Fotografía No. 20: Propagación de grietas sobre la biela principal.

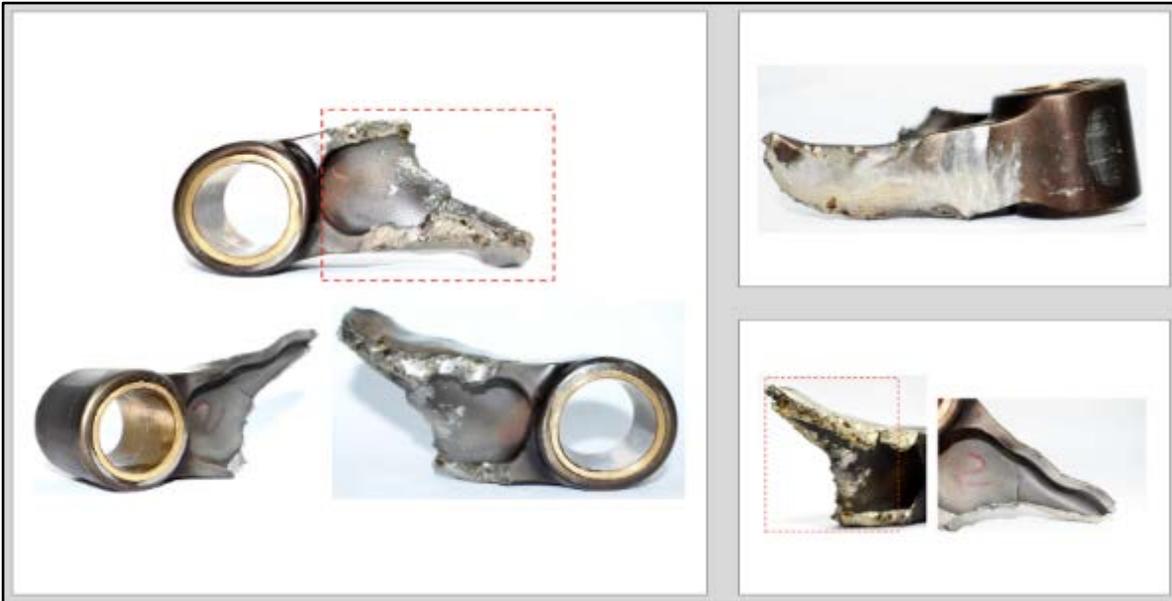
La biela presenta deformación plástica severa debido al contacto de esta con otros componentes durante el evento de falla.

Fotografía No. 22: Daños en biela No.4.

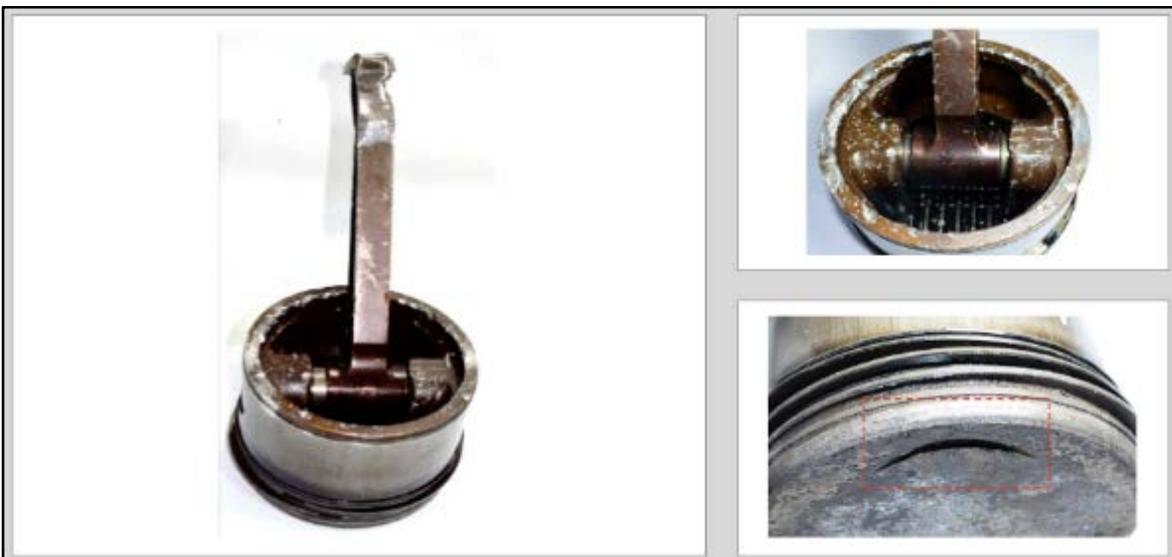
El pistón presenta marcas de desgaste y deformación en la superficie de combustión. El defecto se relaciona más con su tiempo de vida útil que con alguna relación directa con el suceso inicial de falla.

Fotografía No. 23: Daños en el pistón No. 5.

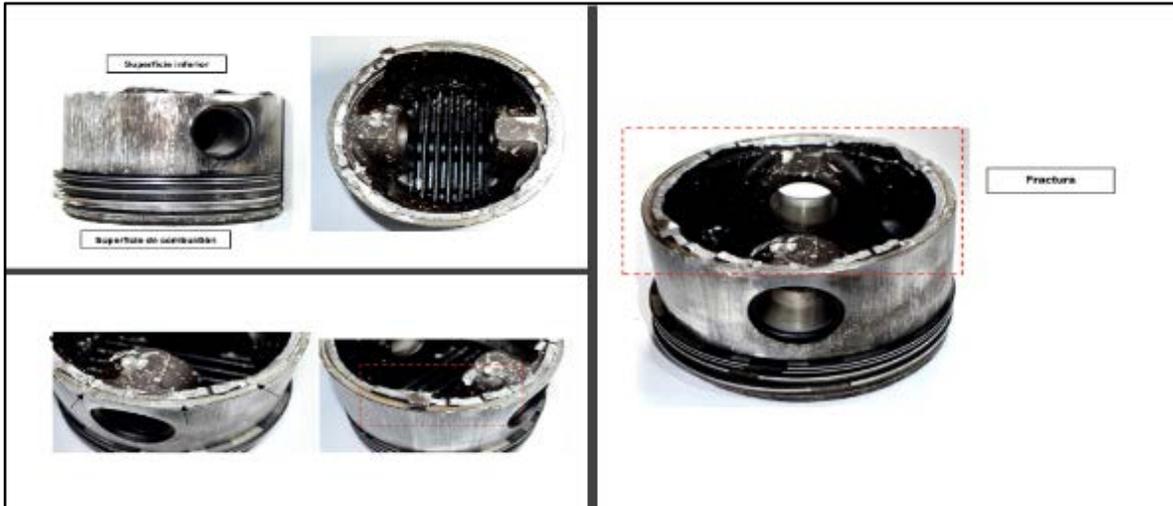
Fractura de la superficie superior del pistón, acompañado de desgaste severo debido a las acciones térmicas de la combustión en el pistón.

Fotografía No. 24: Daños en el pistón No.7.

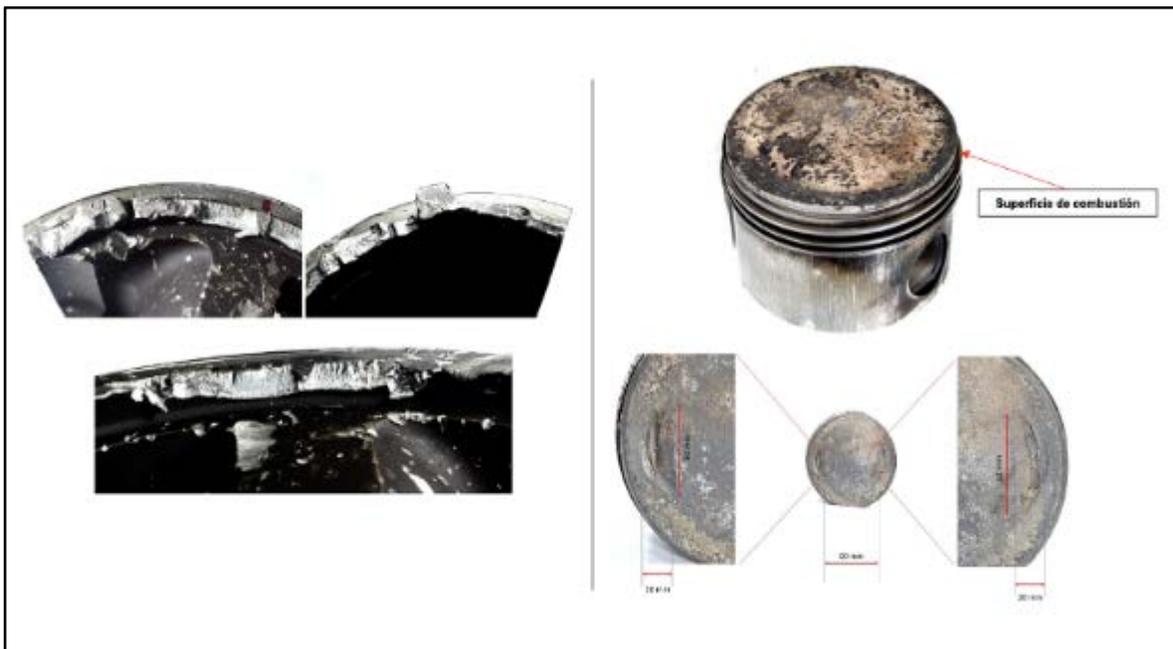
Múltiples eventos de deformación y desgaste en la superficie de fractura. Se evidenció también desgaste severo en la superficie de combustión del pistón. Deformación plástica en la superficie y pérdida de material.

Fotografía No. 25: Desgastes severos en el pistón No.7.

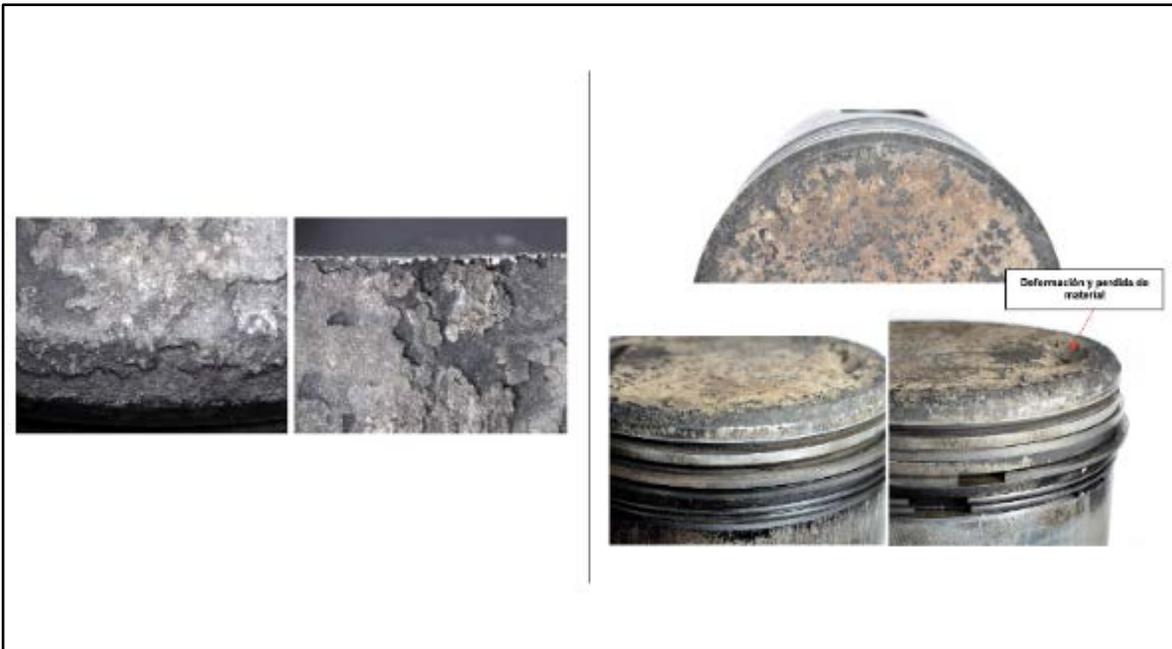
Desgaste severo debido a las acciones térmicas variables de la combustión en el pistón, acciones que se dan solo cuando no existe una correcta operación de los motores o no se dan los tiempos de estabilidad térmica.

Fotografía No. 26: Desgastes severos en cabeza de pistón No.7.

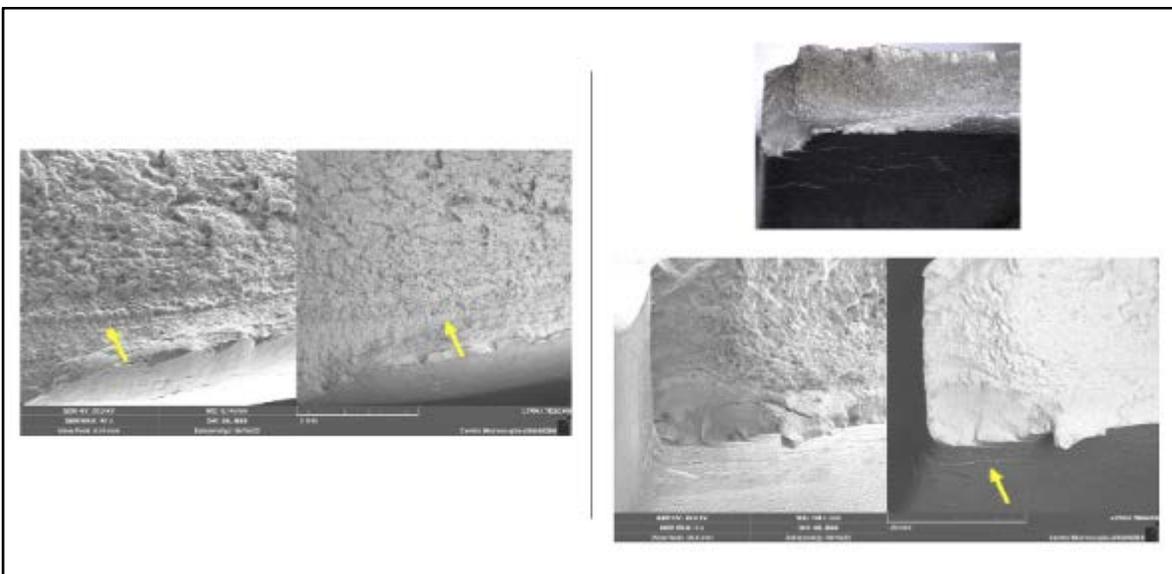
El análisis fue realizado con la tecnología de electrones secundarios dispersos, con el fin de entrar al “corazón” de la biela maestra e identificar errores del material. Luego del análisis se encontraron grietas paralelas al inicio de falla. Marcas de playa en los inicios de falla.

Fotografía No. 27: Análisis fractográfico de la biela maestra.

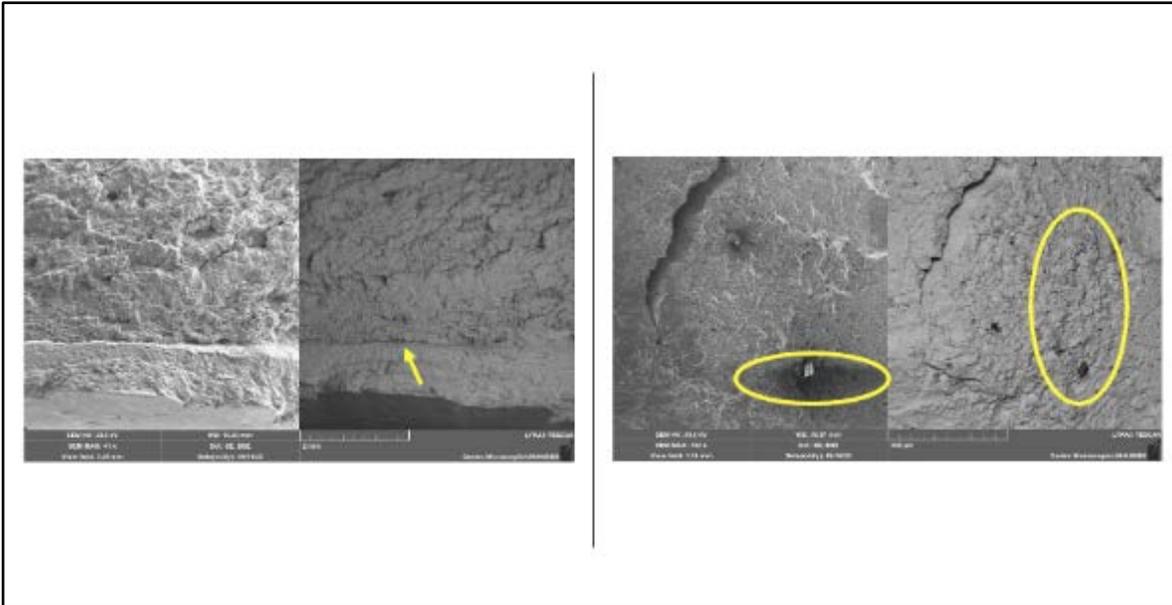
El análisis que se realizó con el microscopio electrónico de barrido encontró, dentro del material de la fractura, las marcas de playa, acompañadas además de grietas durante toda la prolongación de grieta.

Fotografía No. 28: Marcas de playa en el material de la biela maestra.

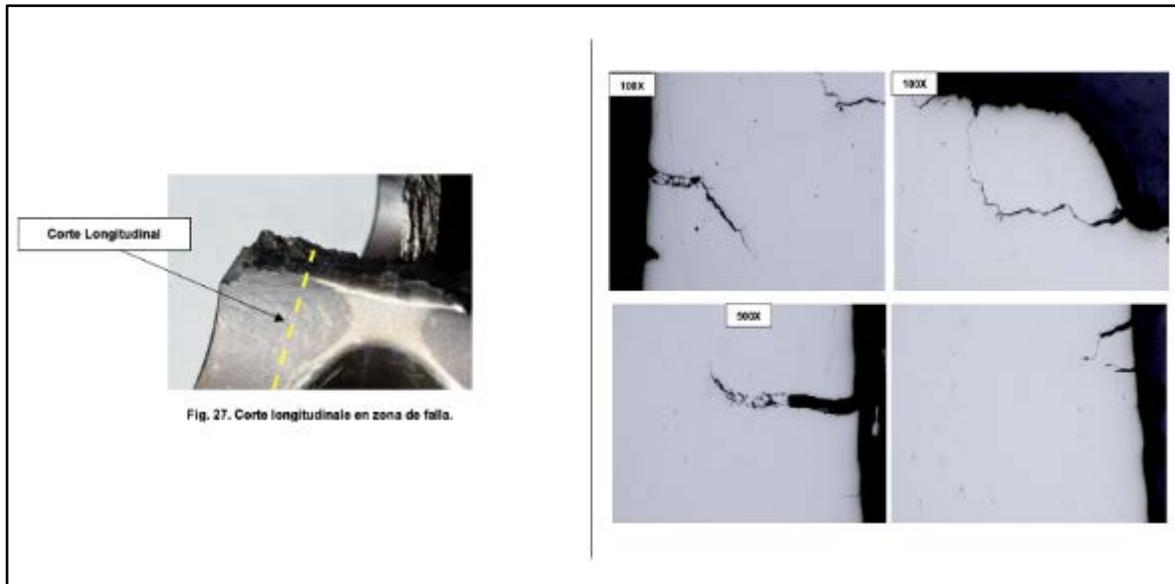
Sin revelador. Grietas paralelas a inicio de falla. Propagación de grieta zona de fractura, son resultantes al tipo de trabajo realizado por la biela, sin embargo, estas fracturas surgen solo cuando se tienen altas temperaturas o el motor es sometido a grandes esfuerzos, sobre pasando momentáneamente los límites operacionales.

Fotografía No. 30: Corte Longitudinal sobre la zona de la falla en la biela maestra.

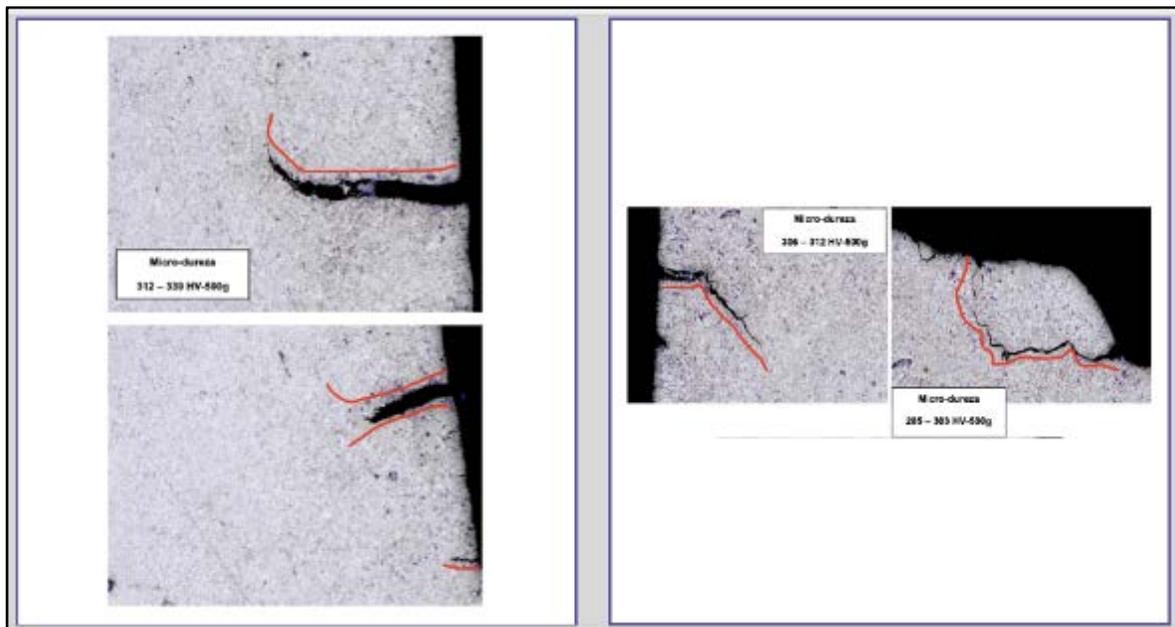
Se identificó una propagación de la grieta sobre la zona trans granular: además se observó un aumento significativo en de la dureza del material, en zonas de crecimiento de la grieta, esto indicó un proceso de fatiga previo a la fractura total.

Fotografía No. 31: Propagación de grietas en la zona trans granular.

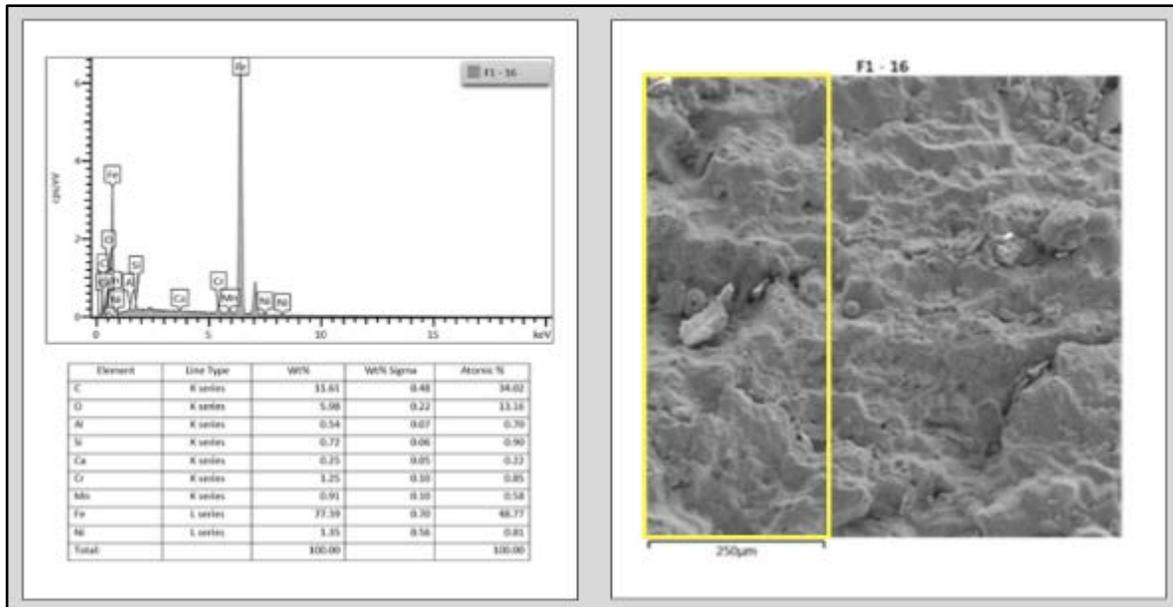
Análisis EDX. Mapeo atómico. No se evidencian elementos que puedan relacionarse con reacciones corrosivas al metal base.

Fotografía No. 32: Análisis de corrosión al material por espectro.

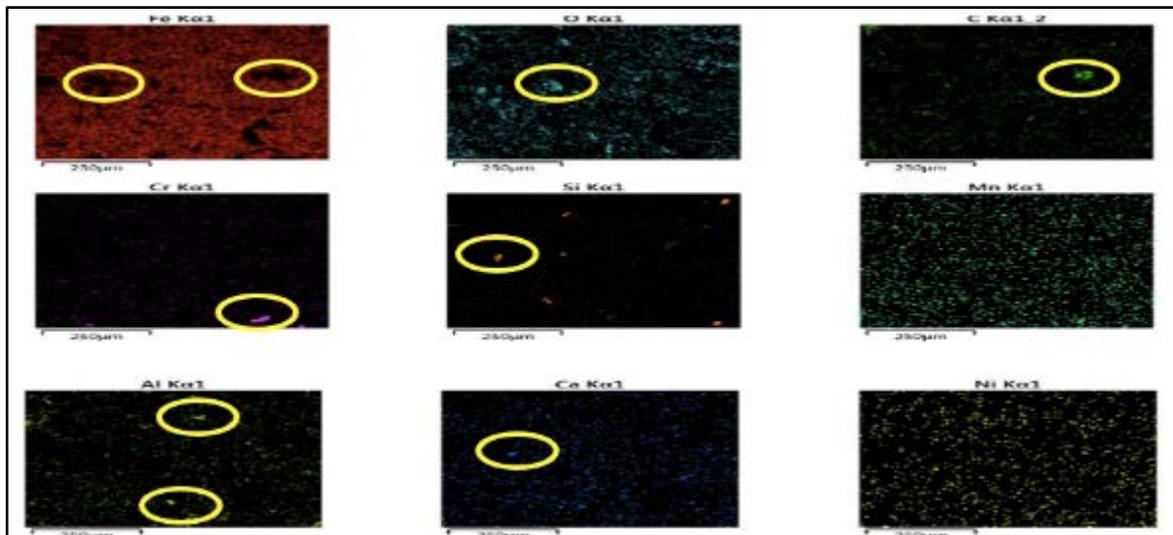
Análisis EDX. Mapeo atómico. Distribución de los elementos en la superficie de falla. Partículas de silicio y aluminio que pueden relacionarse al con el entorno de trabajo y/o residuos de elementos durante el evento de falla.

Fotografía No. 33: Mapeo Atómico distribución de elementos en la superficie de falla.
