INFORME FINAL ACCIDENTE

COL-18-35-GIA

**Encuentro con Turbulencia
Fuerte**

Matrícula HK 5036

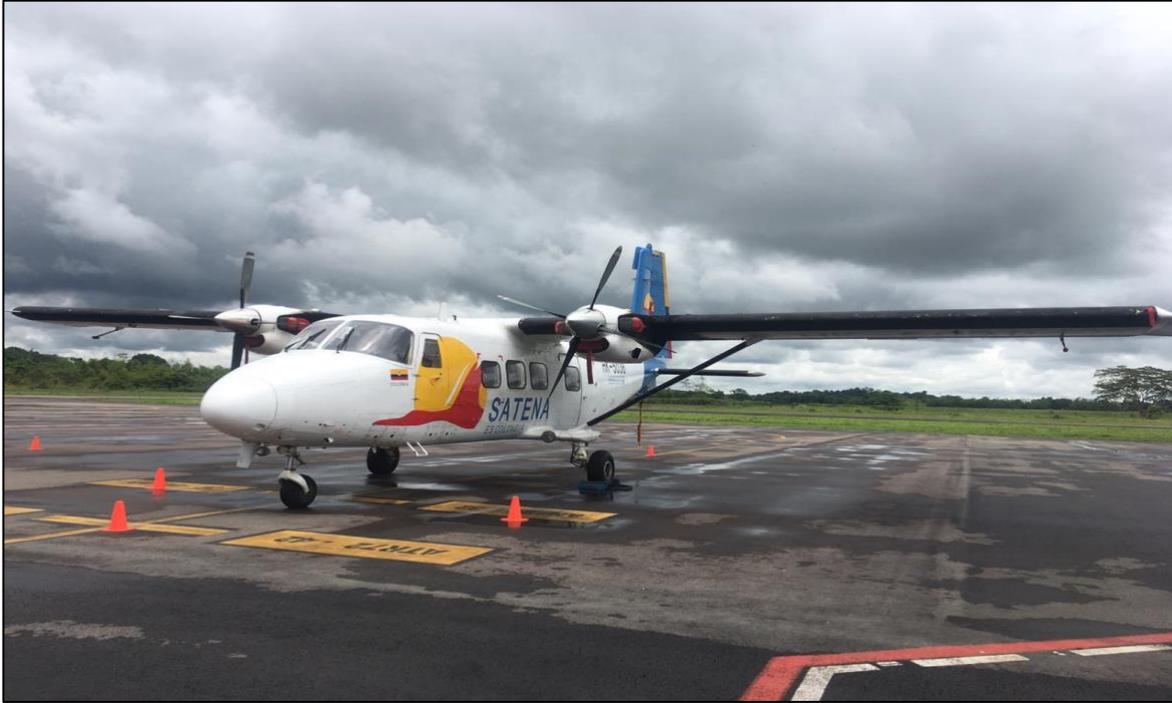
Fotografía No. 1: Aeronave HK5036 luego del aterrizaje en SKFL

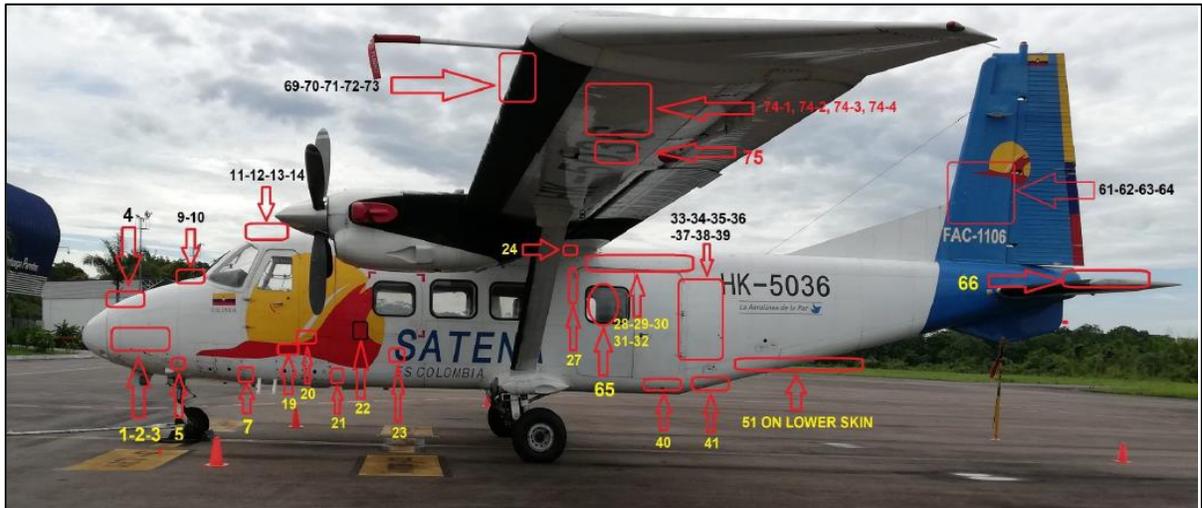
Luego del análisis técnico realizado a la aeronave se encontraron los siguientes daños, perceptibles a simple vista, asociados a altas velocidades verticales, fuerzas G y sobre velocidad:

- Afectación de la piel de la aeronave en 75 puntos, de la aeronave por sobre esfuerzo aerodinámico en los remaches.
- Importante afectación estructural visible en todos los pliegues o intersecciones de la piel, debido al alto esfuerzo al que fue sometido el avión por la turbulencia.

- Gran número de remaches sin cabeza, o sueltos, en toda la estructura de la aeronave, afectándose directamente la piel superior de los planos, entre los pliegues de vigas principales y costillas.

- Gran número de remaches sin cabeza, o sueltos, sobre el fuselaje superior en la “zona 200” de la aeronave, principalmente en los pliegues de la piel y el fuselaje, sobre todo en los larguerillos y formadores del mismo.

- Los marcos de la zona de las puertas, consideradas zonas críticas en todo tipo de aeronaves se afectaron por los esfuerzos aplicados.
- Se encontraron pliegues en la estructura y filtraciones de aceite en la parte externa de la aeronave

Fotografía No. 2: Daños por sobre velocidad en la piel de la aeronave lado Derecho

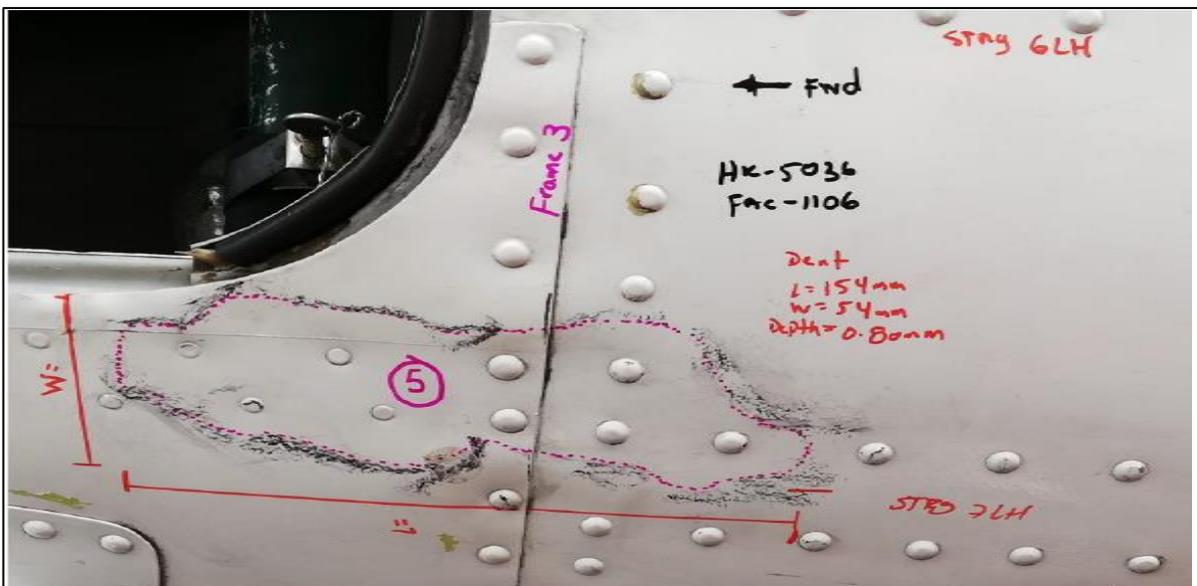
Fotografía No. 3: Daños en la piel y remaches de la parte externa de la bodega de nariz.

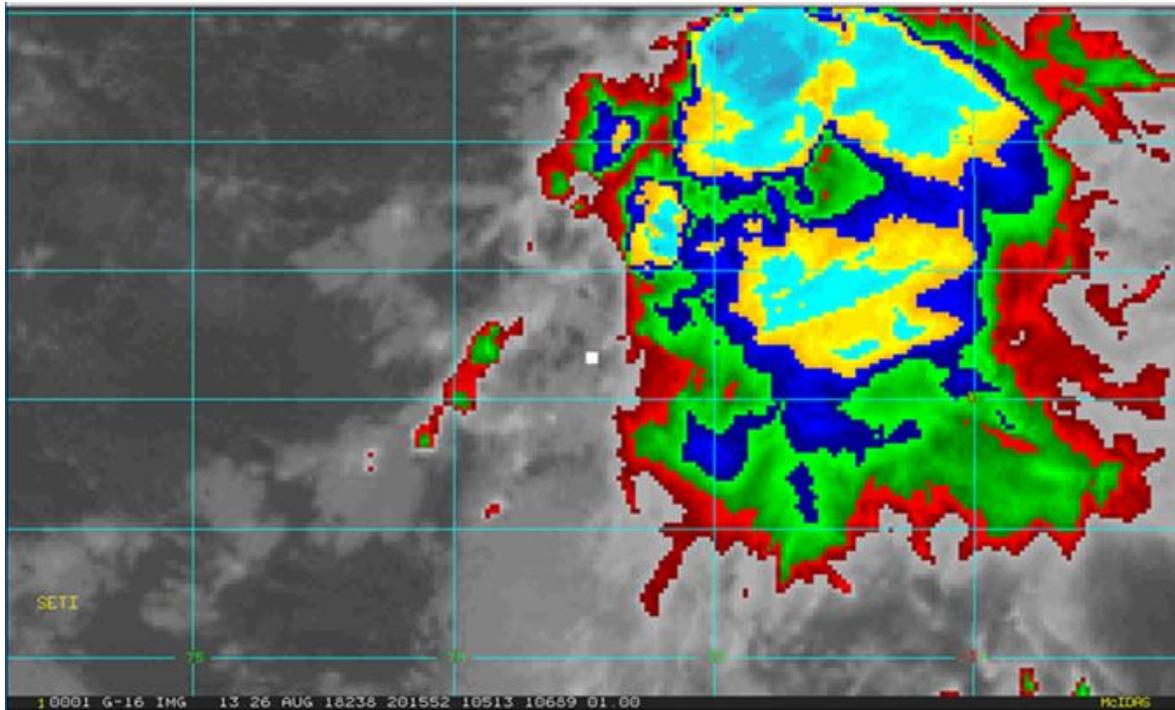
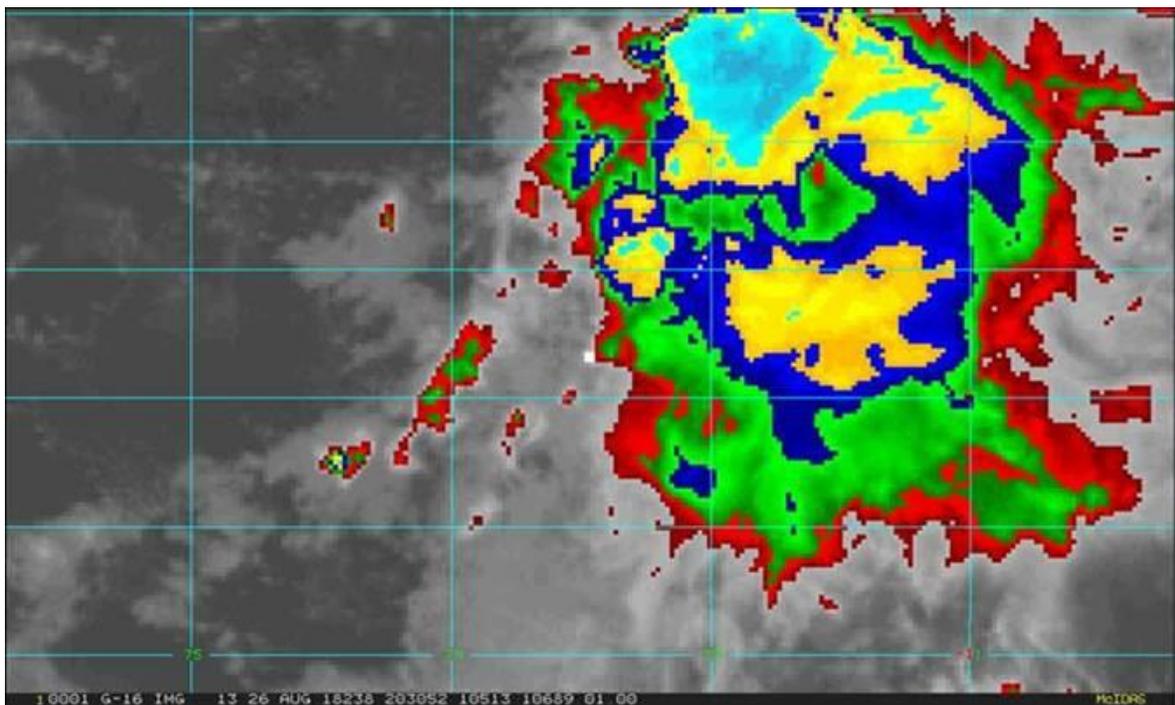
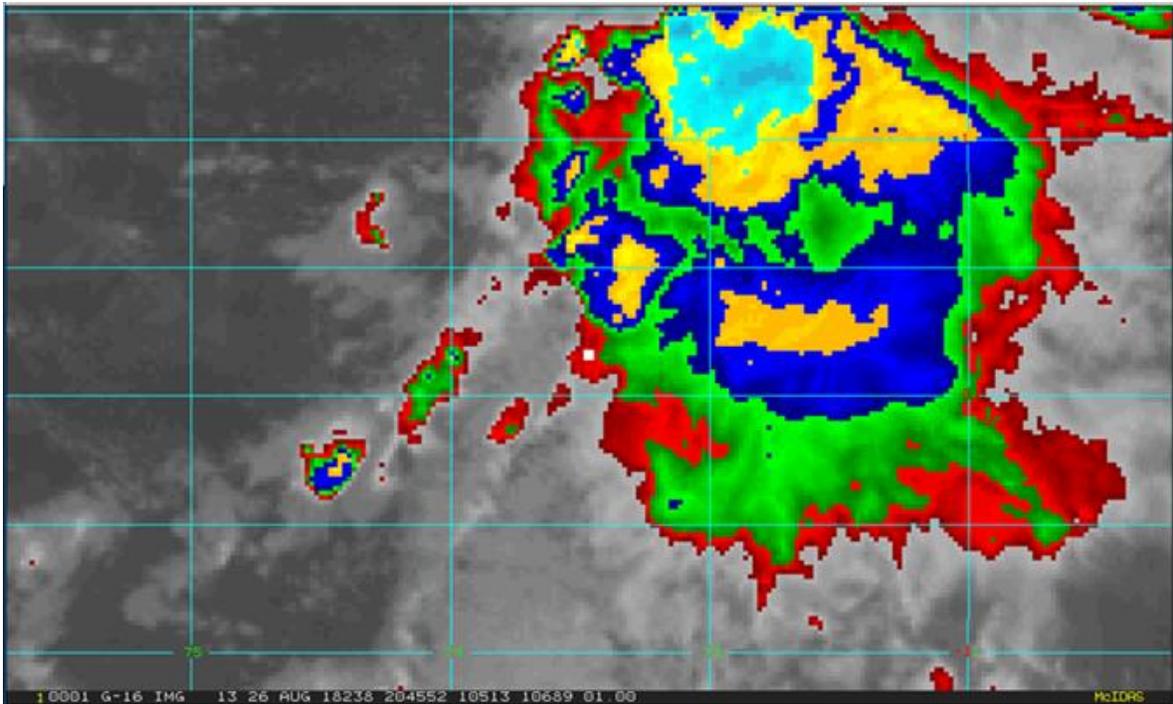
La ubicación donde se configuró el encuentro turbulento, según registro FDR, (LAT 0.159 - LON -73.465), se encuentra marcada por un cuadrado blanco en las imágenes satelitales, y las líneas azules corresponden a latitud y longitud.

Las imágenes mostraban un conglomerado de nubes cumulonimbus hacia el E a las 2015Z, con un área de nubes de nivel bajo y medio, con nubes cumulonimbus acumulándose y desarrollándose sobre el área del evento a las 2030Z y 2045Z.

Las temperaturas de los toques nubosos correspondían a 269° Kelvin, (-4°C) a las 2015Z, o 18.000 pies. A las 2030Z las cimas de las nubes aumentaron a 240° K (-33° C) o, 32,500 pies, y a las 2045Z, a 235° K (-38°C), registrando un crecimiento máximo a 34,500 pies.

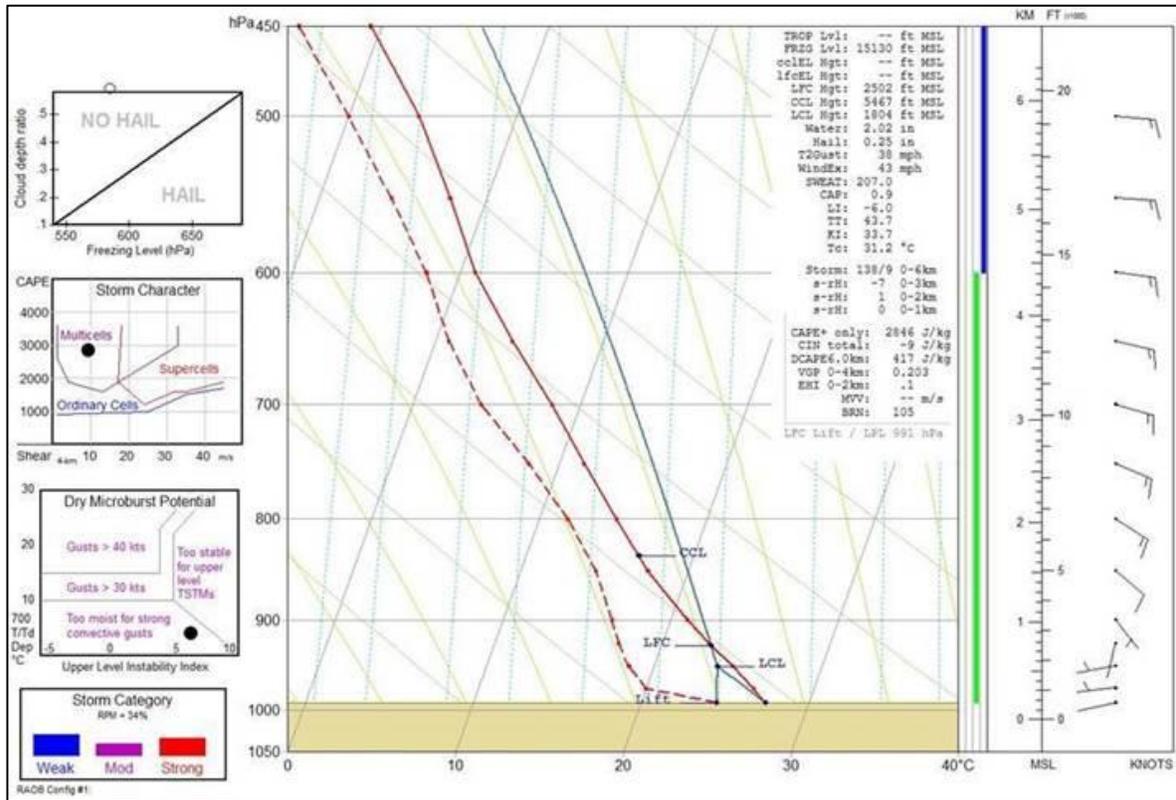
Imagen No. 08 Sondeo atmosférico – 26 de agosto de 2018, 21:00 UTC

El sondeo del modelo indicó una elevación de la superficie de 574 pies sobre las coordenadas del lugar del encuentro turbulento, con una humedad relativa del 84%. El nivel de saturación (LCL)² se esperaba a 1,230 pies AGL, el nivel de convección libre (NCL)³, o la base esperada de los cúmulos a 1,928 pies AGL, y el nivel de condensación convectiva (NCC)⁴ a 4,893 pies AGL. El nivel de congelación se identificó a 15,130 pies, y el contenido de agua precipitable fue de 2,02 pulgadas.

La atmósfera se caracterizó como inestable según el índice de elevación (LI) de -6, y el índice K de 33,7 indicó una probabilidad aproximada del 80% de tormentas eléctricas del tipo de masa de aire. La Energía Potencial Convectiva Disponible (CAPE) fue de 2.846 J / Kg y también apoyó el fuerte desarrollo de tormentas eléctricas de tipo multicelular.

La velocidad vertical máxima más inestable de las corrientes ascendentes potenciales se estimó en 75 m/s o 150 nudos. Las ráfagas de viento máximas esperadas por convección se estimaron en 38 nudos.

El perfil del viento indicó vientos leves del W en la superficie, con vientos que variaban hacia el E con la altura y velocidades del viento que aumentaban lentamente. El viento medio de 0 a 6 kilómetros fue de 110° a 12 nudos. El viento a 10,000 pies era de 110° a 13 nudos con una temperatura de 8°C.

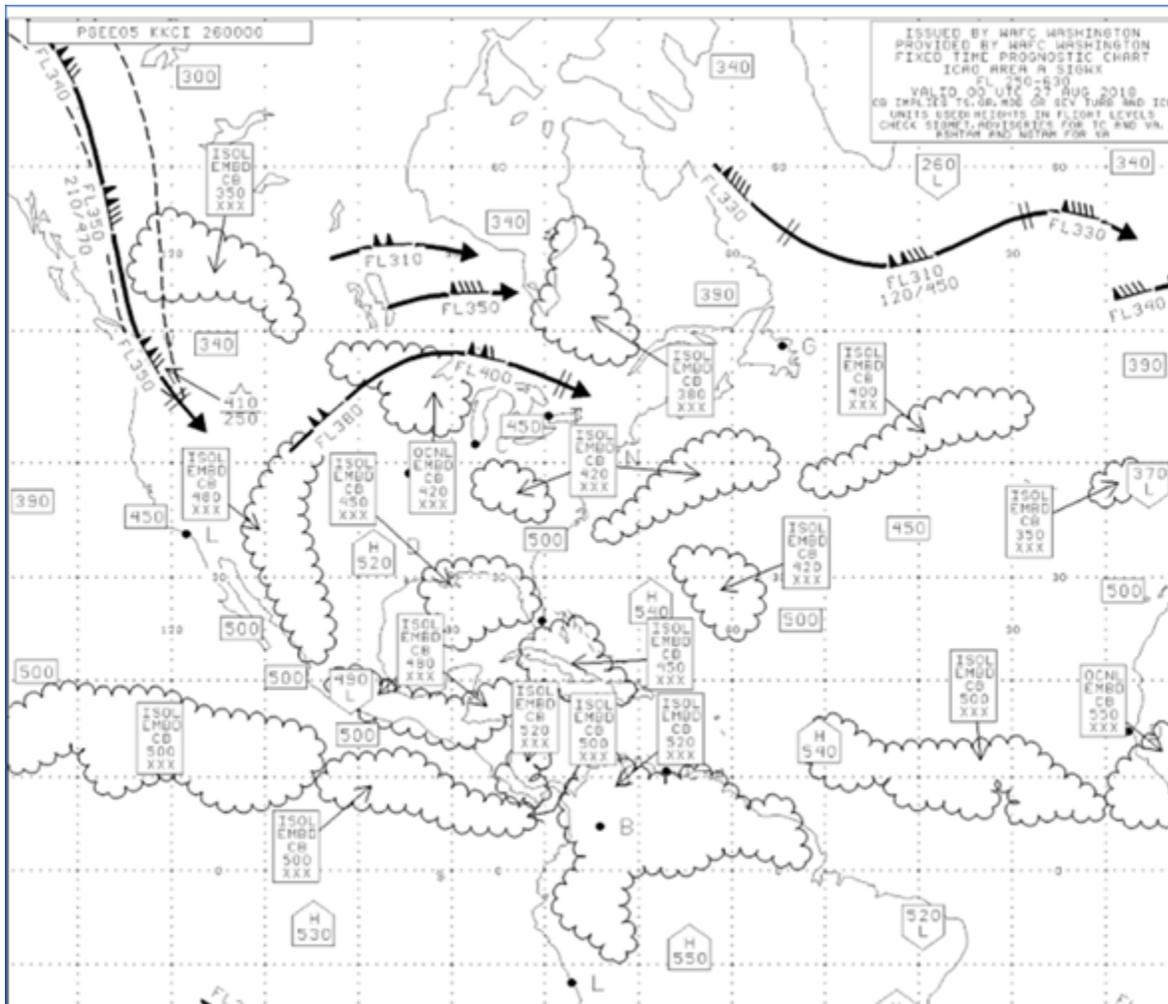
Imagen No. 09 Carta SIGMET valida para 26 de agosto de 2018

La Carta de Pronóstico del Tiempo Significativo, del Pronóstico de Área Mundial (WAF) válido para el período evidenciaba nubes cumulonimbus embebidas en otras nubes y aisladas, en una cobertura inferior a 1/8, sobre la región del evento con cimas de hasta 52,000 pies.

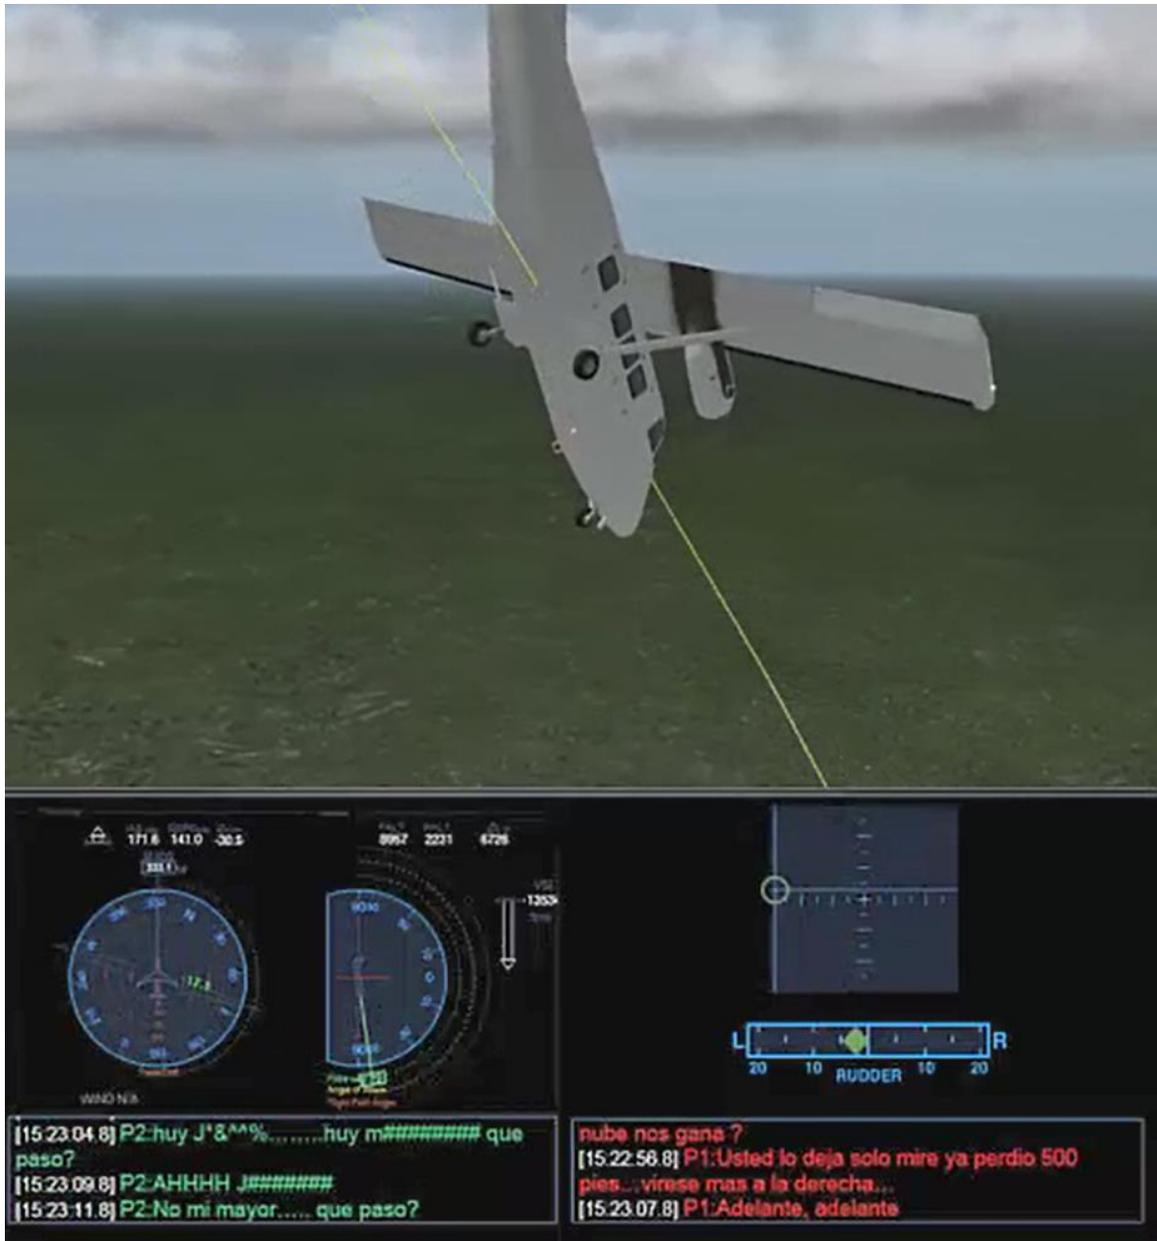
Imagen No. 10 - Animación de condición de vuelo a las 15:23:11 – HK5036 durante encuentro turbulento

Durante la animación se logró identificar la evolución de la actitud de vuelo de la aeronave durante el encuentro turbulento, notando el descenso abrupto de la misma, y el cambio de rumbo pronunciado durante el evento. La animación complementó el análisis de los eventos acaecidos en la aeronave.

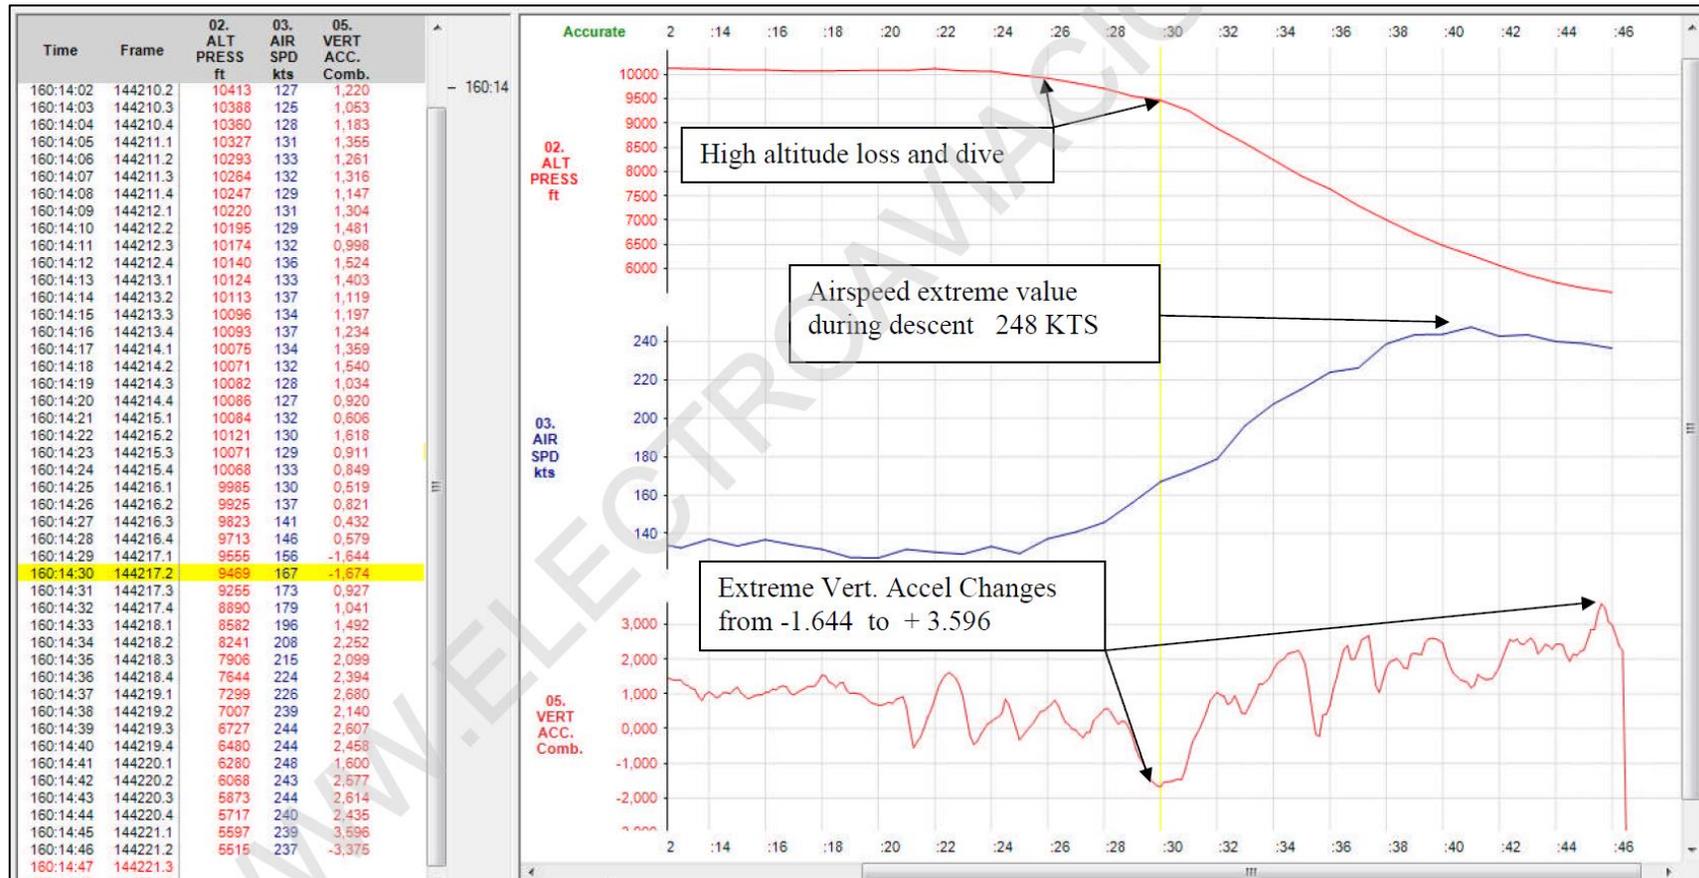
Gráfica No. 2: parámetros críticos de vuelo durante el encuentro turbulento.

Fueron descargados los datos de vuelo satisfactoriamente. Durante la evidencia de los últimos parámetros de vuelo, se identificó un descenso pronunciado de la aeronave acompañado de altas marcaciones de velocidad, cabeceo, rumbo y alabeo. También se registró el cese de grabación del FDR posiblemente por los altos valores de aceleración registrados.

- El cambio de altitud se inició al tiempo FDR 160:13:58 con una pérdida de 500 pies, y posteriormente una pérdida de altitud de 10,000 pies a las 160:14:24 a 5,515 pies a las 160:14:46.
