# **INFORME FINAL**

## **COL-22-62-DIACC**

**Aterrizaje forzoso en campo no preparado**

**Cessna 150M**

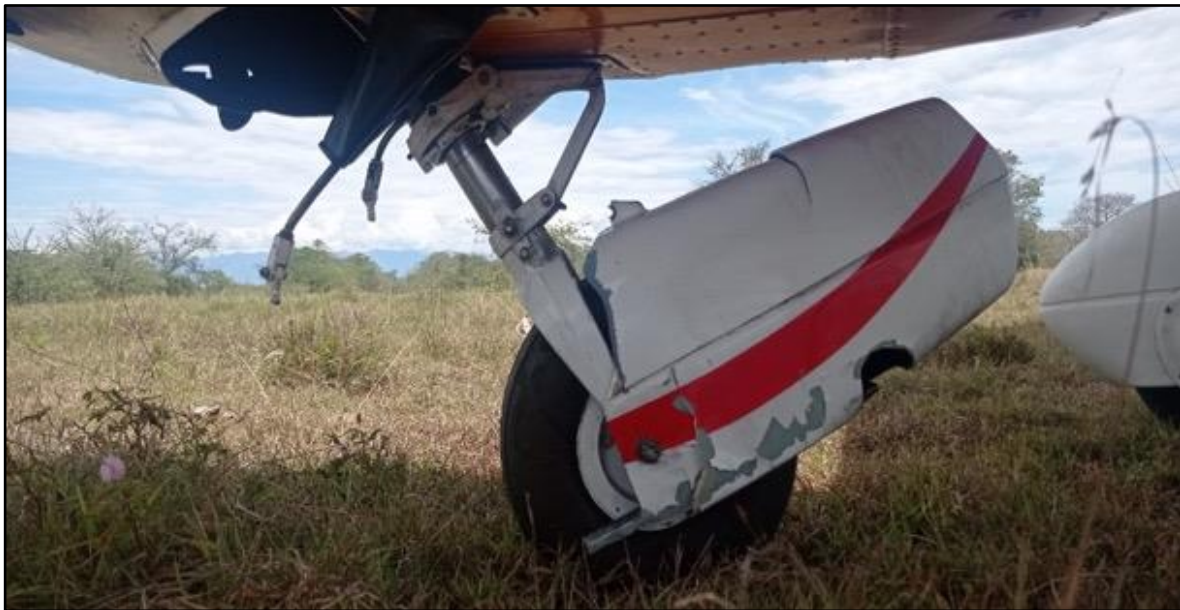
El tren de nariz presentó fractura en dos (2) de sus tres (3) puntos principales de sujeción y pivoteo; sin embargo, el tren permaneció dentro del anidamiento; no se evidenció pérdida o desprendimiento de componentes adyacentes que hicieran parte del tren de nariz. No se encontró evidencia de fugas de fluidos hidráulicos.

*Fotografía No. 1: Fractura y desprendimiento del tren de nariz de la estructura principal.*

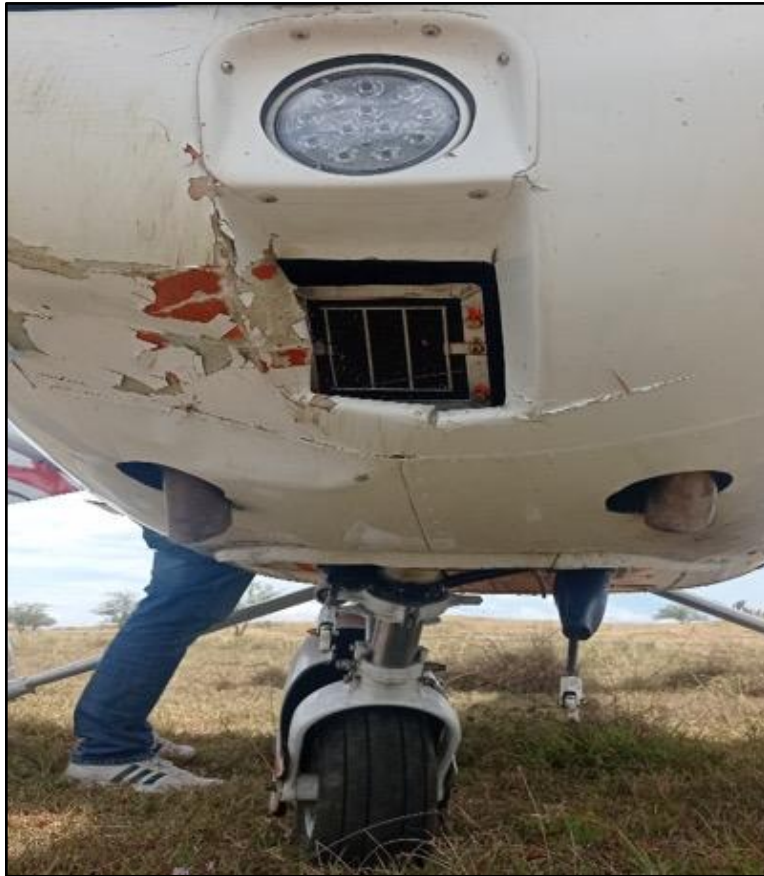
El cobertor del motor, parte derecha delantera, presentó daños menores, como consecuencia de los golpes que sufrió la aeronave contra una zanja. El motor no tuvo parada súbita, ya que tenía libre movimiento del cigüeñal, sin sonidos extraños internos.

***Fotografía No. 2: Golpe en la parte delantera derecha del capó del motor.***

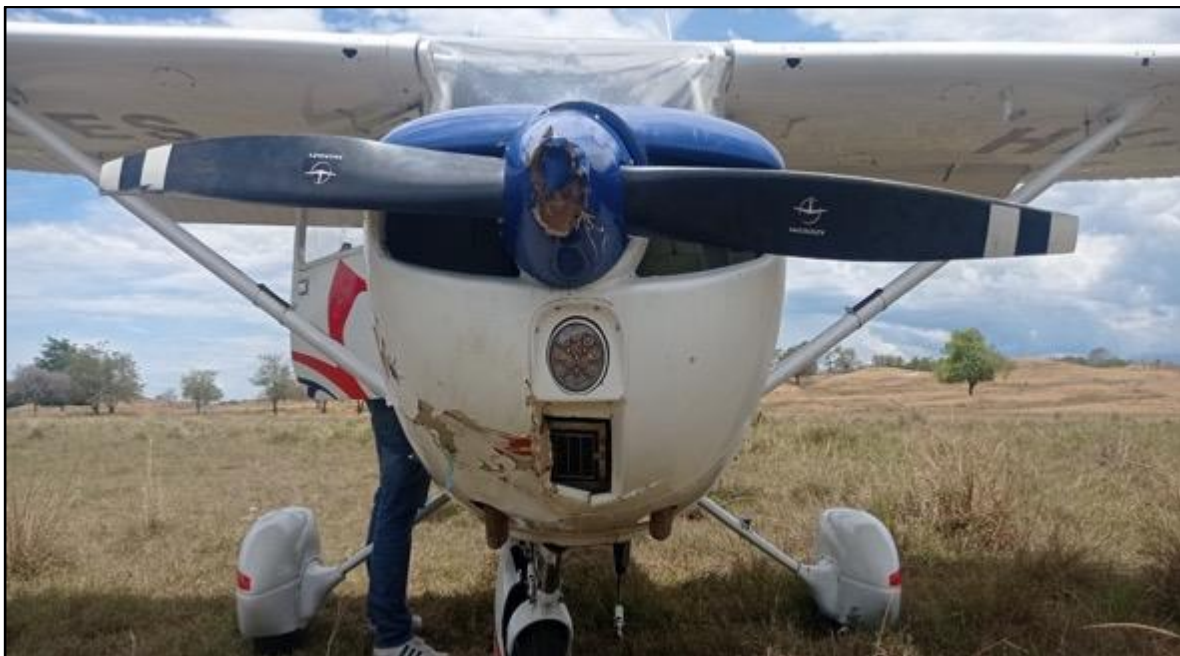
El *spinner* de la hélice presentó un golpe con deformación. Las palas recibieron impactos menores.

***Fotografía No. 3: Golpe en el spinner de la hélice.***

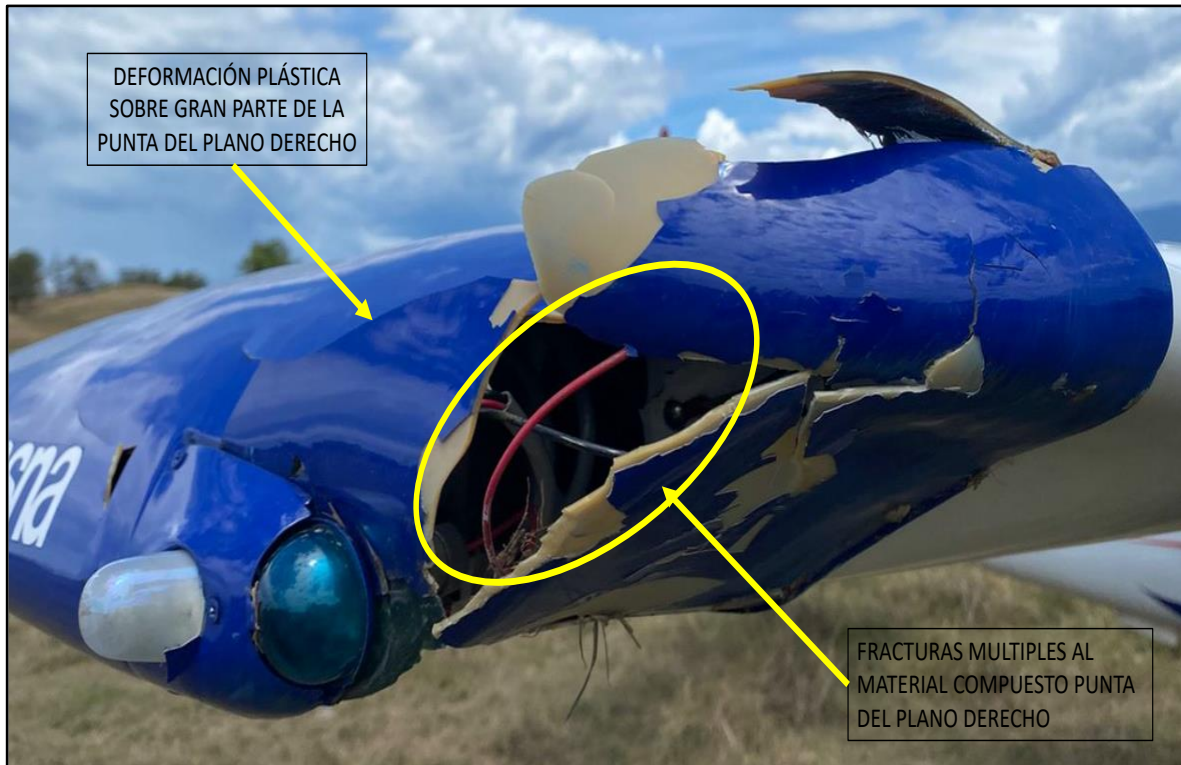
La punta del plano derecho sufrió múltiples golpes, exhibiendo una deformación plástica extensa; además se evidenciaron múltiples fracturas, sin desprendimiento del material.

Adicionalmente, como consecuencia de los golpes en la punta del plano, se fracturó la luz de posición, con deformación de estructura y cizallamiento de los cables eléctricos.

*Fotografía No. 4: Golpe en la punta del plano derecho.*

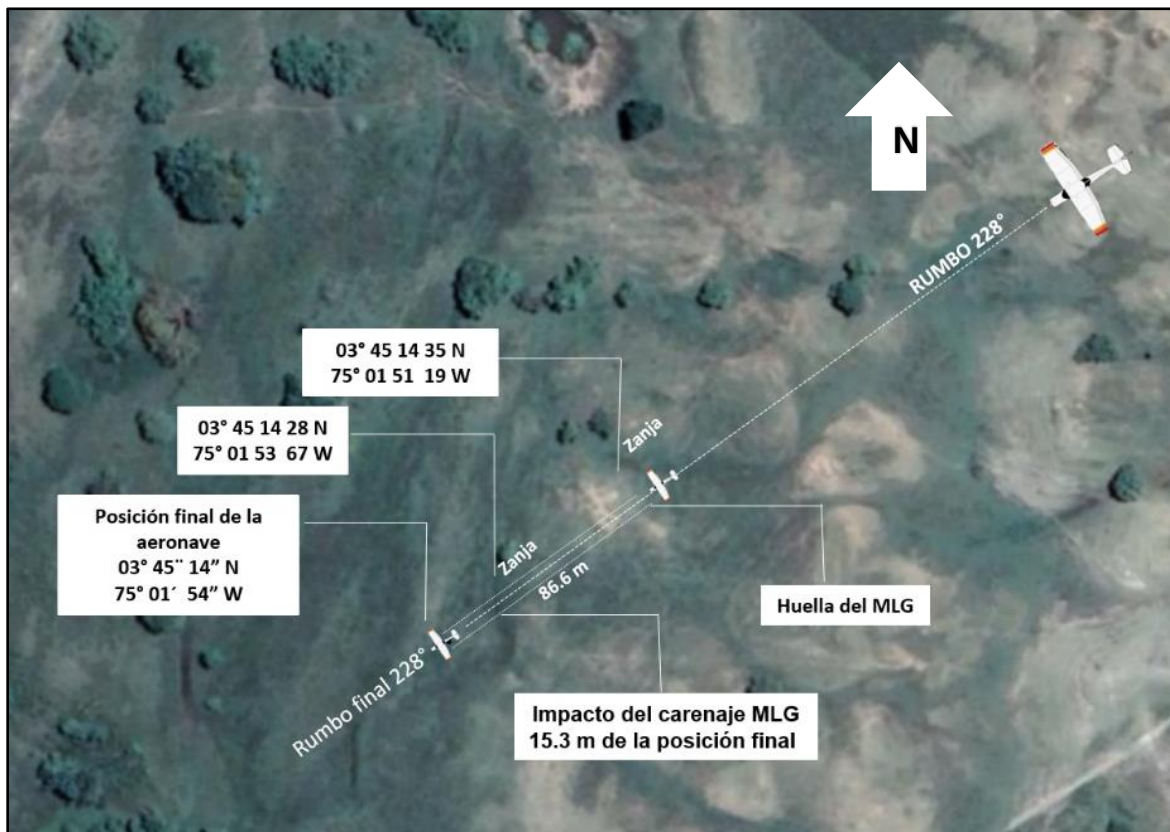
Imagen No. 3 - Croquis del accidente.

Los daños sufridos por la aeronave se concentraron en el tren de aterrizaje que alcanzaron la bancada del motor.

La aeronave se encontró con combustible en planos, sin evidenciaron de fugas de aceite o de combustible.

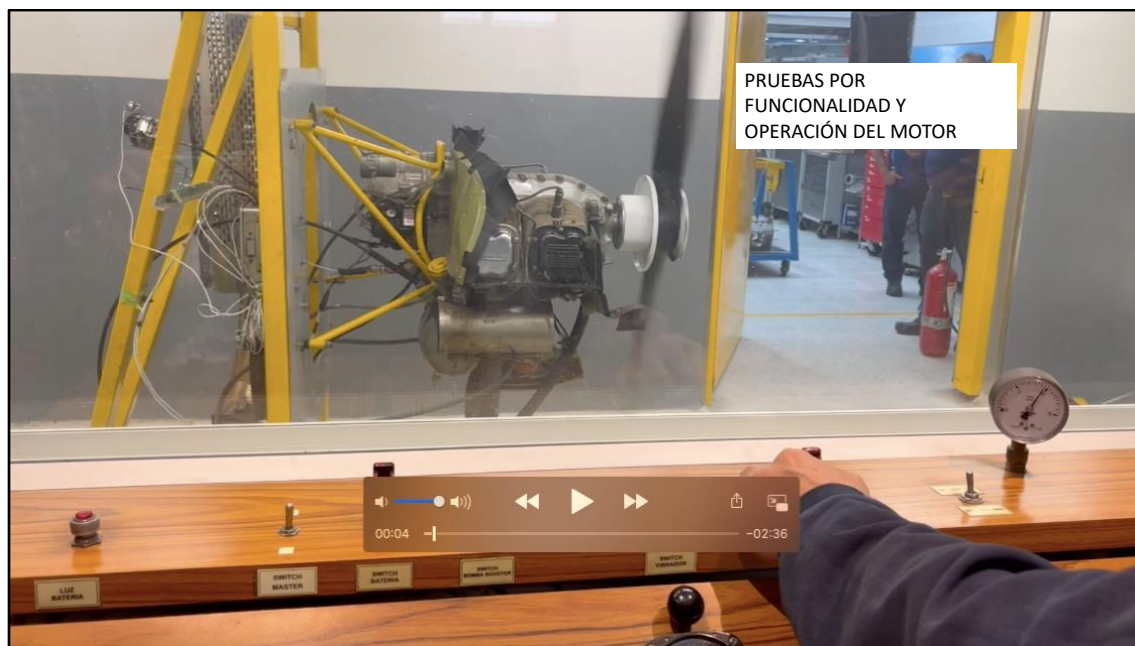
Como el motor no sufrió golpes ni fracturas externas, se decidió realizar una boroscopia a sus partes internas, de acuerdo con el documento técnico *Standar practice maintenance manual* 6.4.11.3. Mediante este procedimiento se encontró que el motor no experimentó parada súbita; sin embargo, se encontró oxidación prematura en los piñones y en los barriles superiores de los cilindros, debido al tiempo de reposo y almacenamiento del motor,

**Fotografía No. 5: Pruebas practicadas al motor.**
