ACCIDENTE

COL-22-29-DIACC

Pérdida de control y colisión con el terreno durante maniobra a baja altura

Bell 206-L3

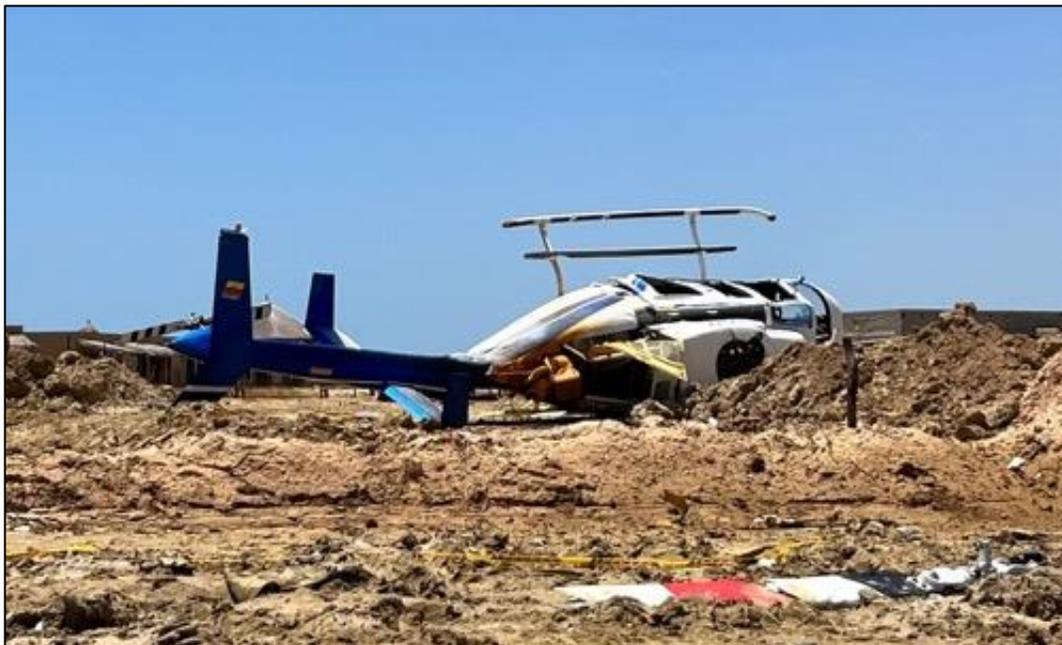
Fotografía No. 1 – Condición final del helicóptero HK5268

Como consecuencia del impacto contra el terreno, se produjo volteo dinámico del helicóptero por el lado derecho, el desprendimiento del mástil del rotor principal y de sus palas, y la rotura parcial del botalón de cola.

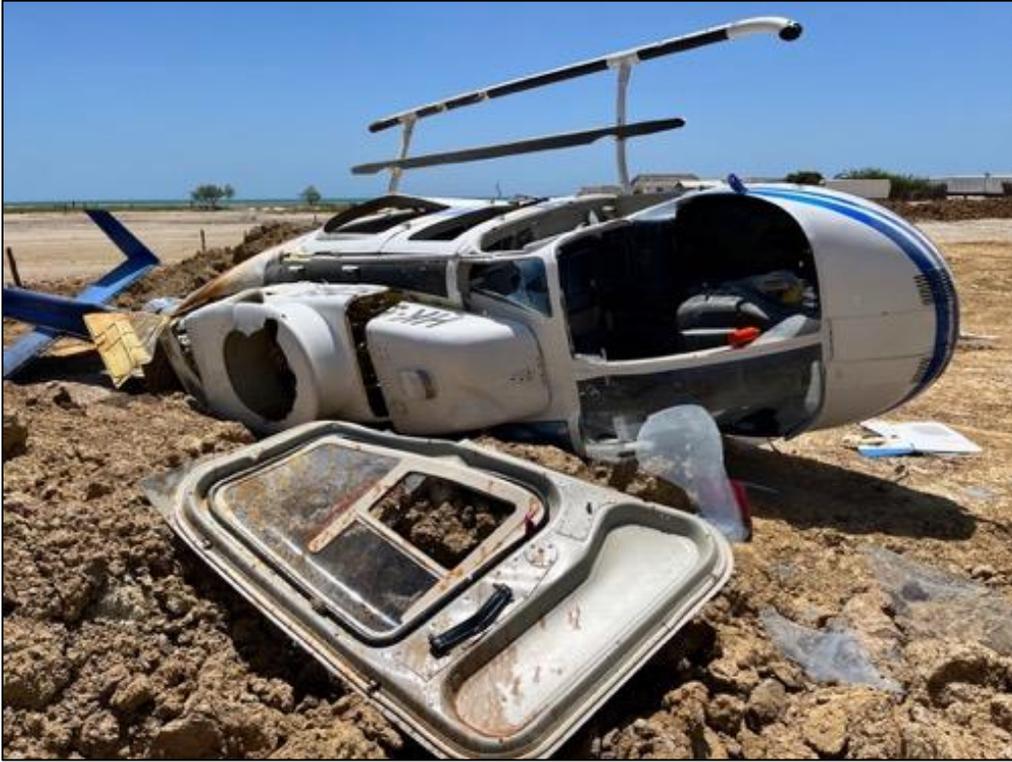
- Fractura estructural del botalón de cola.
- Desprendimiento del conjunto del rotor principal en el mástil.
- Deformación y separación de secciones de las palas del rotor principal.
- Destrucción y daños generales en el radiador y colector de aceite.
- Deformación estructural en la estructura trasera de cabina.

Fotografía No. 2 – Daños generales del helicóptero HK5268.

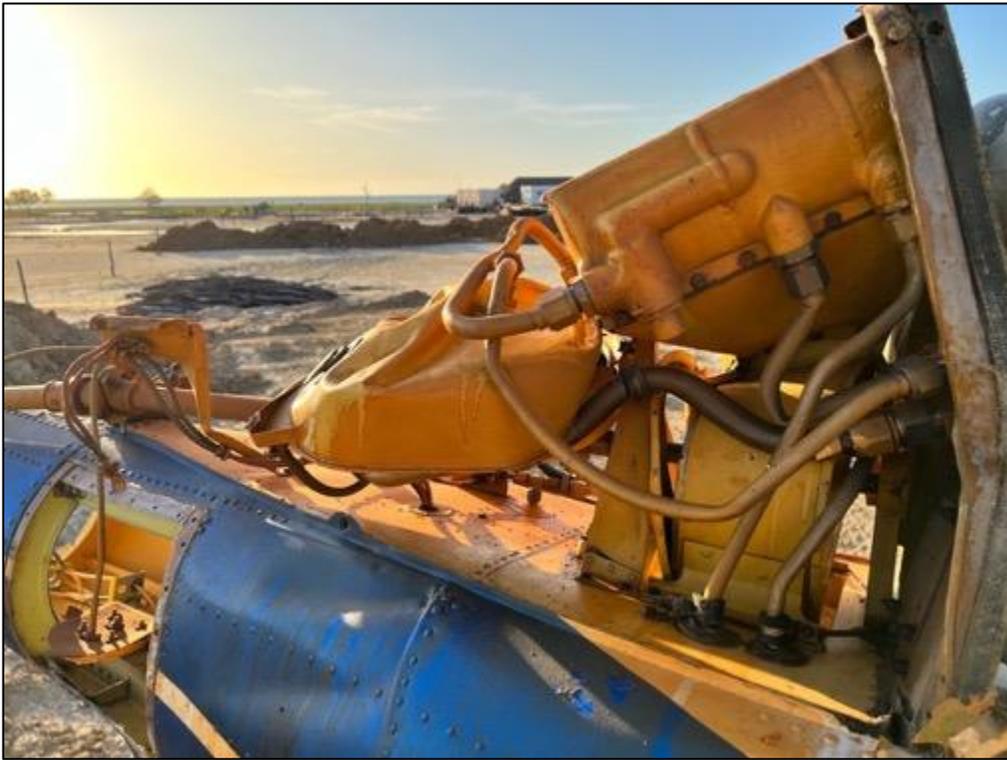
Fotografía No. 3 – Daños generales en el colector de aceite motor helicóptero HK5268.

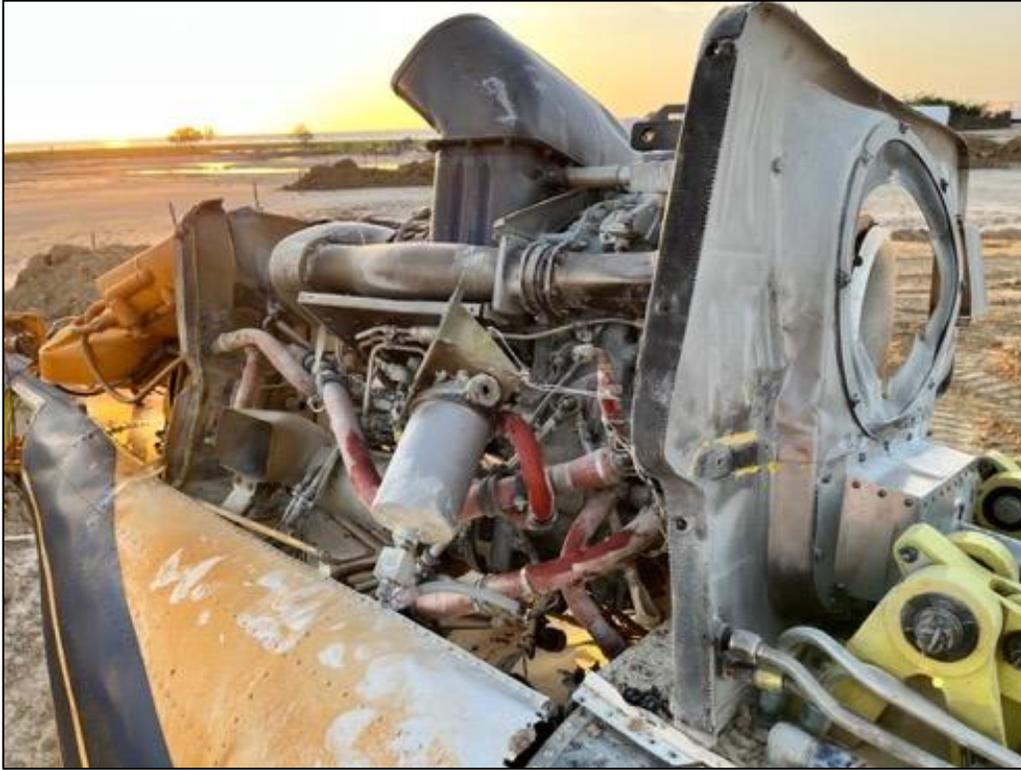
Fotografía No. 4 – Condición final del motor helicóptero HK5268.

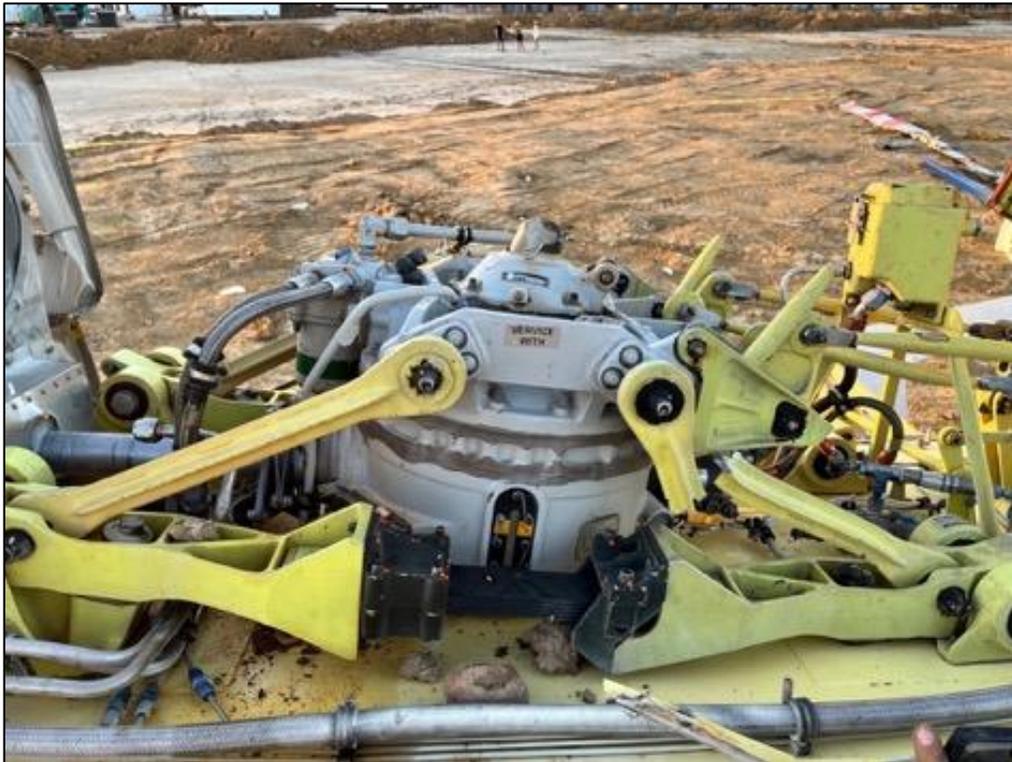
Fotografía No. 5 – Condición final de la transmisión helicóptero HK5268.

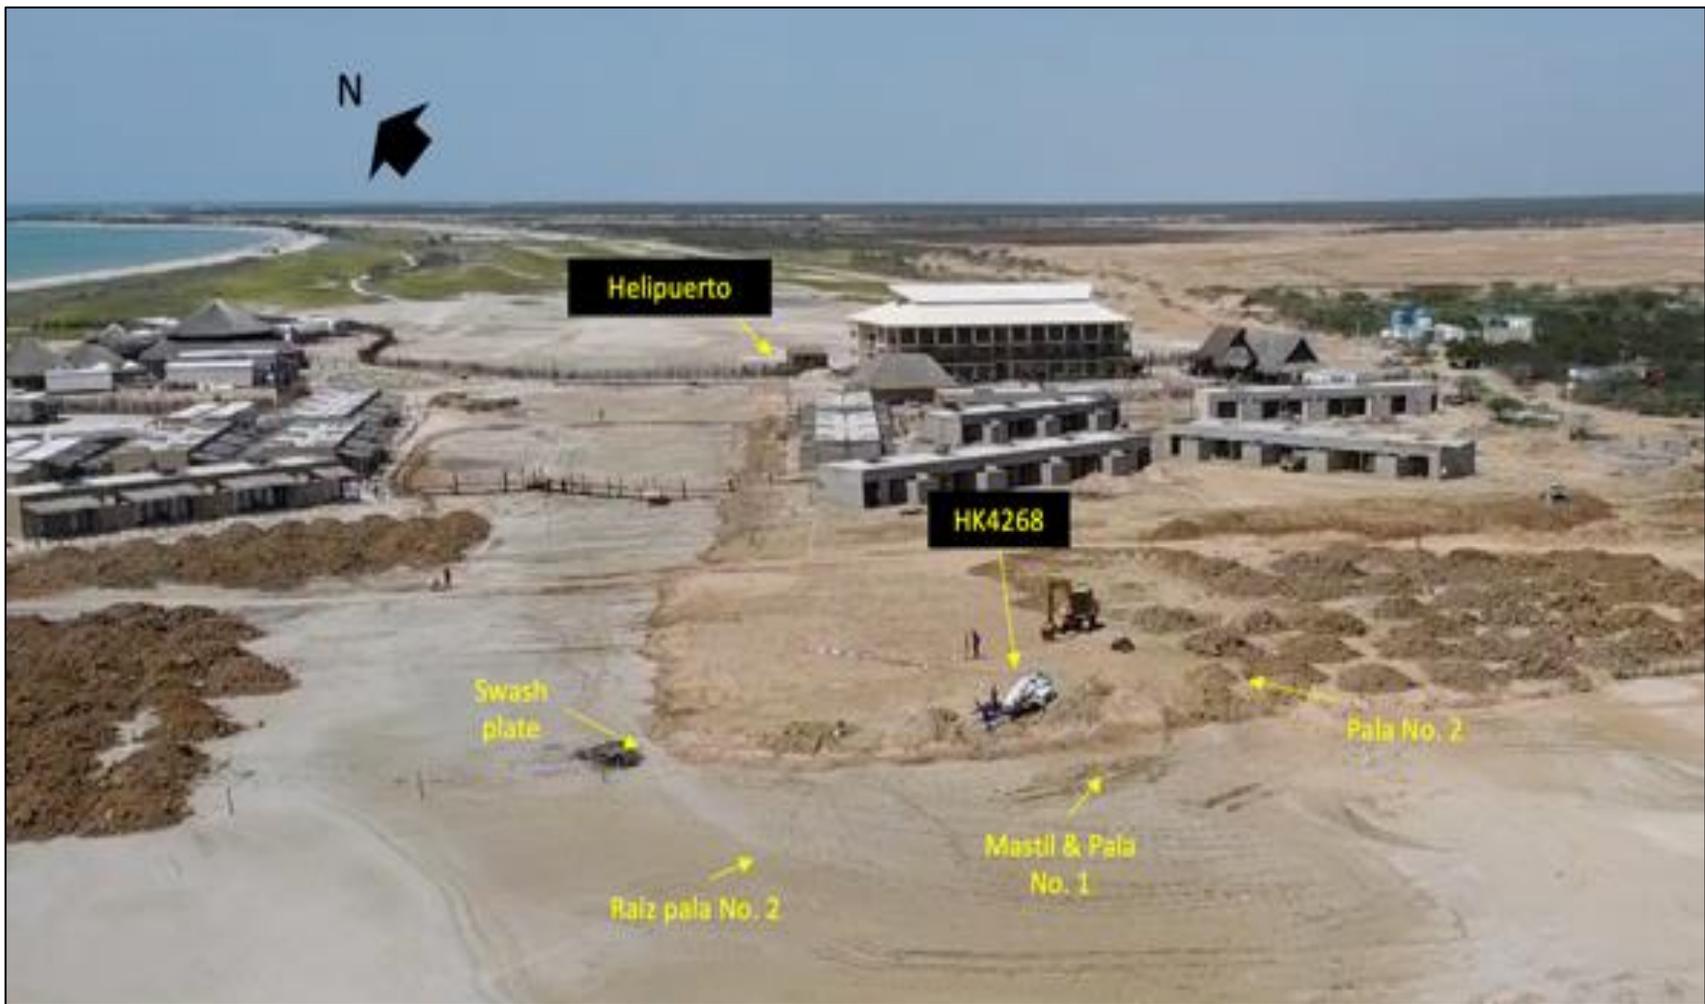
No se observaron anomalías previas al impacto en la estructura del helicóptero, y todas las fracturas observadas fueron consistentes con fuerzas de sobrecarga durante el impacto. Los skids del tren de aterrizaje se doblaron y separaron hacia afuera al lado izquierdo, en los tubos transversales delanteros y traseros debido a las fuerzas de impacto, exhibiendo poca extensión en los tubos transversales del lado derecho, lo que indicó una actitud de impacto vertical con un impacto bajo del lado izquierdo.

Fotografía No. 6 – Ubicación general de restos en el sitio del accidente.

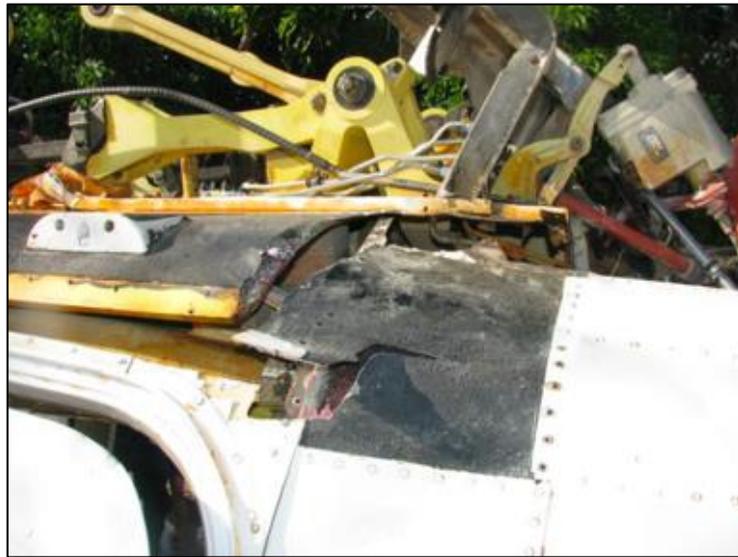
El fuselaje exhibía una fractura en el techo detrás de la transmisión trasera izquierda así como en sus montantes, acordes con las fuerzas de impacto.

Fotografía No. 7 - Fractura de la sección estructural superior del techo trasera izquierda

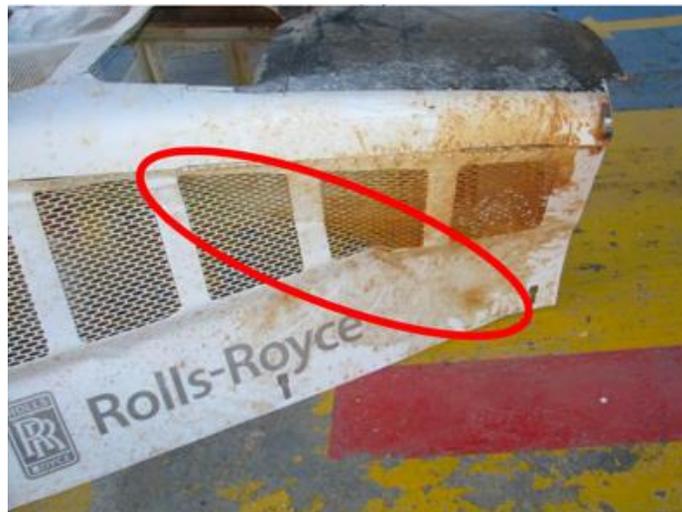
Se observó un golpe de baja energía en ángulo hacia abajo en el lado izquierdo de la cubierta del motor, ocasionado por el rotor principal, consecuente con la rotura del rotor principal cuando este impactó contra el terreno.

Fotografía No. 8 - Golpe de pala del rotor principal en el capó izquierdo del motor.

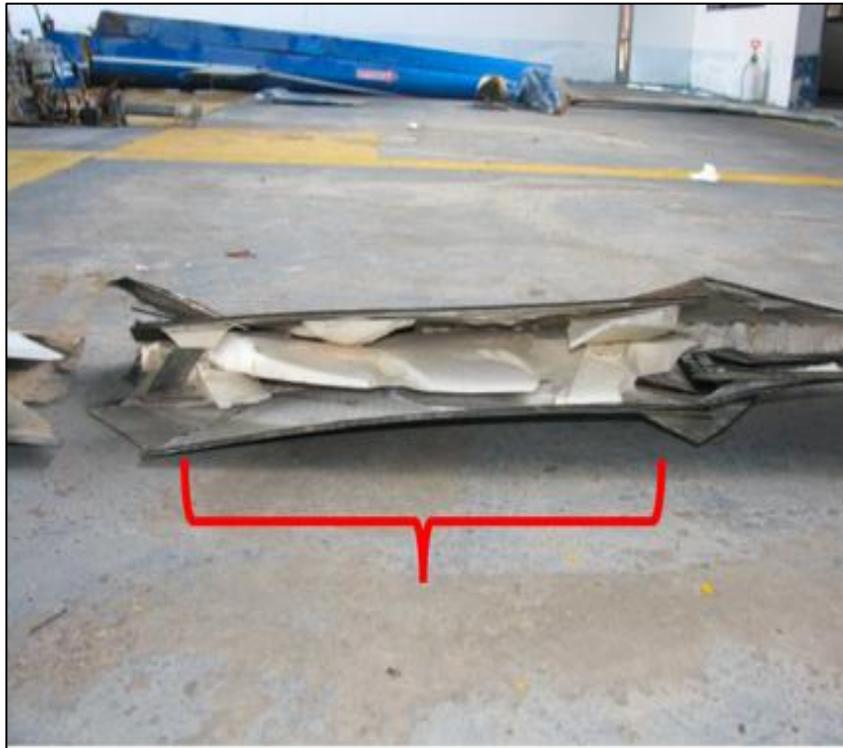
Ambas palas también exhibieron separaciones en el borde de salida de las superficies de intradós y extradós, así como separaciones del cuerpo posterior al núcleo de espuma de las superficies superficiales de las palas.

Fotografía No. 9 - Borde de salida de la pala del rotor principal que se desprendió por el impacto.

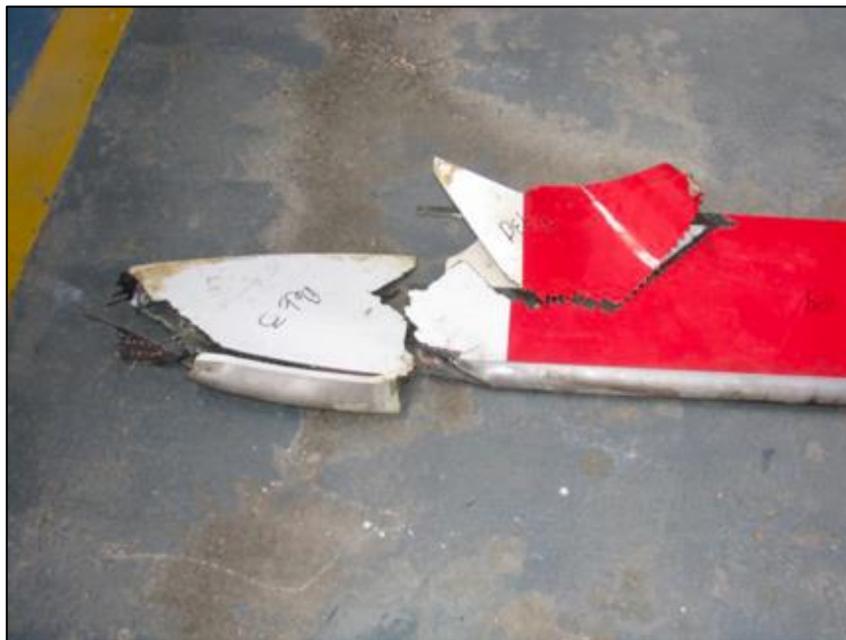
Las puntas de ambas palas se separaron y sufrieron daños debido a las fuerzas de contacto con el suelo durante la secuencia del accidente mientras el rotor principal giraba.

Fotografía No. 10 - Punta roja de la pala separada de acuerdo con las fuerzas de impacto contra el terreno

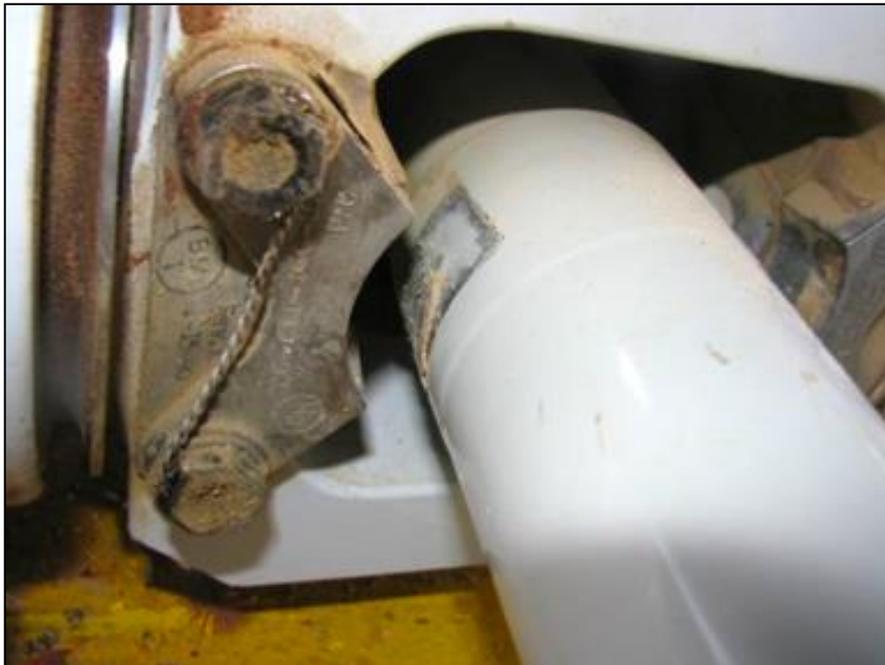
Se observó parada súbita del mástil del rotor principal consistente con una vibración excesiva del hub del rotor principal cuando las palas golpearon el suelo durante el vuelco en el impacto.

Fotografía No. 11 - Marca de contacto en el mástil debido al contacto fuerte por parada súbita en el impacto.

Se observaron marcas de transferencia en el mástil, producidas por el contacto fuerte durante la parada estática aplicadas en el impacto

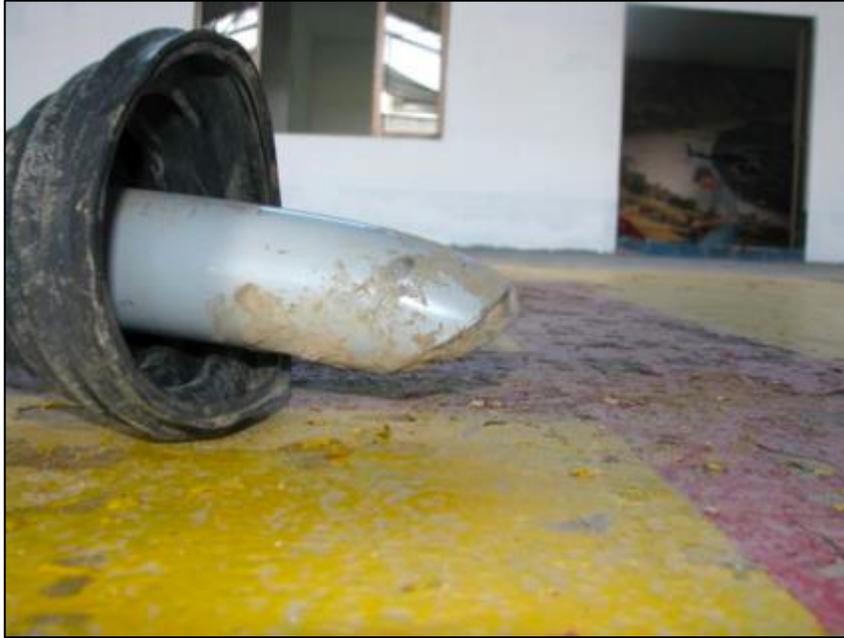
El mástil presentó fractura debido a una sobrecarga por flexión justo encima de la caja superior de la transmisión, y salió hacia el frente por la izquierda del helicóptero durante la secuencia del impacto, lo que produjo el contacto y daños en la cubierta delantera de la transmisión.

Fotografía No. 12 - Fractura del mástil debido a las fuerzas de impacto

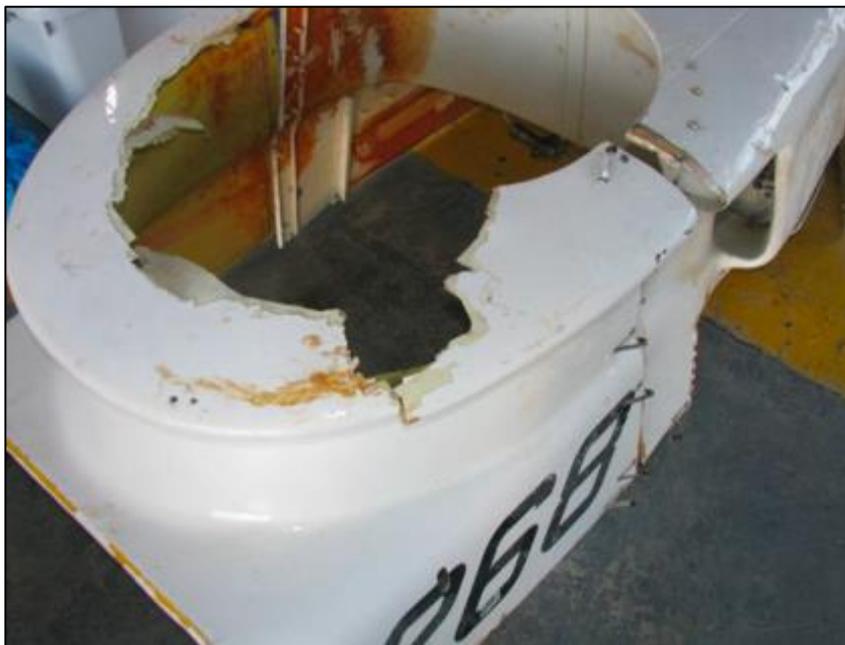
Fotografía No. 13 - Daños en la cubierta de la transmisión.

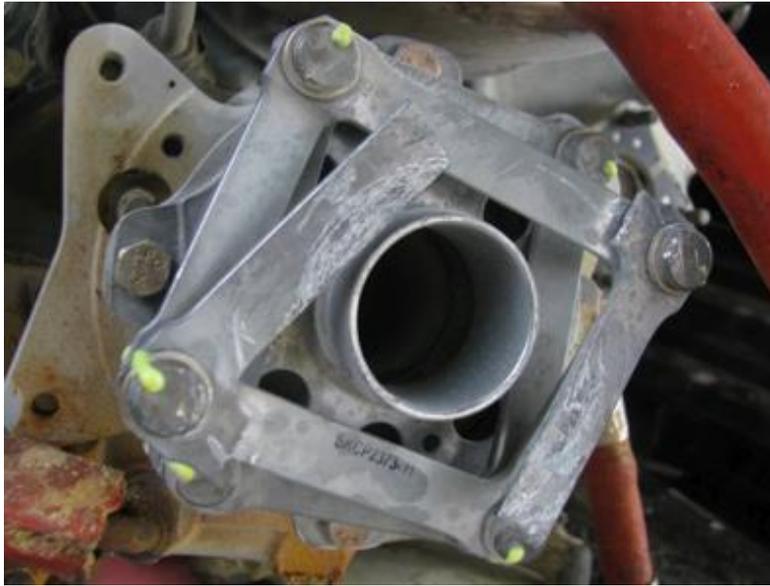
El eje de transmisión principal del Kaflex se fracturó en las flexiones del extremo del motor en consonancia con las fuerzas de sobrecarga durante el impacto.

Fotografía No. 14 - Daño en el extremo del acoplamiento del eje de transmisión principal Kaflex.

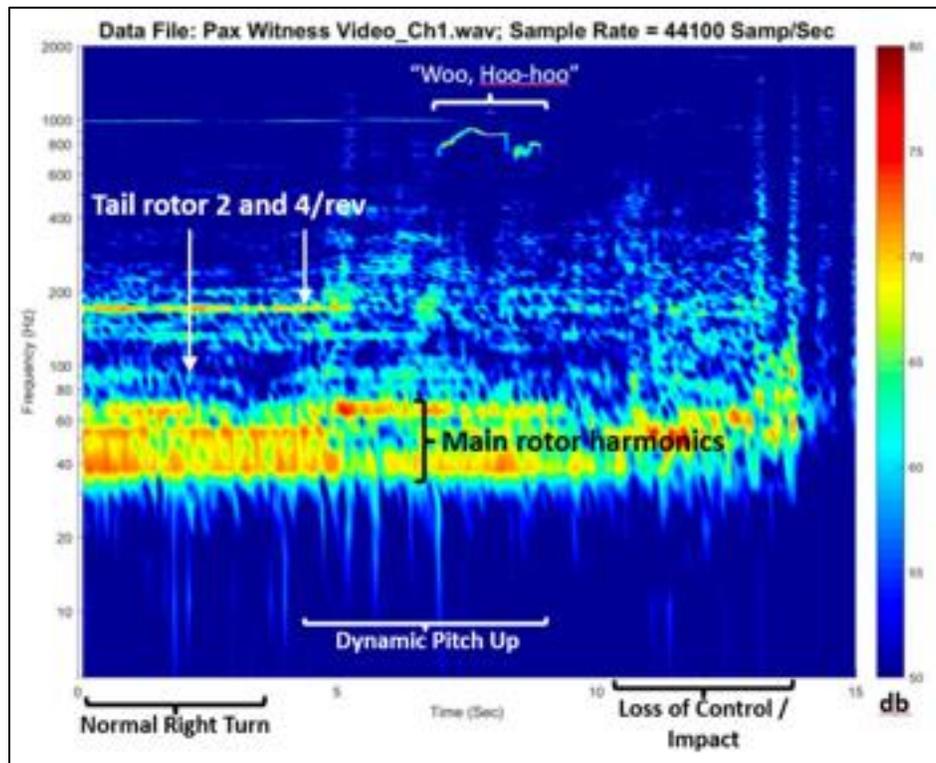
Como era de esperarse, por las características de la maniobra que realizaba el Piloto, los datos de audio de la última parte del vuelo cerca del impacto, no revelaron signos de audio claros sobre las RPM. No se observaron frecuencias de N1 o N2 que fueran dicientes en el espectrograma.

El hecho de que Nr se mantuviera estable en alrededor del 100 % justo antes de la maniobra, indica que el motor estaba funcionando normalmente justo antes de la maniobra.

Imagen No. 4 – Espectrograma de sonido.
