INFORME FINAL ACCIDENTE

COL-19-65-GIA

**Colapso parcial de tren derecho
durante aterrizaje**

Boeing 737- 401

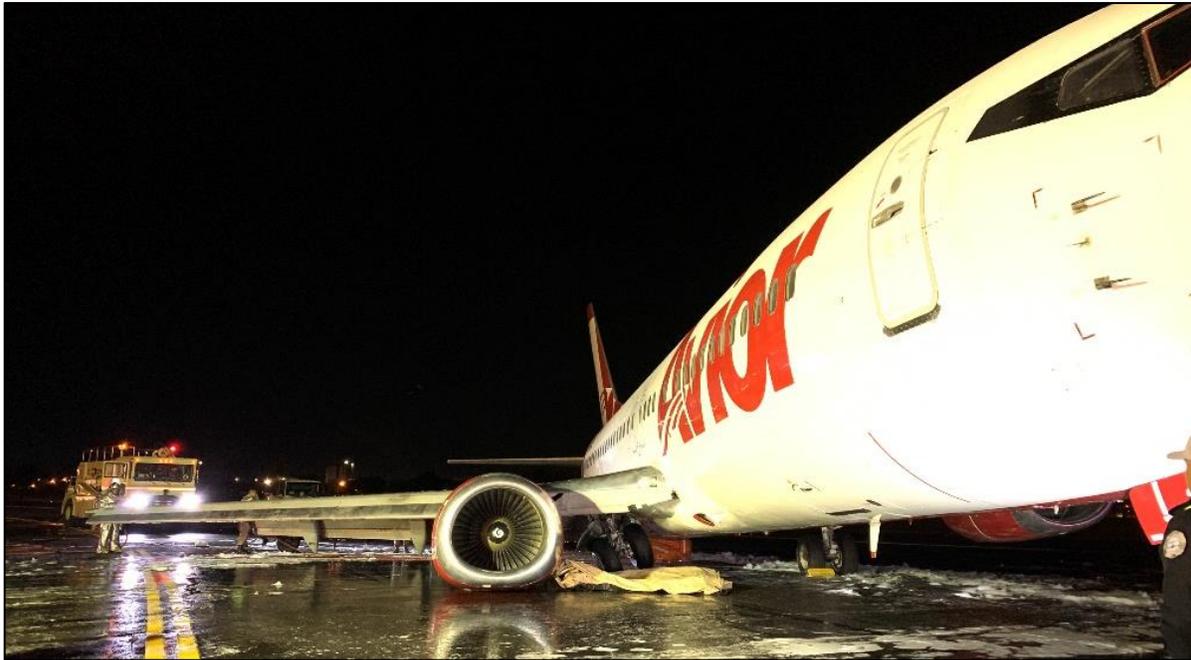
Fotografía No. 1 - Condición final de aeronave YV3012

- Abrasión de la sección ventral de la carcasa del motor derecho,
- Desprendimiento parcial del tren derecho en su anidamiento estructural,
- Daño y rompimiento estructural de la sección de extradós a la altura del tanque de combustible y sección de raíz de ala derecha por la separación parcial del tren derecho,

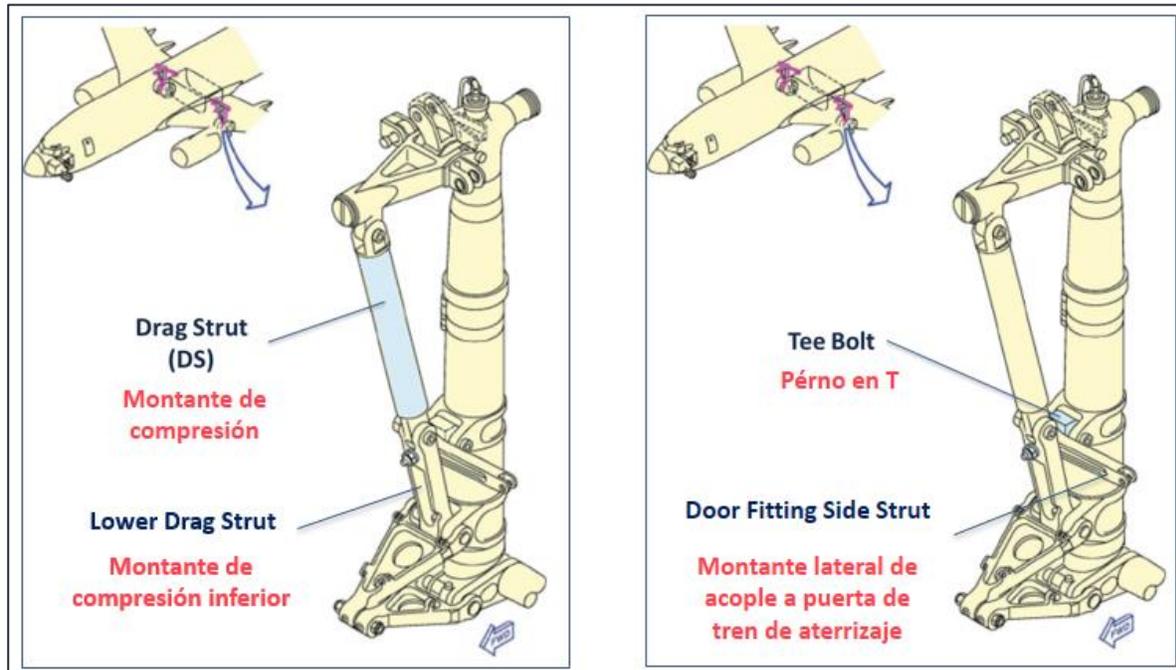
El tren derecho, parcialmente colapsado, presentaba evidente rotura en la parte superior del "montante de compresión" (Drag Strut) y el desprendimiento al mecanismo del "perno T"

(Tee-bolt) al montante lateral de acople a puerta de tren de aterrizaje (Door Fitting Side Strut), y al montante de compresión inferior (Lower Drag Strut).

Imagen No. 1 – Ubicación del Drag Strut y T Bolt (Esquema Boeing © SB 737-32-1501)

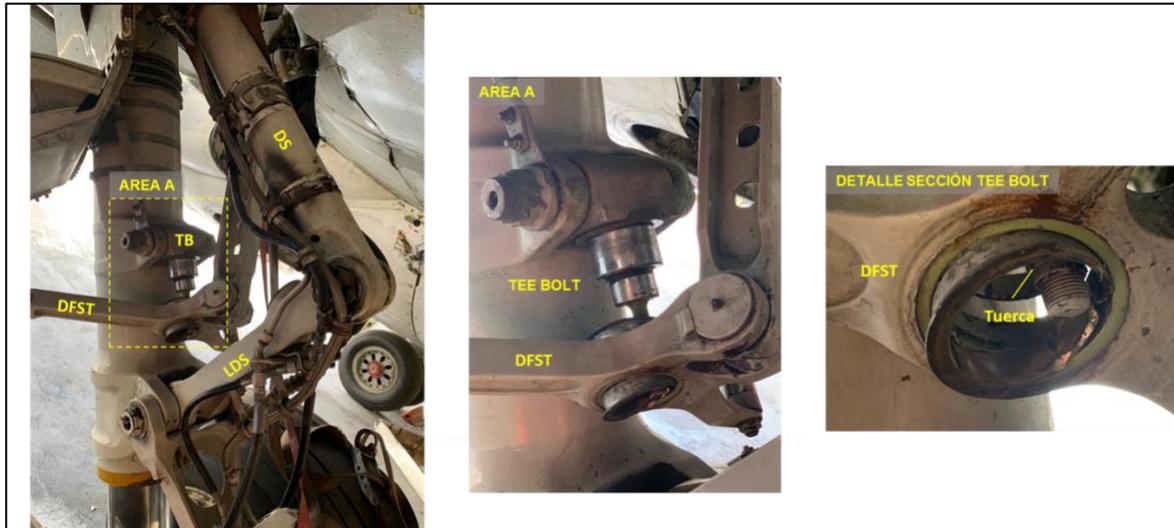
Fotografía No. 2 - Detalle general de la ubicación y condición del Tee-bolt

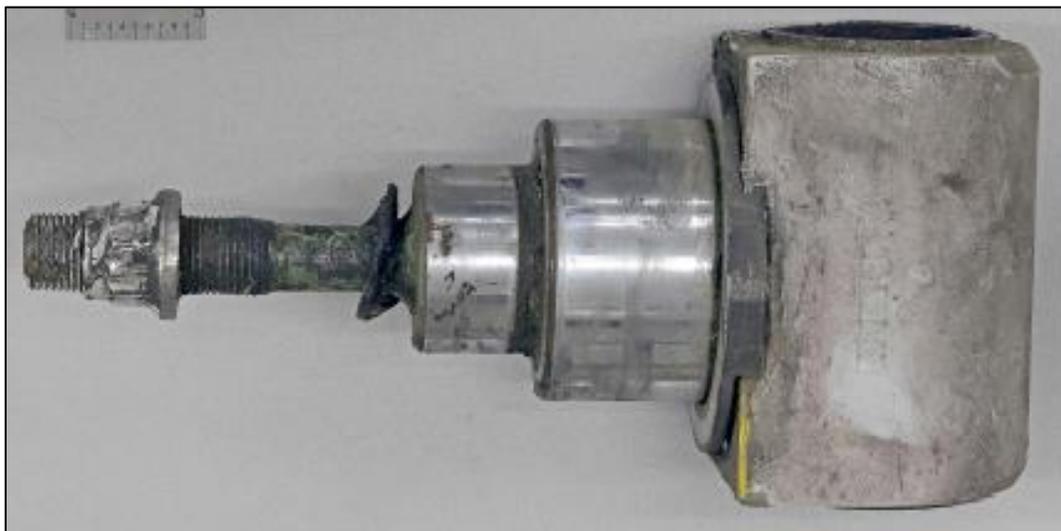
El Tee-bolt se encontraba, en general, intacto. Cuando se recibió el avión en la facilidad de mantenimiento para inspección, las superficies y el extremo roscado estaban cubiertos de grasa. El perno a lo largo y en la parte del roscado, evidenciaba marcas de contacto (figura 17. Anexo II).

Además, el relieve de la rosca tenía tres marcas de desgaste que se extendían a través de la longitud (figuras 18 a 24, Anexo II).

Fotografía No. 3 - Detalle general del Tee-bolt (TB)

La tuerca (nut) se encontró instalada en su posición de ensamblaje original y no tenía ninguna indicación de corte en las roscas o aflojamiento (retroceso). La superficie del diámetro exterior de la base de la tuerca tenía rayas en orientación axial (con respecto al perno), alrededor de todo el diámetro y abolladuras a lo largo de la base. La superficie de la tuerca presentó desgaste alrededor de la circunferencia e indicaciones de transferencia de pintura blanca. (Figuras 18 y 25 a 29, Anexo II).

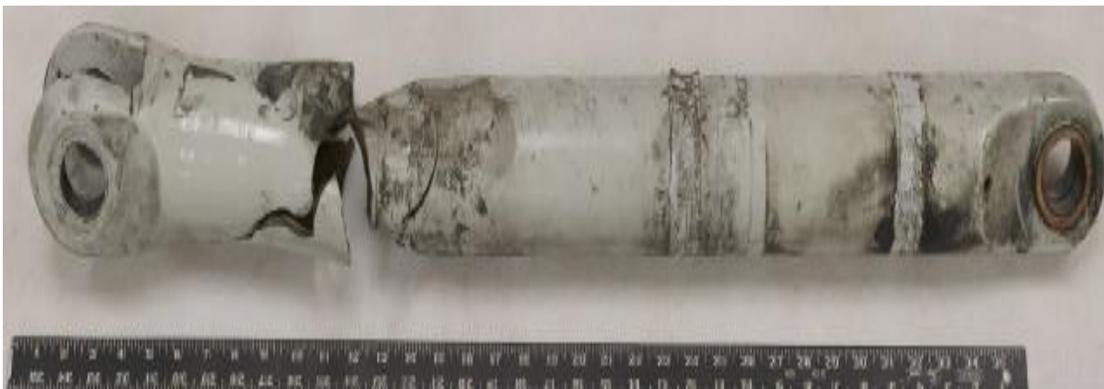
El montante de compresión (UDS) tenía una fractura transversal completa, ubicada aproximadamente a 11,25 pulgadas del extremo superior de la pieza, con varias fracturas longitudinales que se ramificaban desde las fracturas transversales. Las superficies internas estaban cubiertas con un material ceroso de color ámbar que se relaciona con un compuesto químico que inhibe la corrosión. No se observó corrosión a lo largo de las superficies de diámetro interior o exterior.

Fotografía No. 4 - Detalle general del Drag Strut (DS)

Los orígenes de las fracturas transversales se ubicaron en la parte delantera (origen A) y en la parte trasera (origen B) del montante de compresión. Las mismas presentaban regiones de cizallamiento. El diámetro del montante de compresión presentó una forma alargada, y evidenciaba flexión y aplastamiento. La fractura tenía una textura consistente con una separación dúctil (Figuras 42 a 60, Anexo II).

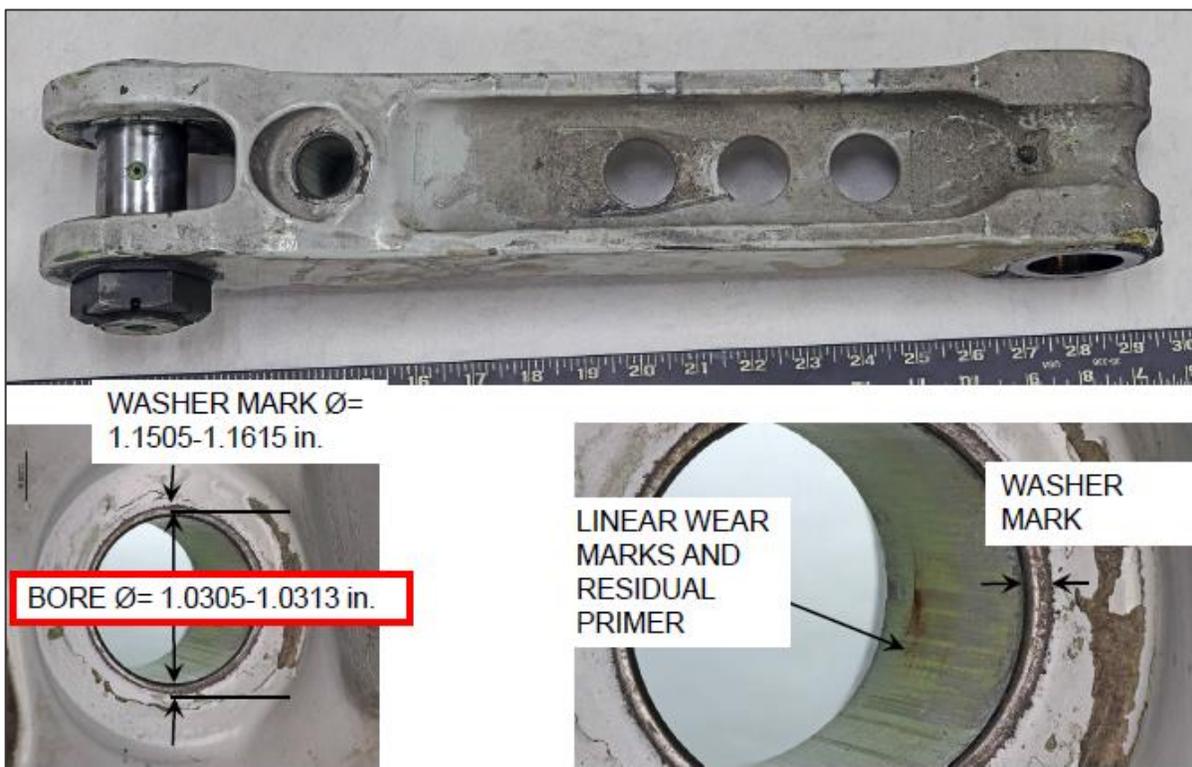
La superficie delantera del montante de compresión inferior presentaba un anillo de desgaste delgado alrededor del diámetro del orificio. La superficie del diámetro interior presentaba marcas lineales a lo largo del orificio (figuras 80 a 84, Anexo II). Internamente, el material exhibía marcas lineales en su superficie e impregnación residual de material. Esta condición comprobó que la tuerca y arandela del TB atravesaron el diámetro del LDS hasta provocar la falla del mecanismo.

Fotografía No. 5 – Condición del Lower Drag Strut (LDS) y su diámetro interior

La inspección detallada del Lower Drag Strut (LDS) evidenció en la sección de unión al Tee-bolt (TB), un diámetro entre los 1.0305 in y 1.0312 in. La tuerca instalada en el TB mantenía un diámetro de 1.0342 in.

El diámetro interior del LDS exhibió rayas / marcas lineales que se correlacionan con el daño direccional visto en el diámetro exterior de la tuerca del TB. La arandela del TB también estaba muy deformada. Estos hallazgos son consistentes con el evento en el que la tuerca y la arandela atravesaron a través del orificio del LDS, lo que llevó a la separación del LDS al mecanismo principal. Es probable que esta separación haya provocado que el tren de aterrizaje principal no se asegurara en la posición hacia abajo y bloqueado, lo que provocó el colapso del tren de aterrizaje.

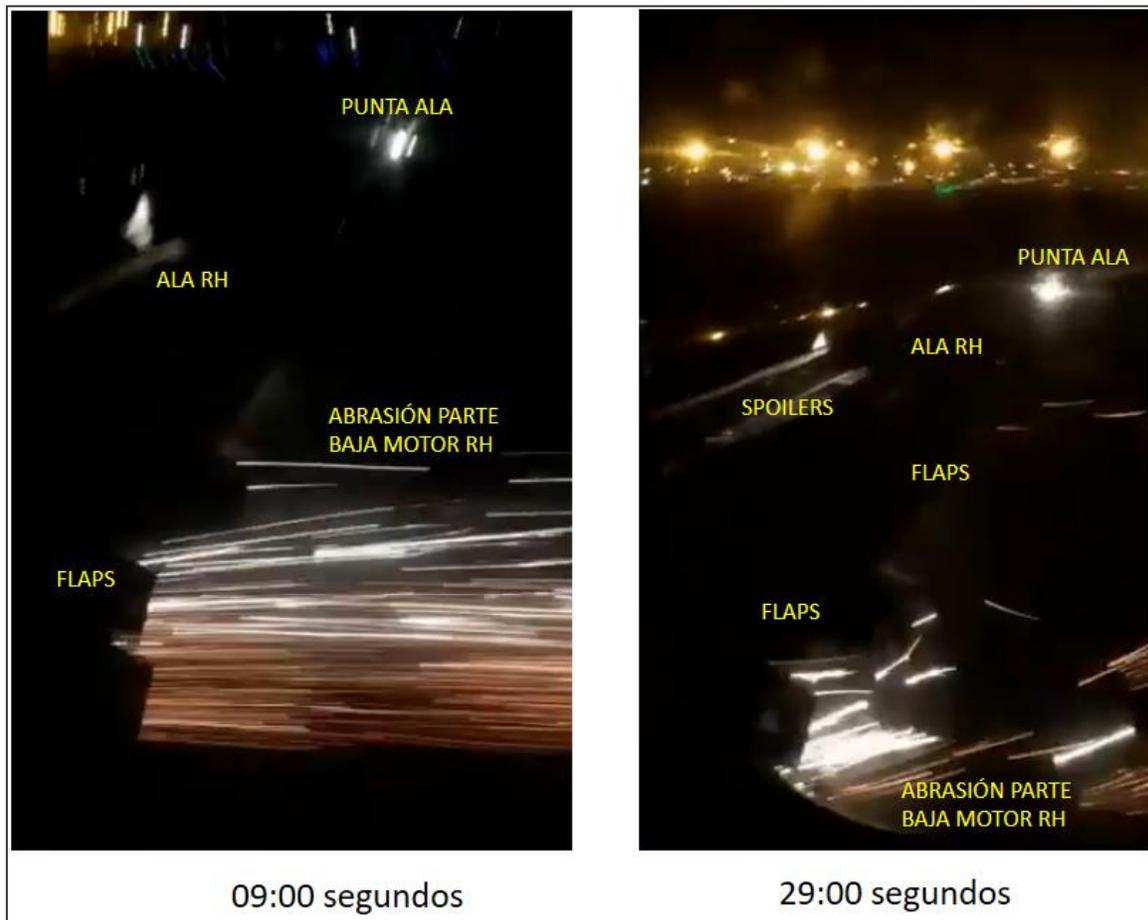
La evidencia proporcionada permitió confirmar la abrasión de la sección ventral del motor derecho sobre la pista hasta su final detención.

Imagen No. 5 - Evidencia fílmica del momento de la falla del tren RH y abrasión del motor RH

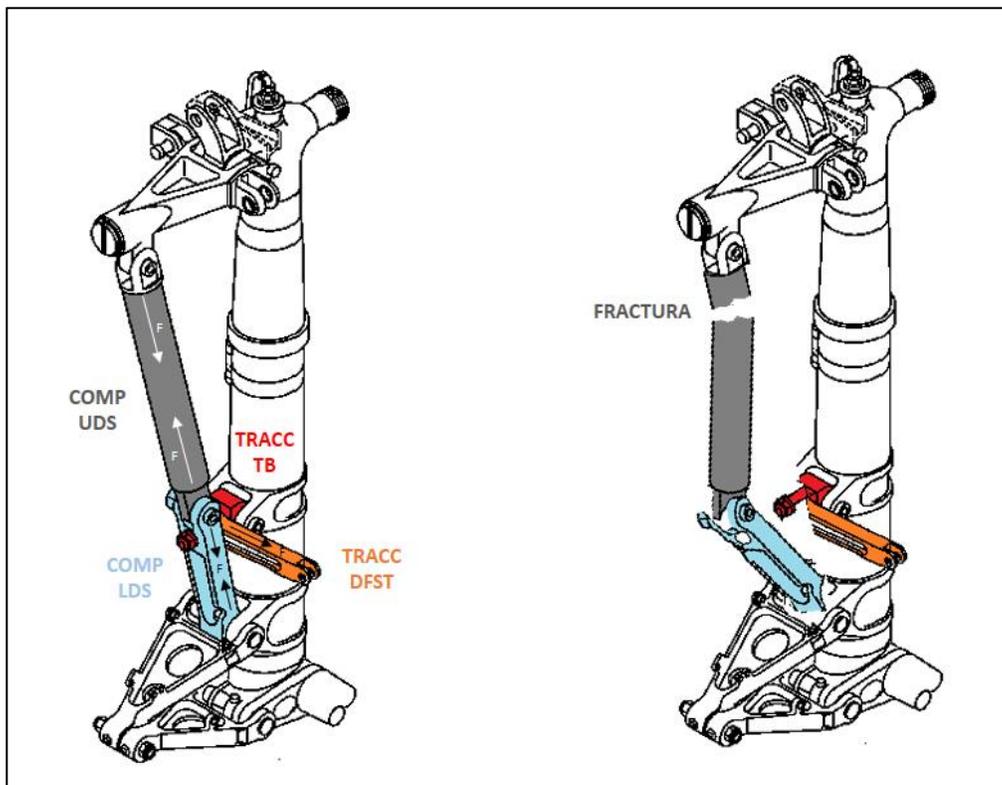
Durante ciclos repetitivos de operación del TB, y dada la condición de un perno instalado con un diámetro de 1/4 in y tuerca, se produjo la alineación del diámetro exterior de la tuerca y el orificio de la sección superior del LDS.

2. El TB, al tener naturalmente la fuerza de tracción, continuó atravesando el orificio del LDS hasta desprenderse totalmente del mismo.
3. El LDS, que soporta cargas de compresión longitudinal, y está unido al montante de compresión superior (Upper Drag Strut – UDS), al no tener un punto fijo de sujeción que permita dar simetría vertical a las cargas, se separó haciendo que el UDS soportara cargas laterales para las cuales no estaba diseñada, ocasionando la fractura por separación dúctil debido al cizallamiento.
4. Al producirse este fallo en el UDS, se produjo el colapso parcial del tren, que finalmente fue soportado el motor derecho en el pavimento de la pista.

Imagen No. 6 - Diagrama de fuerzas sobre componentes involucrados y zona de fractura.

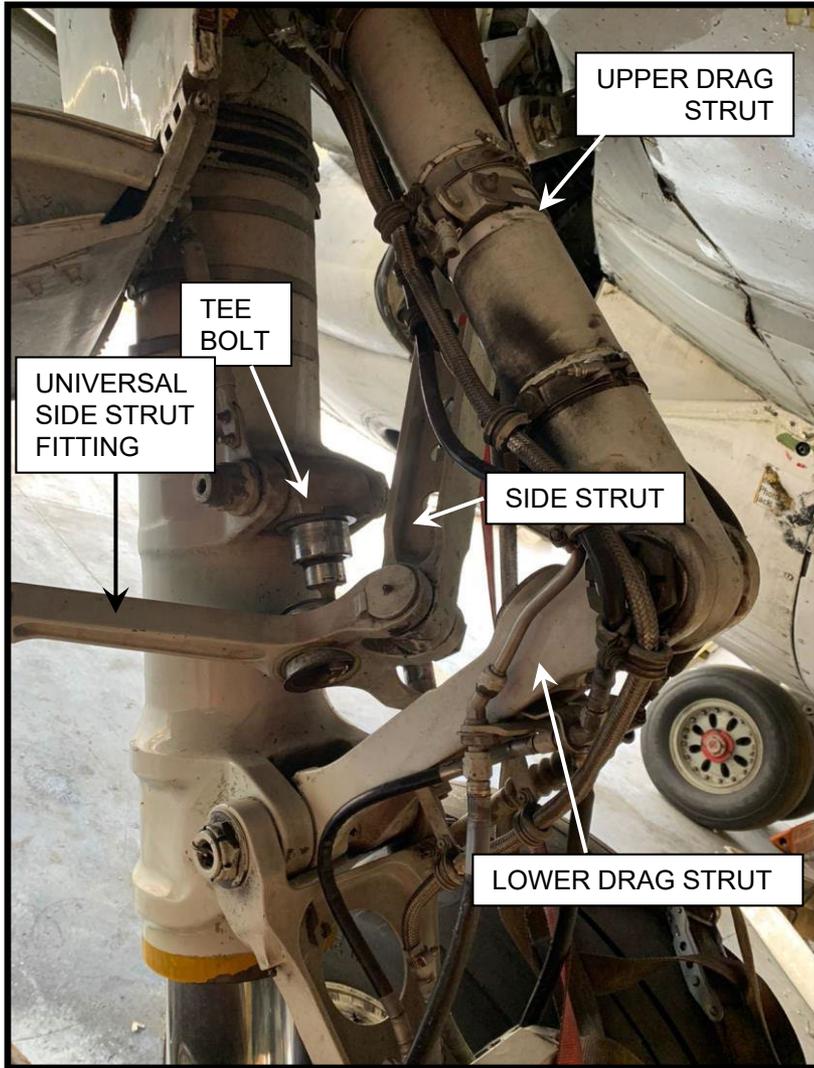
Visually, there appeared to be no structural damage to the side strut, the lower drag strut structural member, the tee bolt, nor the nut retaining the assembly in place. One of the bell crack link lugs had completely fractured and separated from the reaction link. The universal side strut fitting was structurally undamaged but the bushings were damaged and had popped loose (Figures 4 and 5). Additionally, the trunnion threads were damaged.

Figure 4. Photo of MLG and suspected damaged components-still on aircraft.

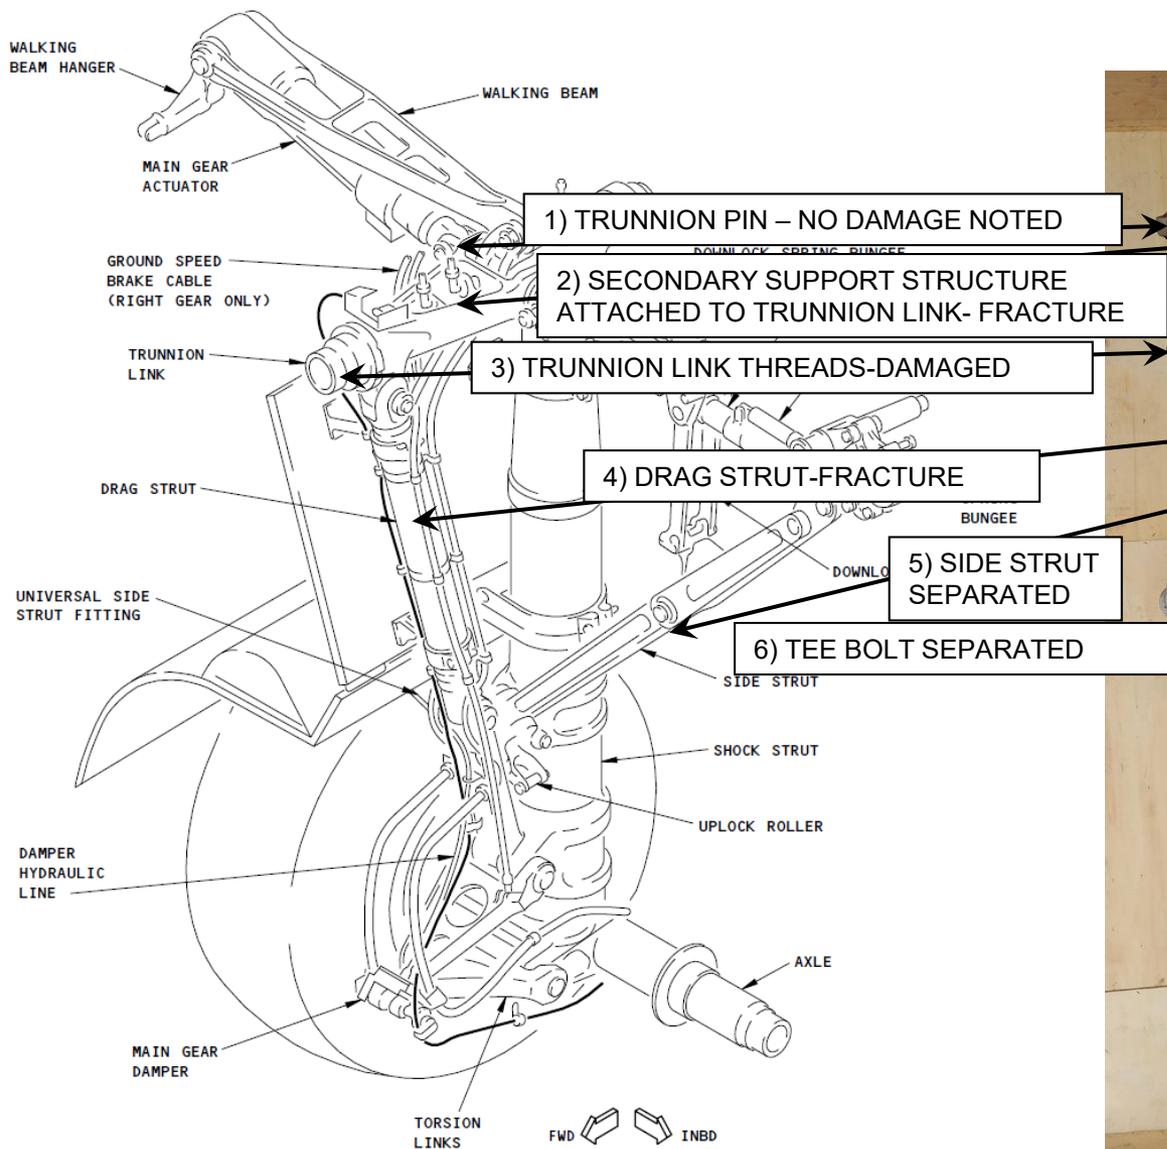
Figure 11. Illustration of R/H MLG. Initial observations of damage.

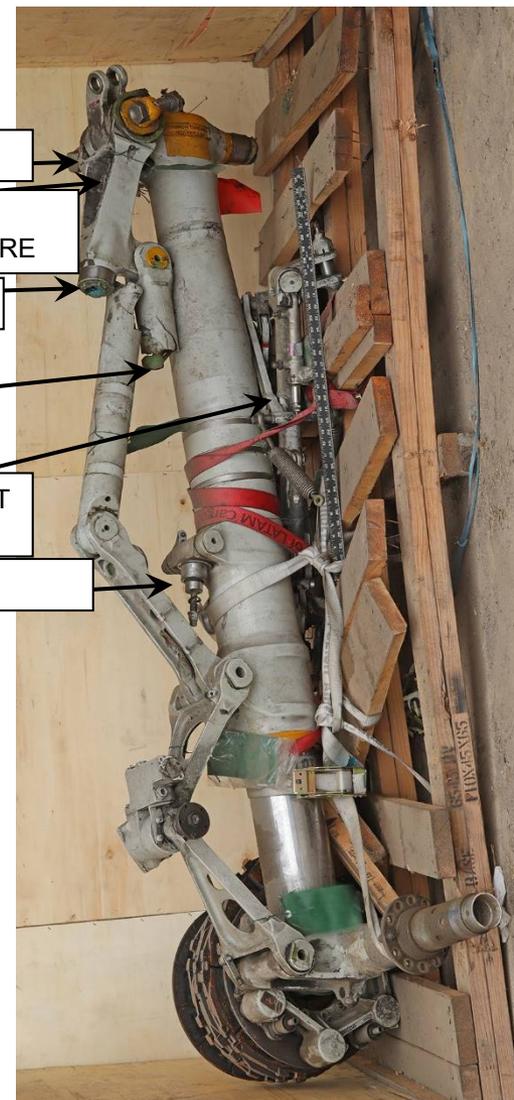
Upon unboxing at the Huntington Beach facility, it was observed that the upper drag strut had been severed $\frac{1}{4}$ of the way down from its pivot point with the trunnion link (Figure 10, 12). The lower drag strut and side strut had been separated from the MLG cylinder (Figure 11, 13) at the tee bolt connection (Figure 13). After a visual inspection by the Columbia investigation team, NTSB, and Boeing, the investigation shifted to evaluation of the parts numbers listed in the section above.

Figure 12. Overall view of R/H MLG in the as-received condition..

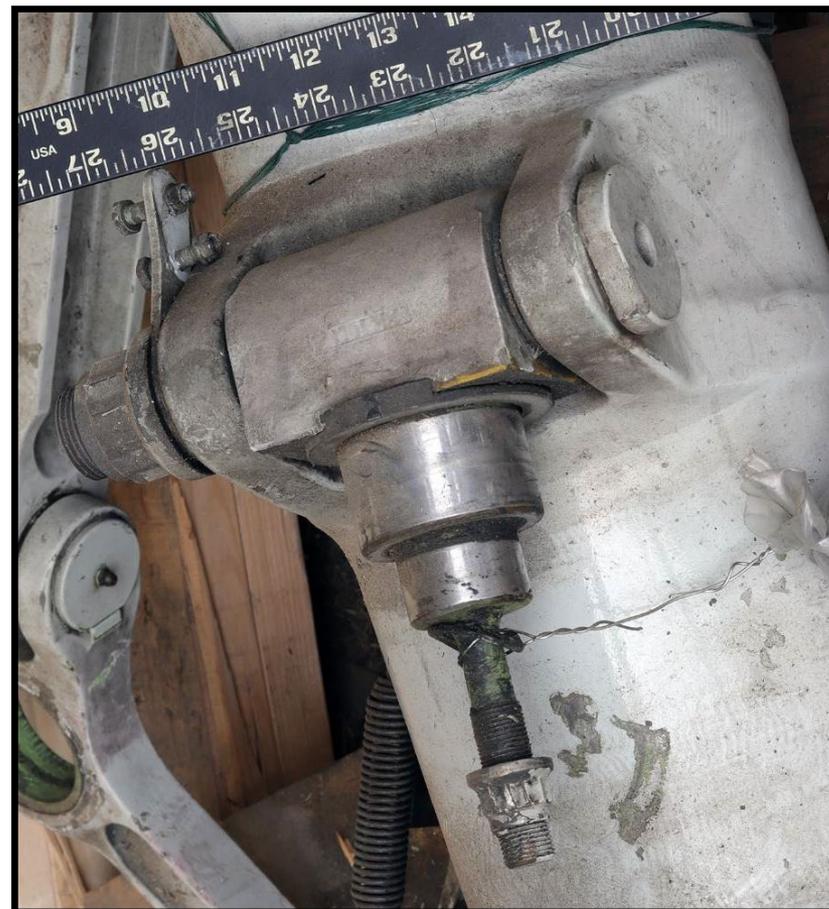
The Tee Bolt assembly 65-46140-7 was generally intact. In the as-received condition, the bearing surfaces and the threaded end were covered in grease (Figures 11 through 16). The diameter adjacent to the nut bearing surface and the threads at the base had witness marks (Figure 17). Additionally, the thread relief had three wear marks that extended through the primer (Figures 18 through 24).

Figure 14. View of R/H MLG in the as-received condition- Tee Bolt. Note: Nut is still attached, washer is deformed.

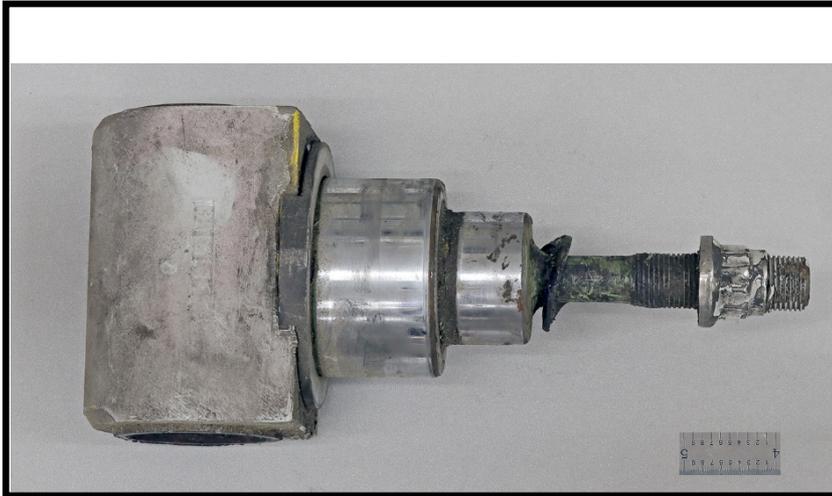
Figure 15. Overall view of R/H MLG- Tee Bolt. Note: Nut is still attached and washer is deformed.

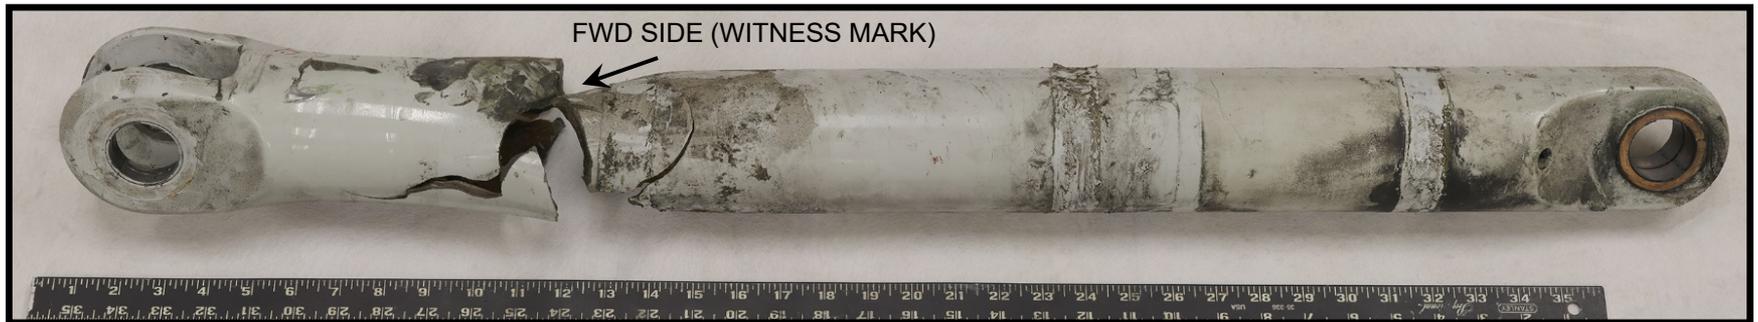
The drag strut 65-46103-11 had a complete transverse fracture located approximately 11.25 inches from the upper end of the part and had several longitudinal fractures branching from the transverse fractures. The inner surfaces were covered by a waxy, amber material over primer, consistent with a corrosion inhibiting compound. There was no corrosion observed along the inner or outer diameter surfaces.

Figure 44. Overall view of Upper Drag Strut- Fracture.

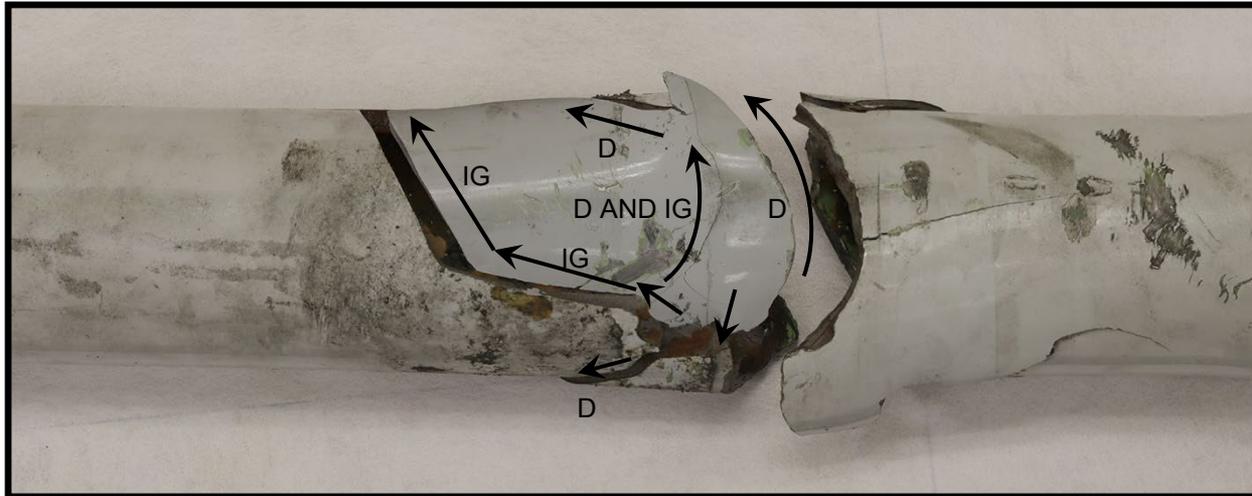
Figure 47. Detailed view of Upper Drag Strut- Fractures (AFT Side). D= Ductile Separation, IG=Intergranular separation.

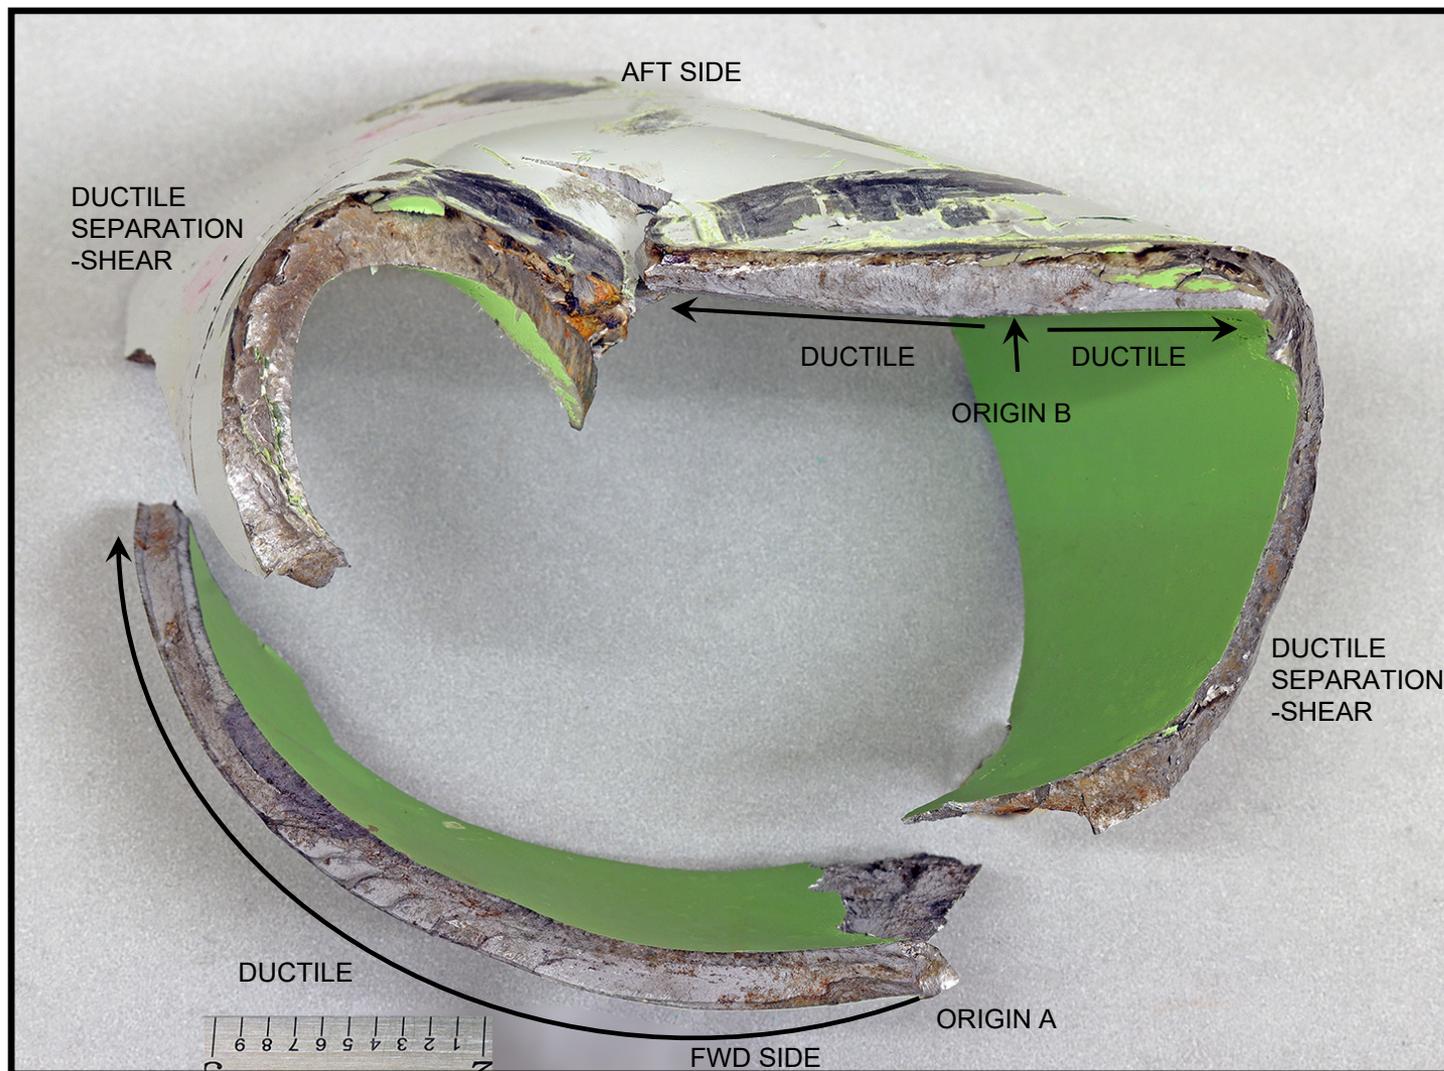
Figure 49. View of Upper Drag Strut- Transverse Fracture. IG=Intergranular separation.

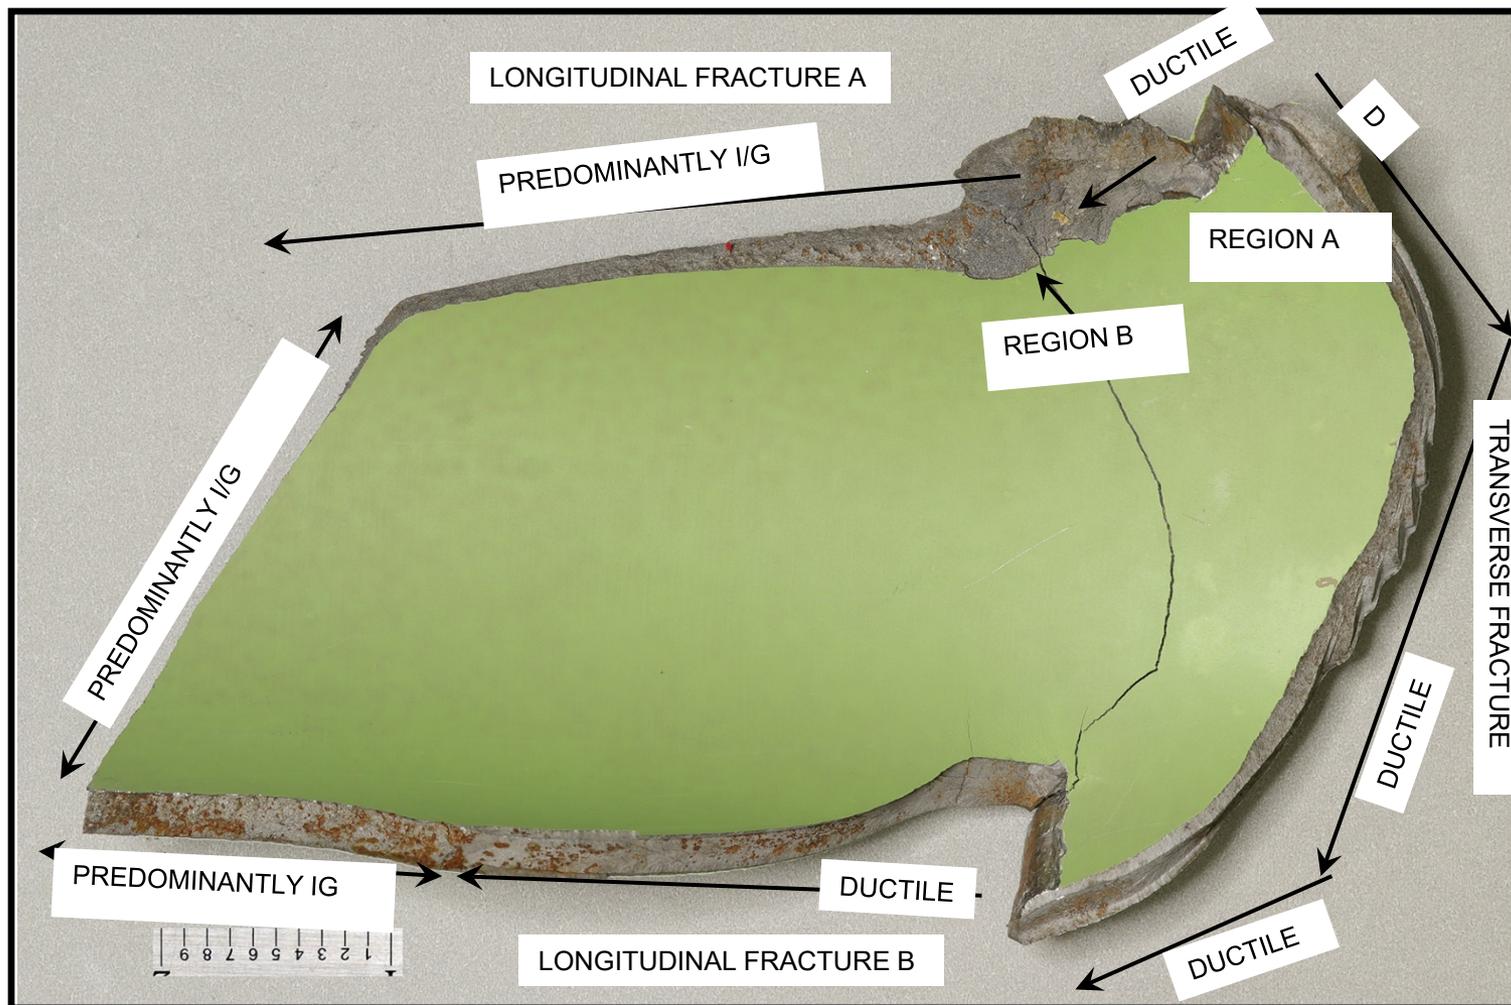
La fractura longitudinal B se originó a partir de una separación dúctil debido al cizallamiento al final de la fractura transversal A. La fractura longitudinal se extendió 2.55 pulgadas con una textura consistente con una separación dúctil. La fractura restante tenía una textura compatible con la separación intergranular (Figura 61 y 63, Anexo II).

Figure 61. View of Upper Drag Strut- Longitudinal Fractures (AFT Side). IG = Intergranular Separation.

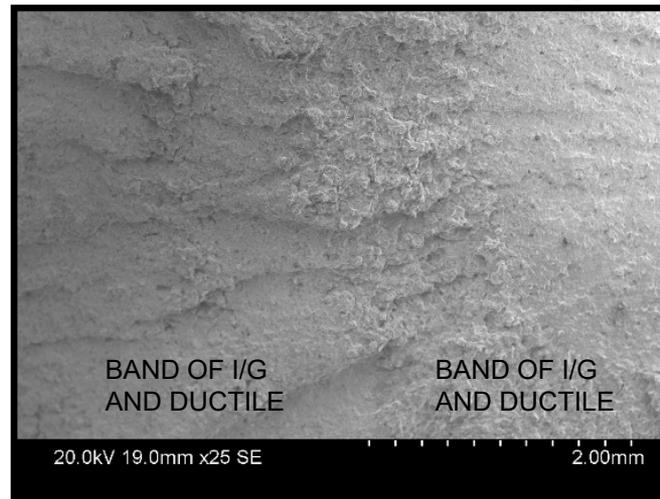
Figure 70. Detailed SEM image of Upper Drag Strut-Longitudinal Fracture A. Bands of IG and Ductile Separation

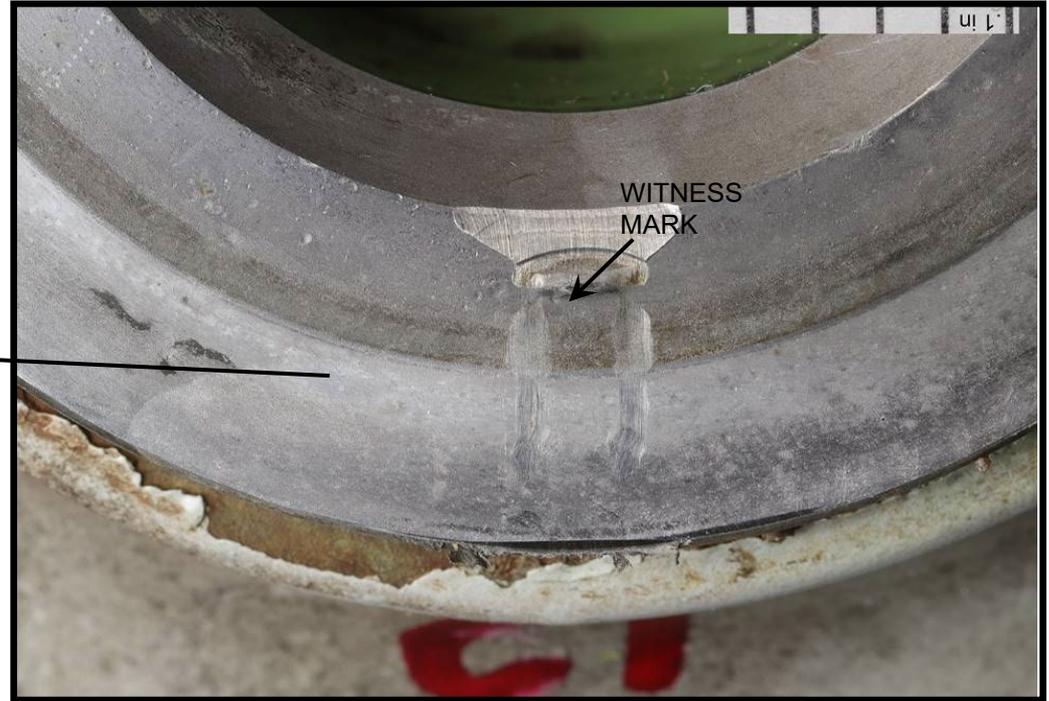
Figure 79. Detailed view of Lower Drag Strut (AFT Side)- Witness mark.

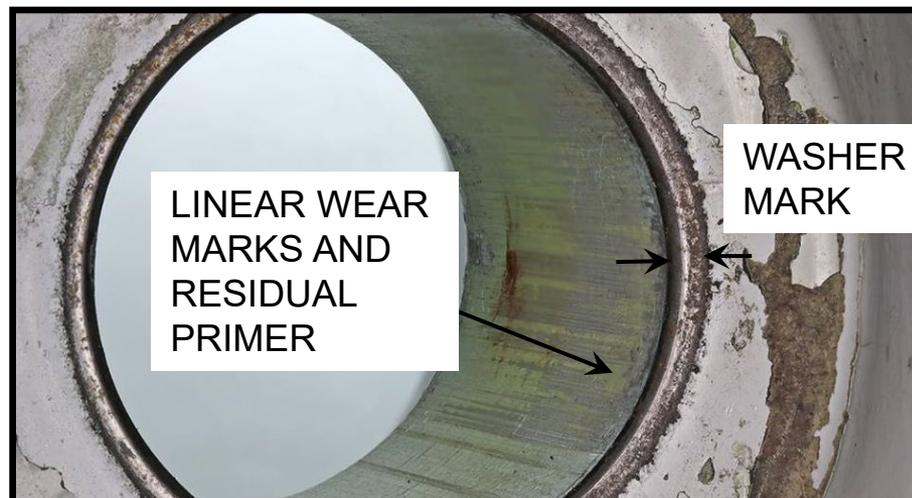
Figure 82. Detailed view of Lower Drag Strut- Tee Bolt Bore Diameter. Note: Linear wear marks and residual primer.

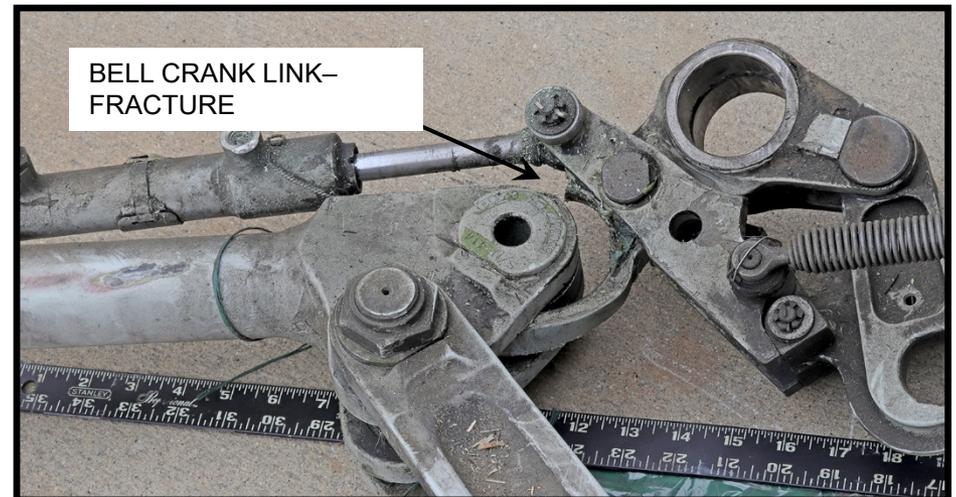
Figure 87. Detailed view of R/H MLG- Side Strut/Bell Crank Link Fracture.

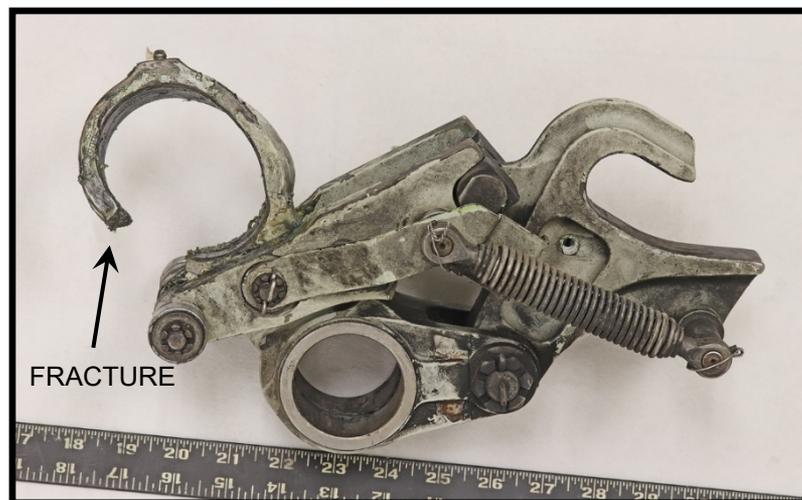
Figure 88. View of R/H MLG- Side Strut/Bell Crank Link Fracture.

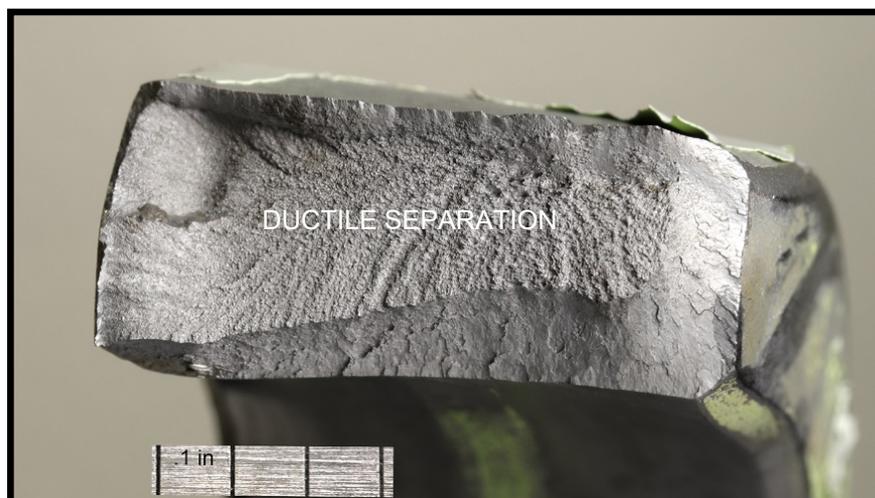
Figure 89. Detailed view of R/H MLG- Side Strut/Bell Crank Link Fracture.
