# INFORME PRELIMINAR

## COL-22-38-DIACC

Impacto con obstáculo a baja altura

Matrícula HK-1049

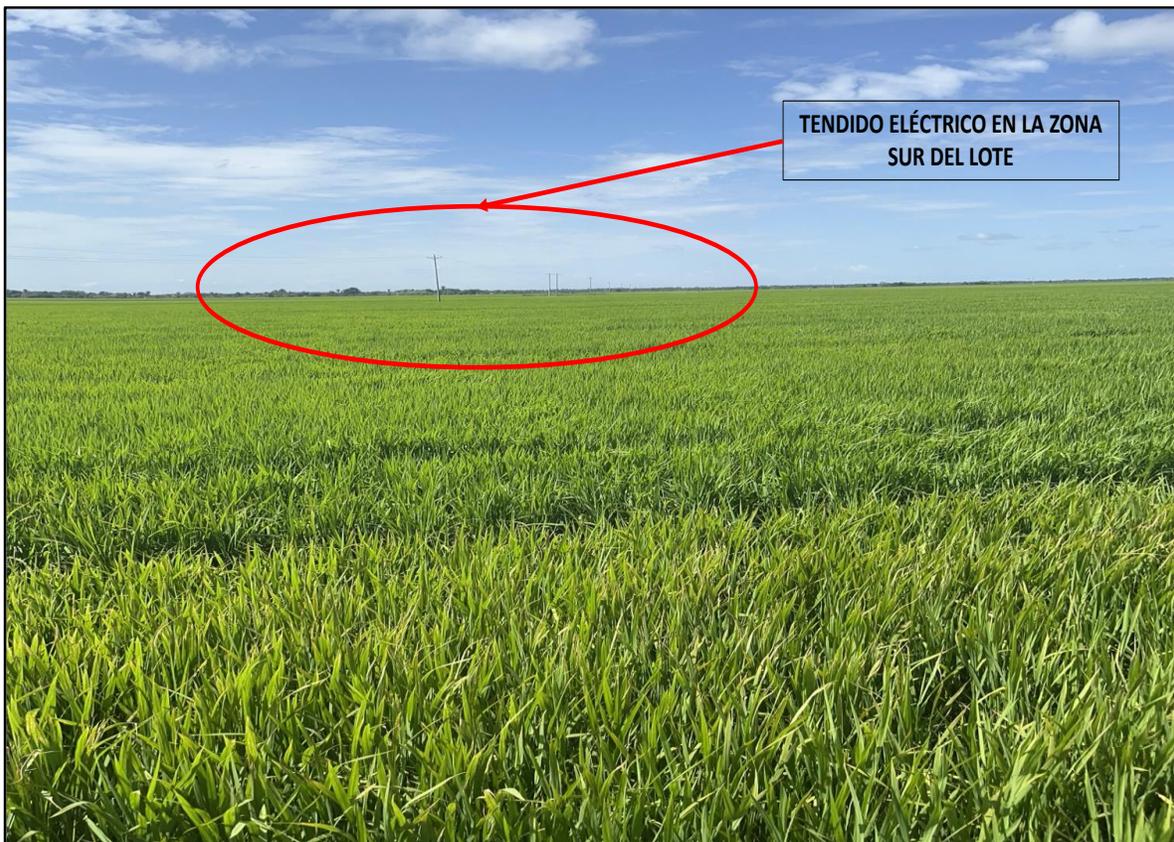
En este reconocimiento el Piloto identificó un tendido de cuerdas eléctricas, que cruzaban por el límite sur del lote, y determinó que, para los tráficos de aspersión, volaría por encima de ellas.

**Fotografía No. 1: Tendido eléctrico ubicado en el lote fumigado.**

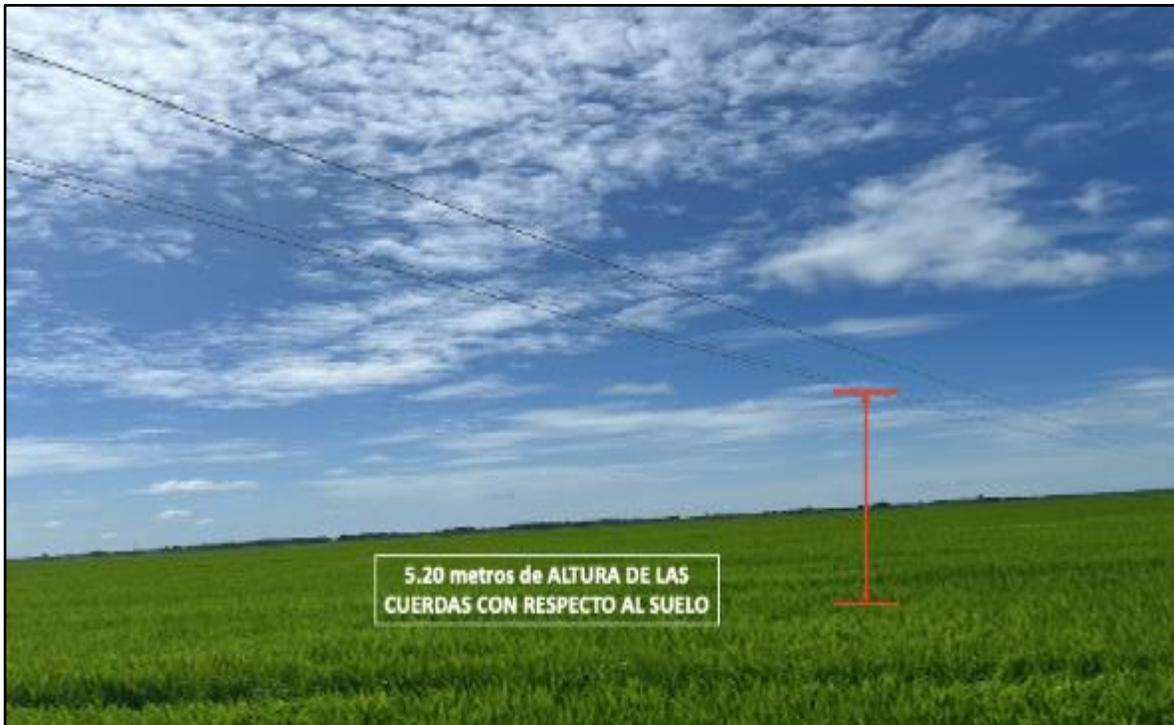
No obstante, no identificó que en un tramo del tendido, las cuerdas no estaban a la misma altura del resto. Esto, debido a que uno de los postes que las sostenían se había caído en días anteriores, haciendo que las cuerdas se descolgaran y quedaran a 5.20 metros de la superficie, perdiéndose la altura estándar del tendido.

**Fotografía No. 2: Cuerdas eléctricas a baja altura.**

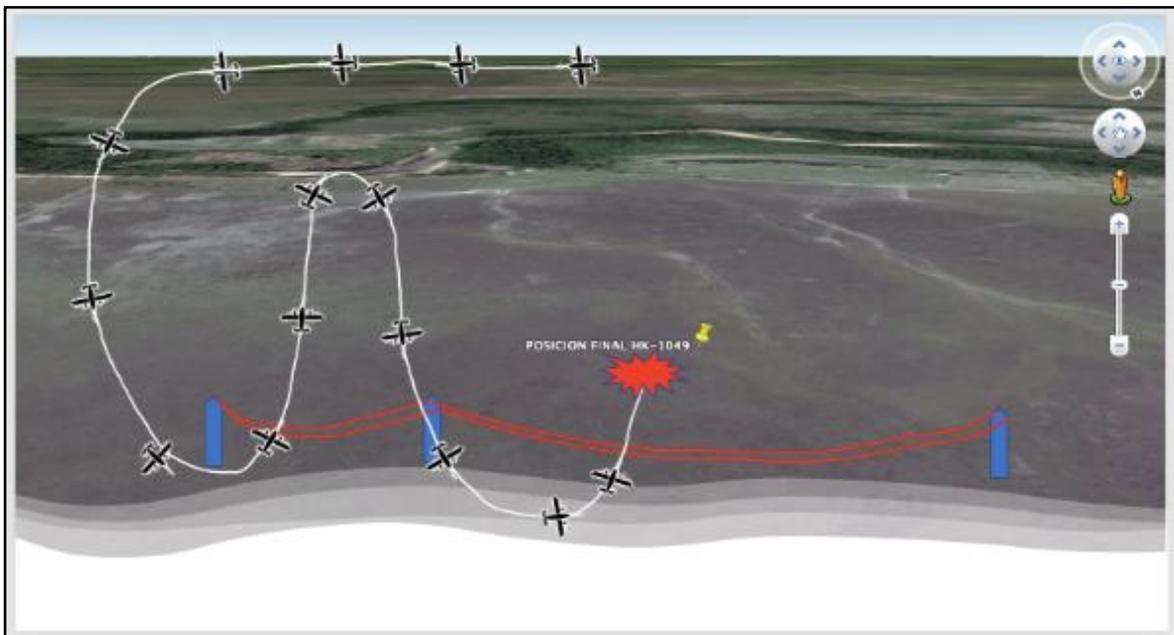
A continuación, para efectuar la tercera pasada, el Piloto extendió un poco más el tráfico, de manera que perdió de vista momentáneamente las cuerdas, y no observó las cuerdas que estaban más abajo.

Cuando se encontraba en final para la tercera pasada, el Piloto visualizó que las cuerdas estaban más bajas de lo normal, y decidió realizar una pasada más rasante, por debajo de las cuerdas, en lugar de ascender y sobrepasarlas, y por debajo de la altura mínima permitida.

**Imagen No. 3: Trayectoria de la aeronave, aplicando la técnica punto a punto.**

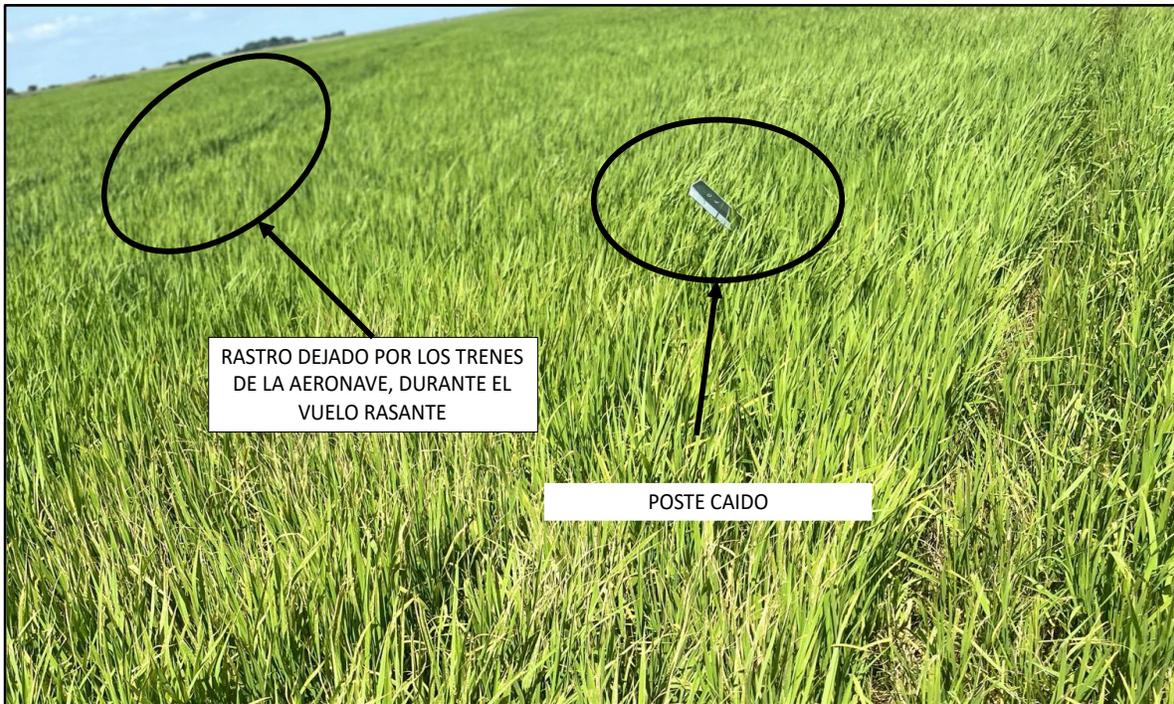
En esta maniobra, la punta del plano derecho golpeó contra la punta del travesaño del poste que se había caído, y que sobresalía aproximadamente 1.20 metros de la superficie anegada del cultivo.

**Fotografía No. 3: Poste del tendido eléctrico caído sobre el terreno.**

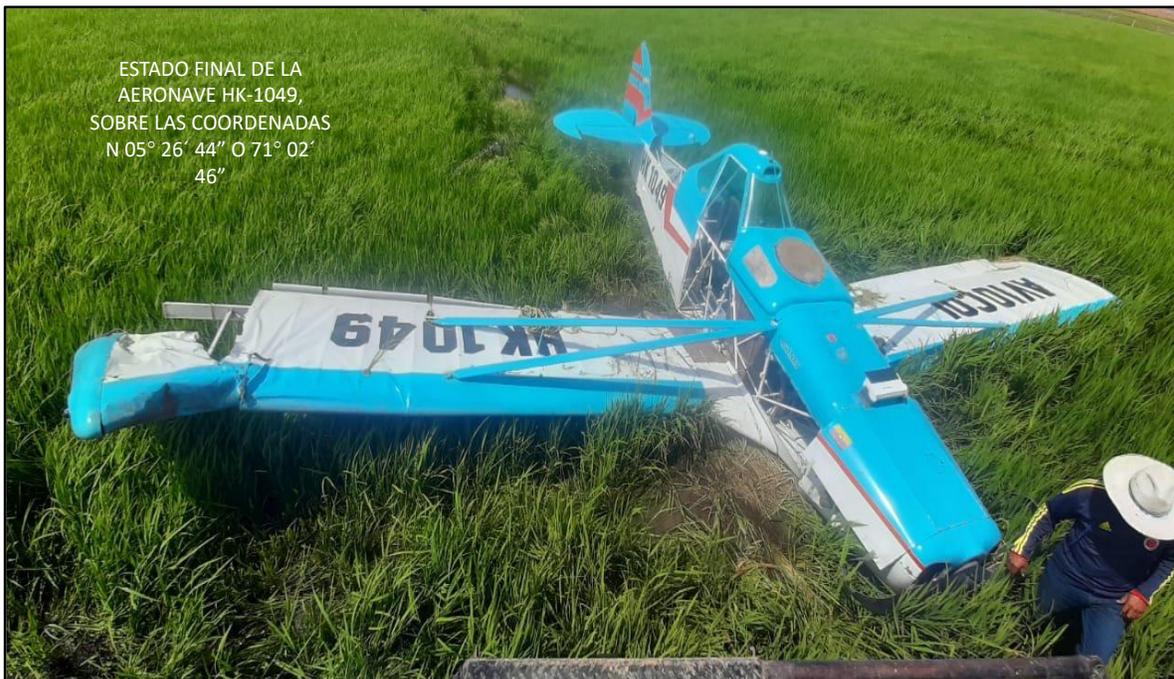
**Fotografía No. 4: Posición y estado final de la aeronave HK-1049.**

Durante la inspección de campo se determinó que la aeronave sufrió fracturas a la altura de la raíz del plano derecho, en la parte delantera y punta del mismo, aunque no hubo desprendimiento.

Se encontraron daños sobre el *boom* izquierdo, el cual hace parte al equipo de fumigación. El motor sufrió parada súbita al entrar en contacto la hélice con la superficie del terreno.

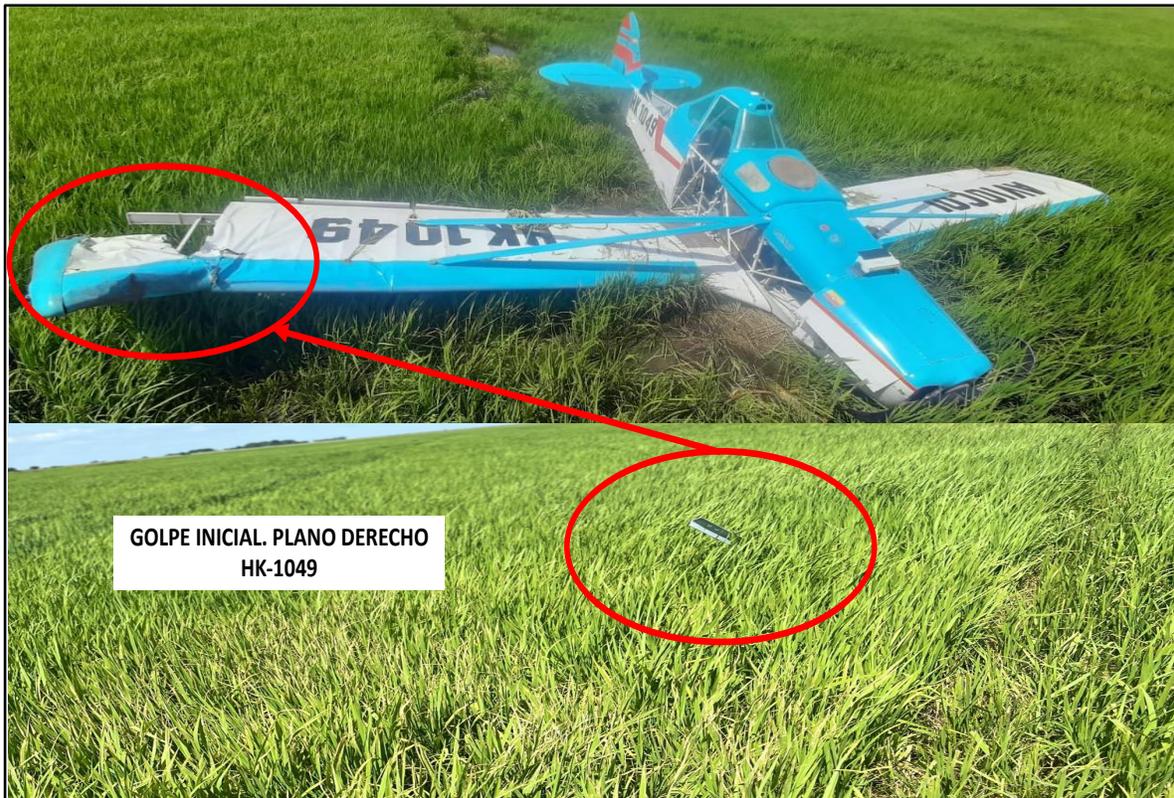
**Fotografía No. 5: Impacto del plano derecho de la aeronave con el poste caído.**
