INFORME PROVISIONAL ACCIDENTE

COL-24-02-DIACC

Falla de motor e impacto con el terreno

Cessna 421C

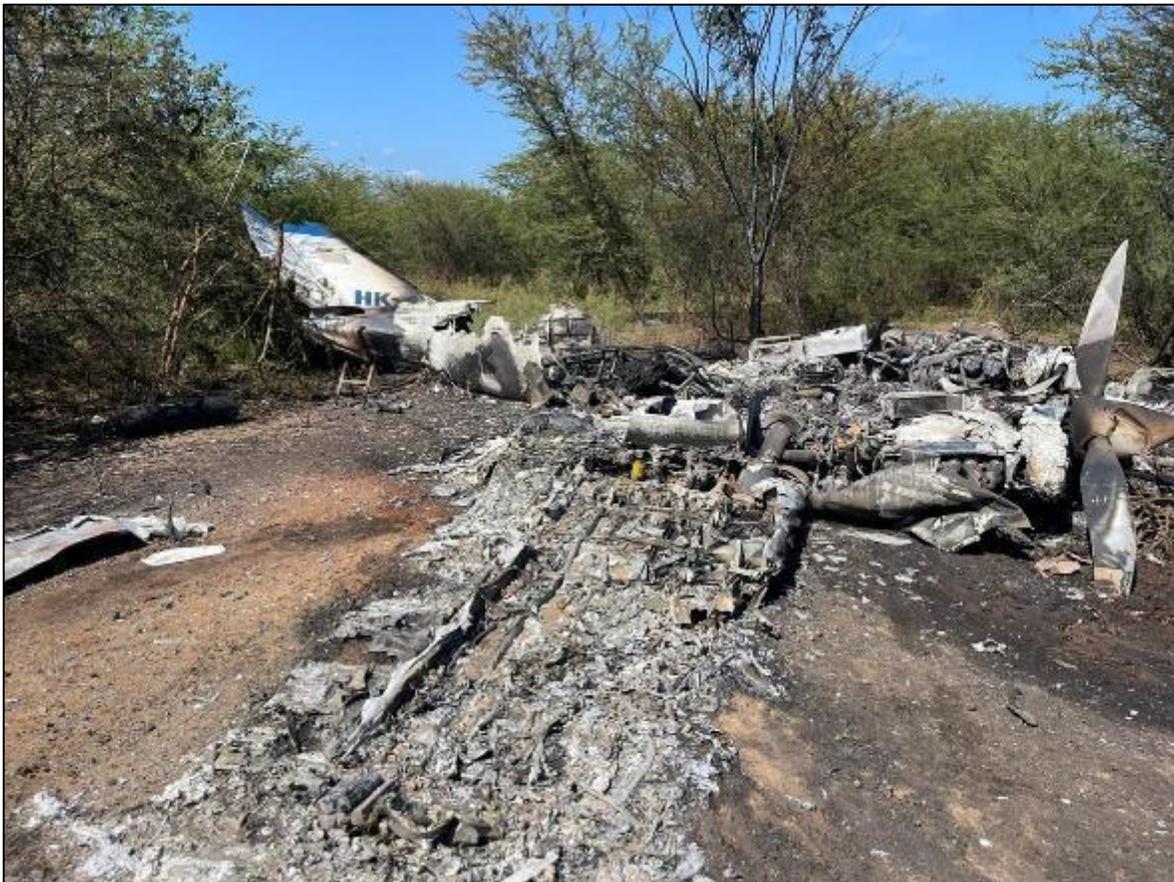
Imagen No. 1 - Estado final de la aeronave HK4983

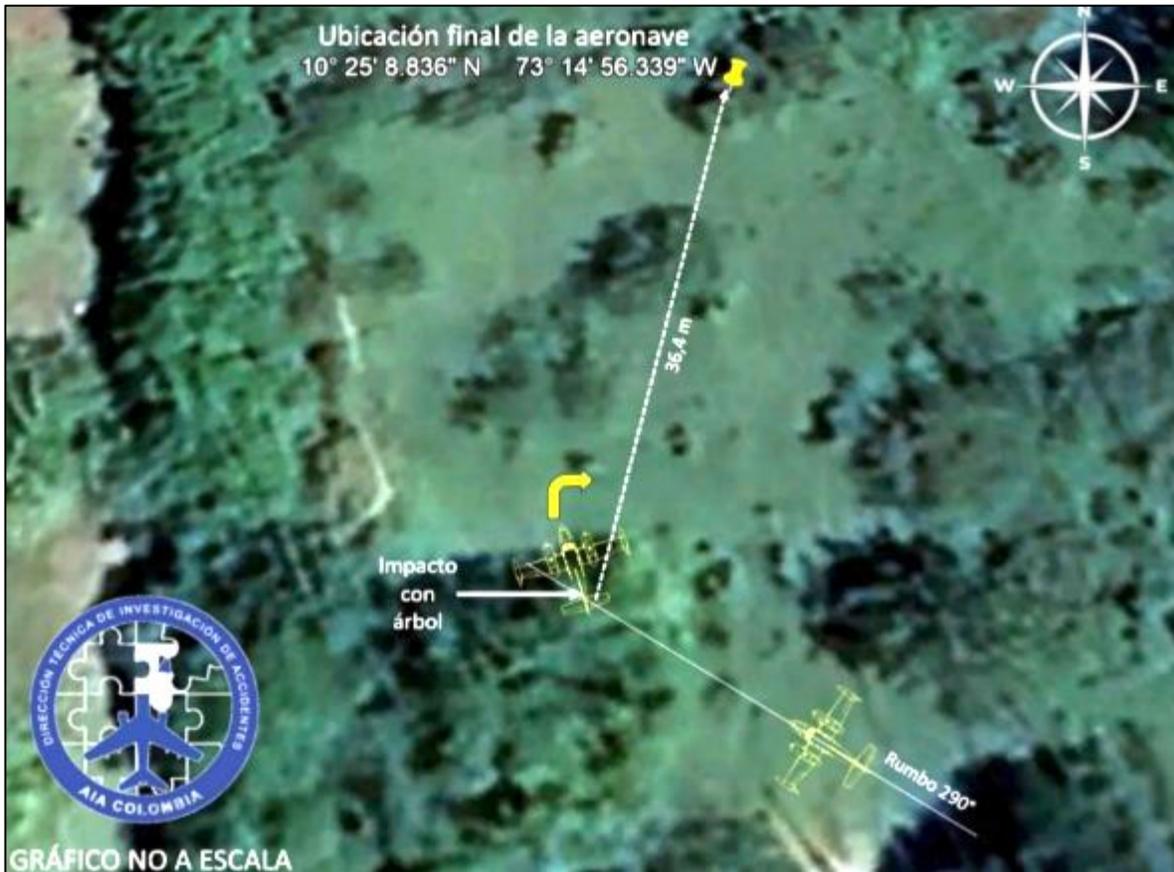
Imagen No. 12 - Diagramación del impacto de la aeronave contra un árbol.

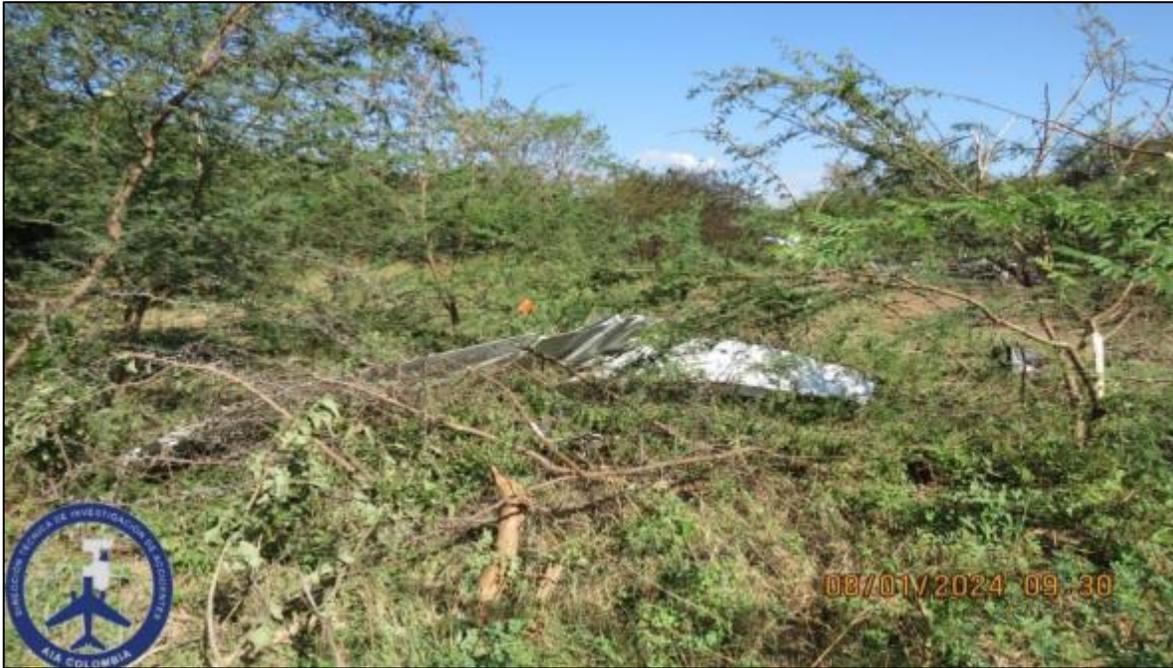
El empenaje presentó afectación parcial por el fuego con identificación de la superficie del estabilizador vertical. Toda la estructura del estabilizador horizontal se encontró desprendida de la estructura del empenaje. El estabilizador derecho presentó prominente daño por golpe contra vegetación en el borde de ataque. El estabilizador izquierdo presentó daños menores en su sección de borde de ataque.

Imagen No. 14 - Desprendimiento del estabilizador horizontal.

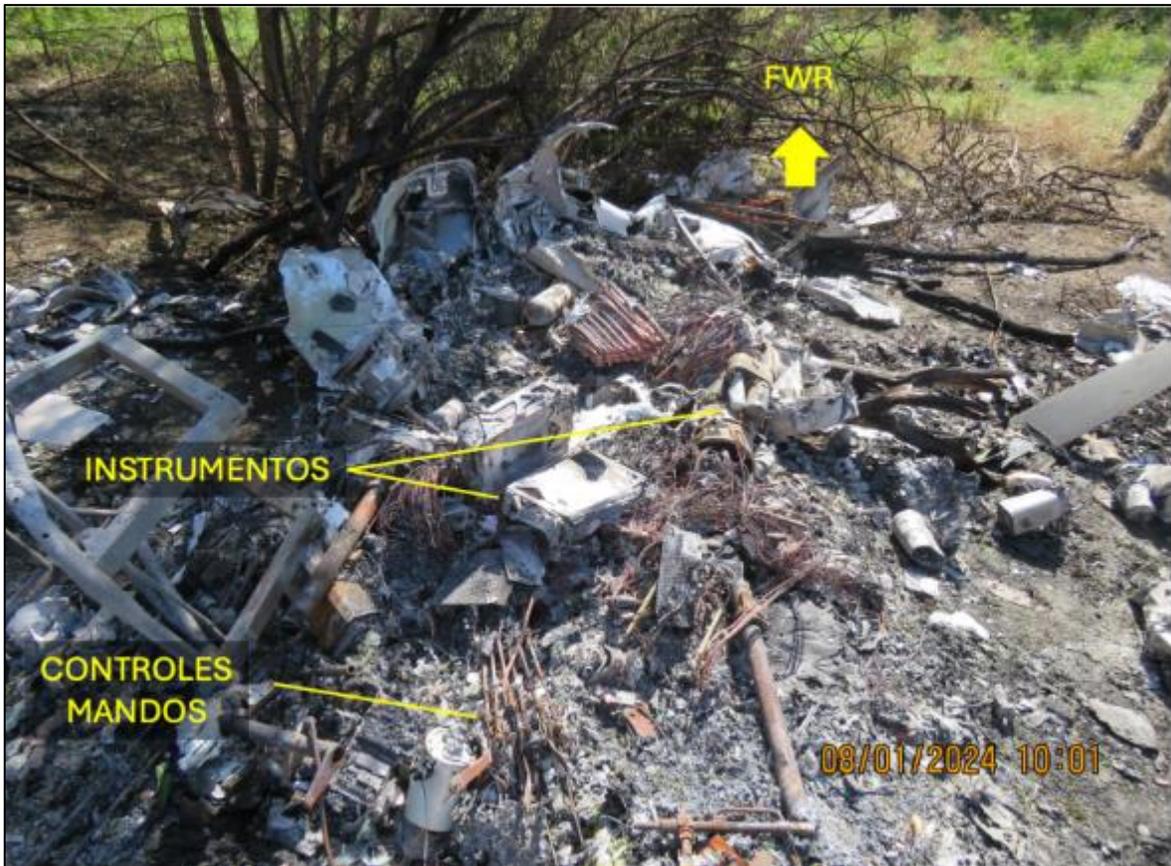
Imagen No. 16 – Sección de cabina aeronave HK4983

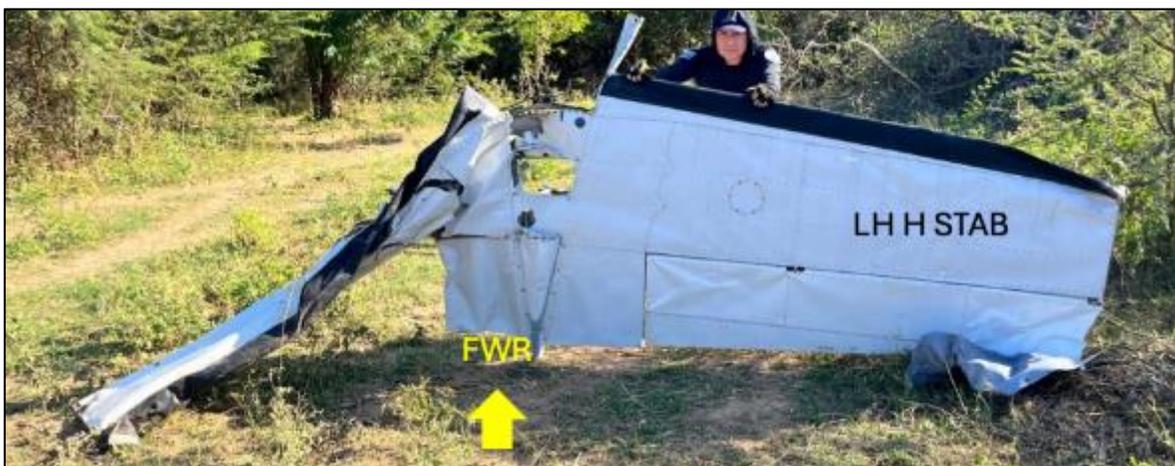
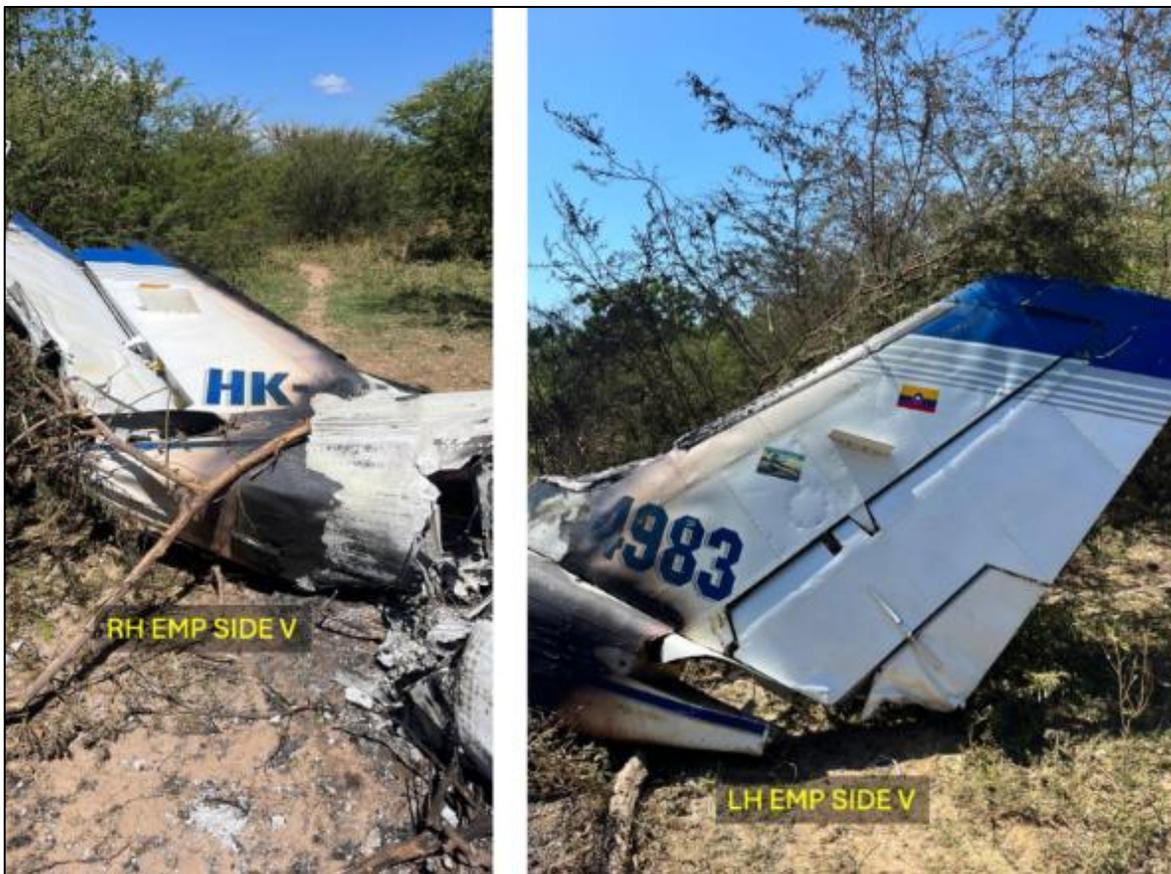
El estabilizador vertical se encontró parcialmente íntegro con menores afectaciones por el fuego. El elevador derecho presentaba movimiento libre. El compensador del elevador se encontró suelto, en posición neutro. El timón de dirección presentó daño en la sección inferior. El compensador presentaba deflexión mecánica completa hacia la derecha.

Imagen No. 17 – Sección de empenaje aeronave HK4983

Imagen No. 18 – Sección de empenaje aeronave HK4983

El estabilizador izquierdo presentó prominente daño por golpe contra vegetación en el borde de ataque. El estabilizador derecho presentó daños menores en su sección de borde de ataque.

El timón de dirección presentó daño en la sección inferior. El compensador presentaba deflexión mecánica completa hacia la derecha.

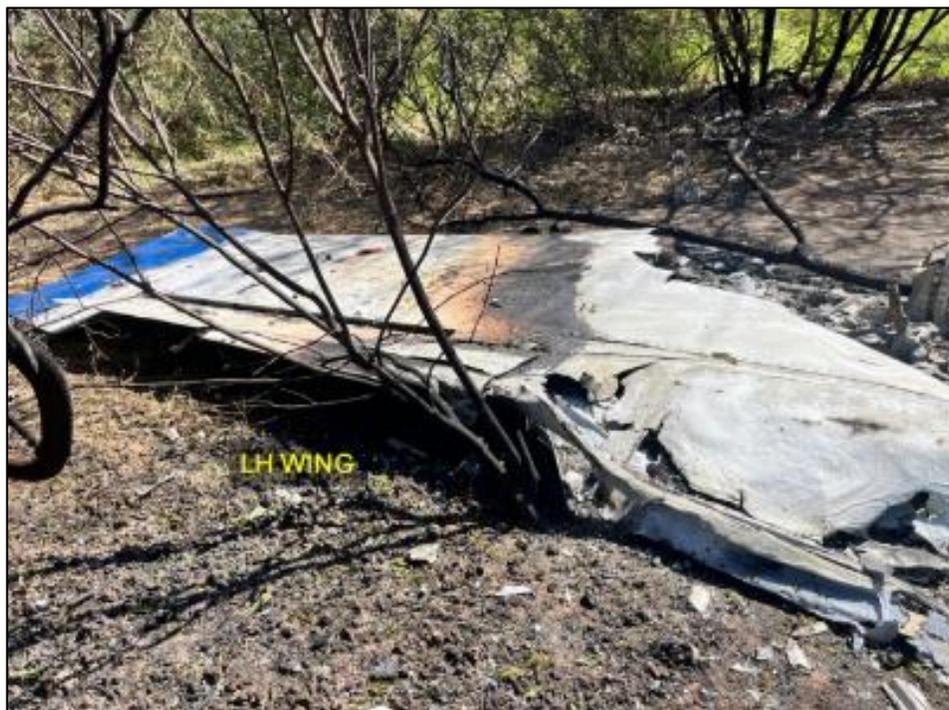
El plano izquierdo presentó daño en un 70% por el fuego. Era visible e identificable la sección de punta de plano, el alerón y una sección de rieles del *flap* exterior. El elevador mantenía libre movimiento con sus guayas.

Una celda de combustible fue identificada con prominente afectación por fuego. Los *flaps* mostraron evidencia de impacto en el riel con una configuración de 0°, retraído al momento del accidente.

Era visible la ubicación del tren principal izquierdo en su anidamiento de la estructura del plano. La posición mecánica evidenciada mostró que el tren se encontraba retraído en el momento del impacto.

Imagen No. 19 – Sección de ala izquierda aeronave HK4983

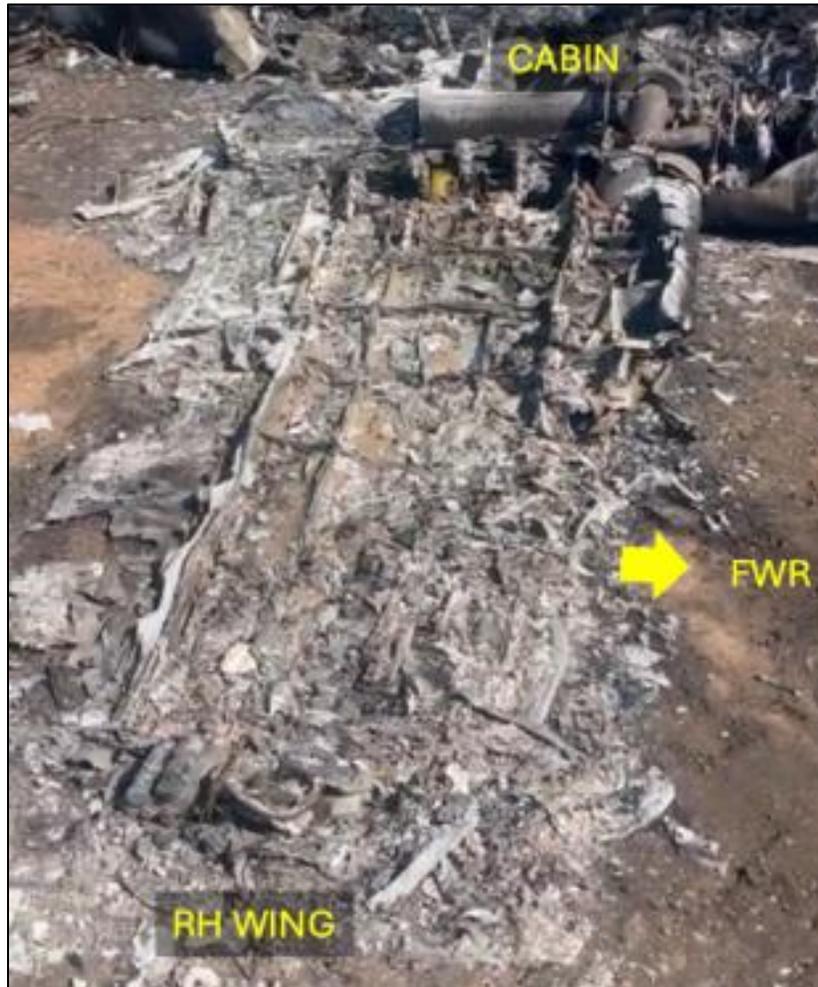
El plano derecho presentó destrucción por el fuego siendo apreciable su estructura de largueros y larguerillos, así como la viga principal. Ninguna parte estructural del plano, del tren de aterrizaje, ni superficies fueron identificadas en la inspección de reconstrucción de la aeronave que hizo la investigación

Imagen No. 20– Sección de ala derecha aeronave HK4983

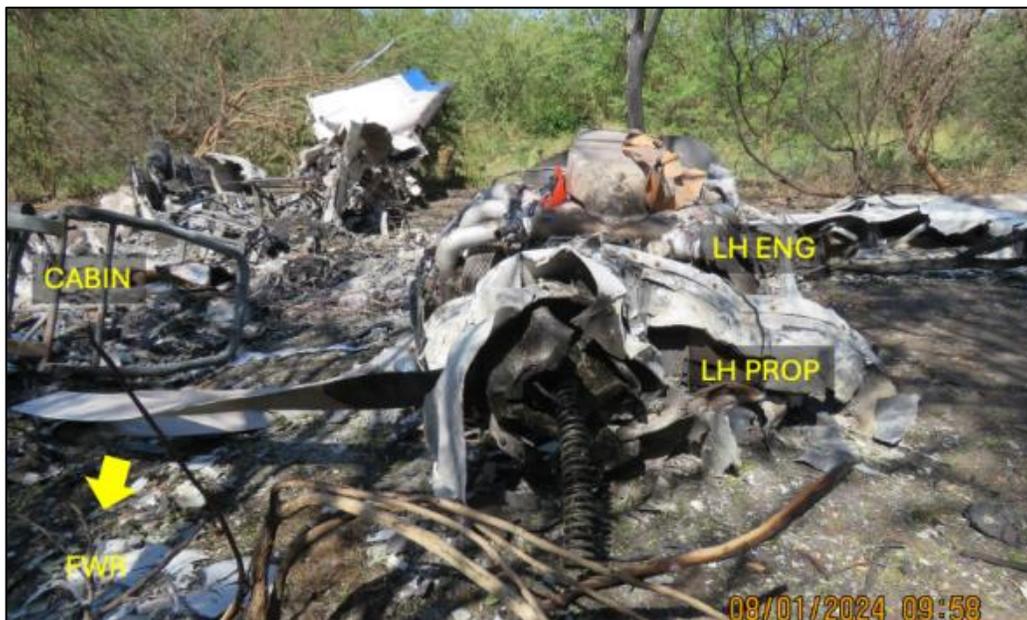
En ambos motores permanecían las hélices instaladas al núcleo. La hélice izquierda (McCauley 3FF32C501-AC, S/N 777597) presentaba giro en sentido de las manecillas del reloj (desde el punto de vista de la tripulación). Presentaba visible afectación por fuego.

Imagen No. 21– Sección de hélice izquierda aeronave HK4983

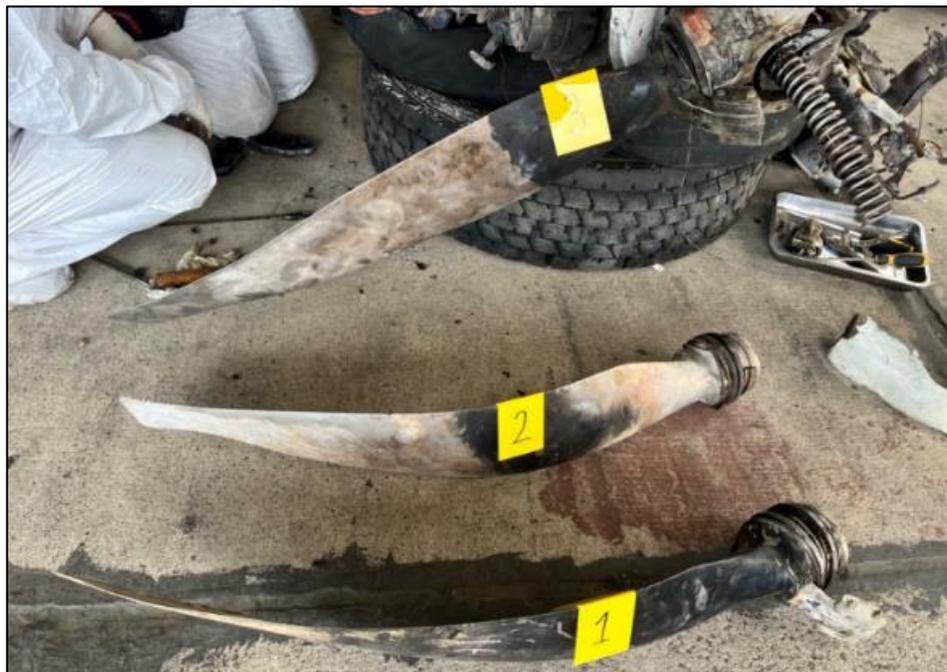
El núcleo instalado al cigüeñal del motor mantenía una pala unida (No. 3 S/N: UG58003) con ligero entorchamiento en la 1/3 de la punta hacia atrás. La pala No. 2 (S/N: UG5301) se encontró desprendida del núcleo con una deformación desde la mitad de su longitud hacia atrás. La pala No. 1 (S/N: UG58033) se encontró igualmente desprendida con similares características de deformación hacia atrás. Las palas, su conjunto y evidencias de impacto contra el terreno evidenciaron energía al momento del impacto, con una probabilidad de encontrarse en “*fine pitch angle*”.

Imagen No. 22 – Palas hélice izquierda aeronave HK4983.

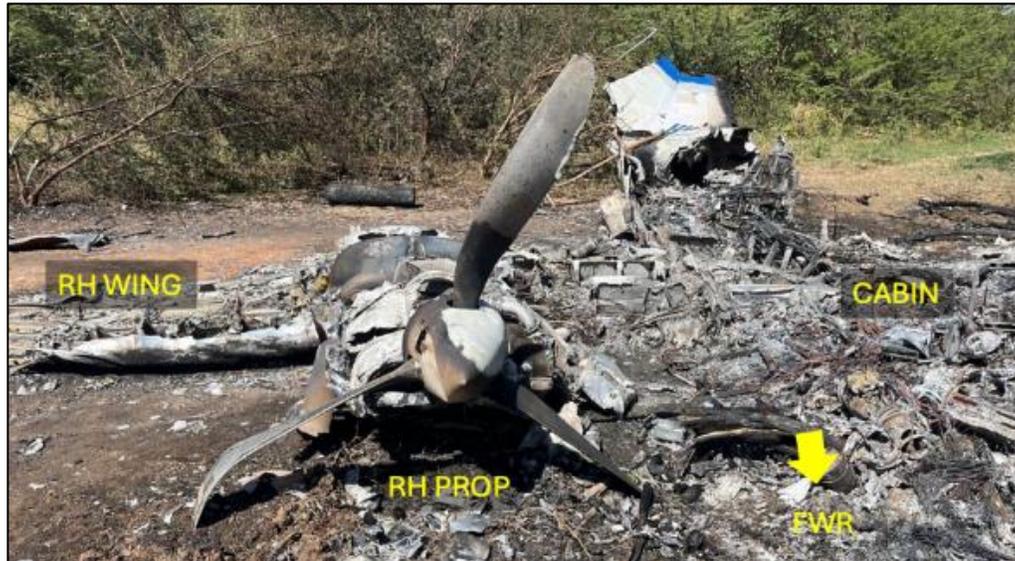
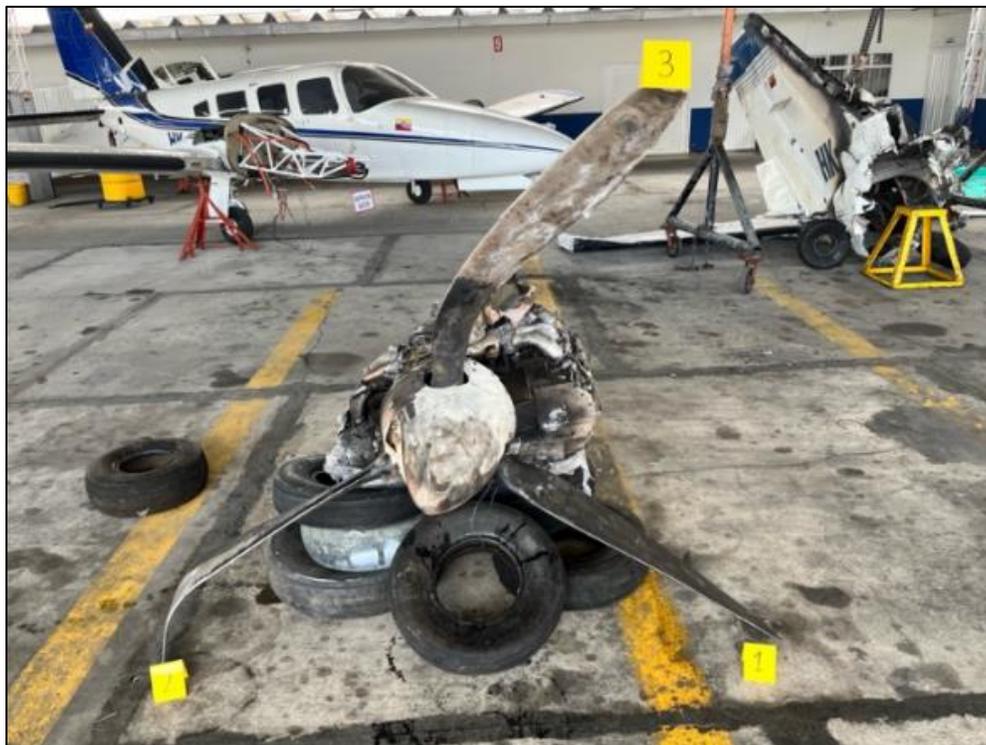
La hélice derecha (McCauley 3FF32C501-C, S/N 922999) estaba unida al cigüeñal del motor con todas sus palas instaladas. Mantenía instalado el *spinner* con afectación por fuego. Dos (2) de las tres (3) palas instaladas presentaron deformación contra rotatoria en la longitud, y todas presentaban un impacto y posición con relativa baja energía, con una probabilidad de encontrarse en “*coarse pitch angle*”, o en embanderamiento.

Imagen No. 23 – Palas hélice derecha aeronave HK4983

Imagen No. 24 – Palas hélice derecha aeronave HK4983 durante reconstrucción

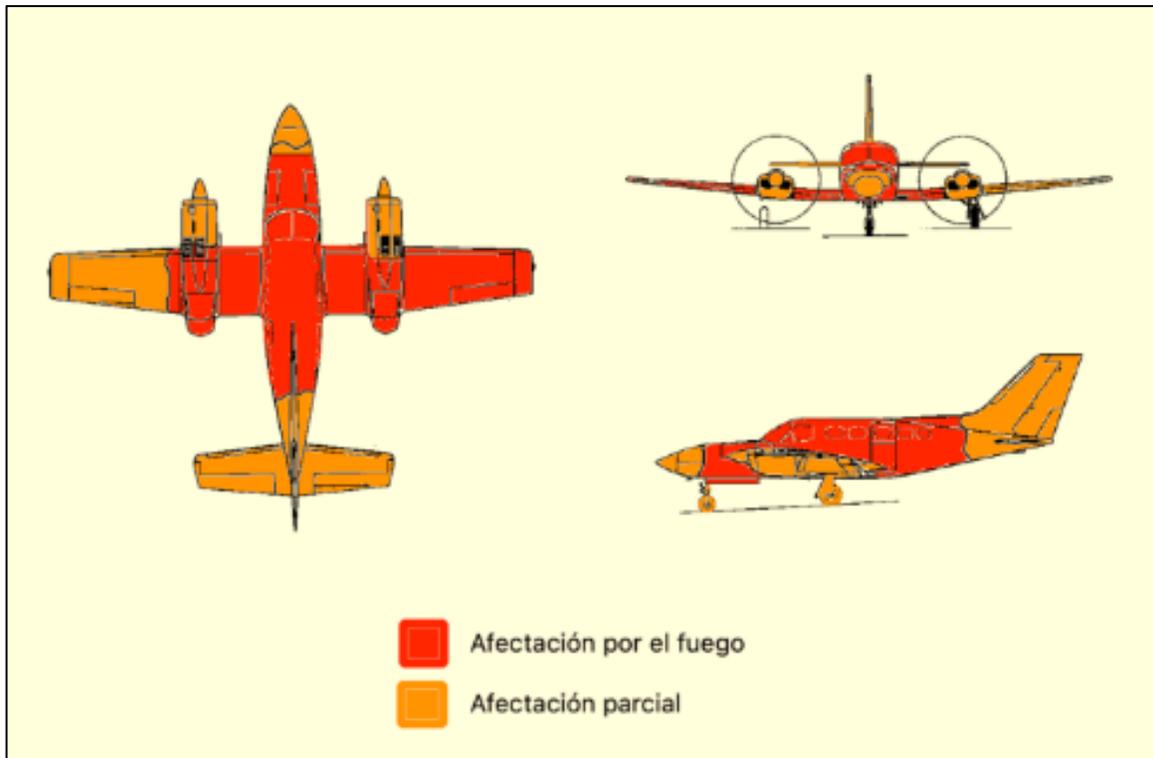
La reconstrucción inicial identificó la afectación del 80% de la estructura de la aeronave y un 20% aproximado de afectación parcial con identificación de partes de la aeronave.

Imagen No. 25 - Afectación por el fuego

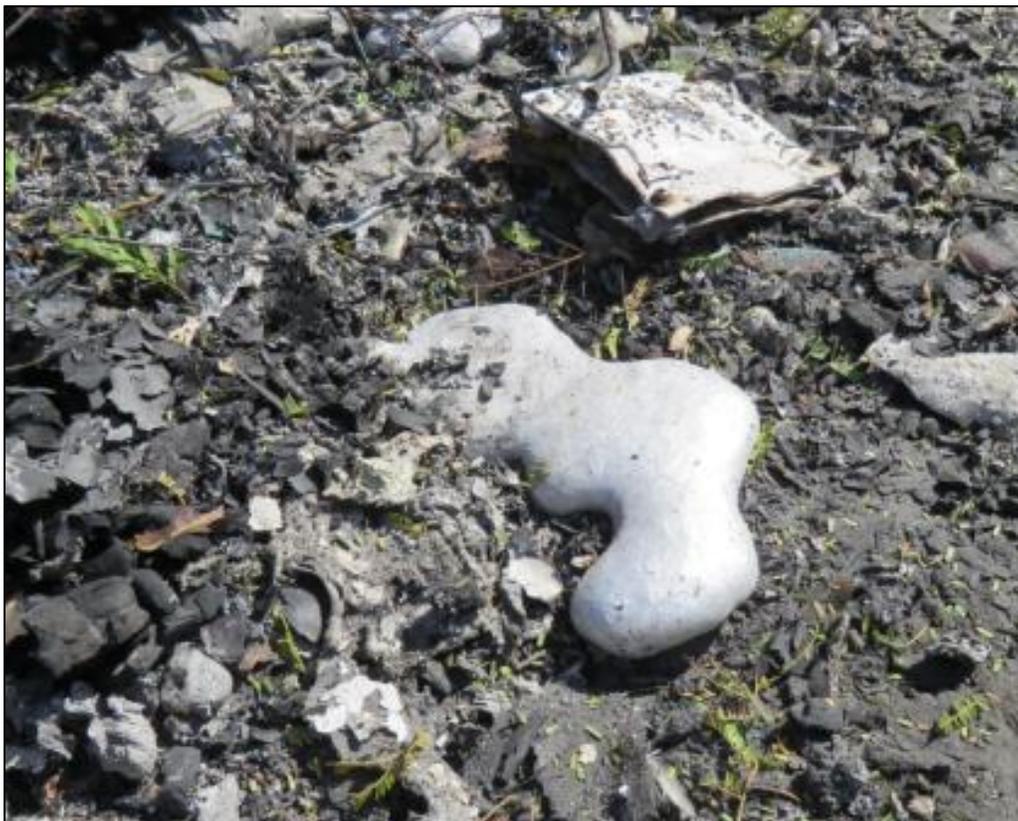
La intensidad del fuego y la destrucción de ciertos componentes estructurales, junto con la fusión de aleaciones de aluminio, sugieren que el punto de inicio del incendio se localizó en la zona próxima al plano derecho y a la pared de fuego del motor derecho. En esta área se identificaron evidencias de temperaturas extremadamente elevadas y patrones característicos de fusión de material, en contraste con otras secciones de la cabina.

Tras el inicio de la deflagración, el fuego se propagó hacia la cabina de mando y la cabina de pasajeros, alcanzando el plano izquierdo en menor proporción. La volatilización de los vapores de combustible intensificó el incendio en las áreas afectadas. Aplicando la teoría del fuego, con base en la fusión de aluminio observada en los restos, se estima que la temperatura alcanzó valores entre 1,300°C y 1,500°C.

Imagen No. 26 - Fusión de aleaciones de aluminio en los restos de la aeronave
