INFORME FINAL

COL-21-52-GIA

Agotamiento de combustible y aterrizaje fuerte

Bell 206 L3

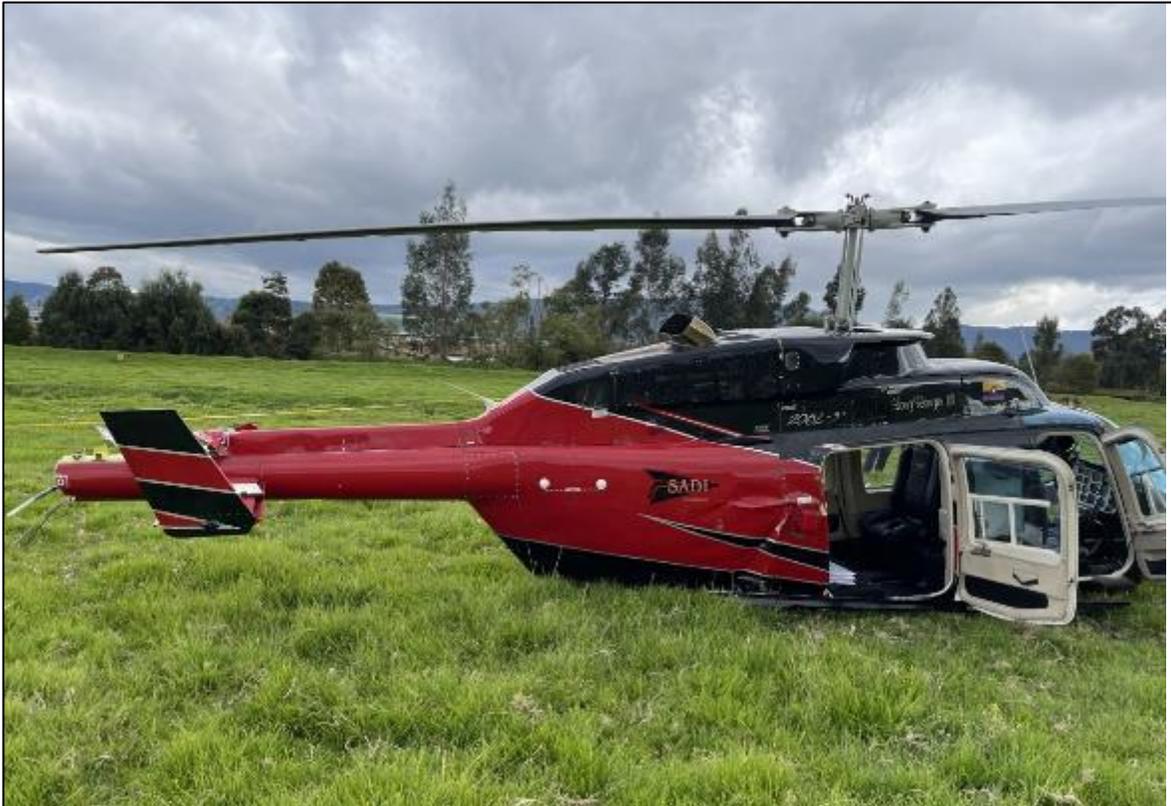
Fotografía No. 1 - Condición final de la aeronave HK3353.

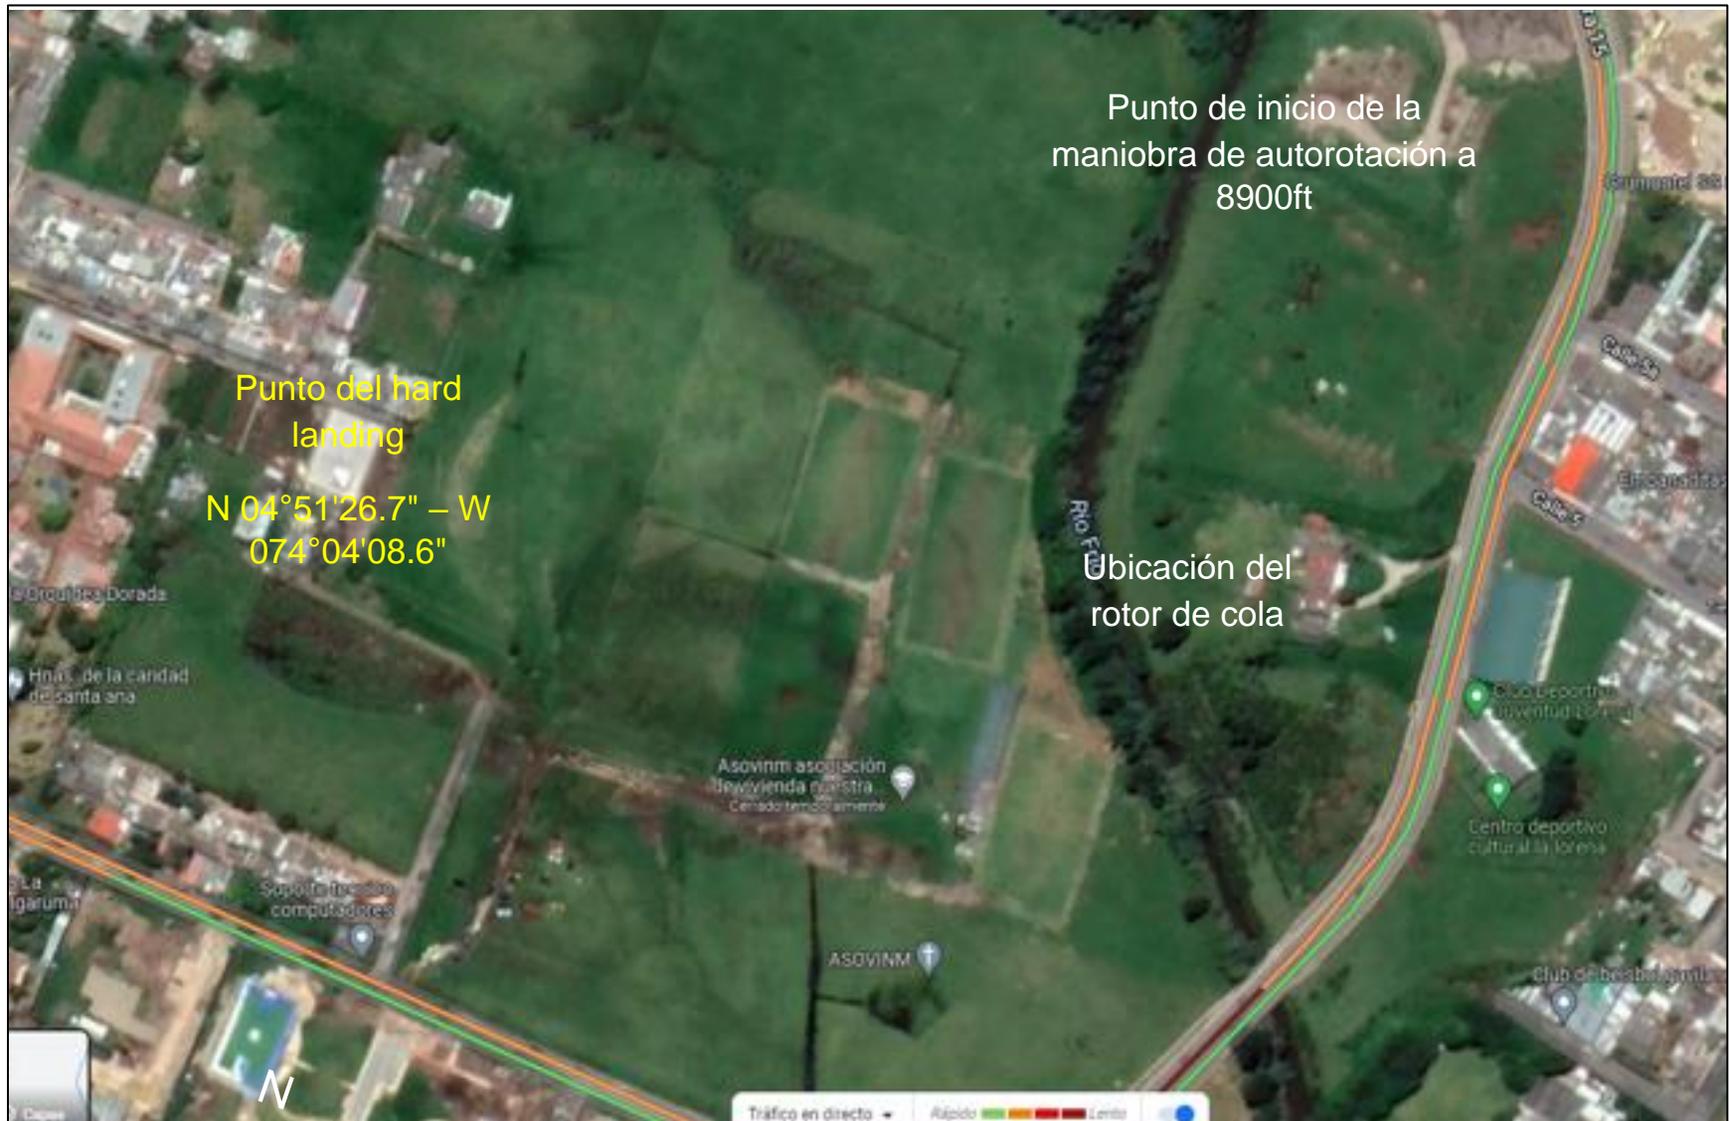
Imagen No. 01 - Trayectoria de la maniobra de auto rotación.

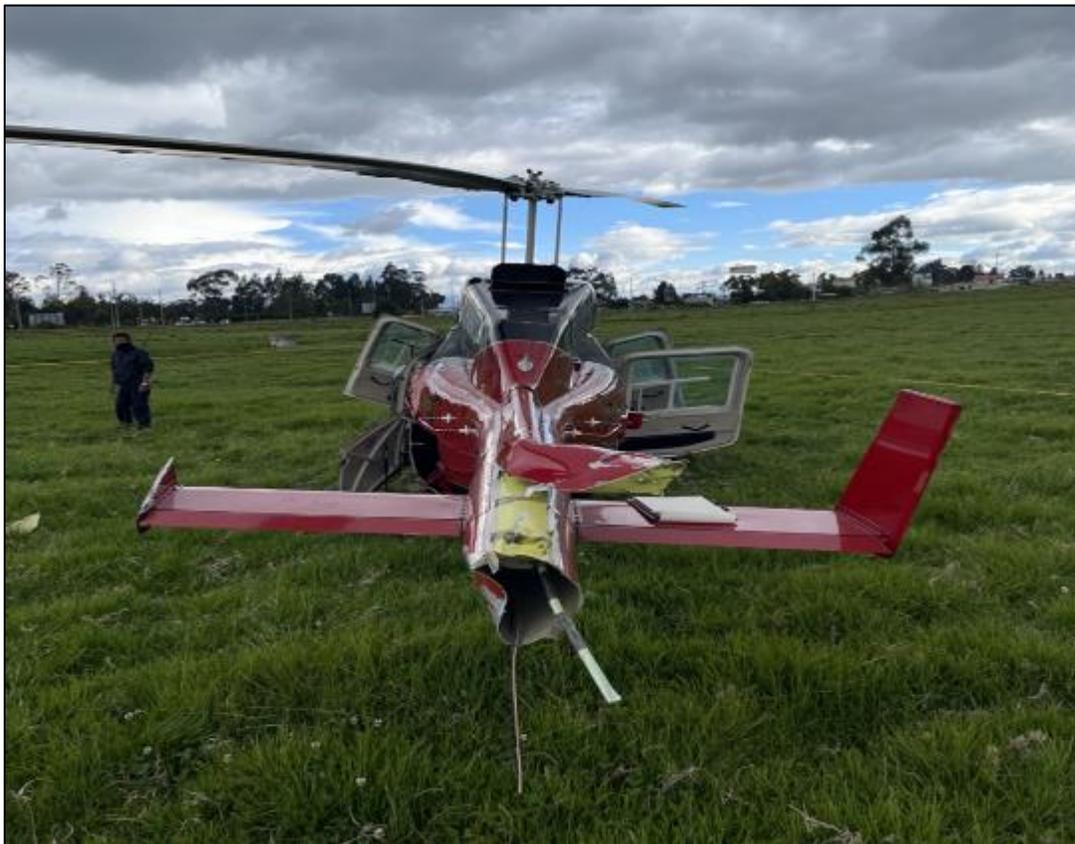
- Ruptura del cono de cola (*tail boom*) en la estación BS 117.8.
- Daños generales en la cubierta de los ejes del rotor de cola.
- Daño en las palas del rotor de cola.
- Daños en los ejes impulsores de rotor de cola.
- Daño en la puerta de la bodega.
- Daño puerta derecha.
- Daño total de las palas del rotor principal, con perforaciones.
- Fractura de los tubos transversales, delantero y trasero, del tren de aterrizaje.

Fotografía No. 2 - Daños presentados en el rotor de cola de la aeronave.

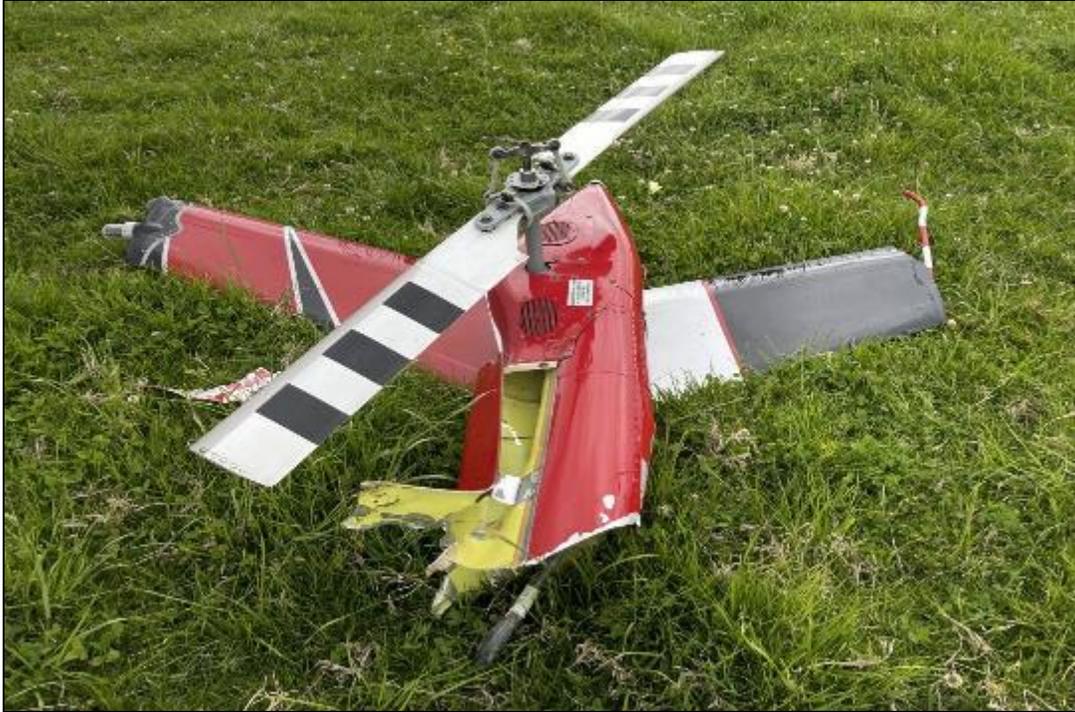
Sin velocidad, la aeronave efectuó un aterrizaje fuerte, que hizo colapsar los tubos transversales del tren principal, e hizo que se desprendiera el conjunto del rotor de cola. El helicóptero giró 180° en tierra, se detuvo y dejó de girar el rotor principal.

Fotografía No. 3 - Desprendimiento del rotor de cola.

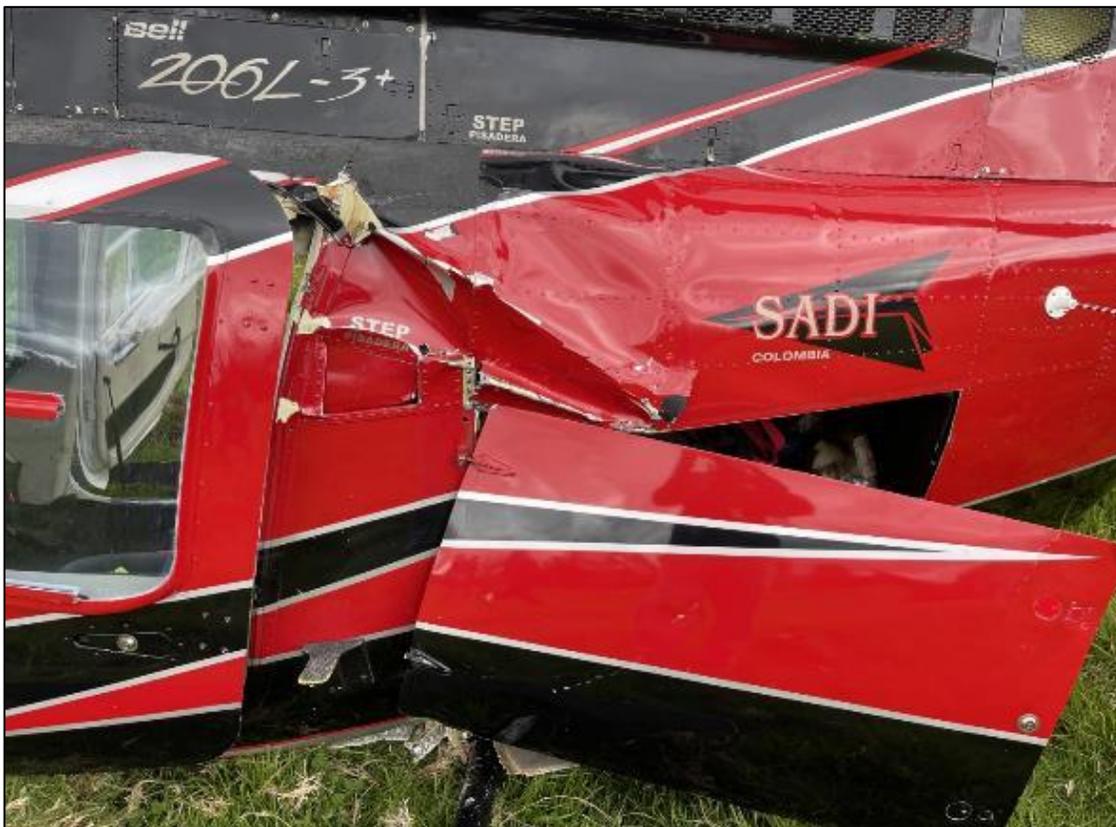
Fotografía No. 4 - Condición de la estructura por el aterrizaje fuerte.

El análisis de la dinámica del aterrizaje fuerte permitió establecer que en el momento de realizar el *flare*, el *skid* derecho golpeó con el terreno, de manera que el impacto más fuerte se recibió en el costado del Piloto. Todos los ocupantes se encontraban asegurados. Los dos pasajeros no sufrieron golpes.

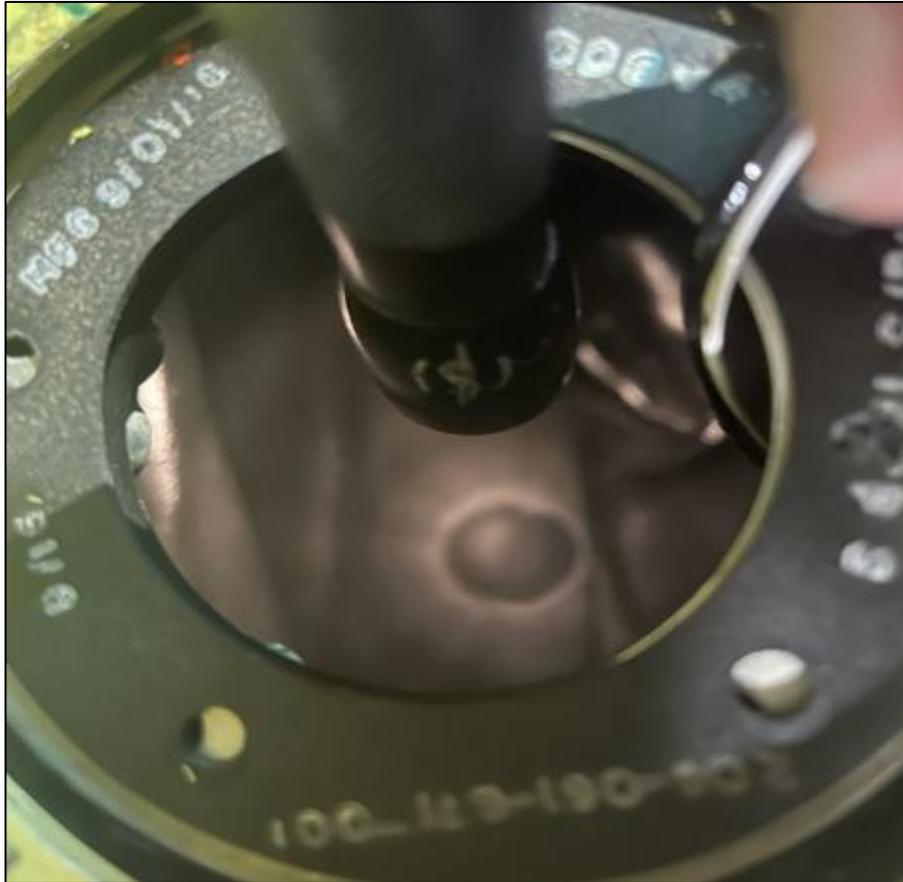
- Los restos de la aeronave fueron removidos del sitio del accidente para efectuar un análisis más detallado.
- Fueron obtenidas las comunicaciones que mantuvieron la tripulación de la aeronave HK3353 y el ATC SKGY.
- Se dispuso la custodia de la documentación técnica de la aeronave, de la planta motriz y de la documentación operacional del Piloto.
- Se realizó in situ un análisis de sistema de combustible encontrando que el tanque se encontraba vacío.

Fotografía No. 5 - Inspección al tanque de combustible: vacío.

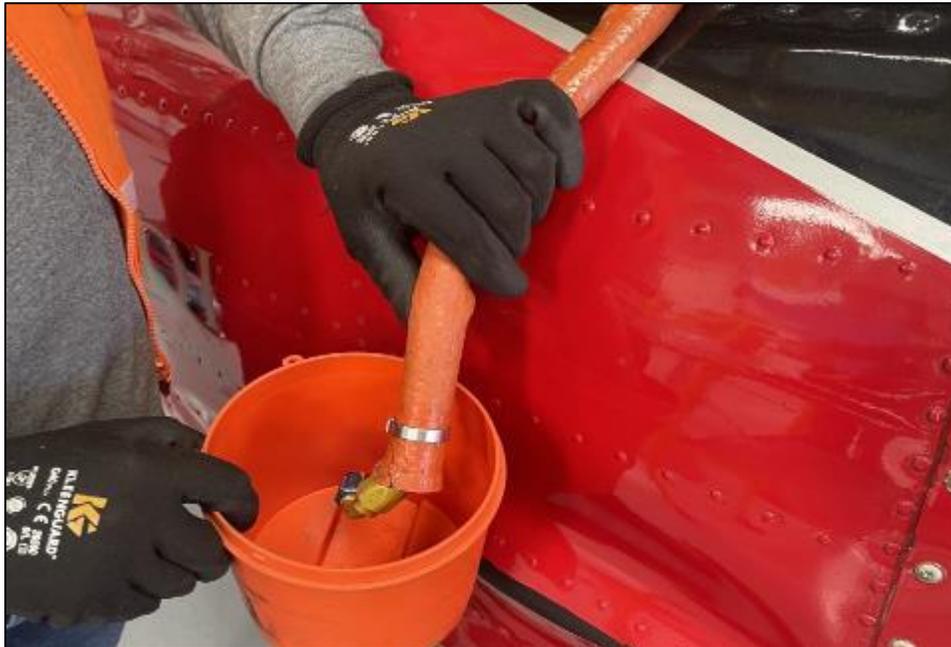
Fotografía No. 6 - No hubo flujo de combustible cuando se desconectaron las líneas del sistema.

- Se observan residuos de aceite en los racores y mangueras removidos correspondientes a este sistema, igualmente se remueve la instalación de las líneas de combustible sin encontrarse vestigios de este en las tuberías.

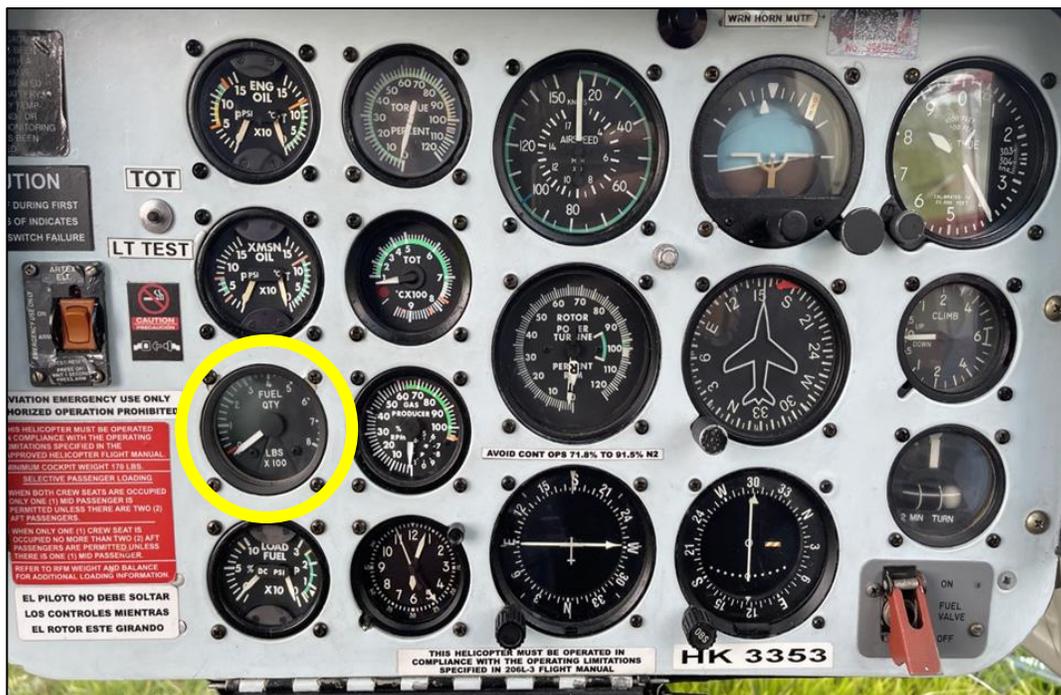
El helicóptero Bell 206 cuenta con un instrumento, el liquidómetro que indica la cantidad total de combustible en el tanque, en libras. La cantidad de combustible en el tanque no fue verificada visualmente por el Piloto.

Adicionalmente, el helicóptero cuenta en la cabina, con una luz ámbar, de bajo nivel de combustible, *FUEL LOW*, que se ilumina cuando la cantidad del fluido llega a diez (10) galones, cantidad que permite un tiempo de vuelo aproximado de 16 minutos, en cuyo caso, la Lista de Chequeo ordena que se debe aterrizar tan pronto como sea practicable.

Fotografía No. 07- Liquidómetro, instrumento indicador de cantidad de combustible
