INFORME FINAL

COL-21-73-DIACC

Pérdida de control en aterrizaje en altura

BELL 206 B3

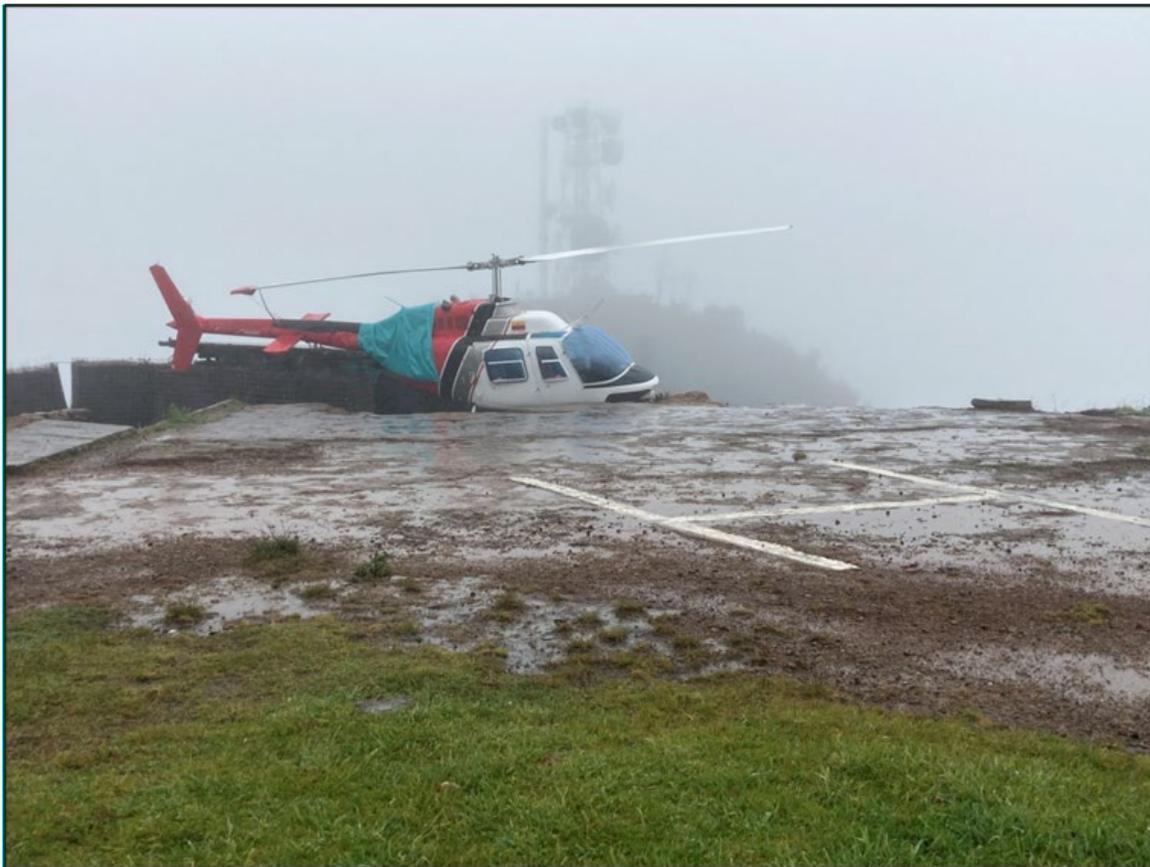
Fotografía No. 1. Posición final del helicóptero HK4511.

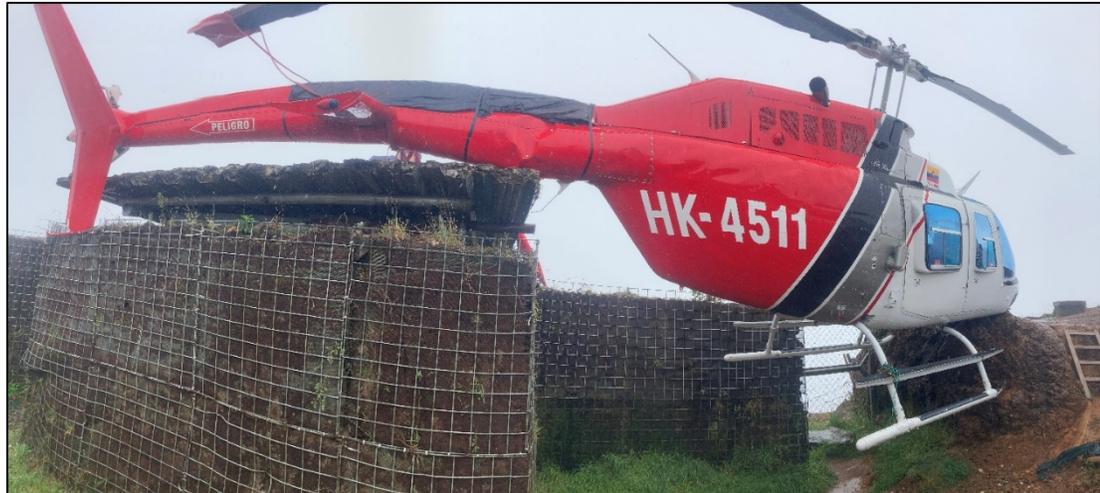
La Aeronave sufrió, daños sustanciales, principalmente:

- Daños en la parte trasera del fuselaje.

- Deformación plástica con pérdida de material en la parte ventral debido al impacto de la aeronave contra el terreno.
- Múltiples fracturas en las palas del rotor de cola, ocasionado por su impacto contra el techo de concreto de una garita de la Policía.

Fotografía No. 2. Detalle de los daños HK4511.

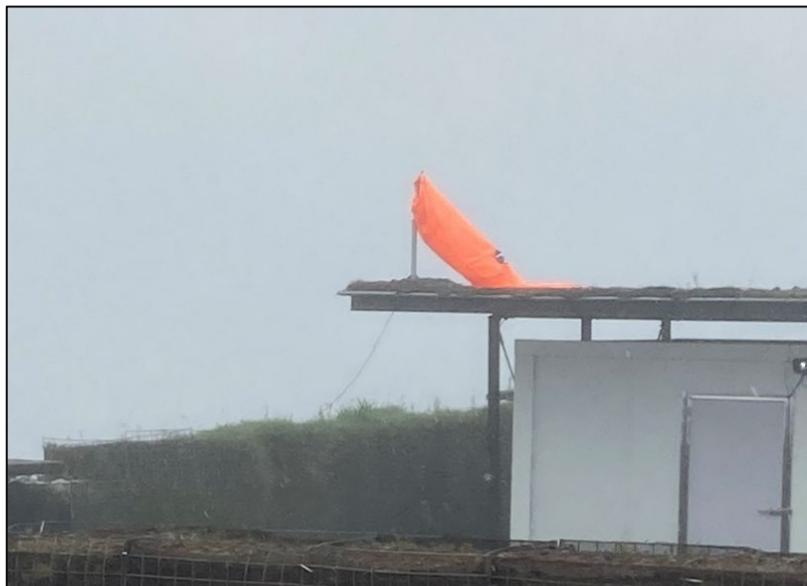
Incorrecta instalación de la manga veleta en el sitio de aterrizaje, y que podría generar indicaciones erradas.

Igualmente se encontró que la manga veleta estaba mal instalada, pues su cuerpo rozaba con la estructura del techo de una edificación adyacente, lo cual impedía su movimiento libre y adecuado, y una correcta indicación de la dirección e intensidad del viento.

Fotografía No. 3. Ubicación errónea de la manga veleta del helipuerto, Cerro Santa Ana.

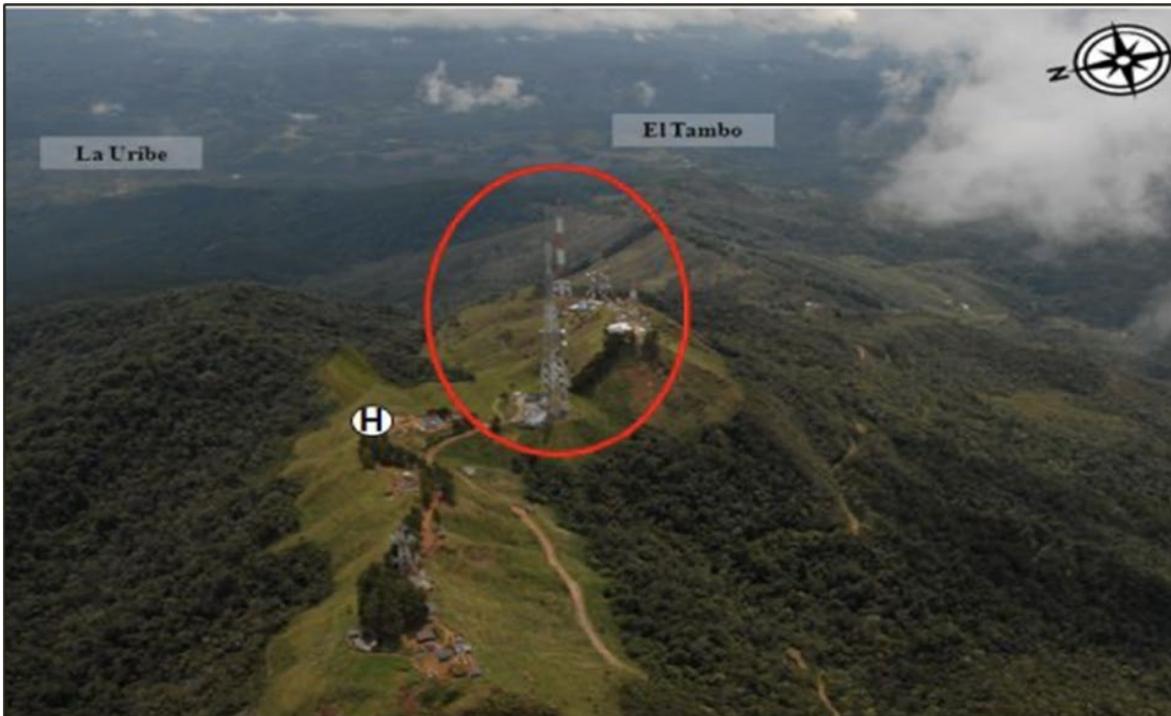
Posee diferentes obstáculos alrededor del helipuerto, que dificultaban la aproximación de aeronaves, a saber:

- a. Garitas de la Policía de diferentes alturas.
- b. Antenas de radar perteneciente a la Aerocivil.
- c. Equipos electrónicos y de generación de energía.
- d. Antenas de diferente altura y ubicadas en diferentes áreas del cerro.

Fotografía No. 4. Cerro Santa Ana.

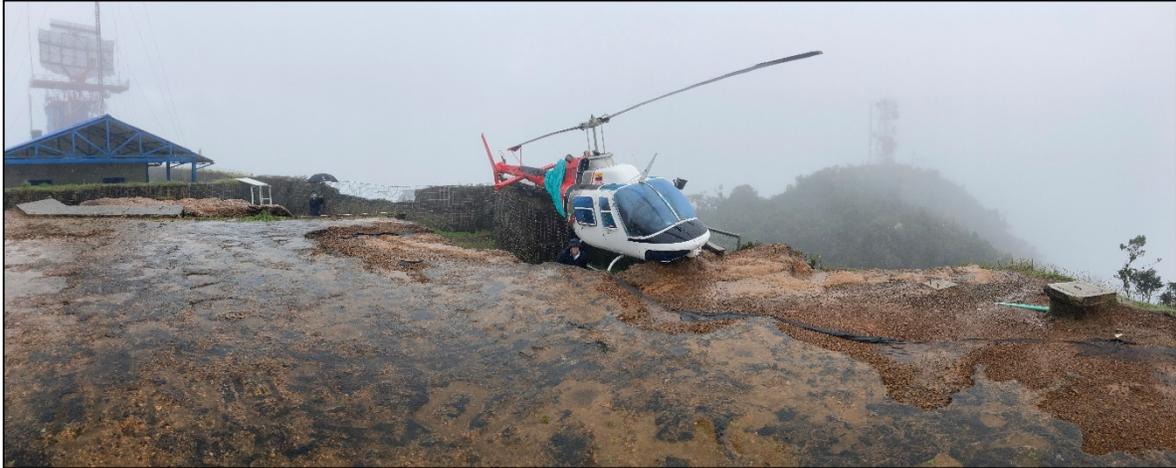
Esta acción no tuvo resultado, ya que como consecuencia de la pérdida de control y consecuentemente, el impacto contra el terreno, la aeronave quedó ubicada pocos metros

al oriente del punto deseado de aterrizaje. La aeronave durante la secuencia de impacto golpeó un muro de contención adyacente al helipuerto y una garita contigua al mismo.

Fotografía No. 5. Posición final de la aeronave.

El lugar del accidente se situó en las coordenadas N 02°41'56" W 076°52'20" con un rumbo final de 200°, a una elevación 3140 m AMSL, equivalentes a 10.300 ft. AMSL. La aeronave quedó estática finalmente, a 5 metros del punto previsto para el aterrizaje.

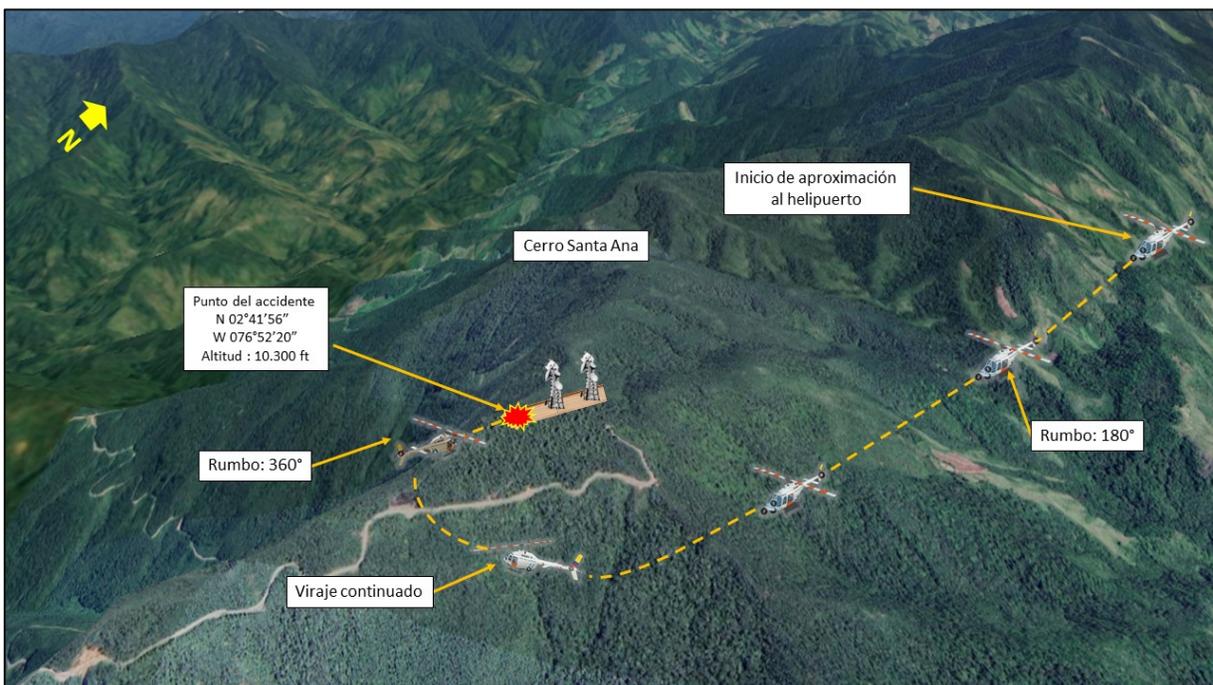
Imagen No. 1. Diagrama secuencia de aproximación.

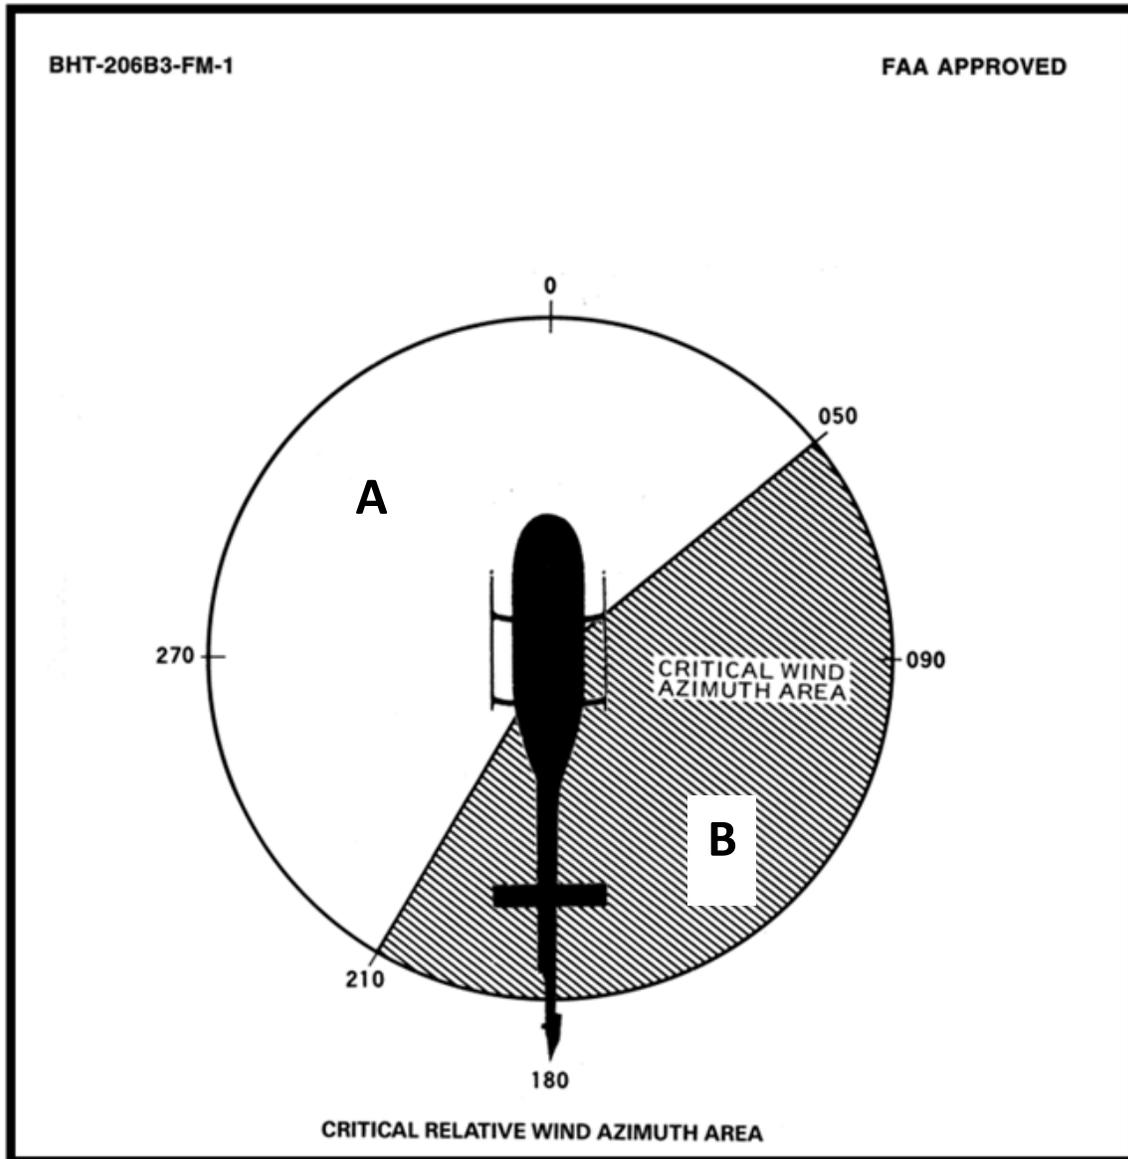
El accidente se presentó a una elevación aproximada de 10.300 ft AMSL y con una temperatura aproximada de 5°C. Al realizar los cálculos de rendimiento, se encuentra que, basado en esos factores, la limitante de peso para la operación de vuelo estático fuera de efecto tierra dentro del área A, era de aproximadamente 2580 lb (punto D de la Figura No. 5).

Mientras que la limitante para el área B era de 2890 lb (punto E de la Figura No. 5). Es decir que, aunque fuera de manera momentánea, un viento relativo desde el azimut crítico de viento tendría como consecuencia una reducción drástica en el rendimiento de la aeronave. Esto, a su vez, llevaría a una pérdida de la efectividad del rotor de cola.

Imagen No. 2. Zonas críticas del viento relativo comparado con el azimut.

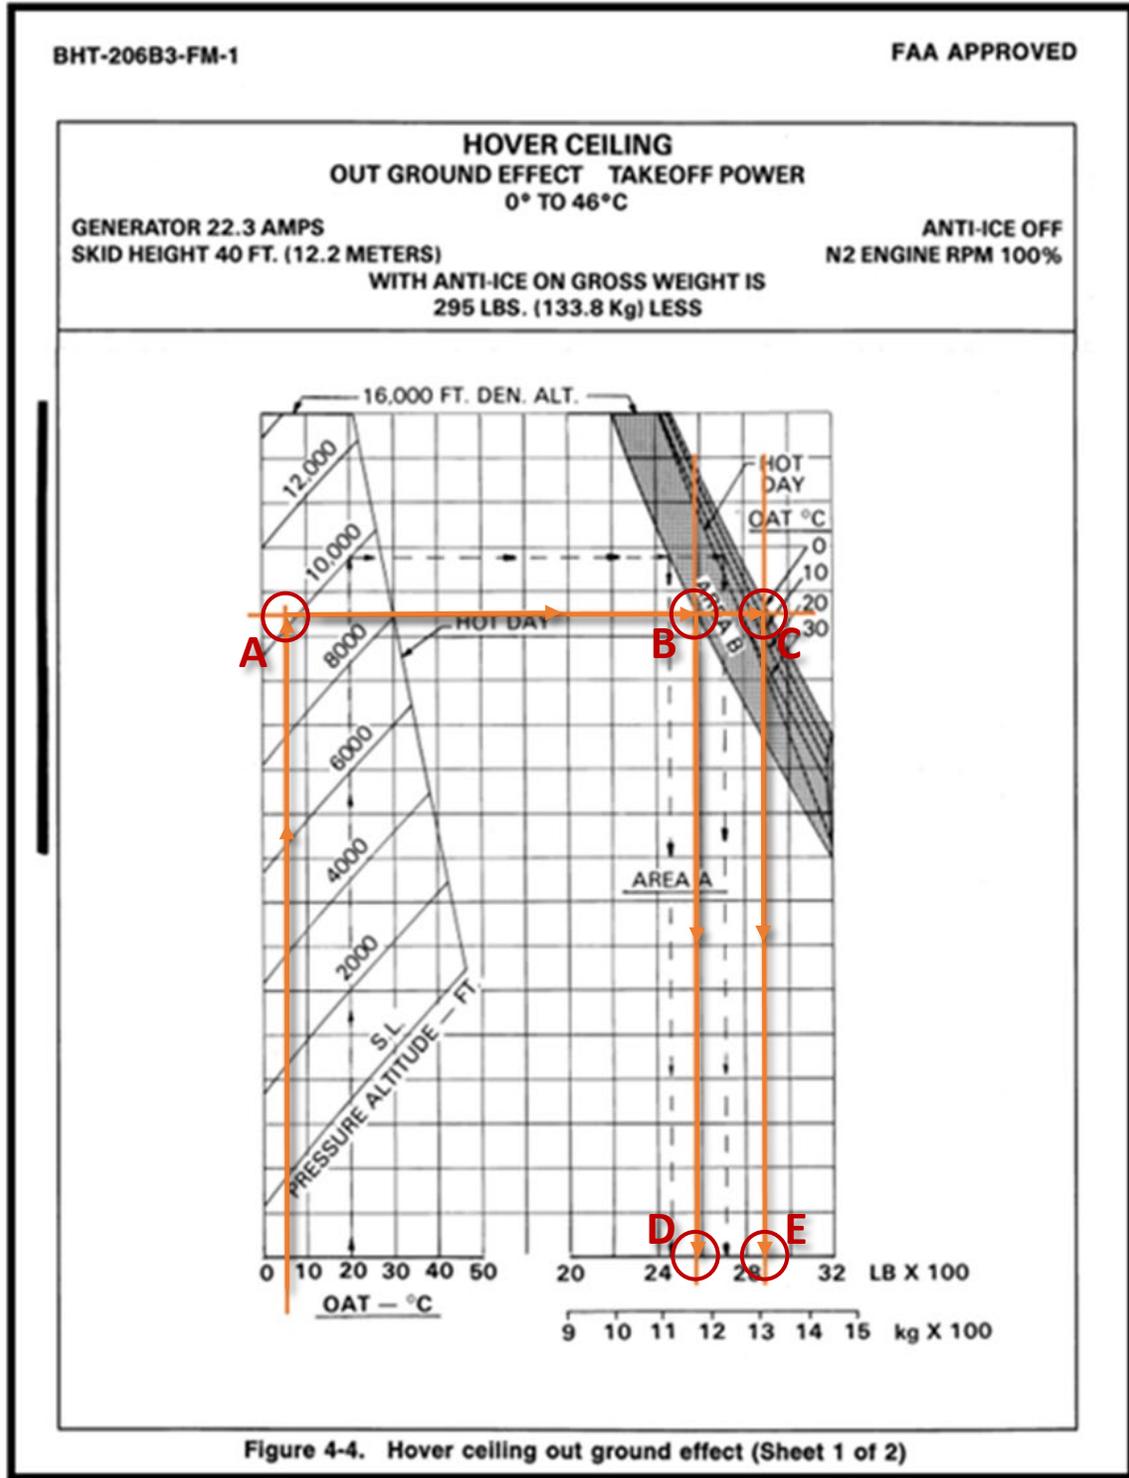
Imagen No. 3. Carta "hover ceiling out ground effect". Manual del Equipo Bell 206 B3.
