INFORME ACCIDENTE DE AVIACIÓN

MATRICULA: N985AN / CCC-EB

LUGAR DEL ACCIDENTE: AEROPUERTO EL
DORADO PUNTO DE
ESPERA 13L BOGOTA,
COLOMBIA

FECHA DEL ACCIDENTE: 27 DE MARZO DE 2005

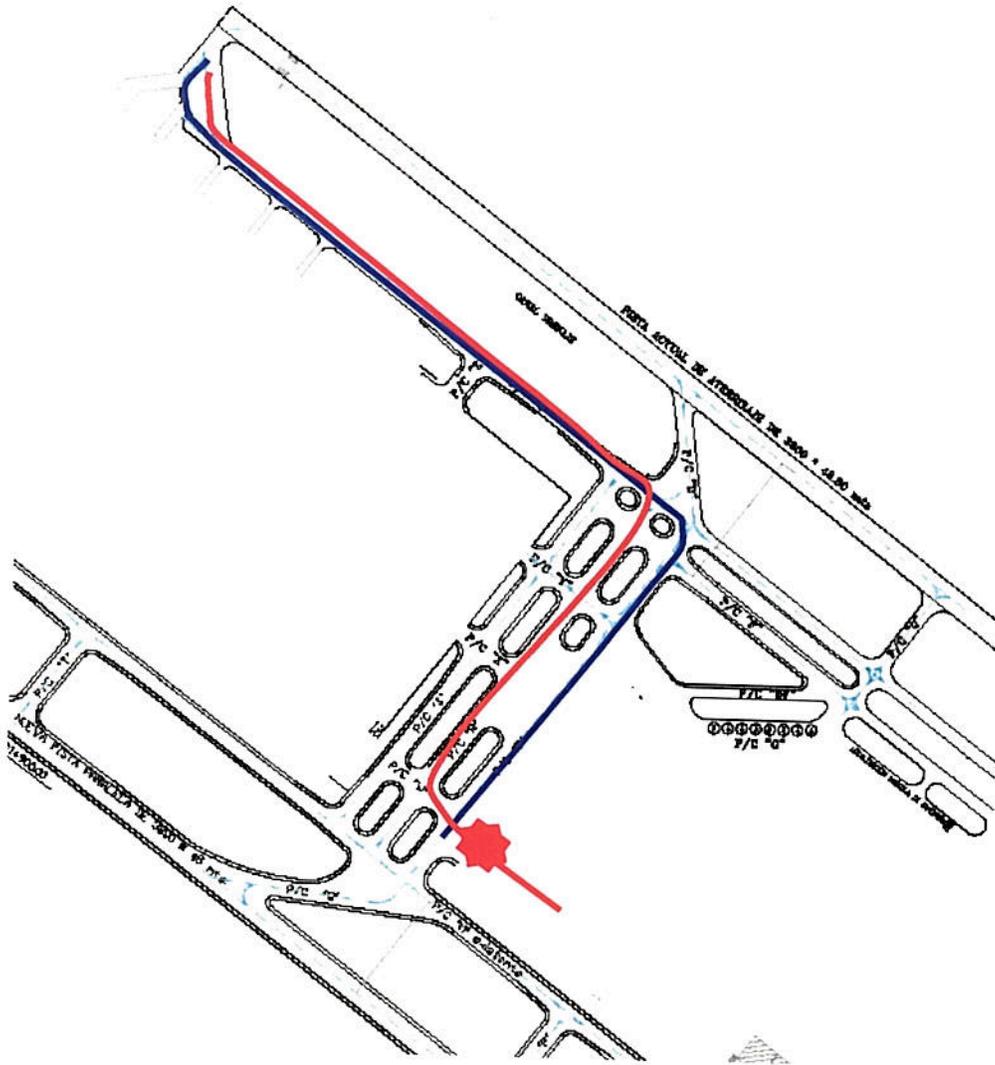
Como se puede ver los dos vuelos rodaron simultáneamente al punto de espera de la cabecera 13 izquierda y el vuelo AVA006 fue inicialmente instruido para dar paso al LAN573 a la altura de la calle de rodaje delta representado por una estrella en el esquema anterior. Esto ordenó la secuencia de rodaje para colocar el LAN573 delante del AVA006 en la calle de rodaje alfa, este orden tuvo que ser alterado posteriormente por el controlador de la torre para facilitar el mayor número de salidas con la mínima demora media pues al tiempo que rodaban los dos B-767 un F-50 que también procedía hacia el sur como el vuelo de LAN fue intercalado en la secuencia de despegues ya que podría generar una demora en el despegue de dicho B-767 dada la diferencia de rendimiento entre las dos aeronaves.
