# ACCIDENTE

## COL-22-21-DIACC

Excursión de pista por explosión de llanta por FOD

Matrícula HK-5016

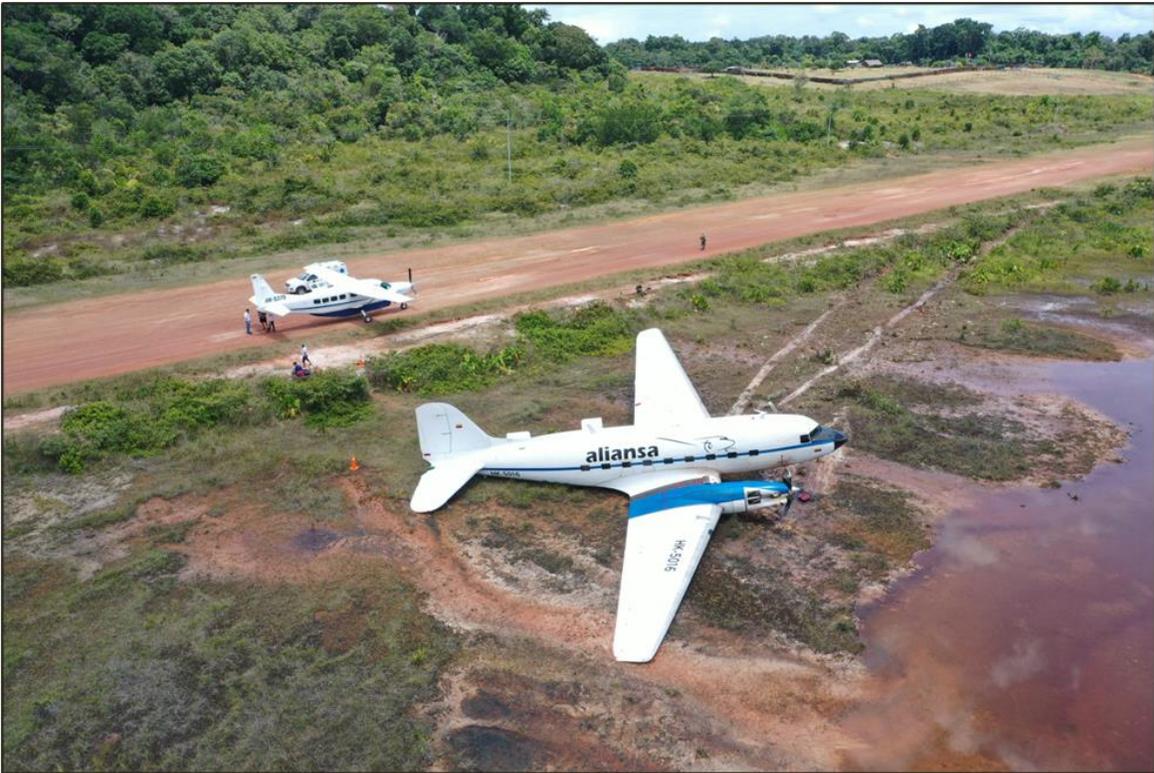
Fotografía No. 1: Ubicación final aeronave HK5016

La aeronave se detuvo a 351 metros de la cabecera 18 en las coordenadas N01°54'52.1" W067°04'37.7" con rumbo final de 042°. Se generaron afectaciones importantes a la estructura de la cabina y en la parte inferior de la aeronave.

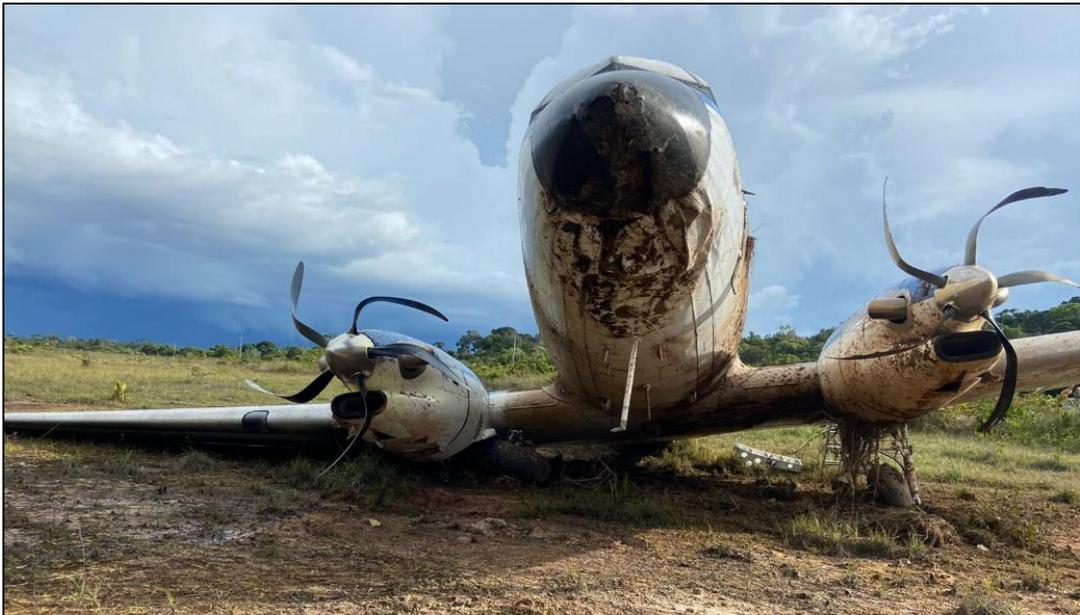
Fotografía No. 2: Condición final aeronave HK5016

Se generaron afectaciones importantes a la estructura de la cabina y en la parte inferior de la aeronave. La excursión generó rotura del tren derecho y afectación en el patín de cola, daños en las dos hélices y la parada súbita de los dos motores.

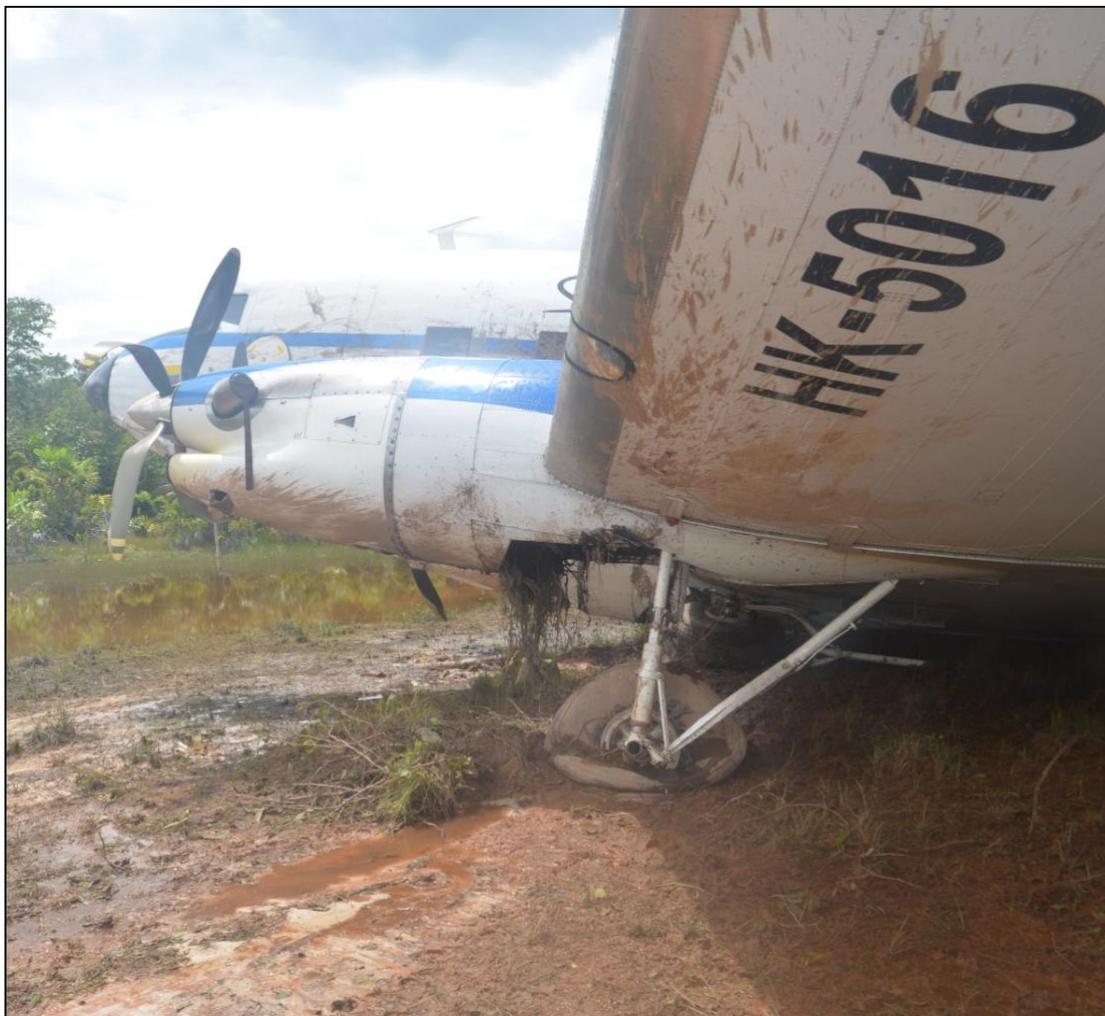
*Fotografía No. 3: Vista lateral posición final HK-5016.*

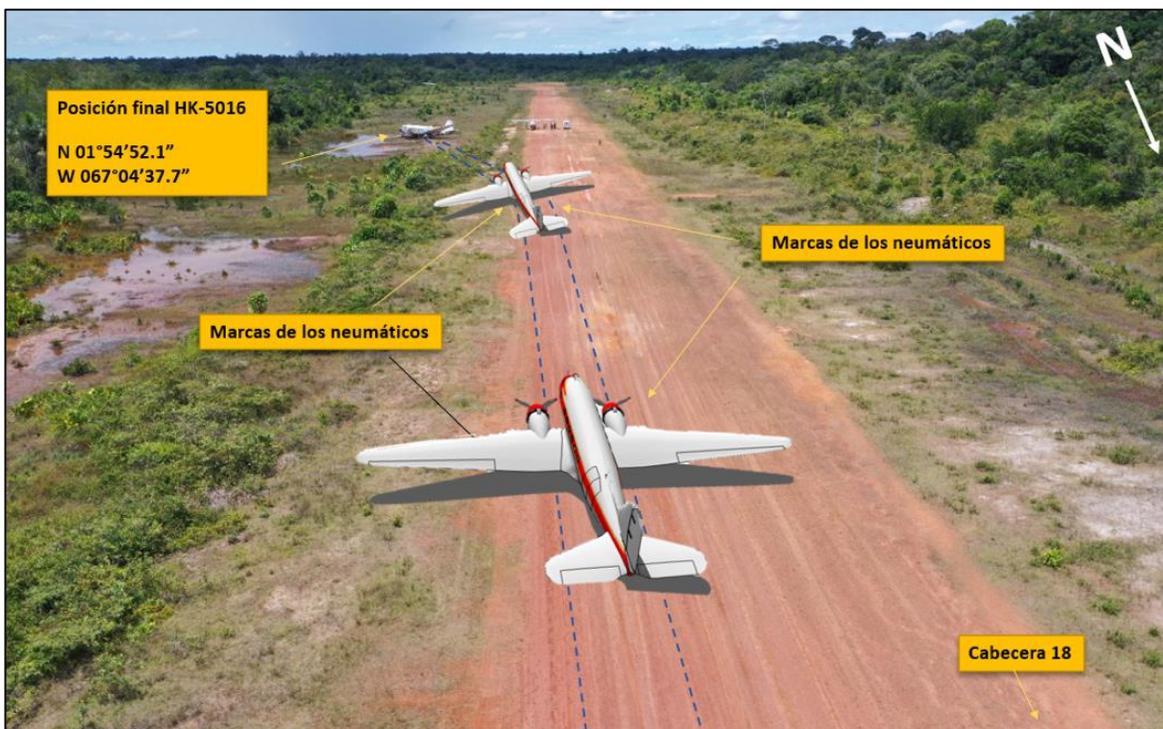
La aeronave abandonó la pista por el costado izquierdo, hacia la zona de seguridad, la cual se encontraba anegada; el avión pivoteó hacia la izquierda, derrapando hacia la derecha, de manera que la fuerza centrífuga ejerció cargas sobre el tren principal derecho, haciendo que este se fracturara. Las dos hélices de los motores golpearon contra el terreno.

Fotografía No. 3: Secuencia de excursión de pista.

Las deficientes condiciones de la zona de seguridad del aeródromo, con superficie irregular, desnivelada y anegada contribuyeron a causar los daños al avión.

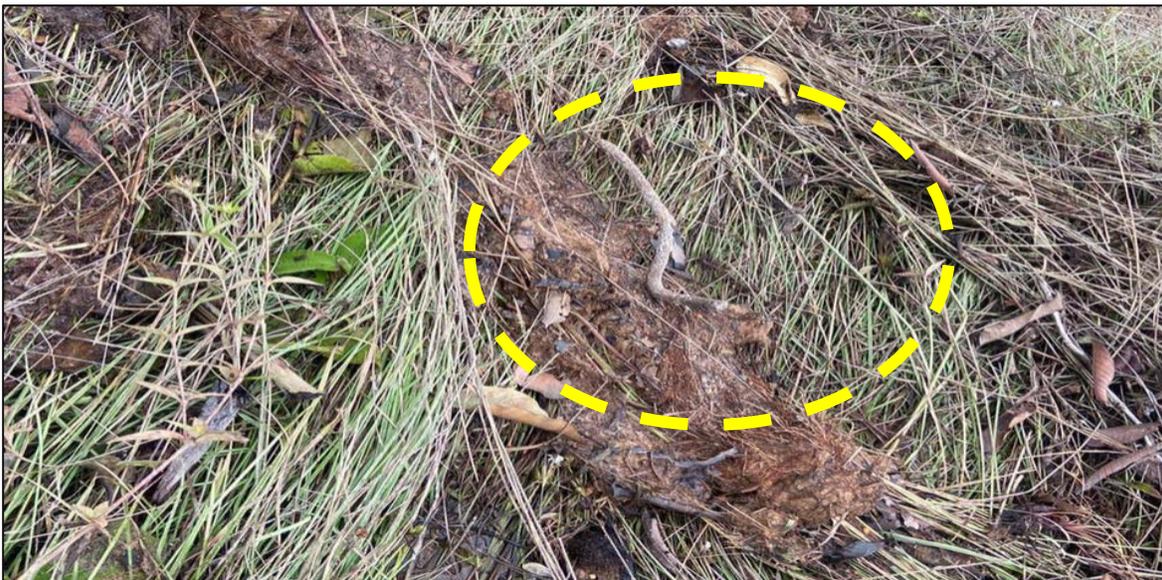
De acuerdo con las características de los objetos extraños encontrados en la pista, muy probablemente el objeto que causó la perforación del neumático fue la varilla hallada en el campo, en la trayectoria de la carrera de aterrizaje del avión.

*Fotografía No. 4: Varilla de hierro encontrada en el sitio.*

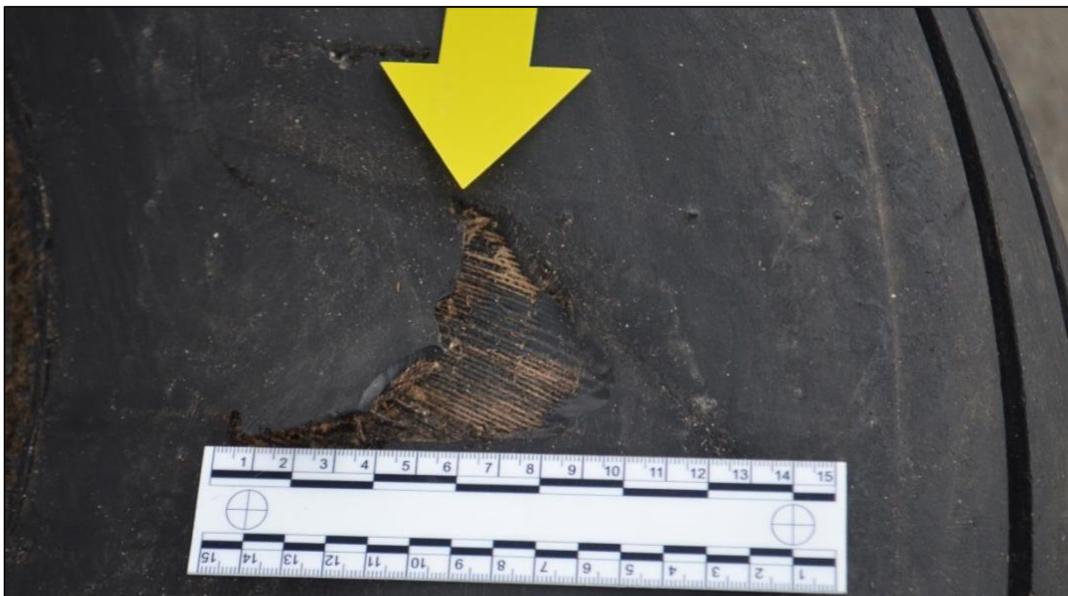
En ella se pudo constatar que el neumático tenía una perforación de aproximadamente 9 cm de longitud en una de las caras, con orificio de entrada y salida.

*Imagen No. 3. Perforación evidenciada en la rueda del tren de aterrizaje izquierdo.*

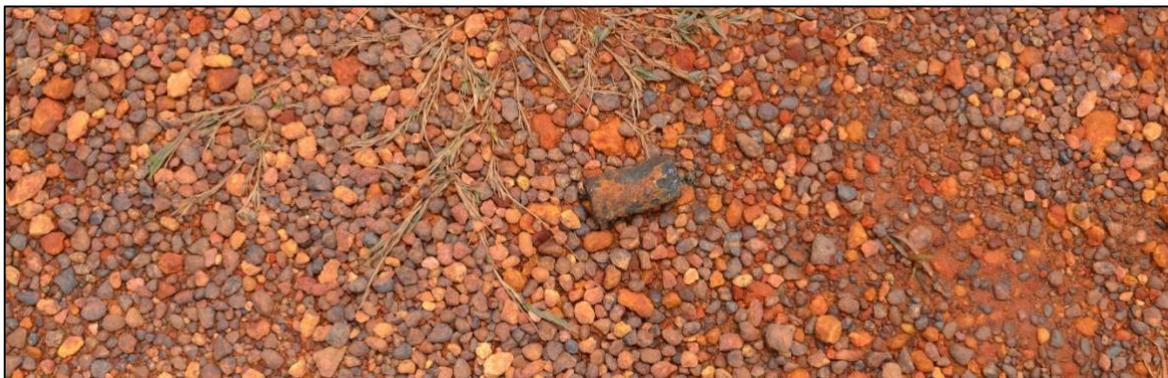
La falta del cerramiento del área de maniobras del aeródromo de San Felipe permite que personal no autorizado, cruce la pista y a su paso deje objetos bajo las características de

FOD. También incita a que se dejen desechos en la pista y en las áreas aledañas, los cuales representan peligros para la operación de las aeronaves.

*Imagen No. 5. Vainilla de munición sobre la pista de San Felipe.*

Exigir a la Gobernación del departamento de Guainía, Explotador del Aeródromo de San Felipe, que diseñe y ponga en marcha de forma inmediata, un Plan de Prevención de Daños por Objetos Extraños, FOD, para el aeródromo de San Felipe (SKFP). Este plan, de cumplimiento estricto y sistemático, debe involucrar a los operadores frecuentes del aeródromo, de manera que ellos puedan así fortalecer sus sistemas gestión de seguridad operacional.
