# Investigación: COL-14-34-GIA

## Accidente

03 de Diciembre de 2014, Hacienda “El Eden” Inmediaciones del Municipio de Mariquita, Tolima.

Aeronave: Piper Navajo, Matrícula: HK4464

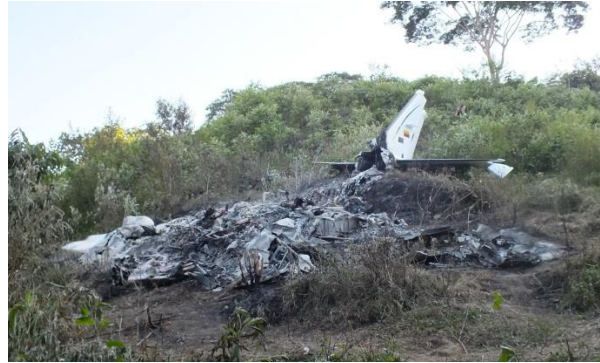
La aeronave se encontró completa y compacta con un rumbo final de 065°, totalmente incinerada a excepción del empenaje y parte de la punta del plano derecho. Los motores se encontraron incrustados contra el terreno. El timón de dirección y su correspondiente aleta estabilizadora se encontraron desplazados hacia la derecha. Los flaps se encontraron desplegados y el tren de aterrizaje retractado. Con base en la dinámica de impacto se pudo evidenciar que la aeronave impactó con un alto ángulo respecto al terreno y baja velocidad.

*Estado Final de la Aeronave HK4464*
