INFORME DE ACCIDENTE DE AVIACIÓN //

// N-6347-V //

HELIO CURRIER H-295

MATRICULA:	N-6347-V
MARCA:	HELIO CURRIER
MODELO:	H-295
PROPIETARIO:	MICHEL JOSEPH HINES
EXPLOTADOR:	MICHEL JOSEPH HINES
LUGAR DEL ACCIDENTE:	MUNICIPIO DE CALIFORNIA, SANTANDER DEL SUR
FECHA DEL ACCIDENTE	30-JUNIO DE 1996
HORA DEL ACCIDENTE	09:00 H.L.

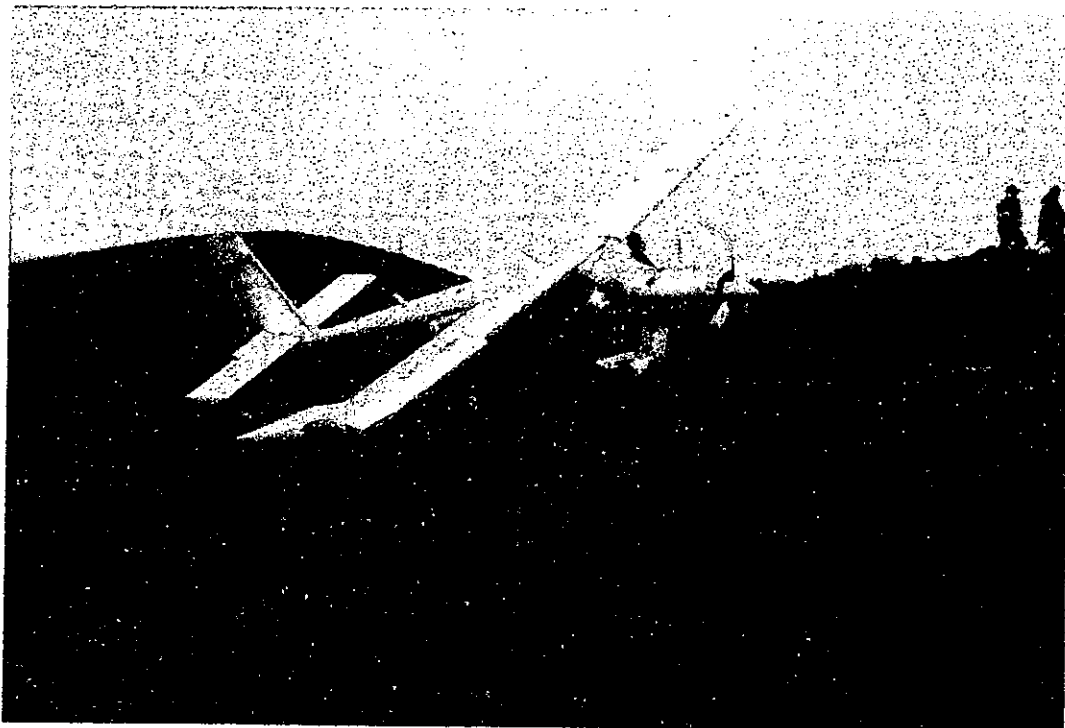
VISTA LATERAL Y POSICION FINAL

Ruptura del plano derecho, deformación de los flaps y alerones derechos, ruptura de los soportes fijos del tren de aterrizaje principal y hélice deformada en las puntas.

La hélice sufrió dobladuras en las tres palas hacia atrás pero sin sufrir deformación plástica. Ningún componente del avión se desprendió ni antes ni durante el contacto con el terreno. La aeronave entró al campo con velocidad controlada y por encima de la velocidad de pérdida o Stall (V.S.O). El plano derecho hizo contacto con el terreno deformándose desde la parte media hasta la punta del mismo.

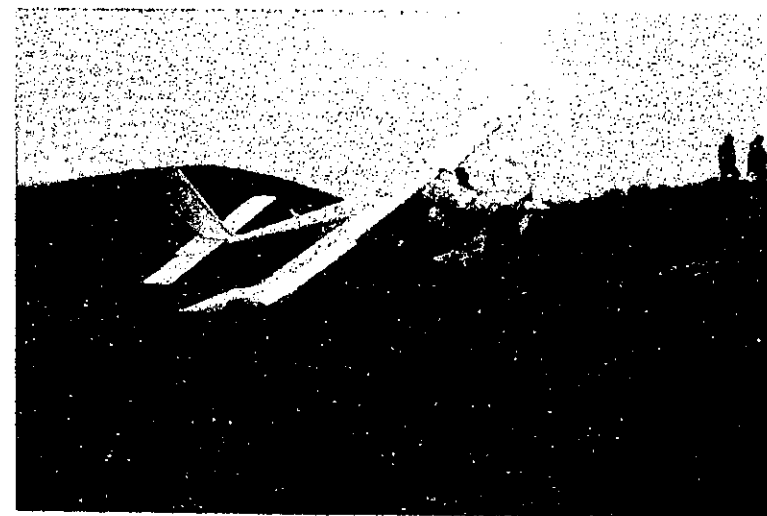
VISTA LATERAL, POSICIÓN FINAL
