INFORME FINAL DE ACCIDENTE

Accidente ocurrido el día 12 de julio del 2011 al Helicóptero Robinson R66, Matrícula N810AG a 2.5MN del aeródromo Santiago Vila, Municipio de Flandes, Departamento del Tolima, Colombia.

**Unidad Administrativa Especial
Aeronáutica Civil de Colombia**

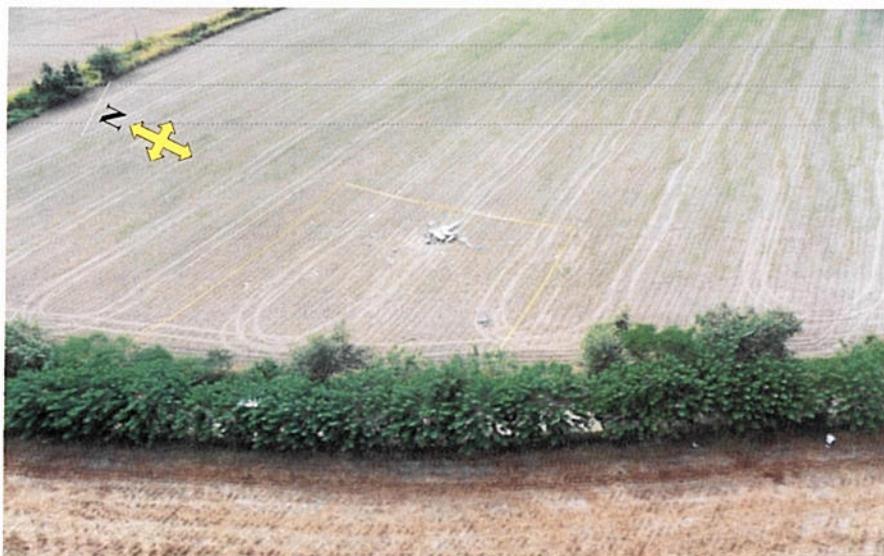
Foto 1.1. Foto aérea donde se observan los restos del helicóptero y las condiciones topográficas del sitio del accidente.

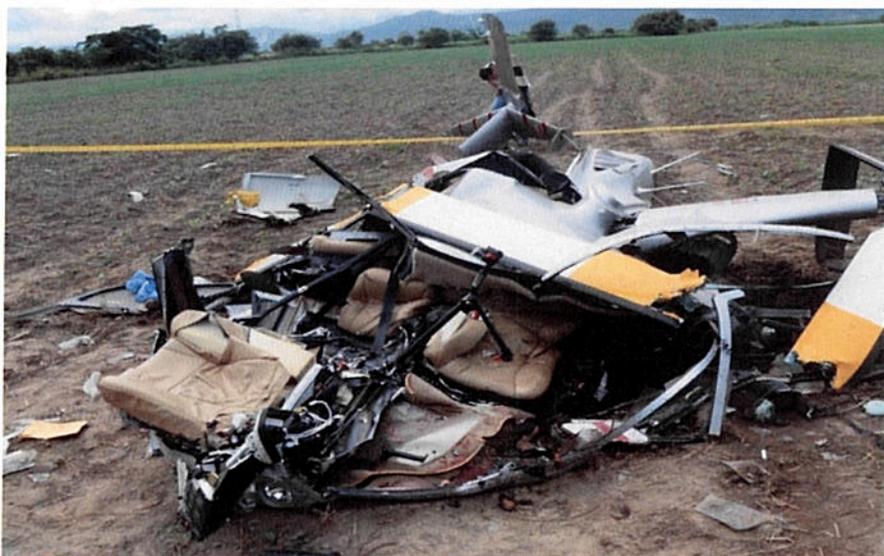
Presentó fractura del botalón de cola con desprendimiento del conjunto del rotor de cola, fractura del fuselaje central, daños en la transmisión principal y palas del rotor principal, y fractura del tren de aterrizaje³ por contacto fuerte contra el terreno.

Foto 1.2. Daños generales sufridos al helicóptero

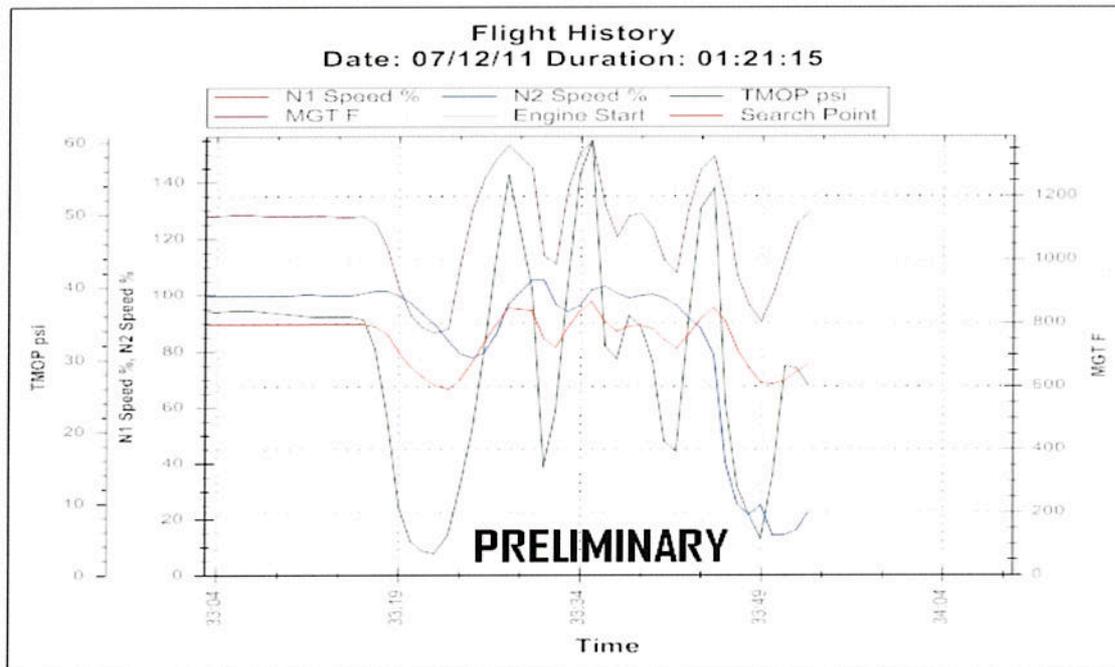
Imagen 1.4 Datos de parámetros del motor extraídos del EMU entre las 20:33:04 a las 20:34:04.

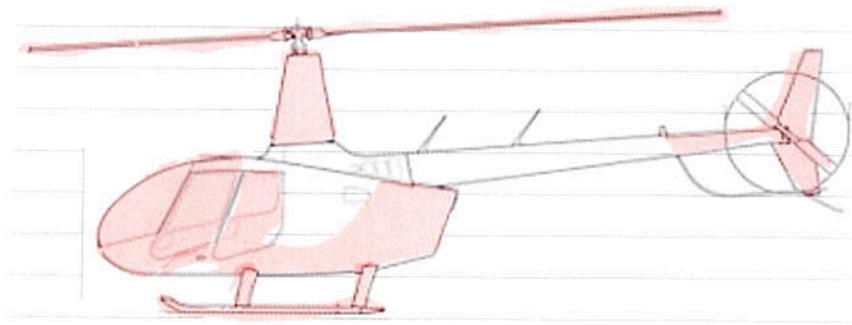
Imagen 1.6 Daños generales en la estructura del helicóptero.

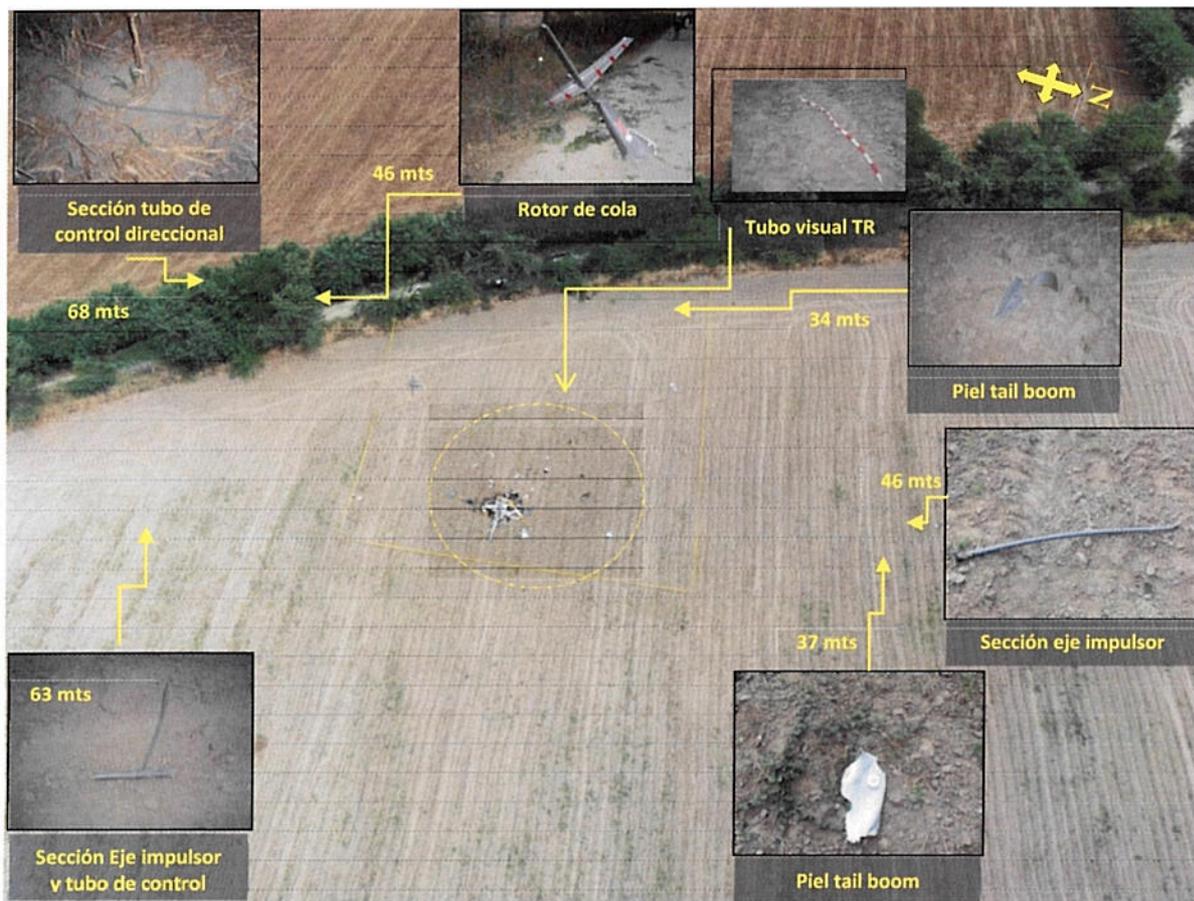
- El ELT se encontró activado y fue apagado posteriormente por uno de los investigadores.
- El helicóptero fue encontrado con todas sus partes; el fuselaje se encontró recostado sobre su lado izquierdo.
- Las partes estaban en un área de 68 metros a la redonda; las partes más alejadas fueron un pedazo del botalón de cola con el sistema del rotor de cola, ejes impulsores del rotor de cola y tubos de control que salieron expulsados.
- El suelo alrededor del helicóptero se encontraba impregnado de combustible con olor particular a combustible tipo JetA.
- No hay evidencia de golpe contra aves ni de golpe contra obstáculos como árboles o cables de energía.
- No hay evidencia en su estructura ni en el motor de daños por arma de fuego.
- La pared de fuego vertical estaba aplastada. El ángulo de aplastamiento fue estimado en 45 grados con enrollamiento hacia la izquierda.

Foto 1.4 Distribución de los restos del helicóptero respecto al fuselaje central.

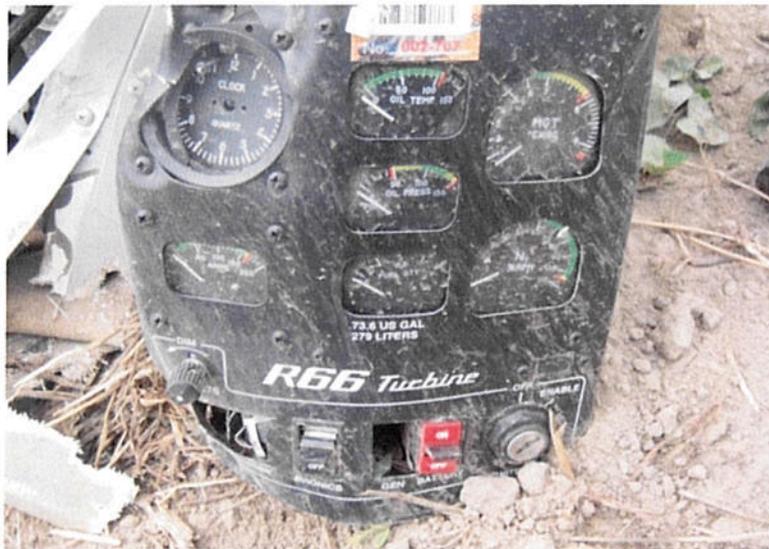
La cabina presentó daños por aplastamiento consistente con altas cargas verticales, ruptura de los vidrios frontales y desprendimiento de las puertas de acceso. La lectura y condición de los instrumentos y posición de los interruptores encontrados en sitio durante la inspección post accidente fueron:

Foto 1.5 Estado del Panel de Instrumentos de la cabina del piloto

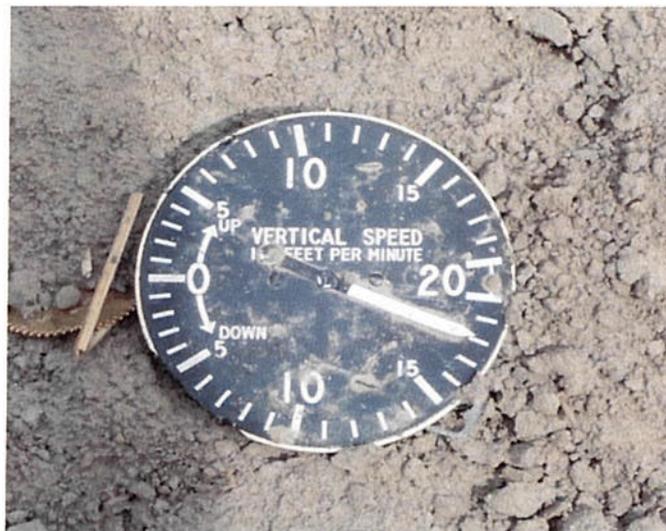
Foto 1.6 Instrumento Indicador de Velocidad Vertical indicando 1800 pies por minuto en descenso.

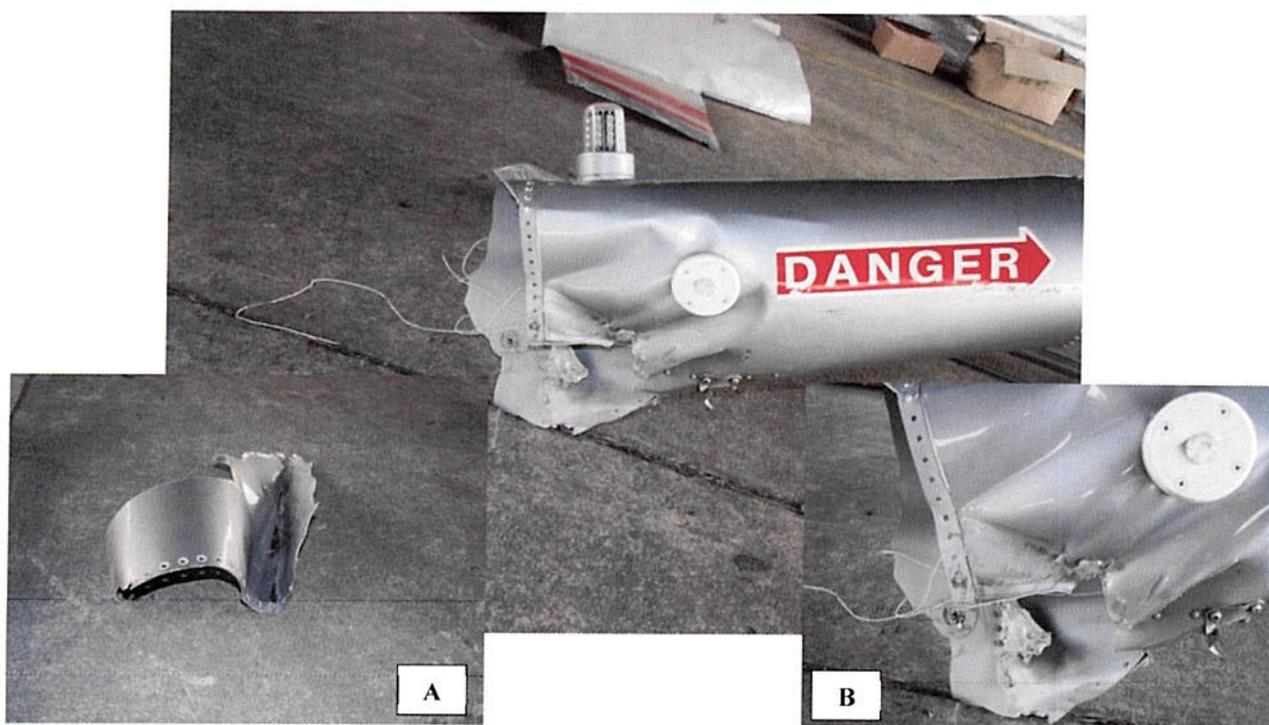
Las 5 sujeciones del botalón de cola se mantuvieron unidas a la estructura del helicóptero. La quinta sujeción del botalón de cola exhibe trituration y separación de la hoja metálica. Los daños en los tubos de control del rotor de cola son consistentes con los daños del botalón de cola.

Foto 1.6 Fractura del Botalón de Cola. La forma de la lámina fracturada en el botalón de cola mostrada en las fotografías laterales “A” y “B” son consistentes con la forma del borde de ataque de una pala de rotor principal del helicóptero.

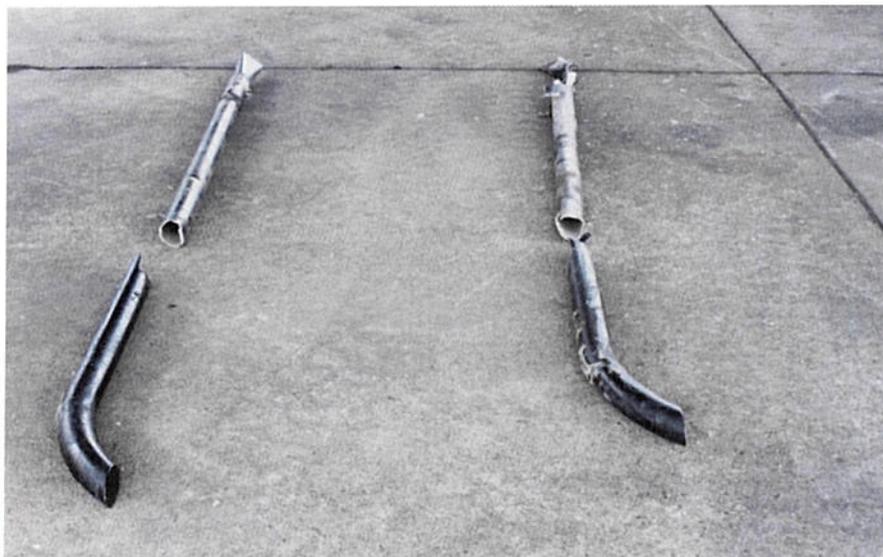
Ambos patines fueron separados de las riostras exhibiendo múltiples fracturas. Las riostras quedaron sujetas a los tubos transversales. Existen evidencias de rayones longitudinales en la parte inferior de los patines. El tubo cruzado posterior estaba recto en la mayoría de su envergadura pero tenía una inclinación brusca hacia la izquierda.

Las evidencias demuestran daños consistentes con altas cargas verticales y poca velocidad horizontal.

Foto 1.7 Daños presentados en los patines del tren de aterrizaje

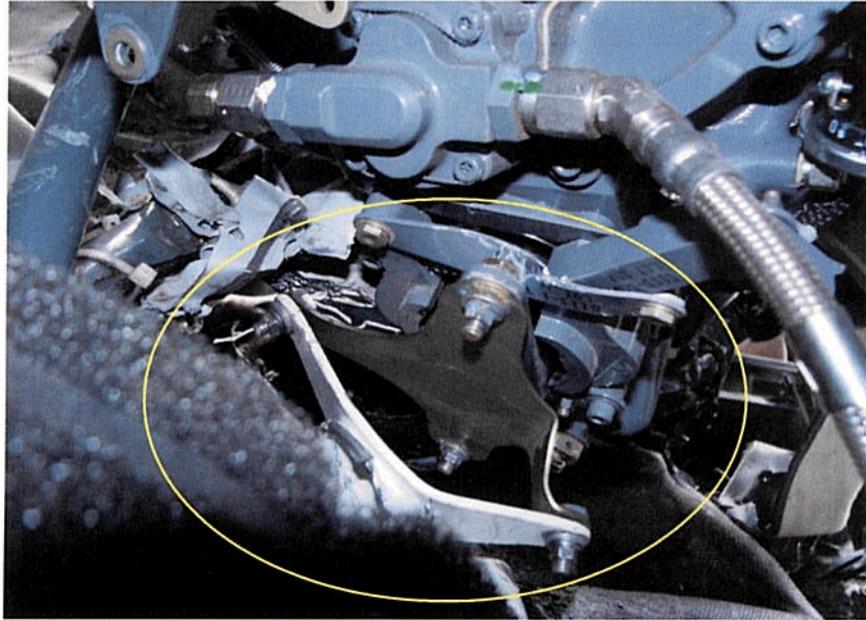
La rueda de embrague presentó compresión axial, no tenía libre movimiento ni aseguraba. El acople flexible al motor se encontró intacto. El eje de transmisión F642 estaba fracturado en la parte de atrás del acople flexible de entrada de la caja de engranajes del rotor principal (MRGB).

Foto 1.8 Acople de reducción separado con evidencia de daño axial

El acople de reducción de entrada del rotor principal mostró .10 pulgadas de movimiento axial, consistente con daños por impacto de la caja de freno del rotor. El filtro de aceite de la caja del rotor principal fue abierto por los investigadores y contenía aceite limpio de color ámbar y el elemento del filtro estaba limpio sin impurezas.

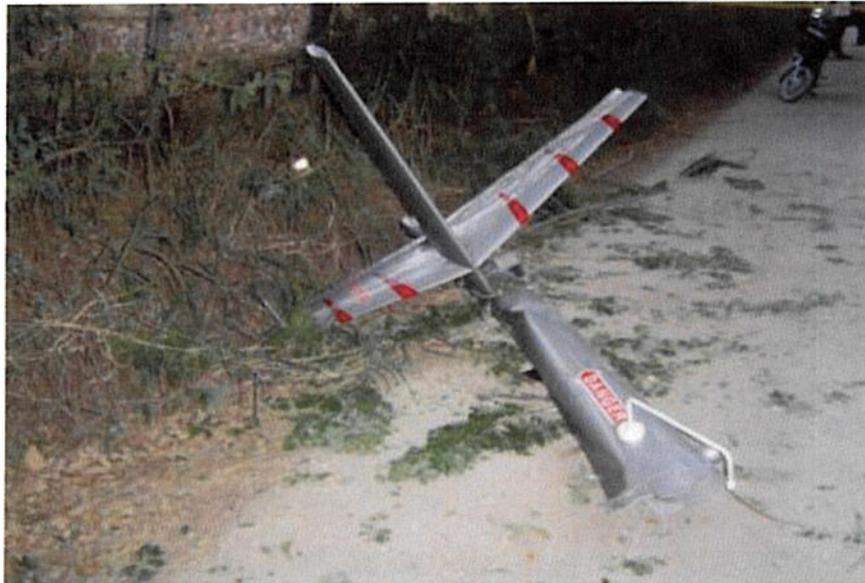
Foto 1.9 Fractura del Botalón de Cola donde se encuentra el rotor de cola.

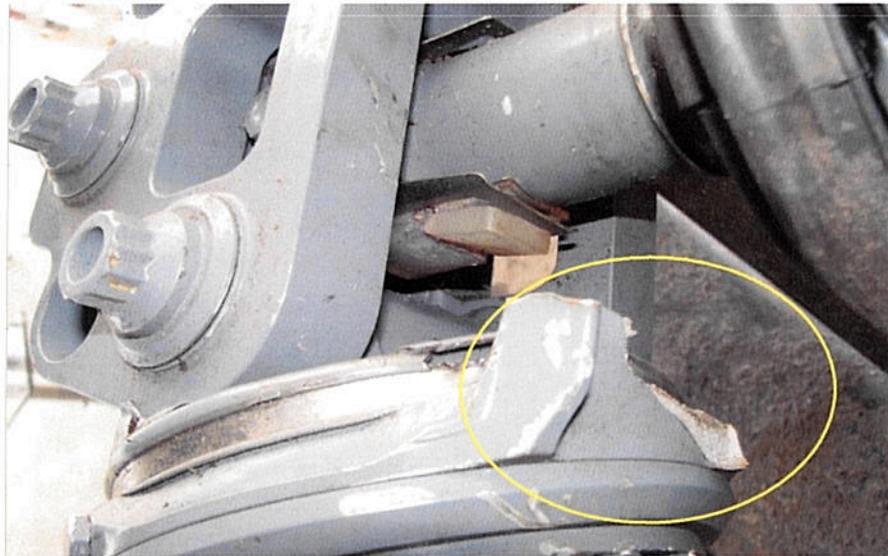
La parte superior del collar del plato estaba fracturado en la unión del eje principal. Ambos enlaces de cambio de paso estaban fracturados por sobrecarga en la parte del extremo superior.

Foto 1.10 Fractura del cuerno de cambio de paso

Ambos cuernos de cambio de paso estaban separados de las palas del rotor principal, pero fueron recuperados. La inspección reveló fracturas en la superficie compatibles con sobrecargas. El eje principal y la cabeza del rotor principal se encontraron y estaban intactos. Ambas palas del rotor principal estaban unidas a la cabeza del rotor principal. Los topes elastoméricos de balanceo estaban separados horizontalmente cerca del centro. El tope de caída de la pala principal SN 0087 estaba roto. Esta pala de SN 0087 presentaba transferencia de pintura roja.

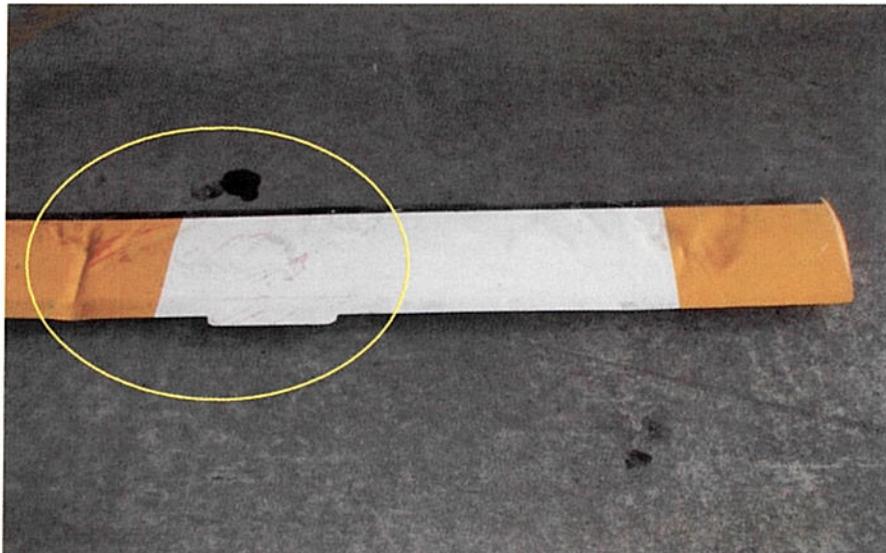
Foto 1.11 Transferencia de pintura roja en la pala SN 0087 del rotor principal

La pala del rotor principal SN 0087 estaba fracturada a 54.5 pulgadas y a 116.0 pulgadas del tornillo de conicidad. Se encontró transferencia de pintura de color rojo cerca de la punta y en la superficie superior cerca a la aleta.

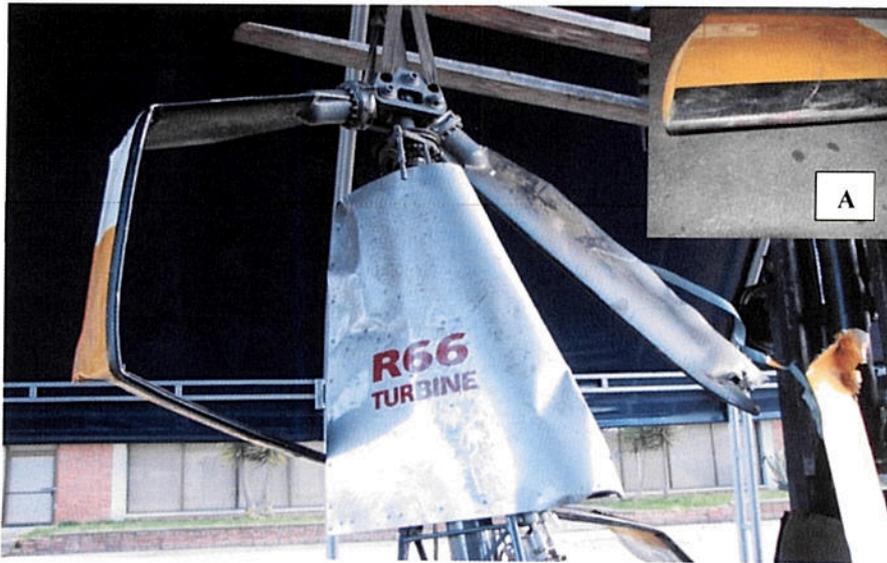
La pala principal SN 0062 estaba doblada aproximadamente 100° grados hacia abajo a 24.25 pulgadas del tornillo de conicidad y doblada hacia abajo 80° grados a 53.75 pulgadas; estaba también doblada ligeramente hacia arriba a 139.75 pulgadas del tornillo de conicidad.

Foto 1.12 Daños generales a las palas del rotor principal. La fotografía del recuadro superior derecho "A" muestra transferencia de pintura roja en la pala SN 0062

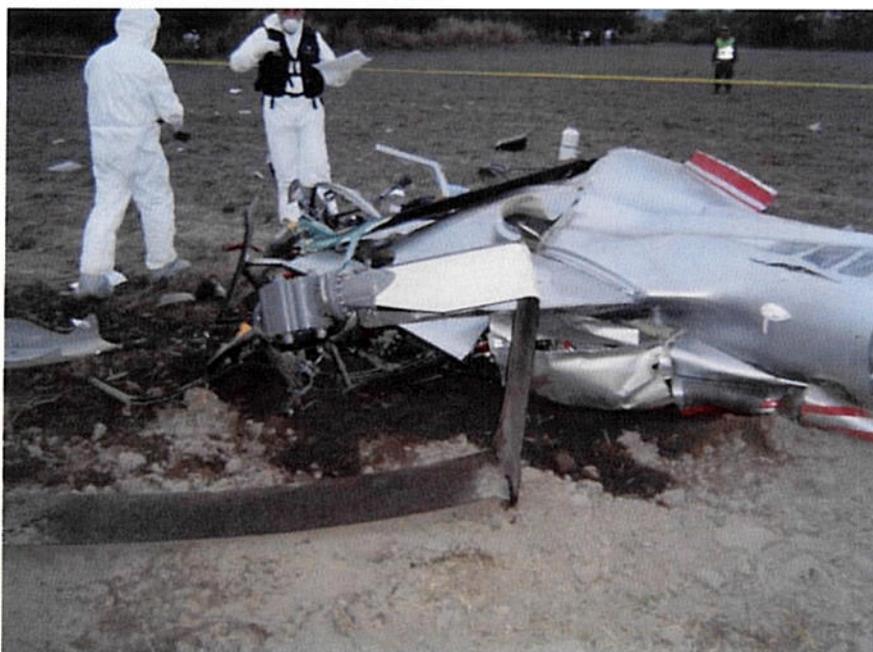
Foto 1.13 Mancha de Combustible esparcido sobre el suelo en el sitio del accidente.

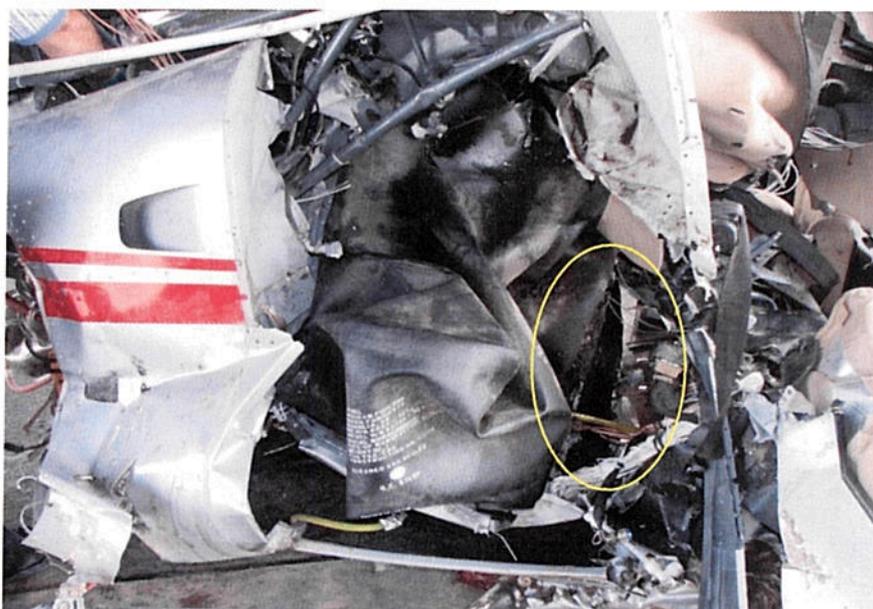
Foto 1.14 El círculo amarillo muestra la ruptura del tanque de combustible

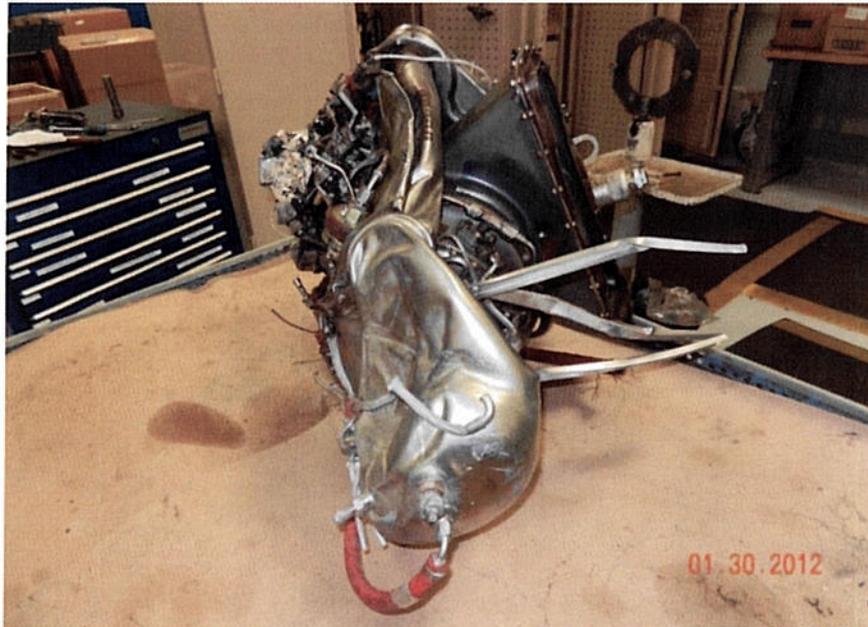
La posición inclinada del motor en la aeronave, permitió evidenciar que los daños sufridos fueron resultantes de fuerzas debidas a una caída vertical del helicóptero. Estas fuerzas generaron aplastamiento de la cámara de combustión y marcaciones de daños hacia arriba.

Foto 1.20 Aplastamiento en la parte inferior del motor y marcaciones de daños hacia arriba.

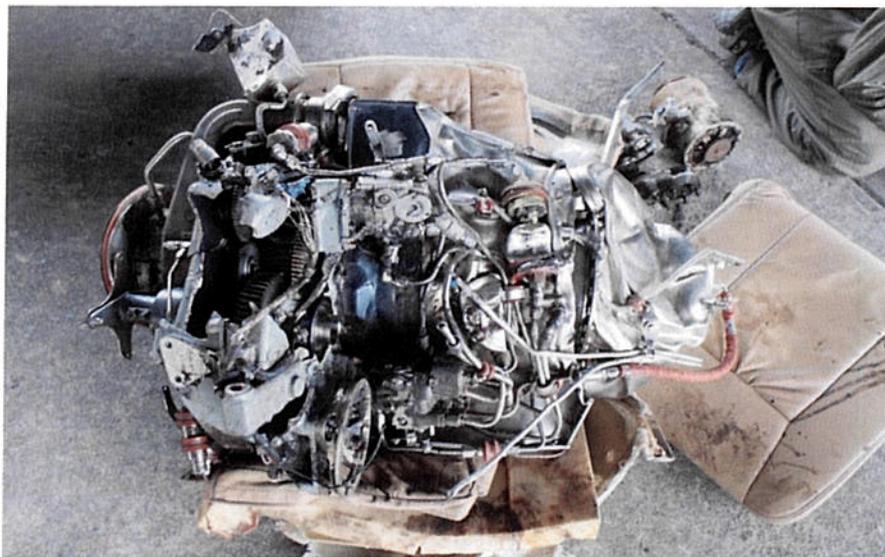
El motor presentó daños severos como consecuencia del accidente. Se encontraron daños externos en la cámara de combustión por aplastamiento y deformación al igual que en los dos tubos de descarga de aire del compresor lo que sugiere fuerzas de impacto importantes en la parte trasera del motor.

Foto 1.15 Estado general del motor del helicóptero

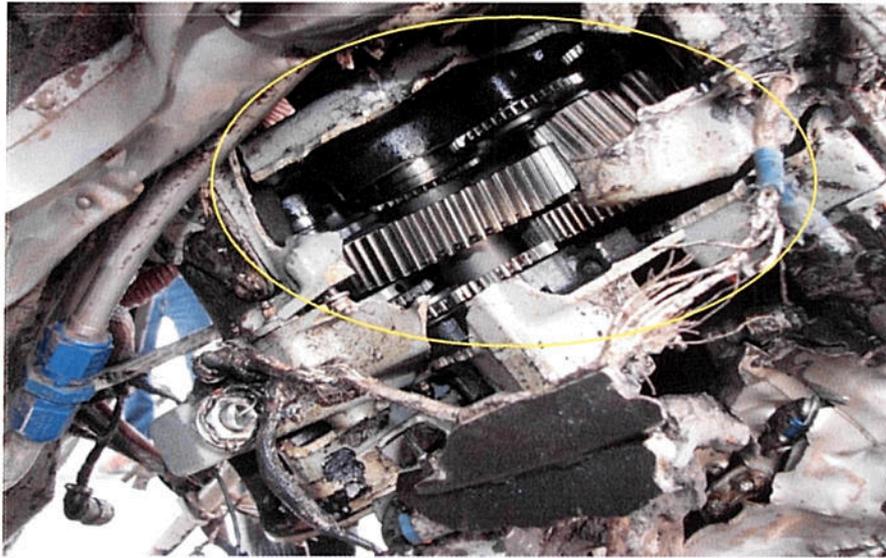
Foto I.16 Caja de accesorios con la carcaza rota. Se observa lubricación y buen estado los dientes de los piñones.

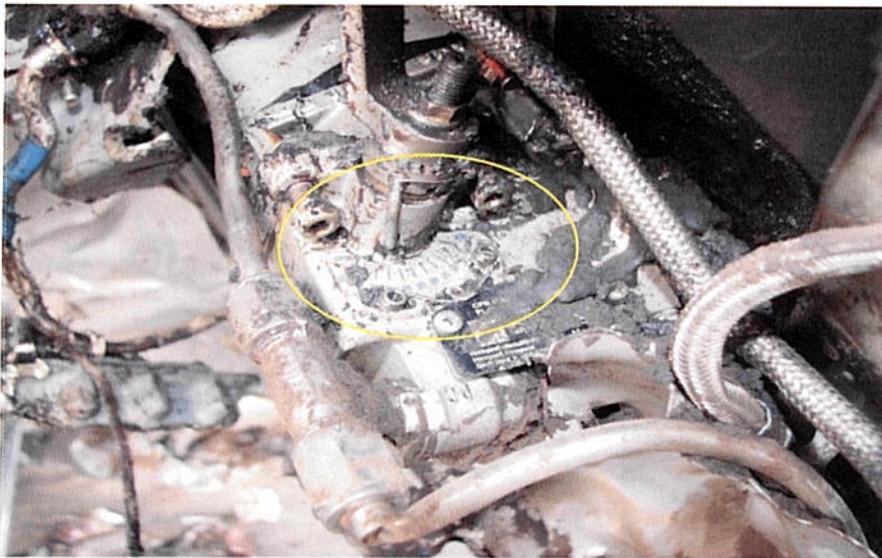
Foto I.17 Posición del brazo del indicador del Gobernador. La aguja indica 70.

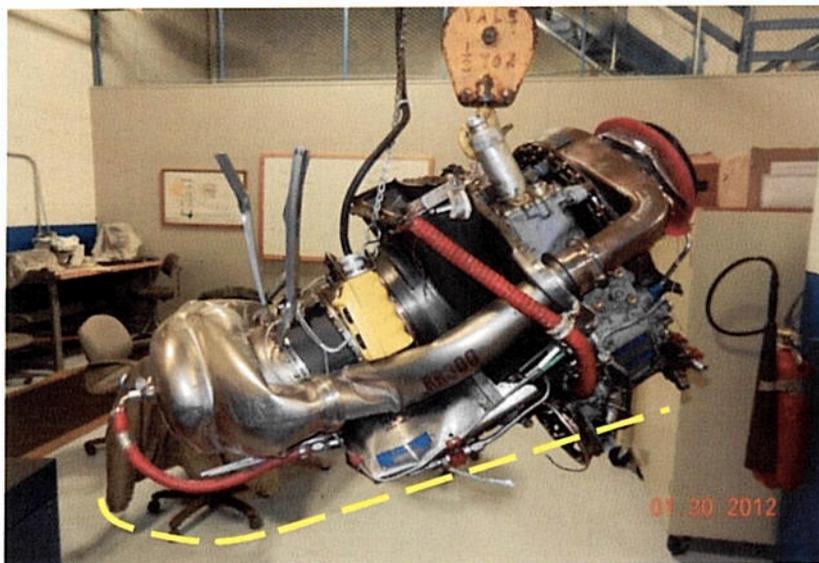
Se encontró un aplastamiento en la parte inferior del motor con doblamiento hacia arriba de la carcasa exterior de la cámara de combustión y de los dos tubos de descarga del compresor.

Foto 1.19 Golpe en la parte inferior del motor.

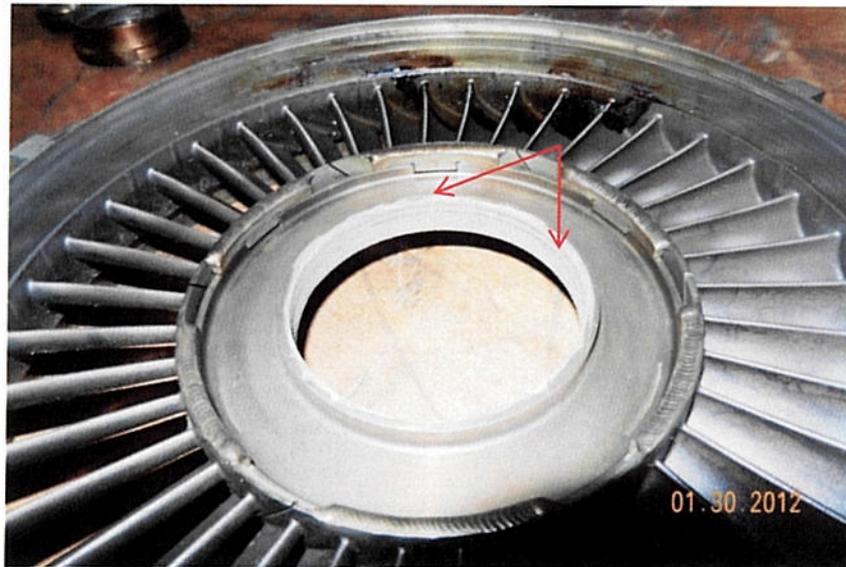
Se observaron daños por efecto rotacional en la sección de Turbina que evidenciaron su funcionamiento al momento del accidente.

Foto 1.23 Las flechas indican daños rotacionales en las paredes.

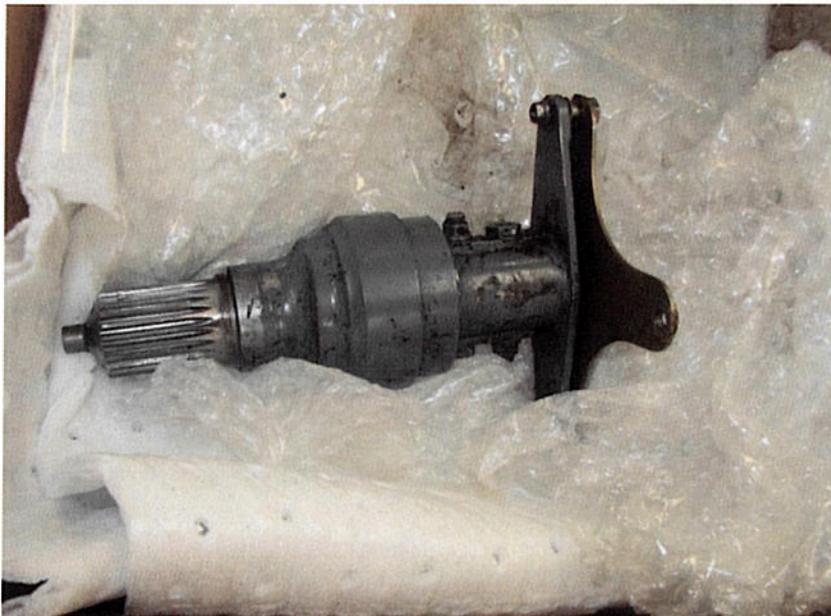
El día 02 de marzo de 2012 se realizó la inspección al Embrague A188-2 Serie 9174 en las instalaciones de la casa fabricante. Durante su inspección inicial se observó que estaba atascado y no tenía movimiento en ninguna dirección.

Foto 1.26 Condición del Embrague al ser recibido en la casa fabricante.

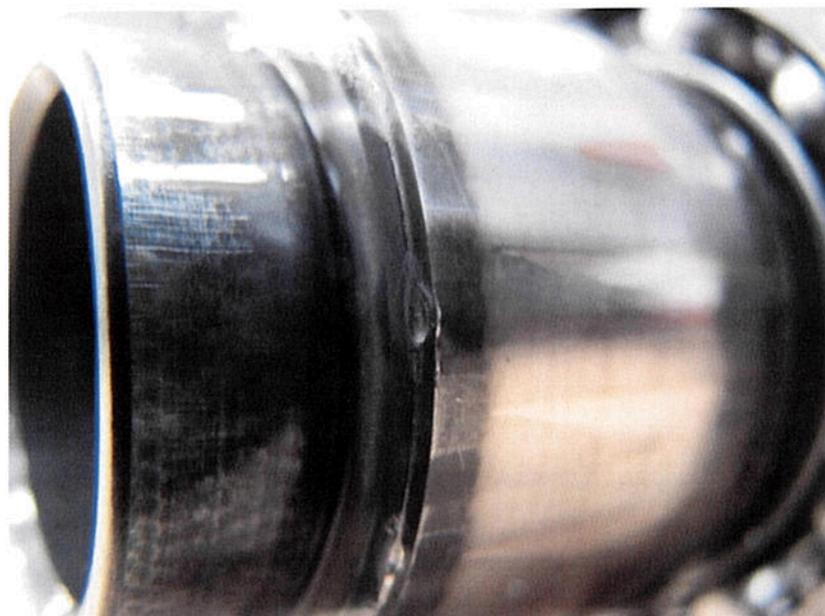
El conjunto mostró evidencia de que había sido sometido a una carga axial importante. Al realizarse el desmonte parcial de la unidad se observó que la condición de bloqueo (incapacidad de funcionar como rueda libre), fue ocasionada en el impacto por fuerzas axiales que condujeron a los daños consecuentes.

Foto 1.27 Daño axial en el eje F166-1.

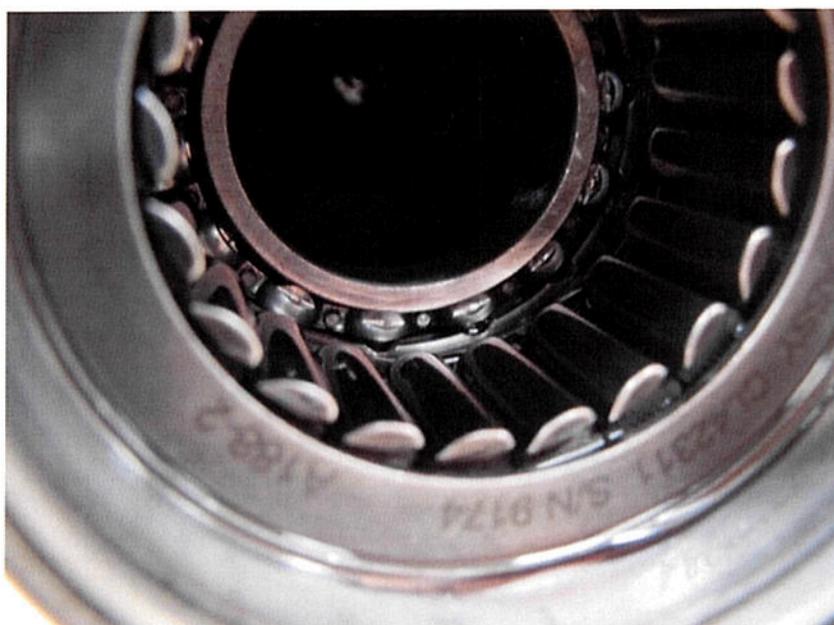
Foto 1.28 Daño axial en la Balinera C647-15
