INFORME PRELIMINAR

COL-22-71-DIACC

Salida de pista después de abortar el despegue

Cirrus SF50 Visión Jet

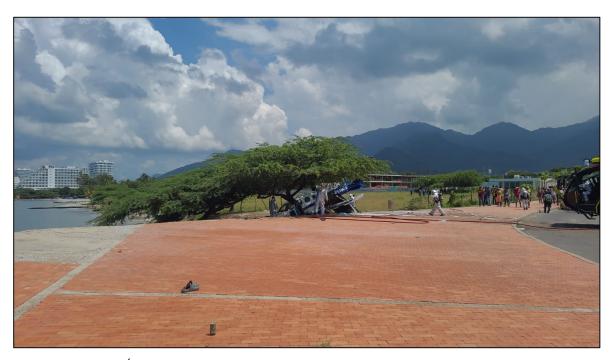
Fotografía No. 1 – Área general del sitio del accidente y atención por parte de los bomberos aeronáuticos.

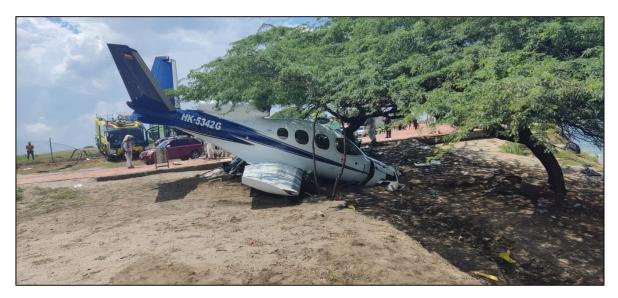
Fotografía No. 2 – Detalle del área del impacto.

La aeronave terminó con daños y deformaciones de la estructura en la sección de nariz, abolladuras en el borde de ataque de ambos planos y la fractura del tren de nariz. Así mismo se produjeron fracturas en la raíz del plano izquierdo, en las cubiertas del alojamiento de computadoras de aviónica y baterías, y en la parte inferior delantera; aparentemente, el motor no recibió daños, favorecido por su posición alta y trasera.

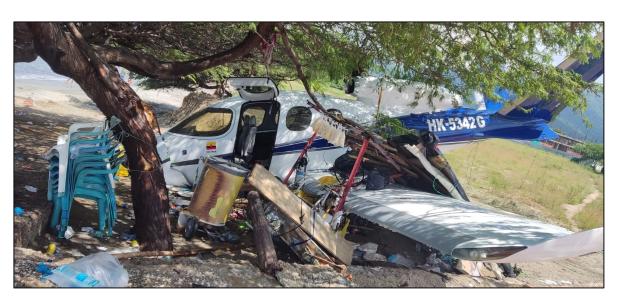
Fotografía No.3 – Posición final de la aeronave HK5342G y puesto informal de ventas.

En la inspección de campo, se determinó que la aeronave quedó ubicada aproximadamente a 93 metros en la prolongación del umbral de la pista 19 del Aeropuerto Simón Bolívar, en donde quedó detenida después de impactar contra un árbol, en las coordenadas N 011°07'41" - W 074°13'50", con rumbo 349°, y a una elevación de 22 pies, ASL.

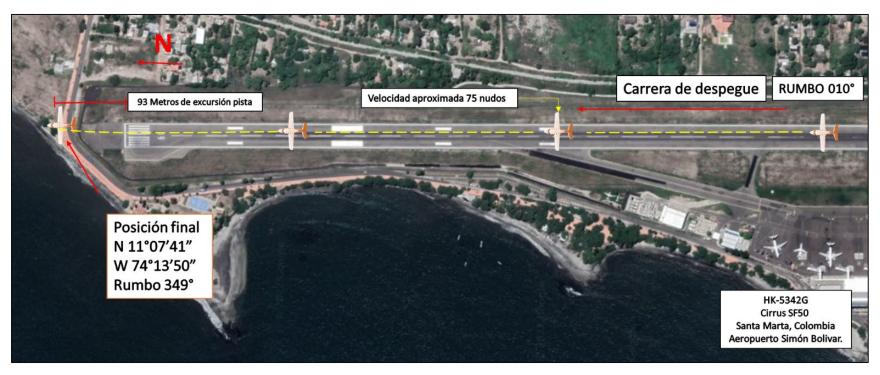
En la carrera de despegue, por circunstancias que son investigadas, el Piloto tomó la determinación de abortar la maniobra, estimando que el avión no despegaría. No obstante, la distancia de pista disponible fue insuficiente para que la aeronave se detuviera en la pista remanente.

Diagrama No.1 – Detalle de la carrera de despegue y Abortaje del avión HK5342G.

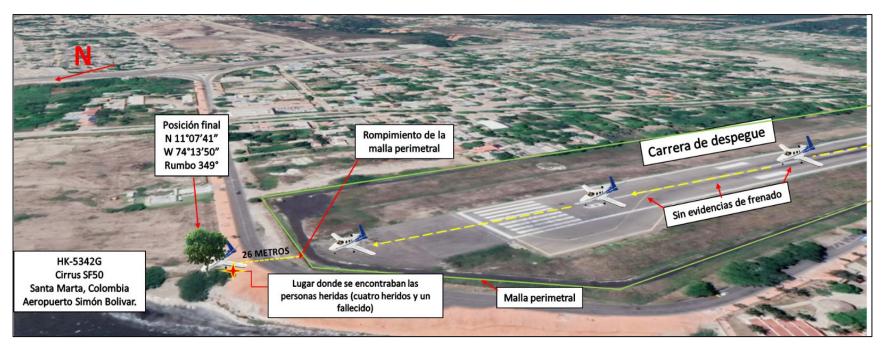
Por lo tanto, la aeronave sobrepasó el final de la pista y la zona de seguridad, destrozó parte de la malla perimetral del aeródromo, atravesó la vía pública que lleva desde el aeródromo a Santa Marta, y finalmente se detuvo contra un árbol fue detenido por un árbol aledaño al malecón, en el cual se encontraba instalado un puesto informal de ventas.

Diagrama No.2 – Secuencia de salida de la pista de la aeronave HK5342G
