# ACCIDENTE

## COL-23-21-DIACC

PIPER PA-28-180

Matrícula HK1577-G

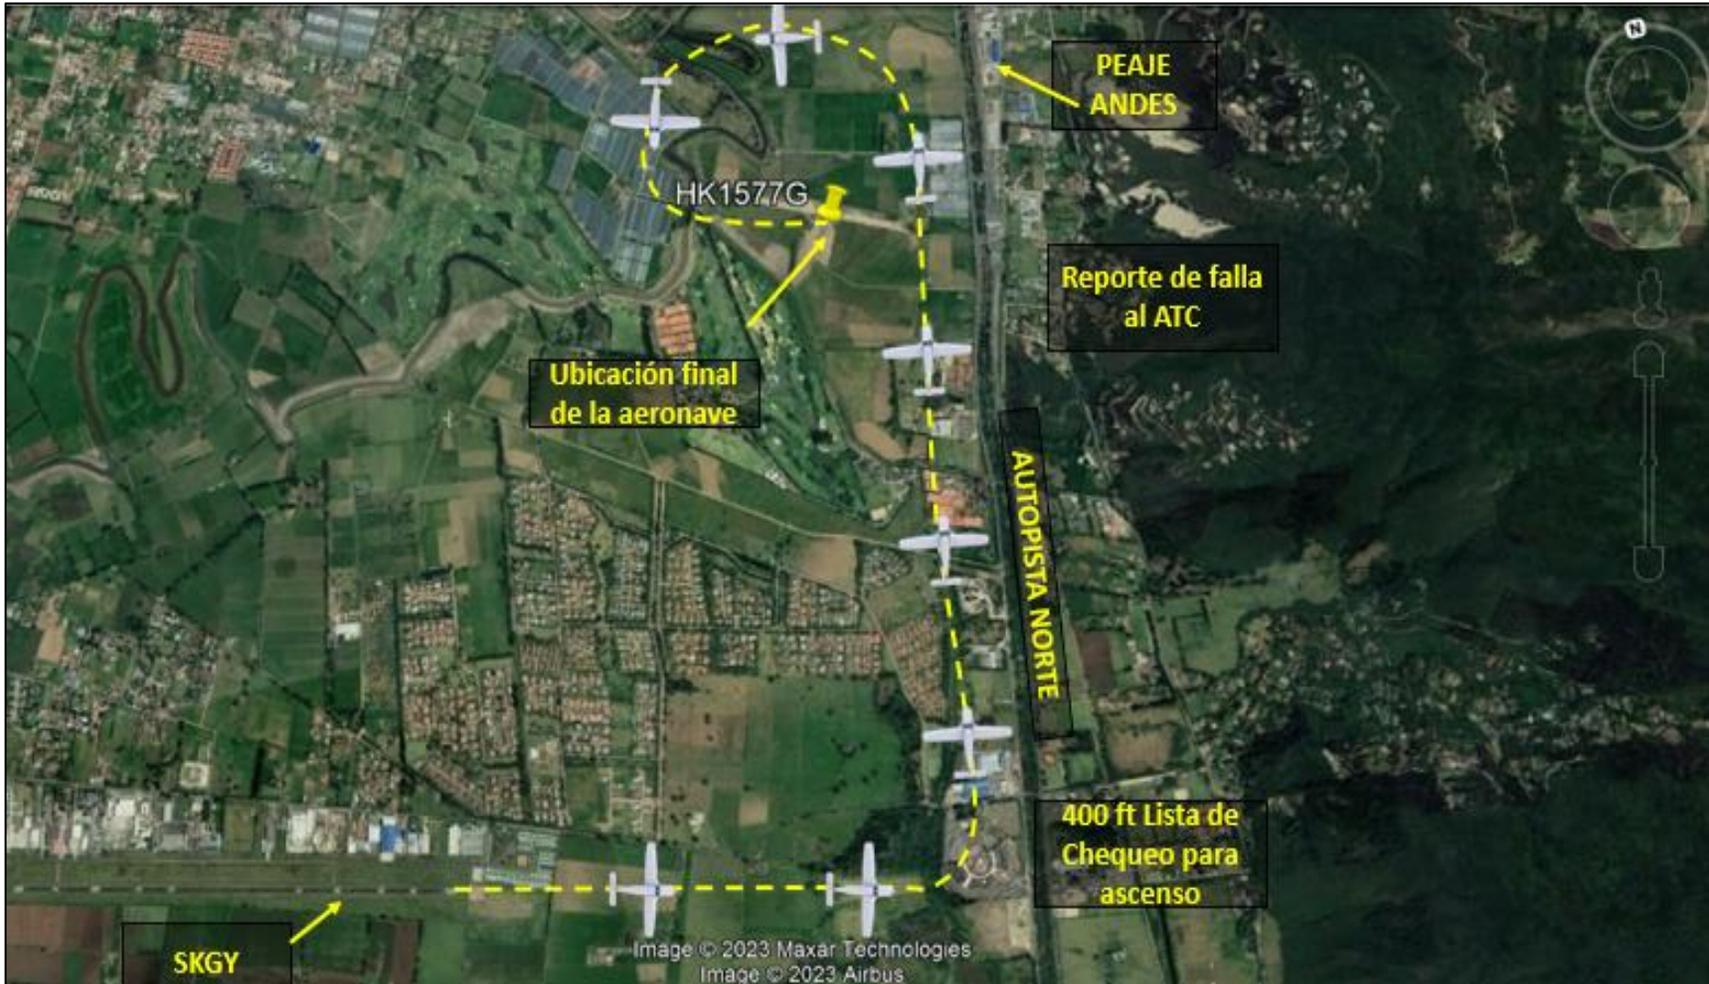
**Imagen No. 1 - Croquis de la trayectoria del HK1577G.**

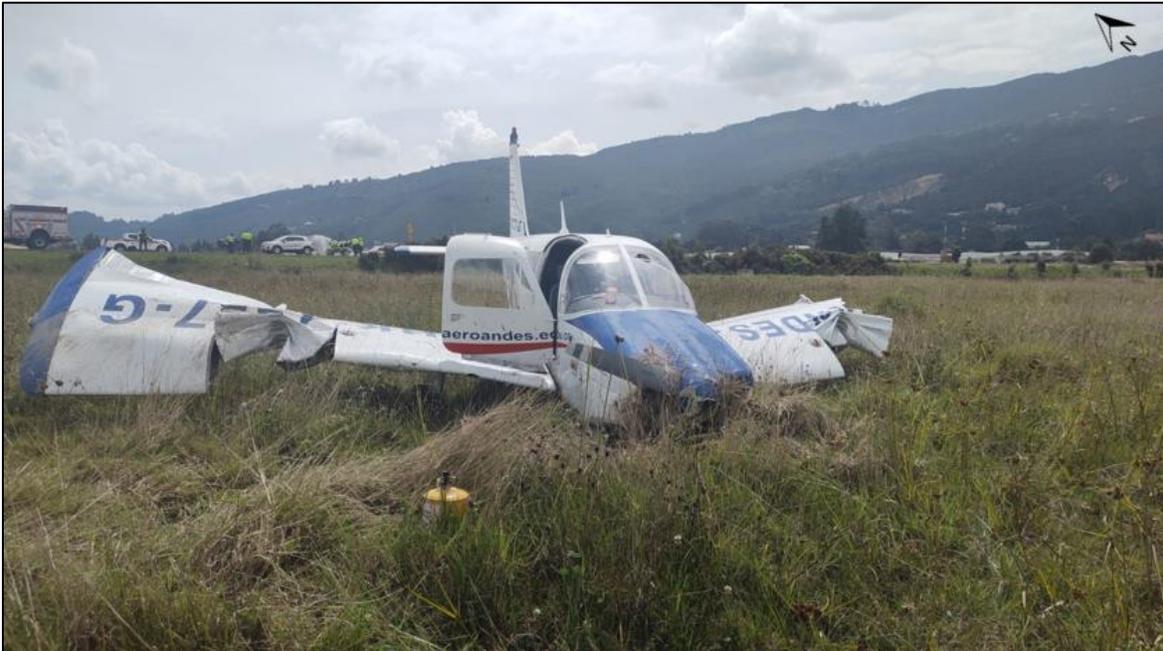
Al aproximarse al terreno y en el primer contacto con el mismo, la aeronave colisionó con una cerca de alambre que produjo su desaceleración, causándole daños sustanciales; la aeronave continuó su trayectoria encontrándose con un terreno inclinado, hasta su detención. La tripulación abandonó la aeronave por sus propios medios con lesiones leves.

**Fotografía No. 1 – Condición final de la aeronave HK1577G.**

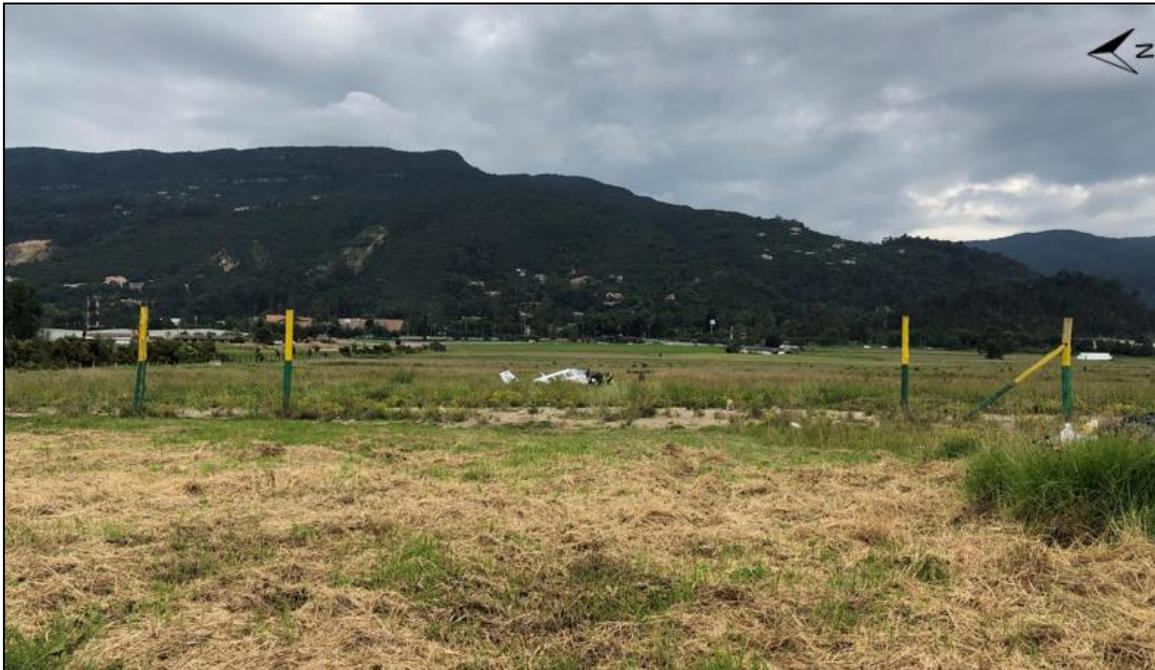
Durante su desplazamiento la aeronave impactó contra tres postes de madera que hacían parte de una cerca de alambre; dos de los postes golpearon la parte media de cada uno de los planos, y el tercero golpeó la parte baja del morro del avión; el tercer poste se partió en 2 partes y una de estas impactó y rompió el *plexiglás* del costado izquierdo de la aeronave.

**Fotografía No. 2 – Estado final de la cerca de alambre al impacto con la aeronave HK1577G.**

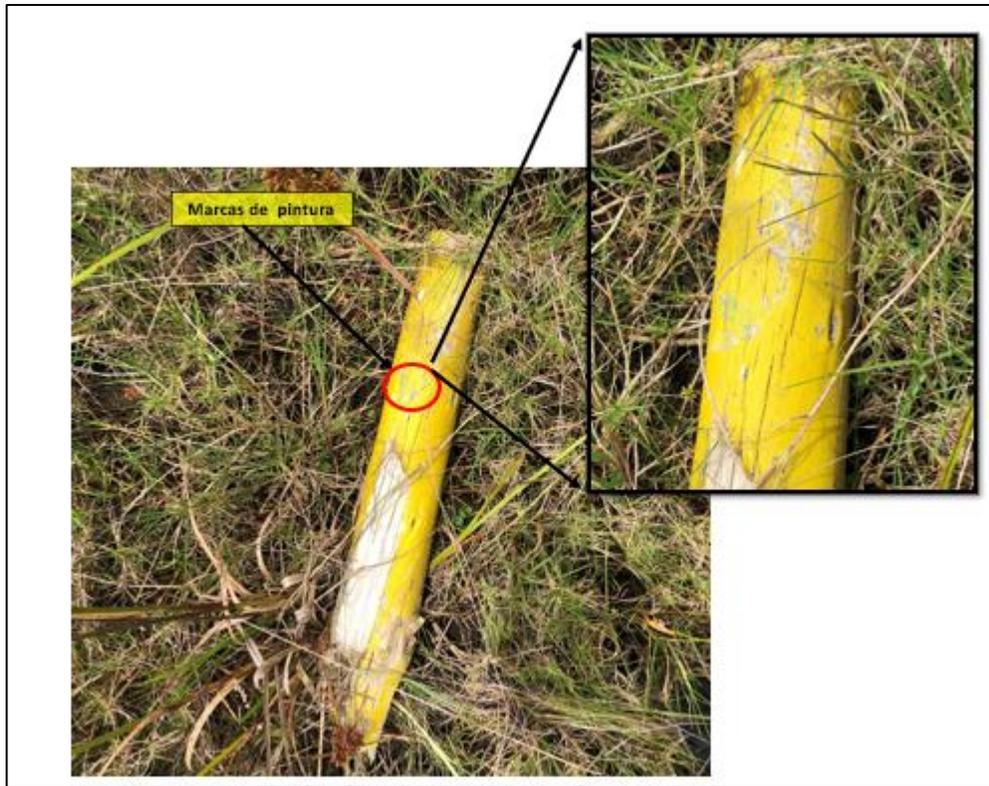
**Imagen No. 2 – Marcas de pintura de la aeronave sobre poste de madera.**

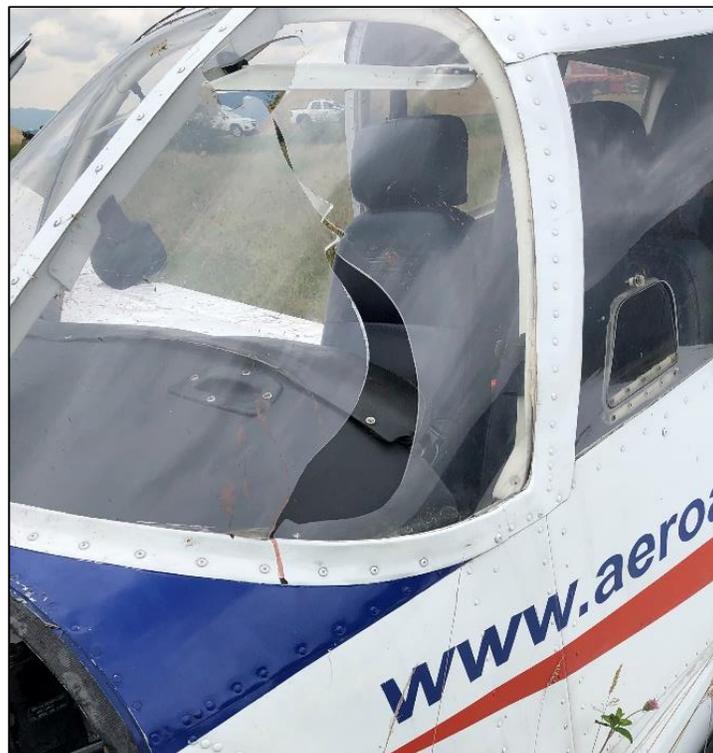
**Fotografía No. 3 – Condición del plexiglás de la aeronave HK1577G.**

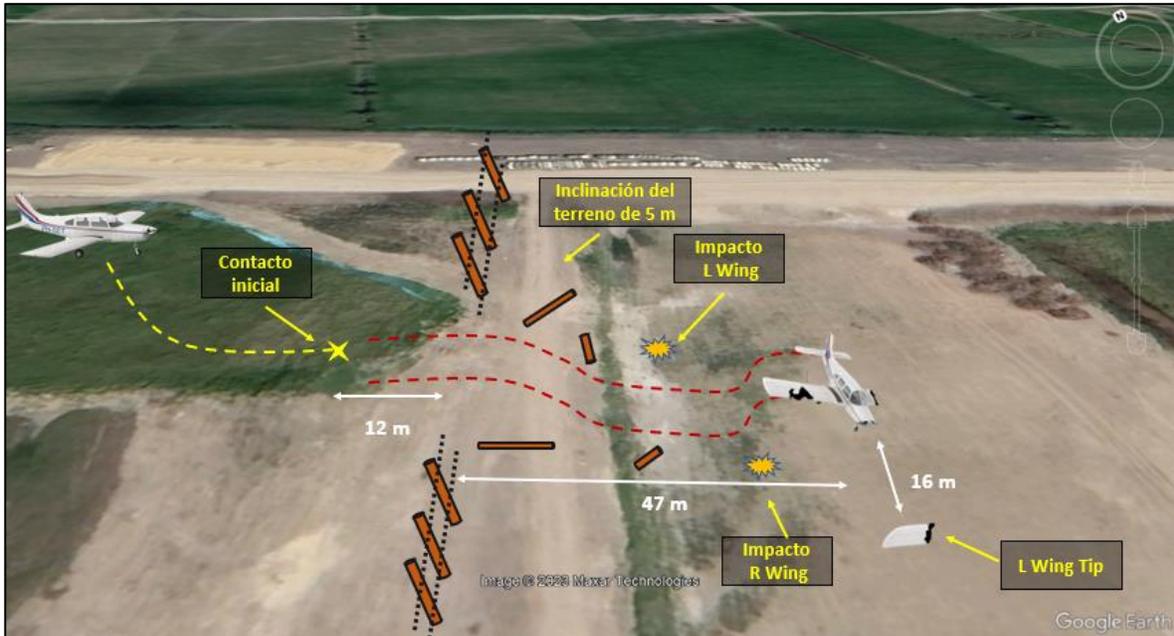
La aeronave hizo contacto con el terreno de manera controlada. Doce (12) metros más adelante, el plano izquierdo golpeó contra un poste de la cerca de alambre. A continuación, el plano derecho golpeó contra otro poste, que hizo de pivote y ocasionó que la aeronave realizara un giro por el lado derecho.

Simultáneamente, la aeronave descendió por el barranco de cinco (5) metros, avanzó 47 metros, y se detuvo finalmente con rumbo 225°. Durante el giro, la punta del plano izquierdo se desprendió, quedando a 16 metros de la aeronave, con rumbo 052°.

*Imagen No.3 Dinámica de impacto del HK1577G.*

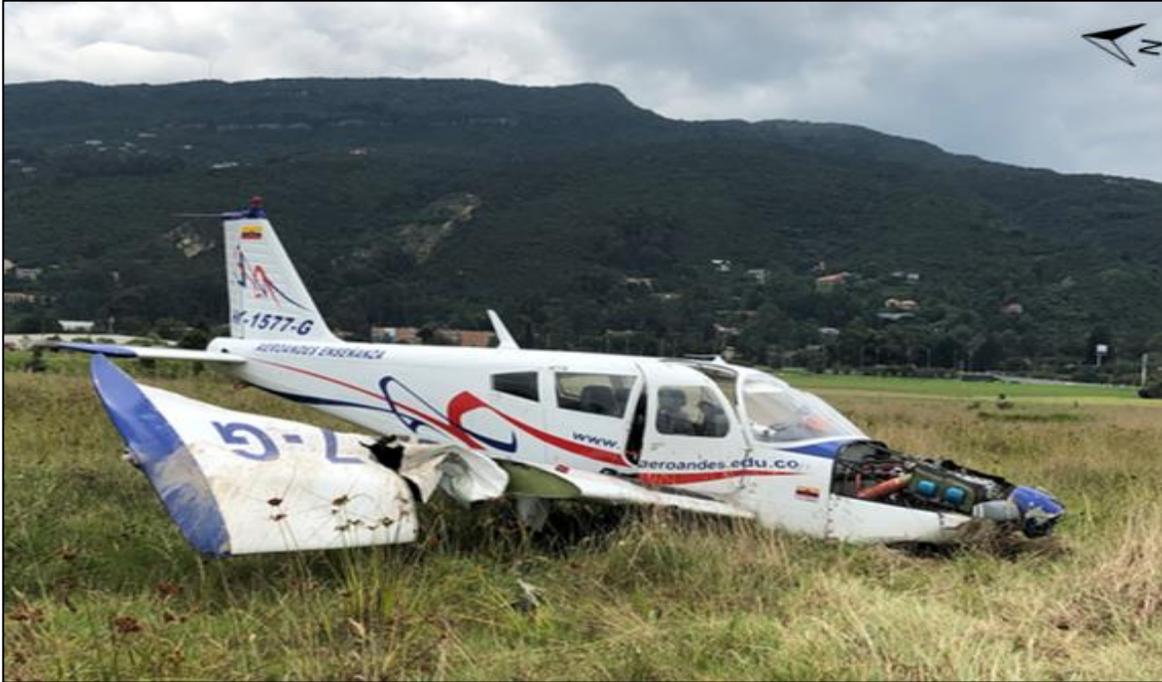
1. El plano derecho presentó daños sustanciales con deformación desde su parte media, tipo acordeón, debido al impacto inicial con el poste. La punta de plano derecho quedó desviada de su simetría, posiblemente por golpe contra el terreno, cuando se generó el punto de pivote que ocasionó el giro de la aeronave por su lado derecho.

Se evidenció derrame de combustible en la parte baja de este plano.

**Fotografía No. 4 – Condición final del plano derecho de la aeronave HK1577G.**

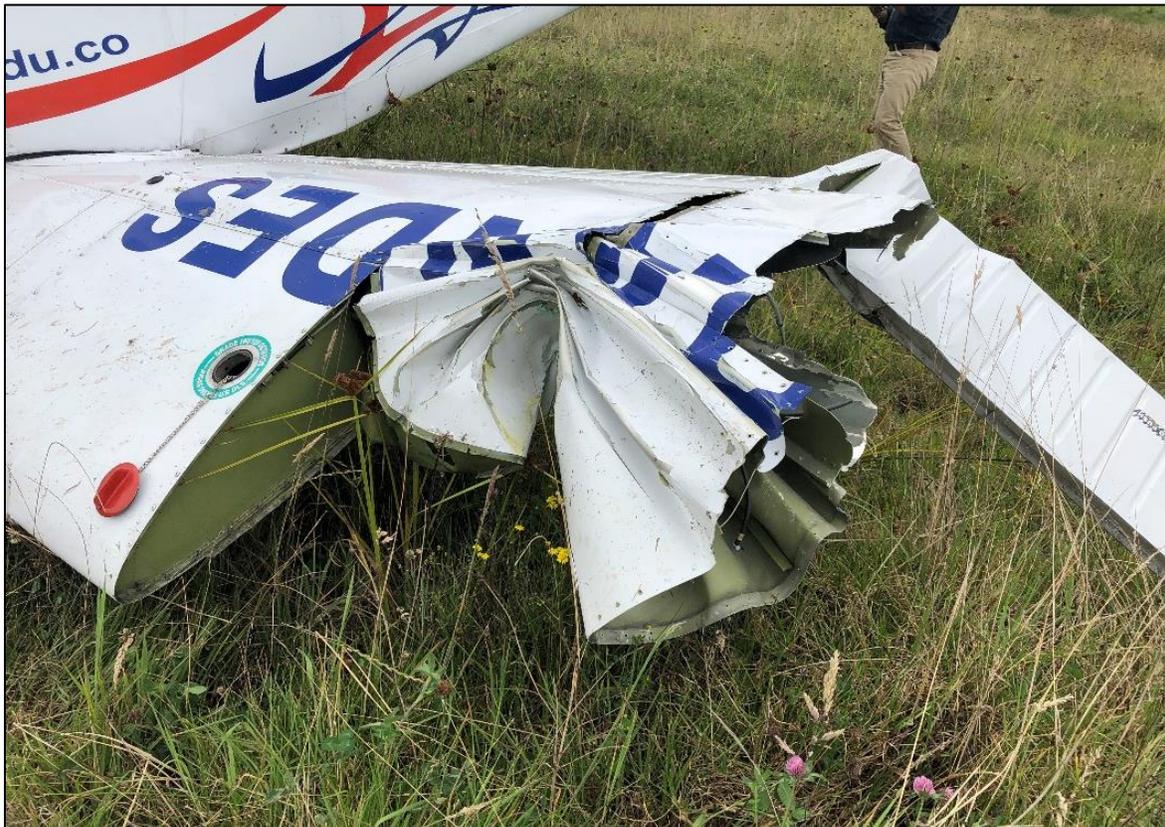
2. El plano izquierdo quedó destruido desde su parte media; se evidenció afectación desde el borde de ataque hasta el borde de salida, deformación tipo acordeón debido al impacto inicial en su parte media con el poste, y, por el golpe contra el terreno.

Adicionalmente, el alerón izquierdo quedó suspendido sobre la estructura principal del plano izquierdo. Debido a la desaceleración final, la punta de plano se encontró a 16 m de la aeronave, con rumbo 052°.

**Fotografía No. 5 – Condición final del plano izquierdo de la aeronave HK1577G.**

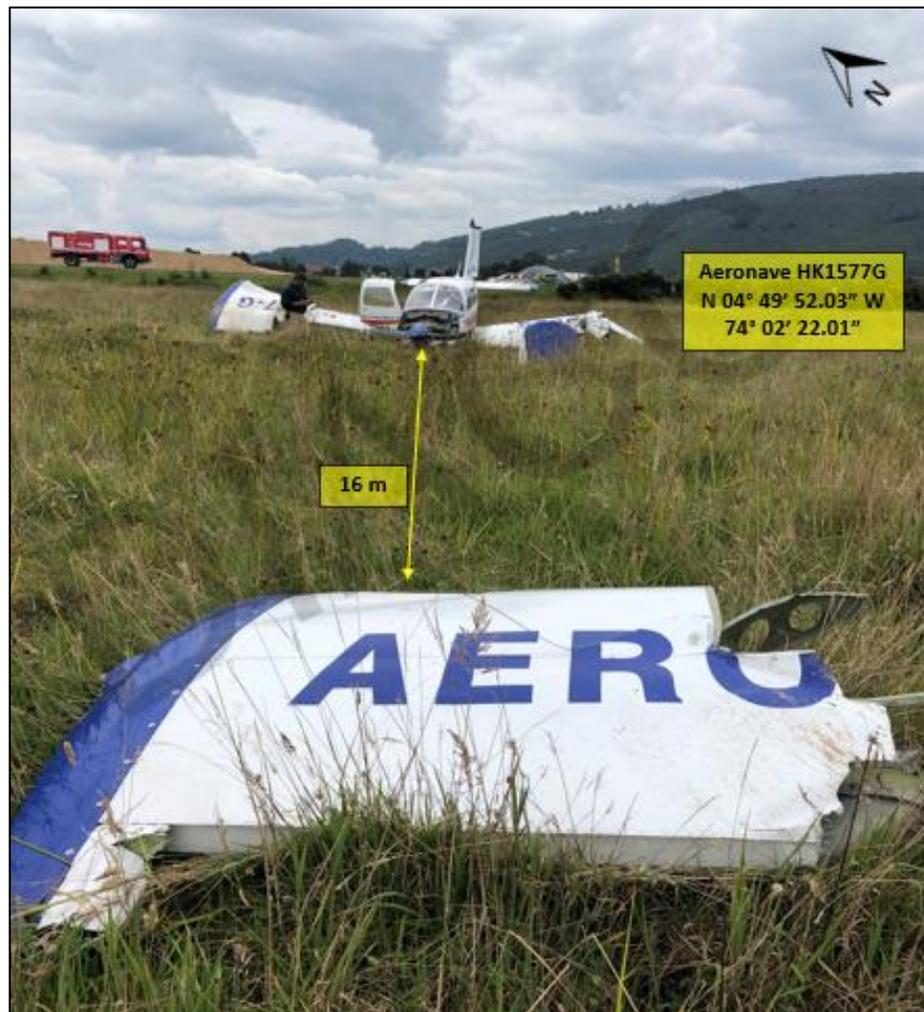
**Fotografía No. 6 - Punta de plano izquierdo de la aeronave HK1577G.**

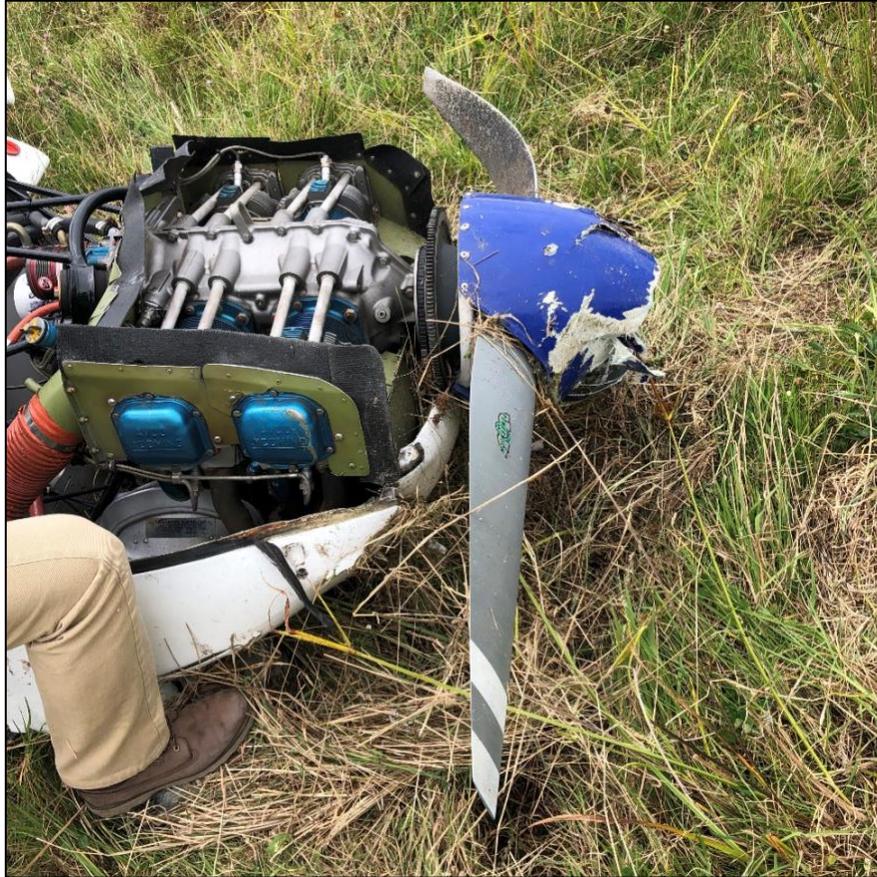
3. El motor Lycoming, modelo O-360-A4A, S/N L-14381-36A, no presentó daños aparentes en sus componentes. Estaba en su posición final, sujeto a su bancada. No se encontraron en él, derrames de aceite ni de combustible.
4. La hélice marca Sensenich, modelo 76EM8S5-0-60, S/N 103873K se encontró en posición horizontal, con una leve deformación en una de sus palas, evidencia de una parada súbita del motor en el aterrizaje de emergencia.  
El *spin* de la hélice se encontró fracturado.
5. El fuselaje no sufrió deformación en su estructura; se notaron fracturas en la parte baja delantera de la célula del fuselaje.
6. Tanto el tren principal derecho como el izquierdo, se encontraron en su posición normal; se halló fluido de hidráulico sobresaliente en la unión del brazo articulado con el cilindro oleo neumático.

**Fotografía No. 7 - Estado final del motor de la aeronave HK1577G.**

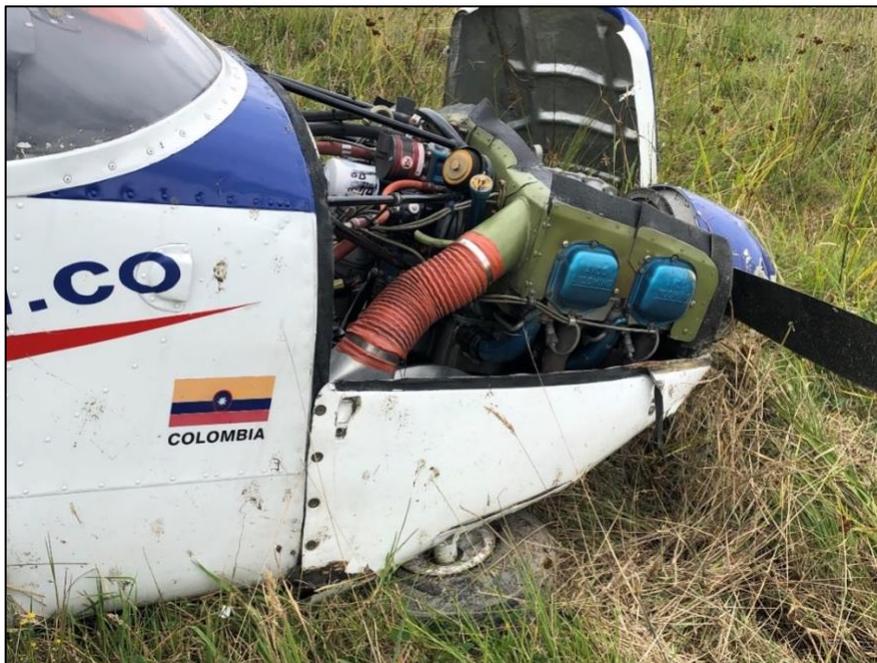
El tren de nariz colapsó con fractura completa de la rueda.

**Fotografía No. 8 - Estado final del tren de nariz de la aeronave HK1577G.**
