INFORME PRELIMINAR

COL-23-16-DIACC

Cessna A 188B

Matrícula HK2153

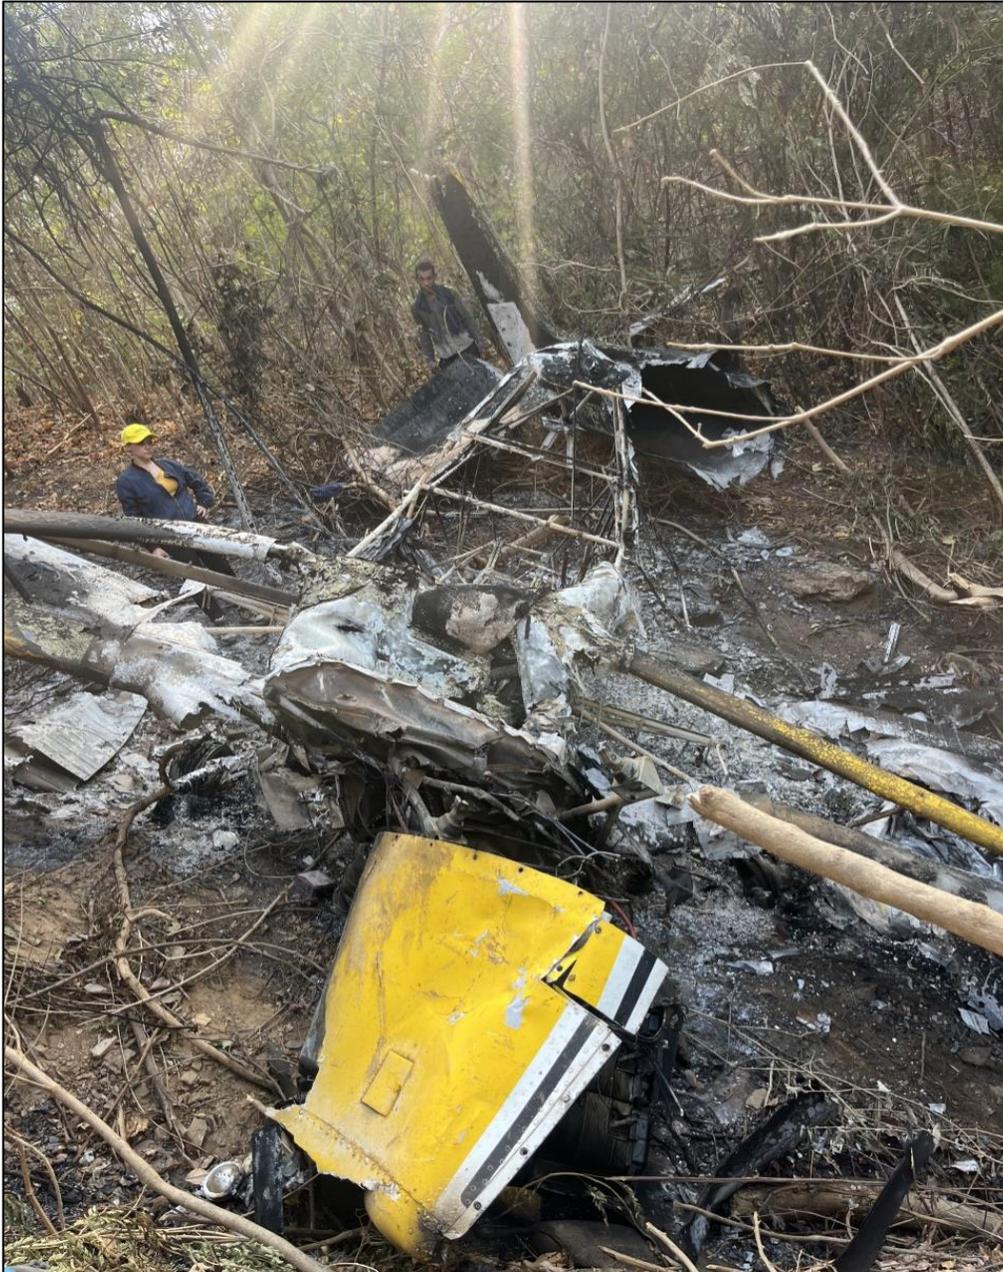
Fotografía No. 1: Estado final de la aeronave HK2153.

- Daño total de la estructura de la aeronave por la conflagración.
- Palas de la hélice golpeadas y dobladas, con evidencia de potencia en el momento del impacto con el terreno.

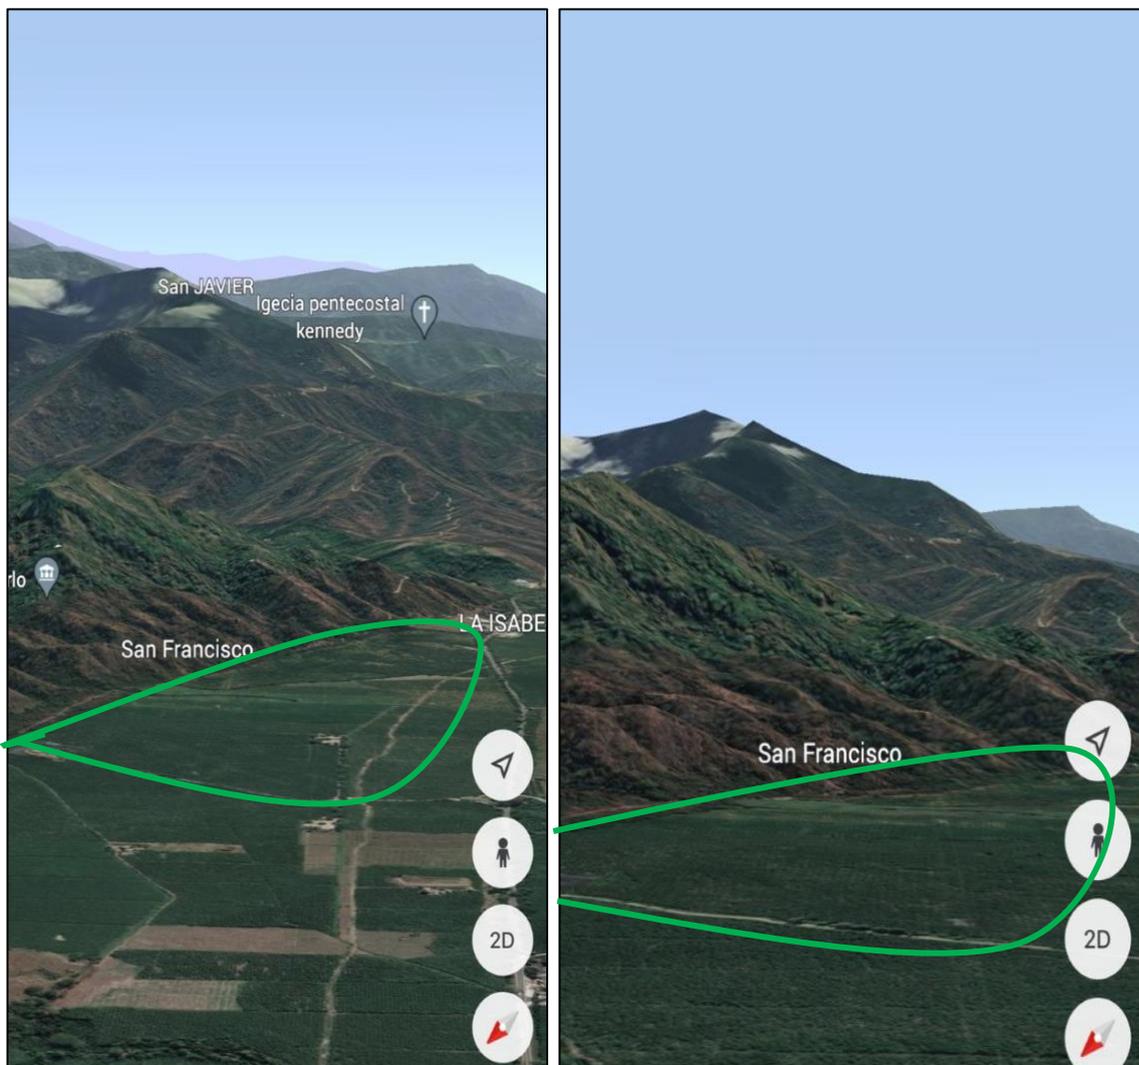
Fotografía No. 2: Lote de la finca Donama que estaba siendo asperjado.

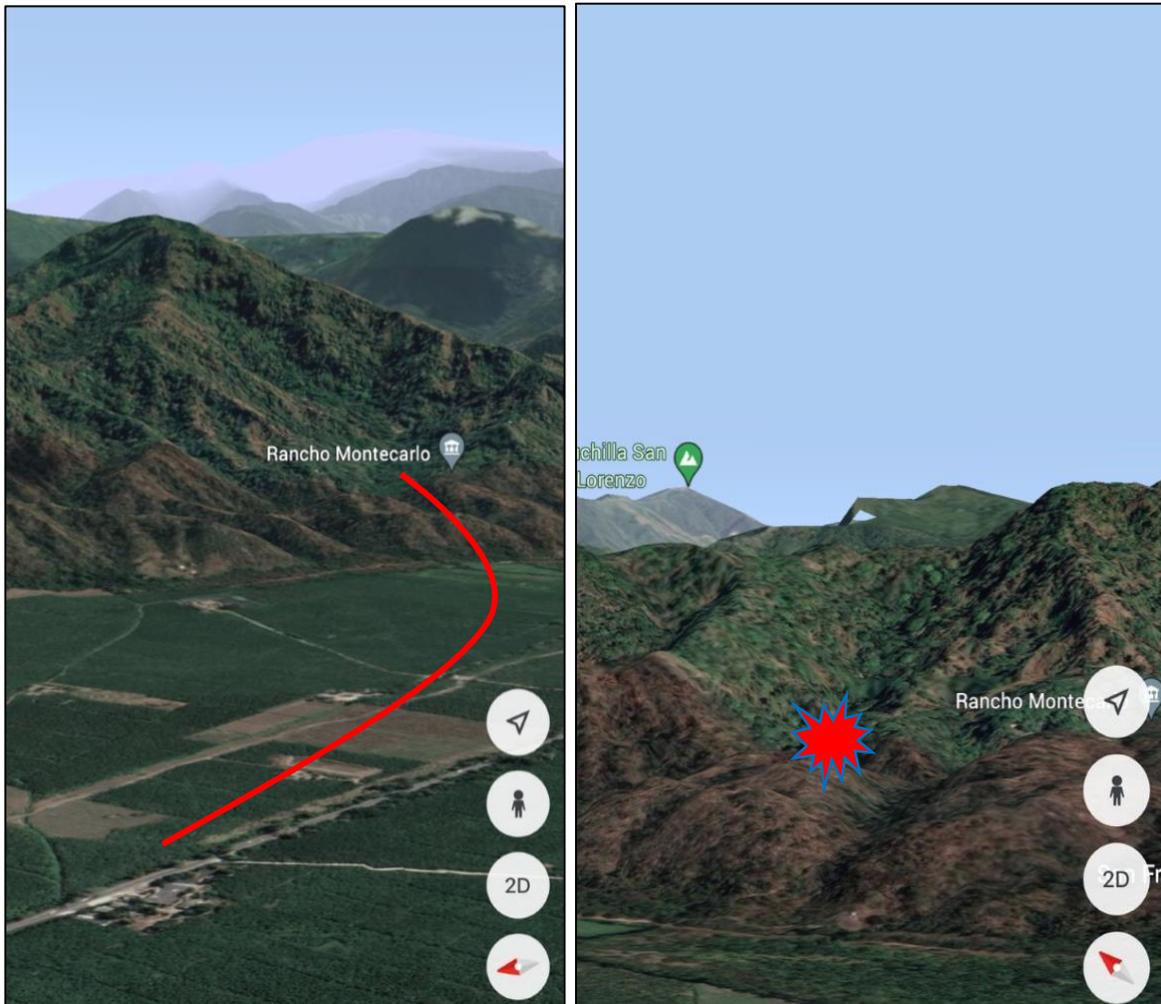
La aeronave impacto terreno con bajo ángulo de descenso y con poca velocidad.

Fotografía No. 3: Dirección del viraje anterior al accidente y punto de impacto de la aeronave.

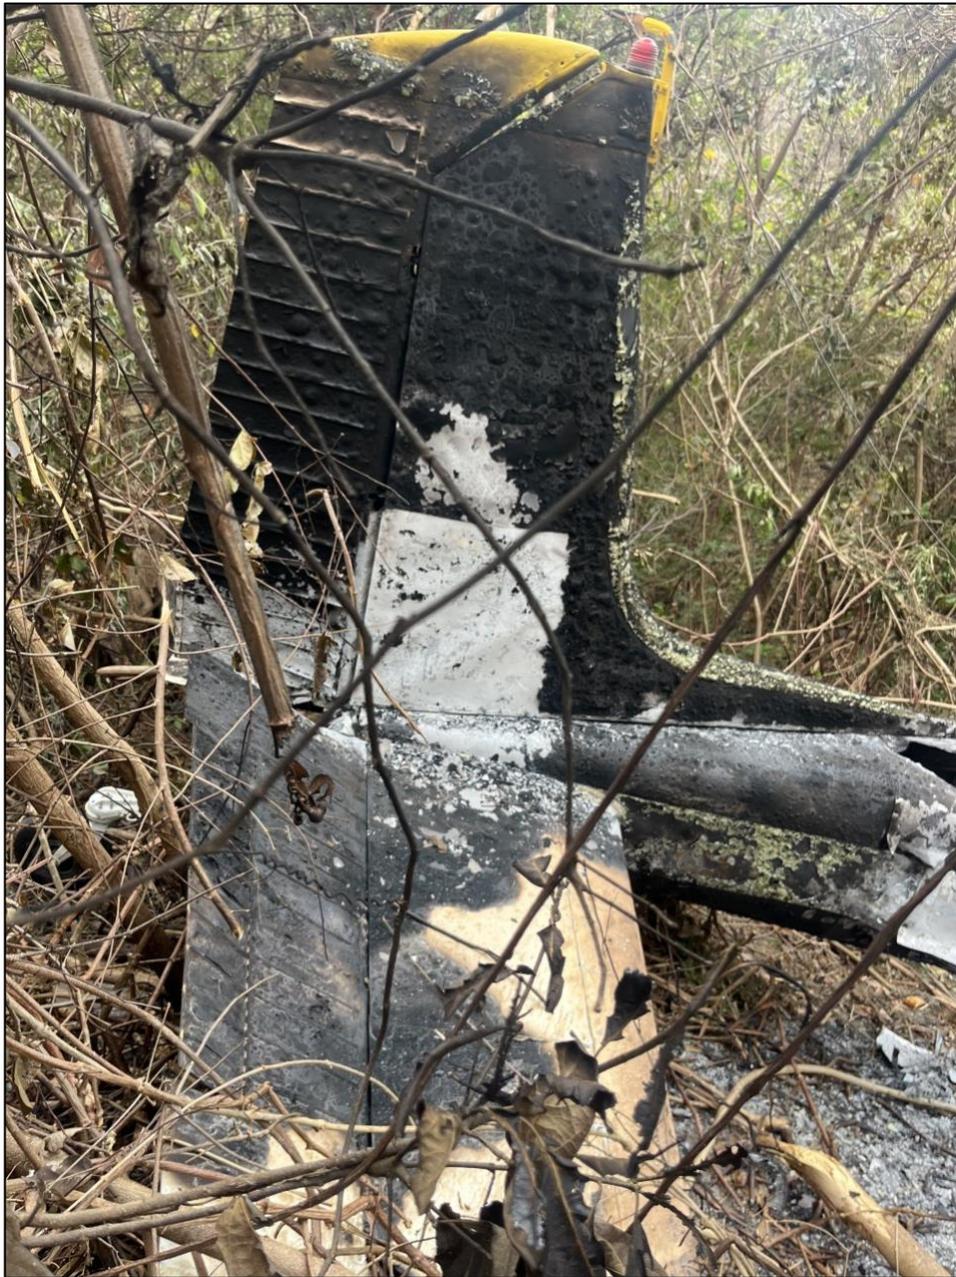
Fotografía No. 4: Empenaje de la aeronave con los elevadores en posición de ascenso.

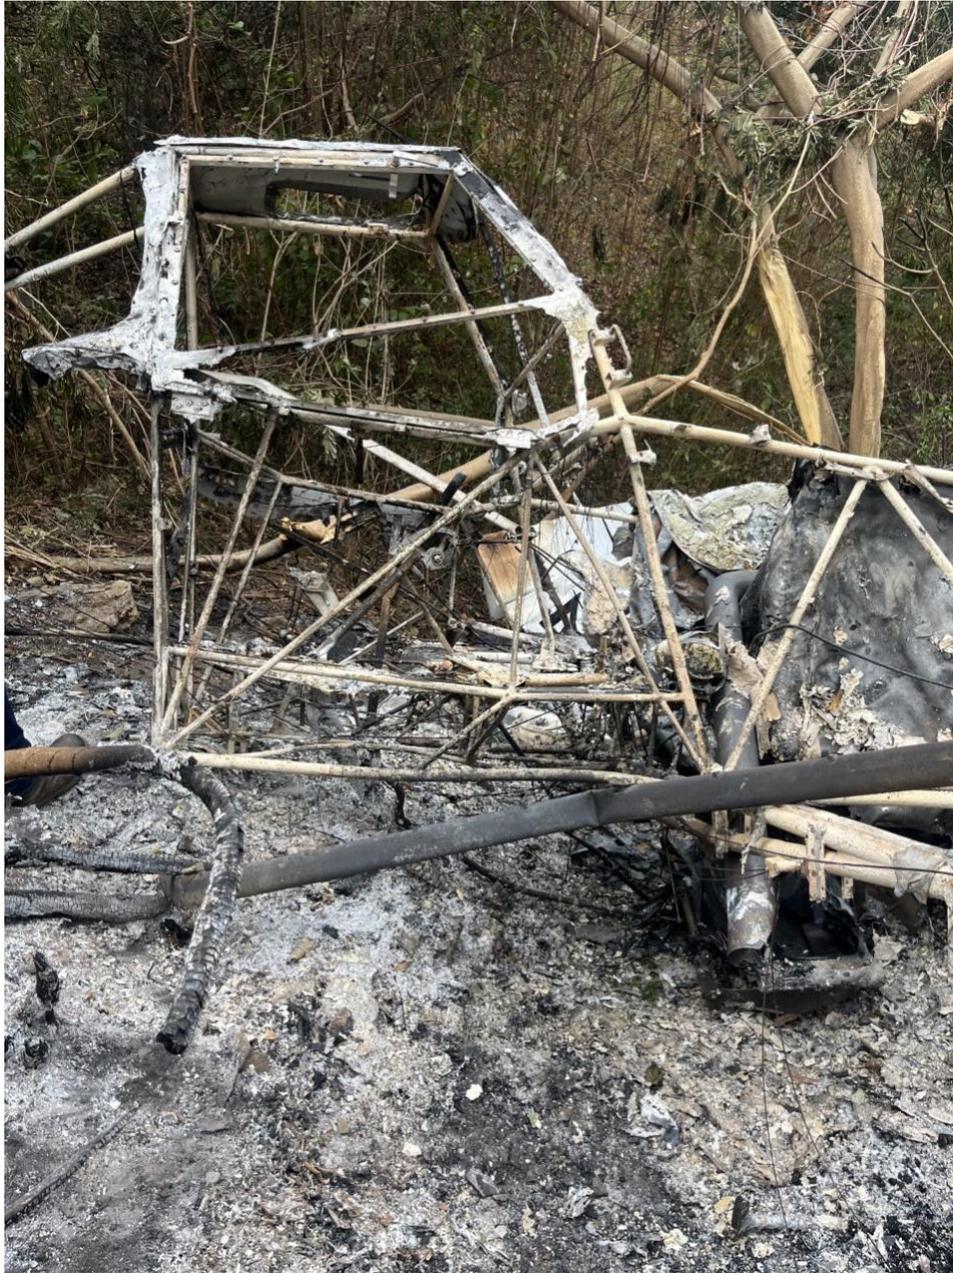
Fotografía No. 5: Estructura de la aeronave consumida por el fuego.
