# INFORME PRELIMINAR

## COL-23- 01-DIACC

Aterrizaje de emergencia en campo por falla de control de vuelo  
SCF-NP

Matrícula HK-2659

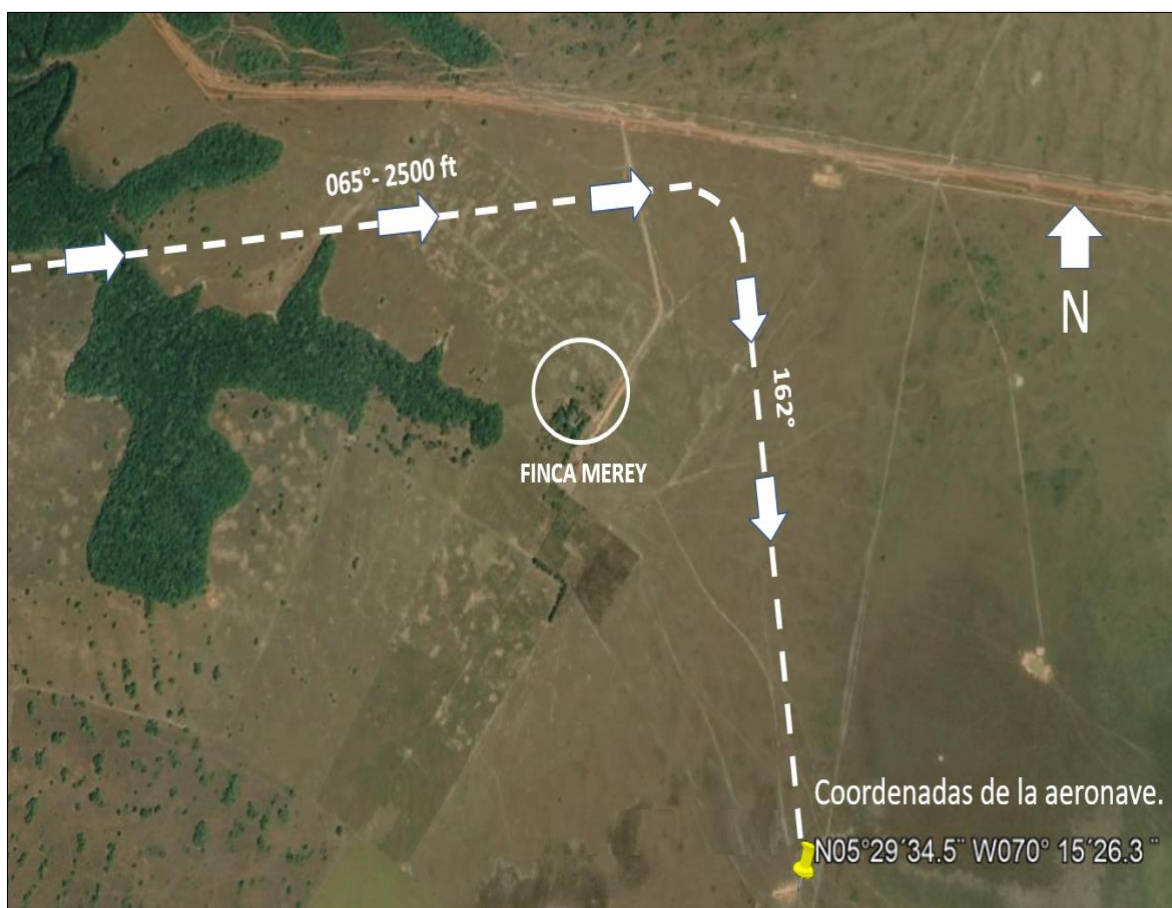
*Imagen No. 2 - Maniobra de descenso y sitio de ubicación final de la aeronave.*

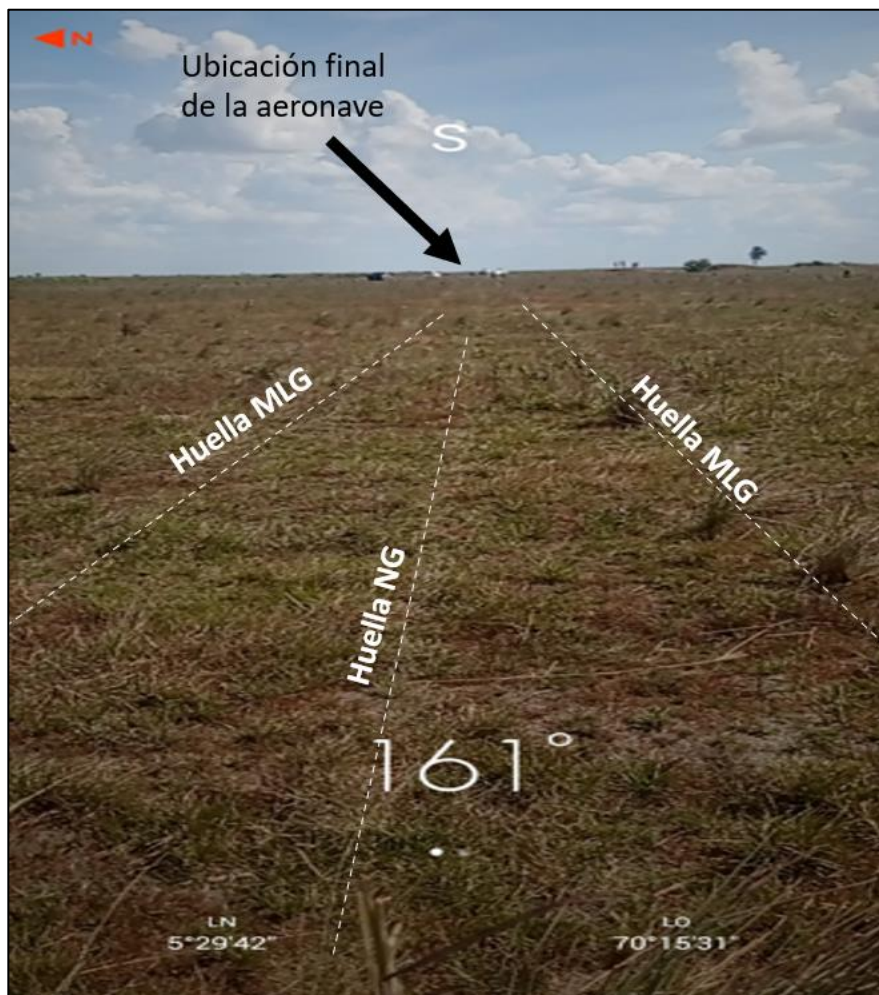
Imagen No. 3 - Huella en tierra dejada por la aeronave

Desde el primer contacto con el terreno, la aeronave recorrió 11.96 m y salió a vuelo nuevamente recorriendo 26 m; se posó de nuevo en tierra y recorrió 224.60 m.

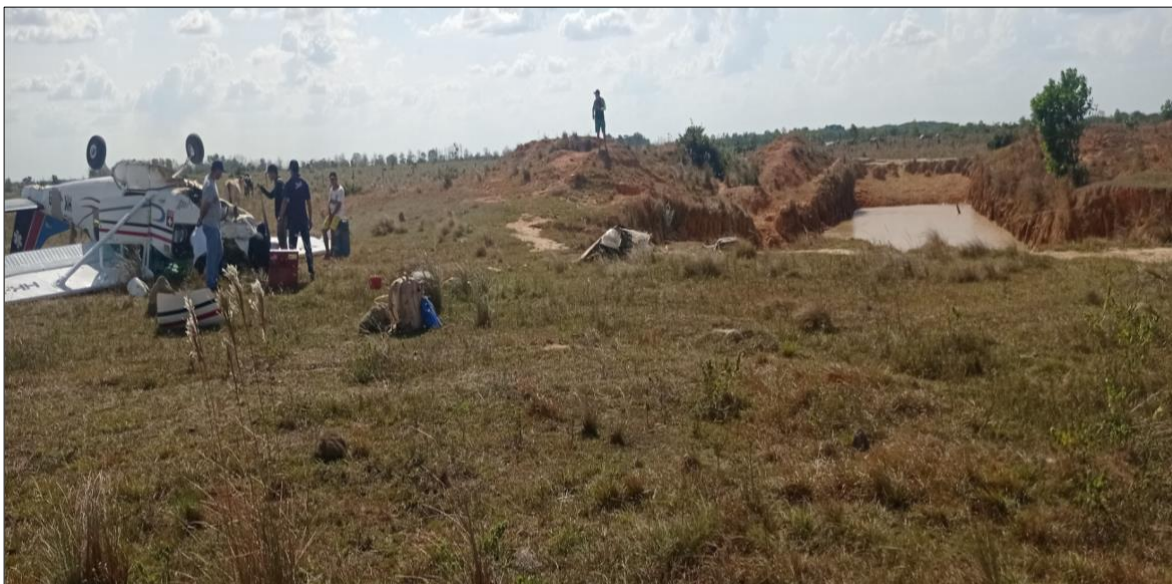
Imagen No. 4 - Ubicación final de la aeronave.

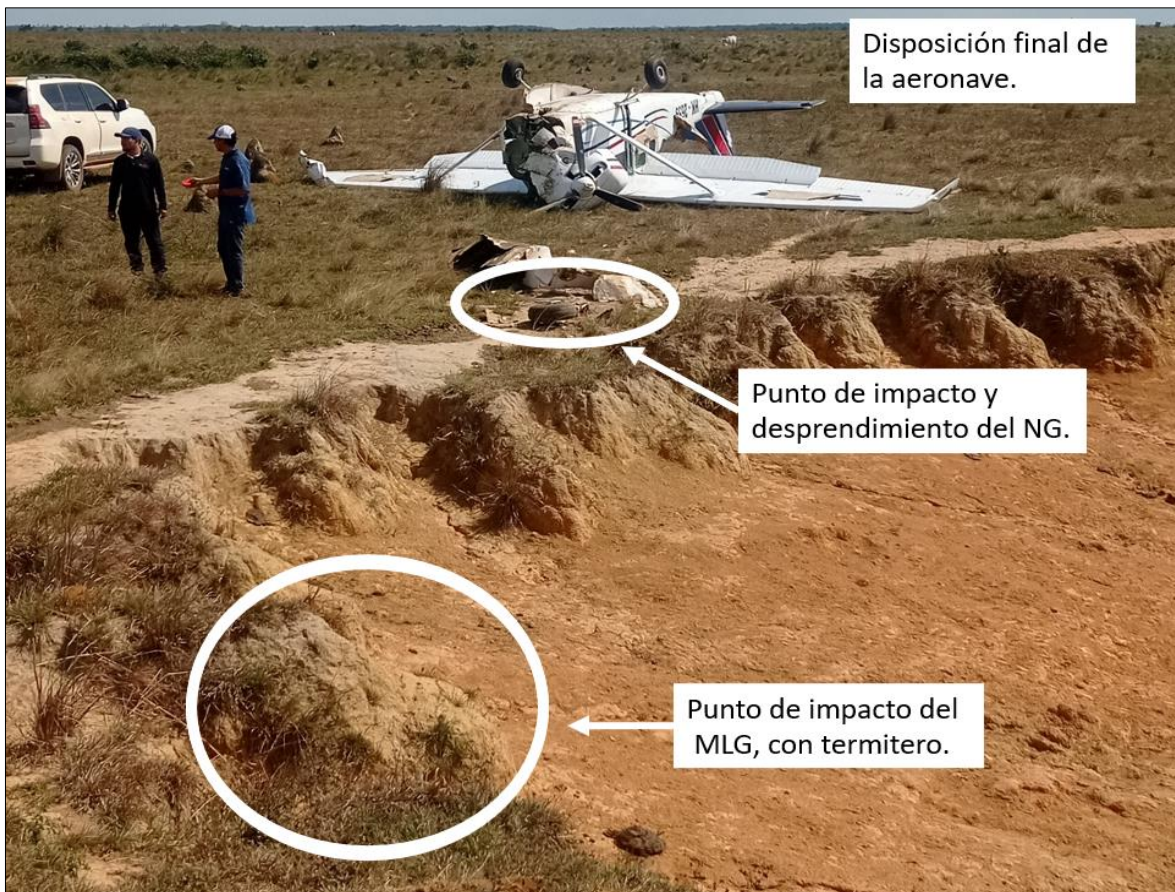
Al producirse el fuerte giro en tierra, por golpe en el tren principal izquierdo, el avión sufrió el desprendimiento del tren de nariz, y con la inercia giró 180 grados; el motor se desprendió desde su bancada, y, finalmente, el avión giró 180° sobre su eje transversal (capoteo), y se detuvo.

*Imagen No. 5 - Ubicación final de la aeronave.*

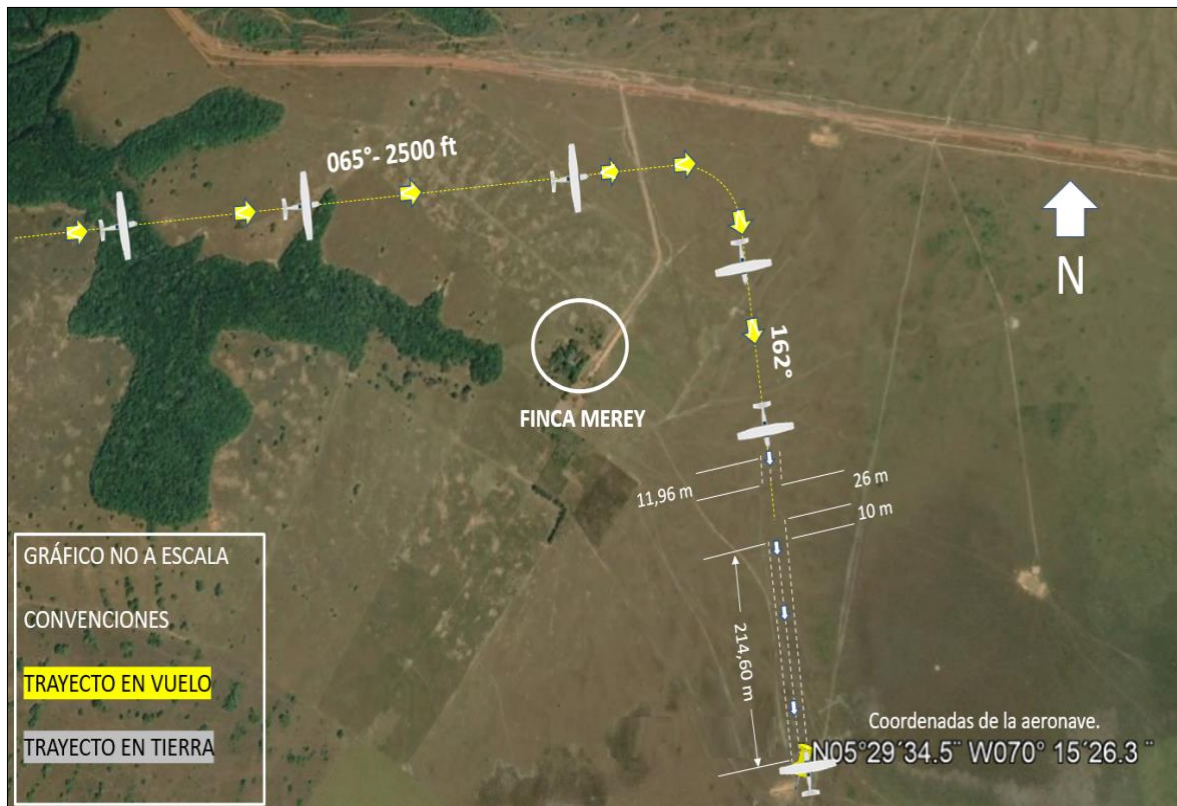
Imagen No. 6 - Croquis del accidente.

En la investigación de campo, se evidenció la huella dejada por el tren principal de la aeronave y los impactos en tierra, tanto del tren principal como el tren de nariz.

En el primer contacto con el terreno, la aeronave recorrió 11.96 m y salió a vuelo nuevamente recorriendo 26 m; se posó de nuevo en tierra y recorrió 224.60 m.

El recorrido total en tierra 262.56 m.

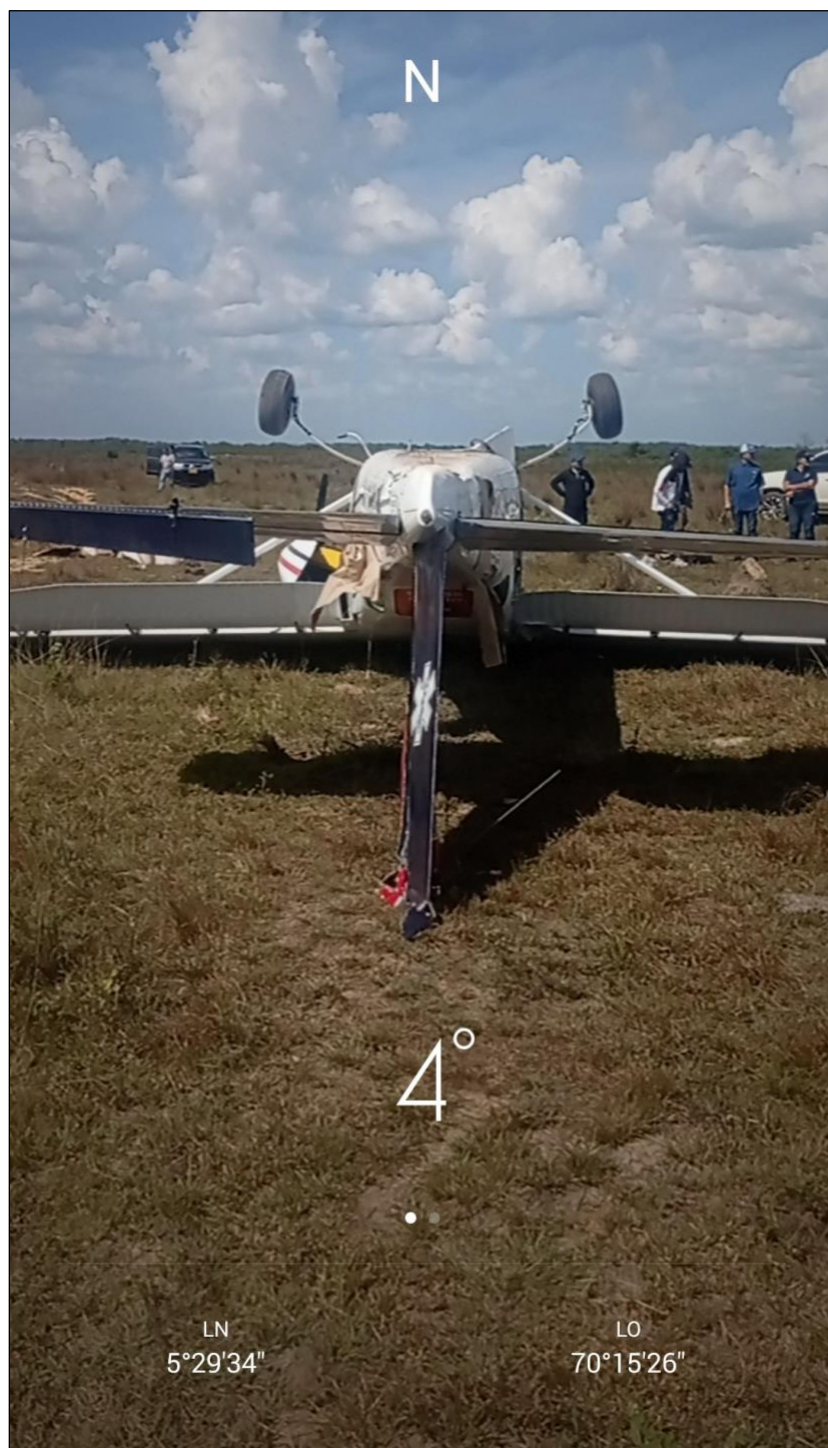
Posteriormente al volcamiento y el giro por efecto del pivote sobre su tren principal izquierdo, la aeronave terminó con rumbo 004° y a una elevación de 459 pies ASL.

*Fotografía No. 1 – Ubicación y posición final de la aeronave.*

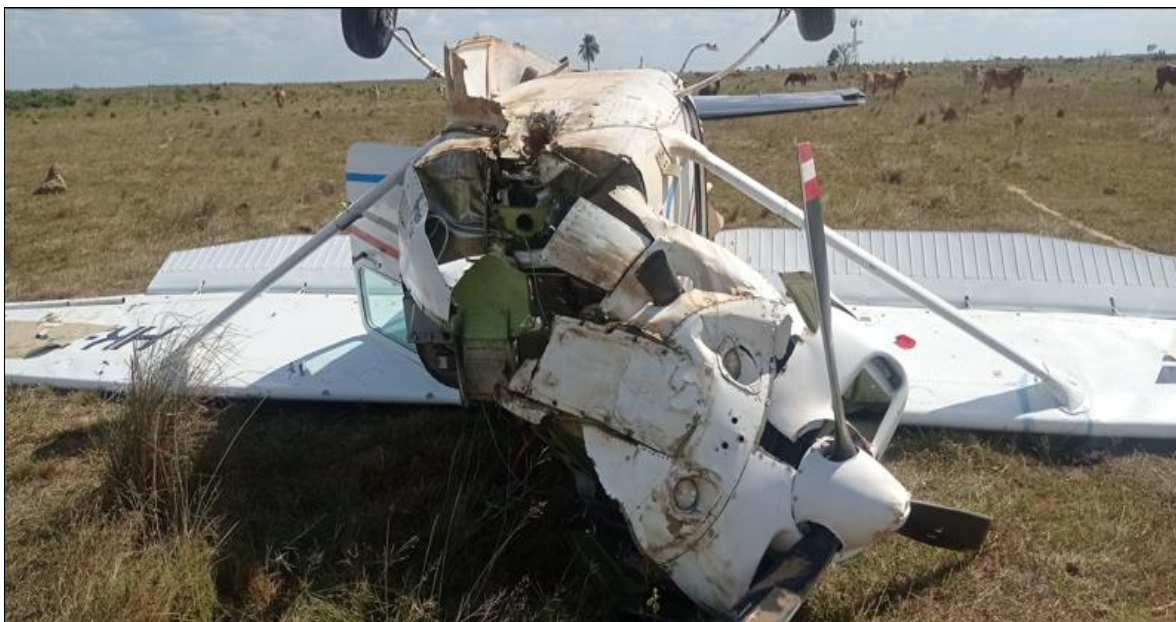
*Fotografía No. 2 - Desprendimiento del motor desde la bancada.*

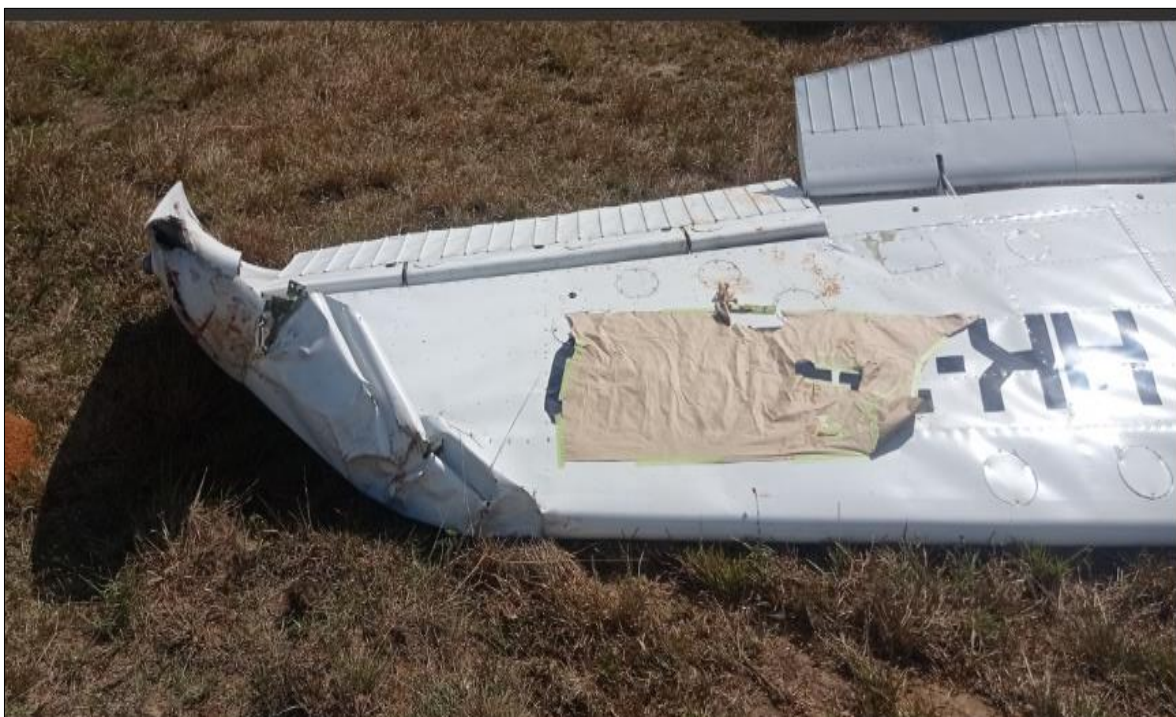
*Fotografía No. 3 - Daños en el plano izquierdo.*

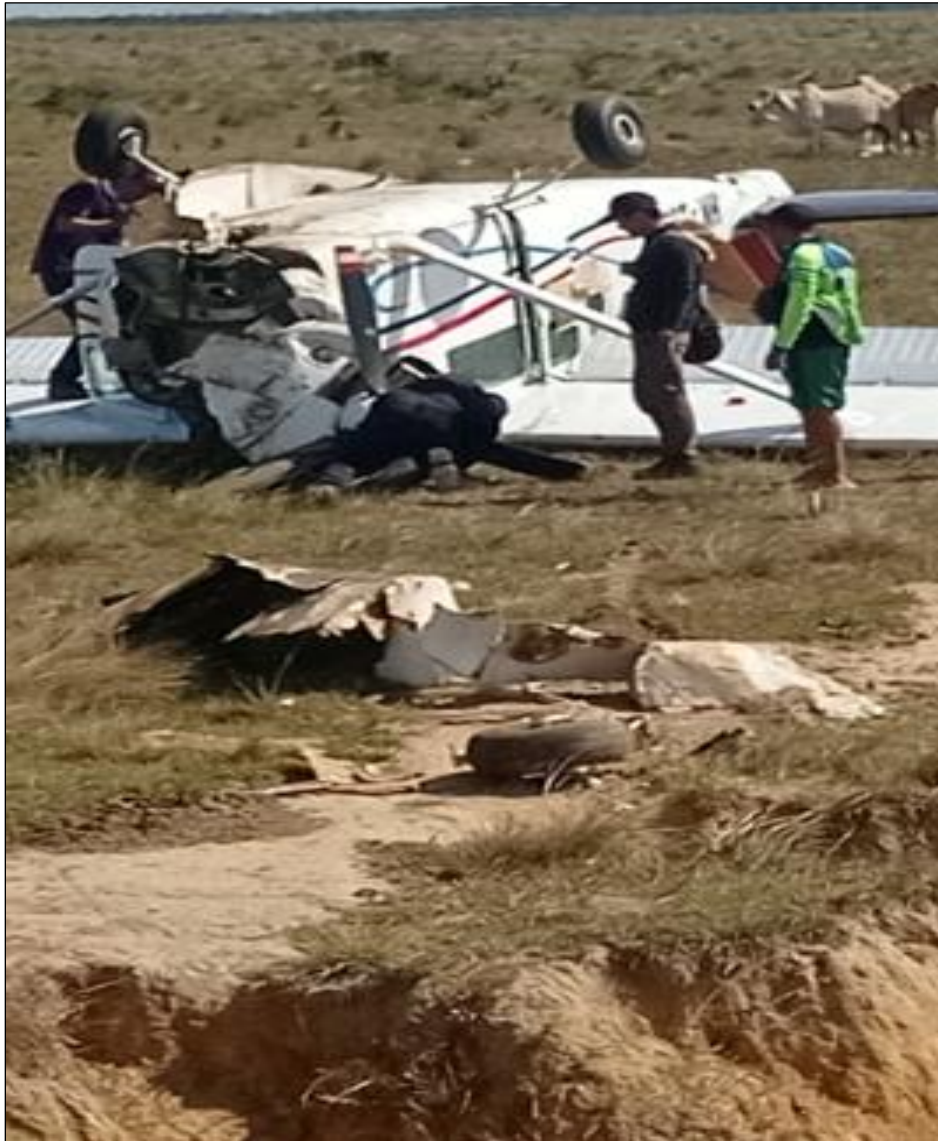
*Fotografía No. 4 - Desprendimiento del tren de nariz.*

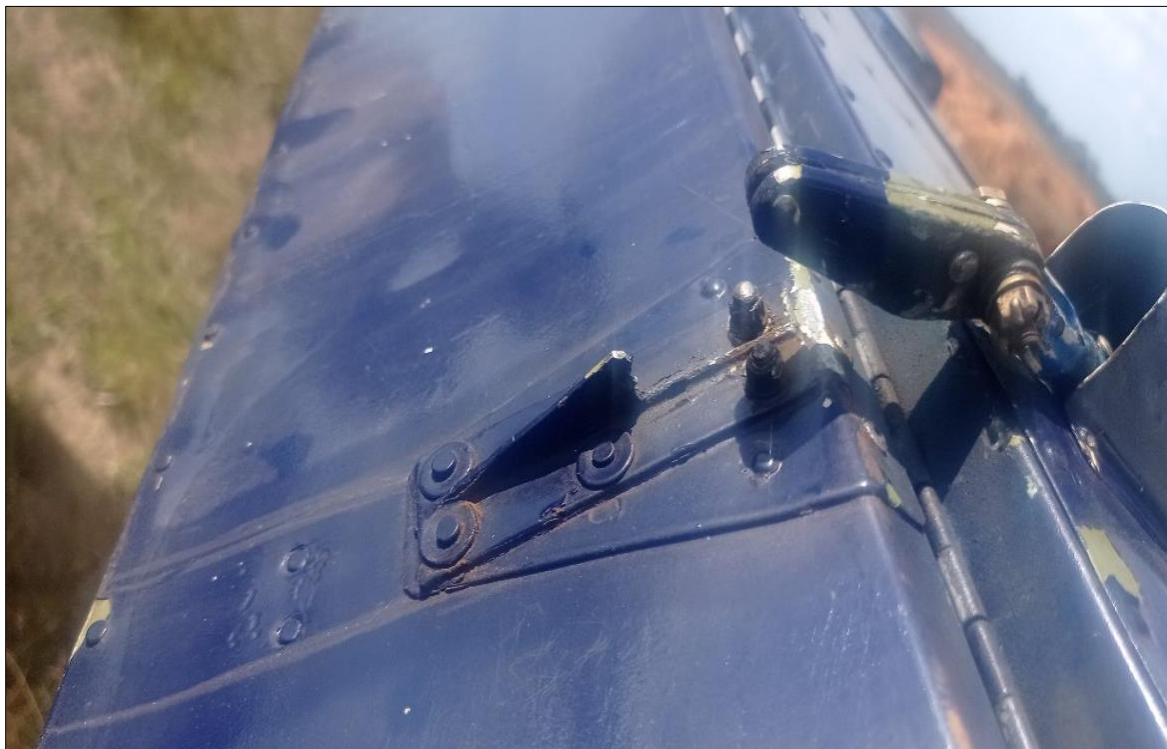
- La aeronave se encontró con combustible en los planos; no se evidenciaron fugas de aceite, ni de combustible.
- Se encontró que la aleta compensadora ubicada en el timón de profundidad derecho tenía libre movimiento; y que el conjunto de soporte del timón estaba fracturado.

Fotografía No. 5 - Conjunto de soporte aleta compensadora.

- Inspección de la aleta compensadora y su conjunto de soporte, en taller especializado, donde se realizará el análisis de la falla.
- Análisis de los procesos de mantenimiento del operador.
